ČESKÉ VYSOKÉ UČENÍ TECHNICKÉ

FAKULTA STAVEBNÍ

DIPLOMOVÁ PRÁCE

Stavební analýza hal

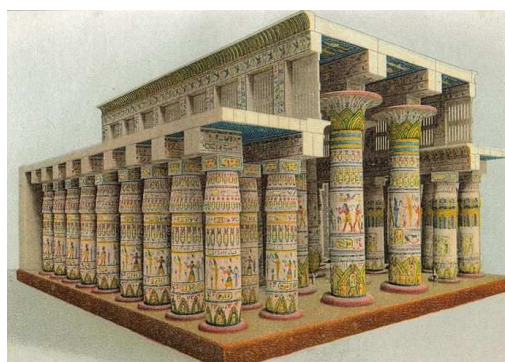
Chrámový komplex, kterému dominuje největší známá sloupová síň neboli hypostyl o rozměrech 102 x 53 m. Sloupy v centrální části mají průměr přes 3 m s výškou přes 21 m a jsou z pískovce. Prostor mezi sloupy přesto byl přibližně 4 m a vysoký v centrální části až 24 m.

Obrázek 1: Vizualizace hypostylu v Karnaku (13)

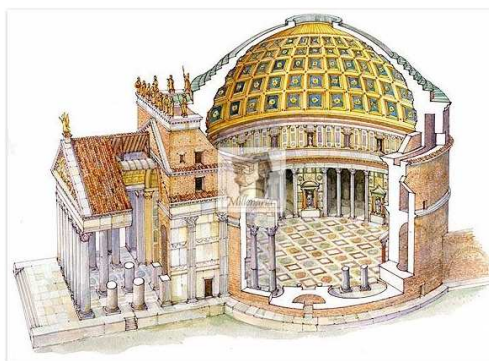
Kruhový chrám, který se pyšní svou nejdokonalejší antickou kupolí o průměru 43,2 m. Je tvořena z monolitu, který využívá lehkost sopečného kamene.

Obrázek 2: Výřez Pantheonem (15)

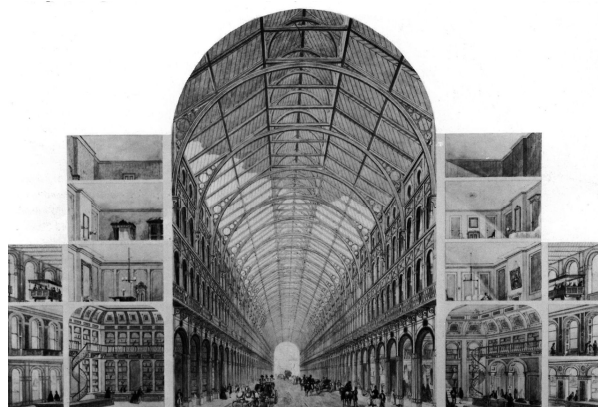
Jedná se o Křišťálový palác o rozměrech 563x124 m. Celý byl vyroben z prefabrikovaných dílů a sloužil k výstavním účelům. Litinové sloupy sloužily jako nosné prvky a sklo bylo použito jako výplňový prvek. Je členěný na jednu hlavní a dvě vedlejší lodě zakryté oblou a po stranách rovnou střechou. Architektem tohoto skvostu byl Joseph Paxton, který se živil jako zahradní architekt.

Obrázek 3: Řez skleněným výstavištěm (12)

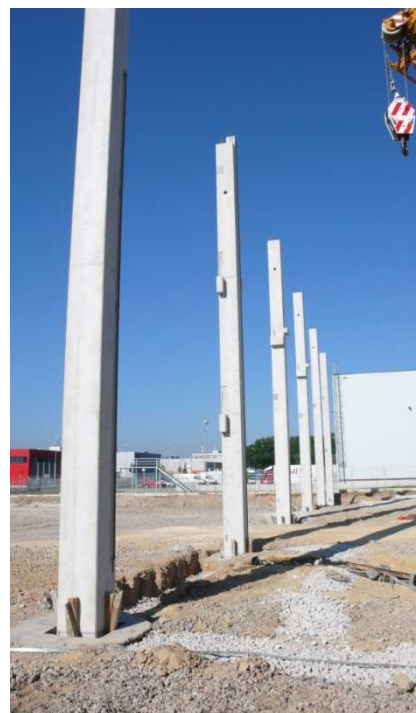
U halových staveb je nutností zajistit prostorovou tuhost. Pokud z nějakých důvodů tento konstrukční prvek chybí, může dojít k deformacím na obvodovém plášti, střeše nebo vnitřních příčkách. Ztužení je řešeno u každého objektu individuálně, stejně tak jako jejich množství a tvar. U novějších objektů je ztužení řešeno vetknutím do základů (Obrázek 5), rámových rohů a podélných ztužidel mezi sloupy. U těžkých betonových prefabrikovaných plášťů je nutné zajistit smykové spolupůsobení jednotlivých panelů. U ocelových hal je častěji použit trapézový plech, který lze využít pro vytvoření tuhé střešní roviny.

Obrázek 5: vložení sloupů do kalichu

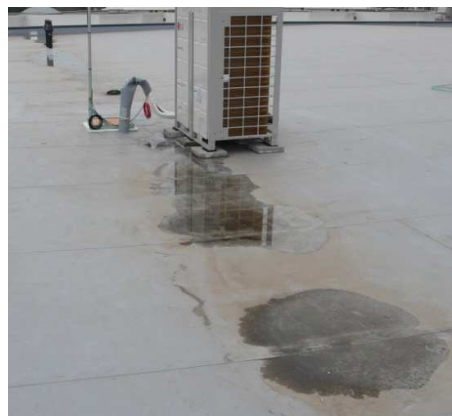
- plochá střecha o sklonu 2% a menší
- prohlubně na střeše
- nevhodně volené prostupy bránící odvodu vody
- nevhodně řešený odvod vody

Obrázek 7: tvoření louží vlivem nedostatečného sklonu

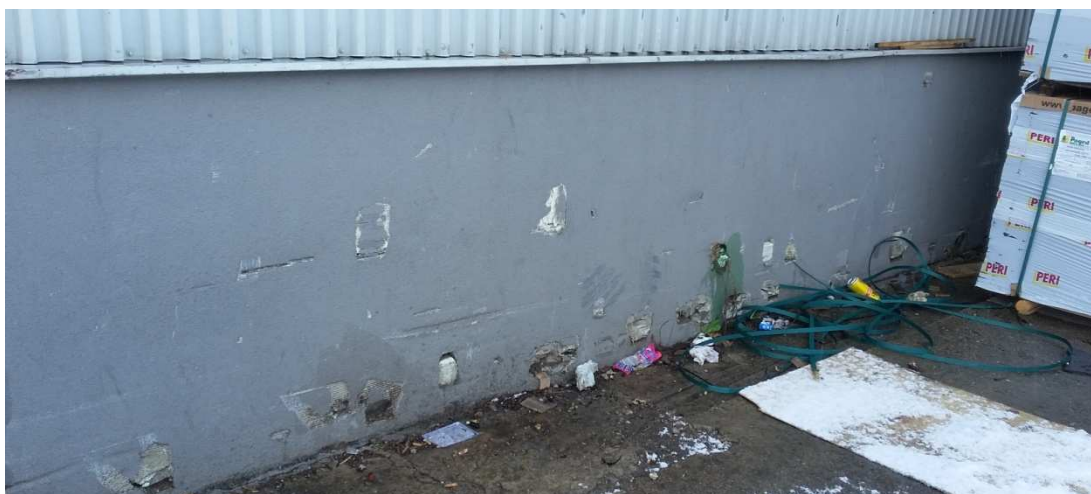
Jedná se o podobný problém jako u tématu 2.4.1. Zde nemusí být viníkem jen člověk, ale i příroda. Ptactvo a hlodavci mohou poškodit značnou část izolace a její oprava je často náročná. V případě hlodavců se příčiny poruchy nemusíme zbavit. Při zanedbání opravy může degradace omítky nebo izolantu pokračovat dál.

Obrázek 8: poškození zateplení vidlemi vysokozdvížného vozíku

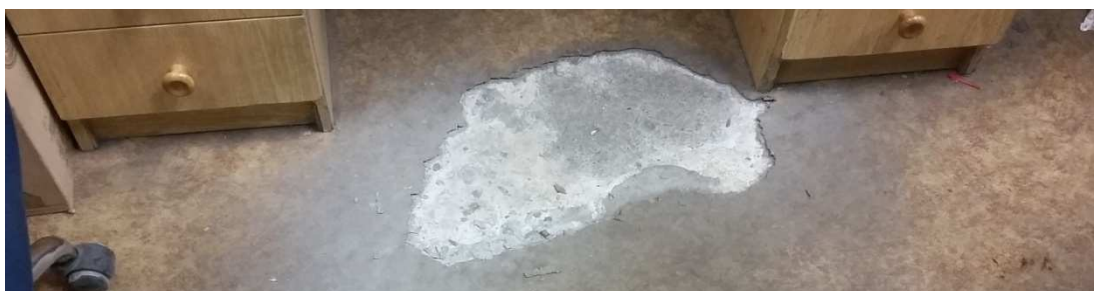
Laminátové podlahy, vinyl, PVC a zátěžové koberce - toto jsou nejpoužívanější druhy nášlapných vrstev v těchto prostorách. Tyto podlahy jsou lepené k podkladu až na laminátové a vinylové, které mohou být řešeny jako plovoucí. Projev poruchy u lepených podlah je časté vyboulení povrchu nebo poškození v místě spoje. K tomu dochází při špatné aplikaci podkladu nebo při mechanickém poškození vlivem stěhování nábytku nebo v místě pojezdu židle. U plovoucích podlah se nejčastěji objevují mezery ve spoji. Opět závisí na podkladu, druhu použitého materiálu a provedení pokládky. V případě laminátových podlah se může při vniknutí vody pod podlahu, začít podlaha vlnit. Ve výjimečných případech může být aplikována i dřevěná podlaha.

Obrázek 9: prodřená podlahová krytina v místě pojezdu židle

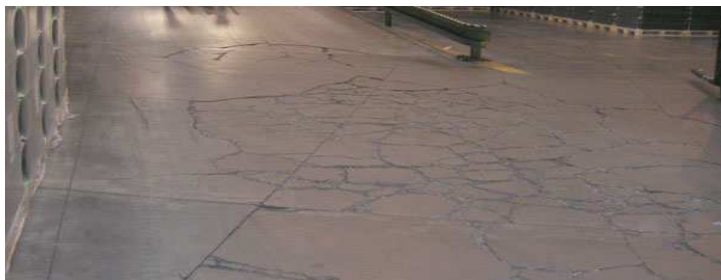
Nejrozšířenějším druhem jsou betonové podlahy s rozptýlenou výztuží. V přízemí jsou často používány betony s drátky a ve vyšších patrech beton s polypropylenovými vlákny. U starších hal se spíše setkáme s klasickými železobetonovými deskami. Každá z těchto technologií má své úskalí. Navíc oproti ostatním podlahám jsou namáhány dynamickým zatížením. Jelikož se jedná o velké plochy, které se kontinuálně betonují, je zde velký prostor pro chyby. Ty se objeví v průběhu užívání stavby, kdy je zcela zařízená.

Obrázek 10: přetížená podlaha pod rampou

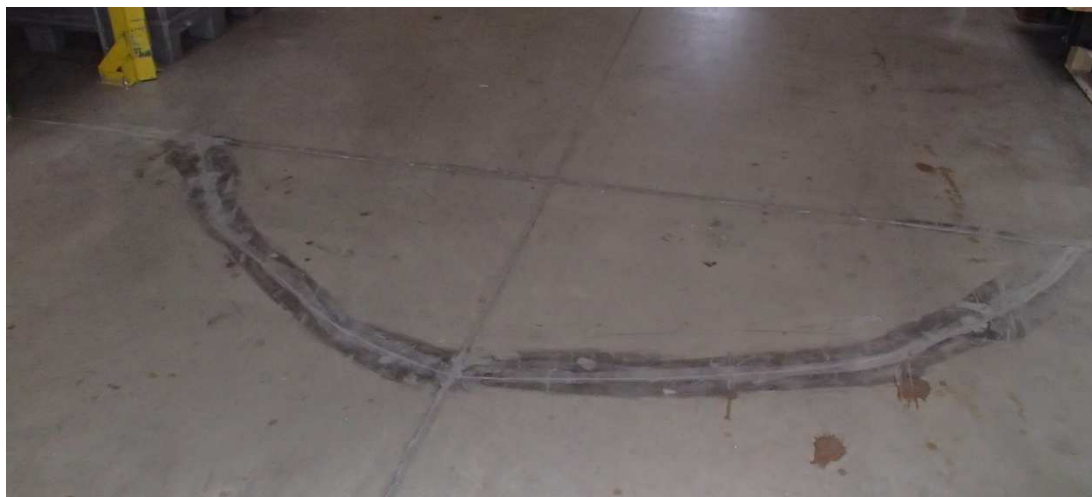
Za utržený roh je považováno diagonální spojení dvou sousedních spár, přičemž nesmí přesáhnout $1/3$ délky hrany desky od rohu. Pokud tomu tak není, už se nejedná o ulomený roh. Vznik této poruchy je obvykle způsoben zvednutím rohů v důsledku nedostatečného ošetřování betonu. V tomto případě stačí pohyb lehkého stroje přes tento roh (v době tvrdnutí betonu), kdy dojde k jeho ulomení. Tato porucha může značit začátek konce životnosti průmyslové podlahy, nebo jen přetěžování podlahy v daném místě. Tato trhlina je aktivní, tudíž musí být podle toho ošetřována.

Obrázek 11: ulomené rohy a jejich správné ošetření

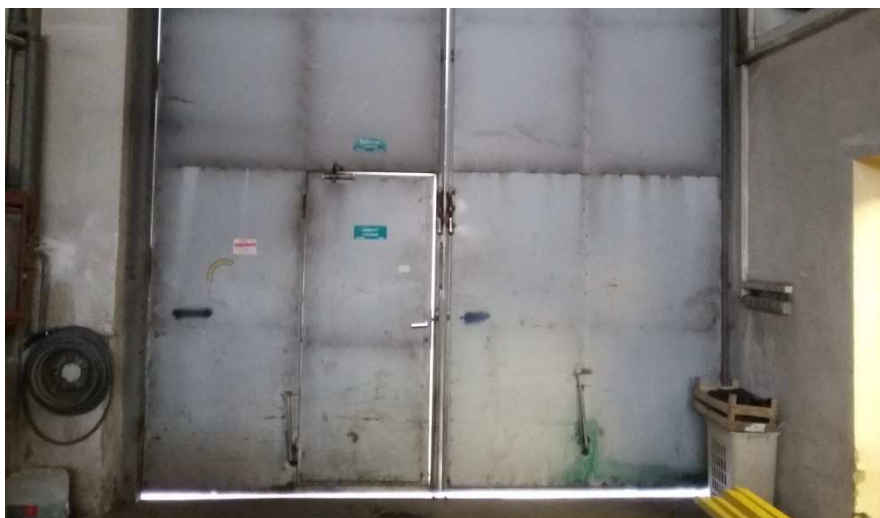
U vrat, která jsou určena k vyložení kamiónů, nebývají použity těsnící gumy k dolehnutí přívěsu. Je zde použita i naklápačská rampa, která nemá žádné těsnící gumy ani pásy a teplo zde uniká ve velkém. Další příklad je u klasických vrat, které nejsou nijak utěsněné.

Obrázek 12: netěsná vrata po celém obvodu

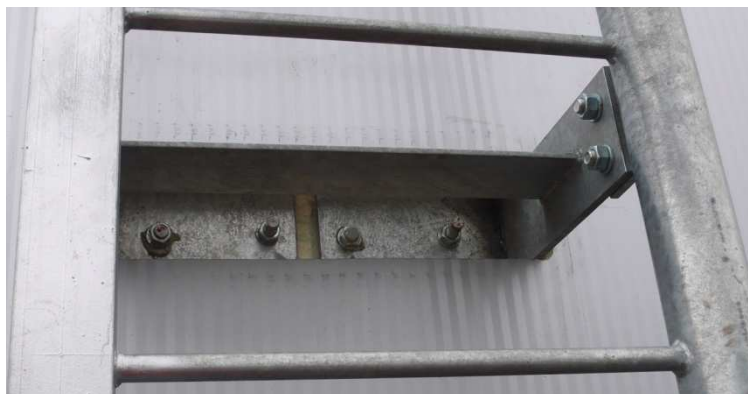
Hala bývá zpravidla celá obalená z vnější strany izolantem v podobě panelů nebo jinou formou zateplení. Tepelné mosty se tudíž obvykle objevují v místě ukončení tohoto izolantu (okna, sokl, podlaha) nebo v místě upevnění vnějších konstrukcí jako je například žebřík vedoucí na střechu.

Obrázek 13: tepelný most přes ukotvení žebříku

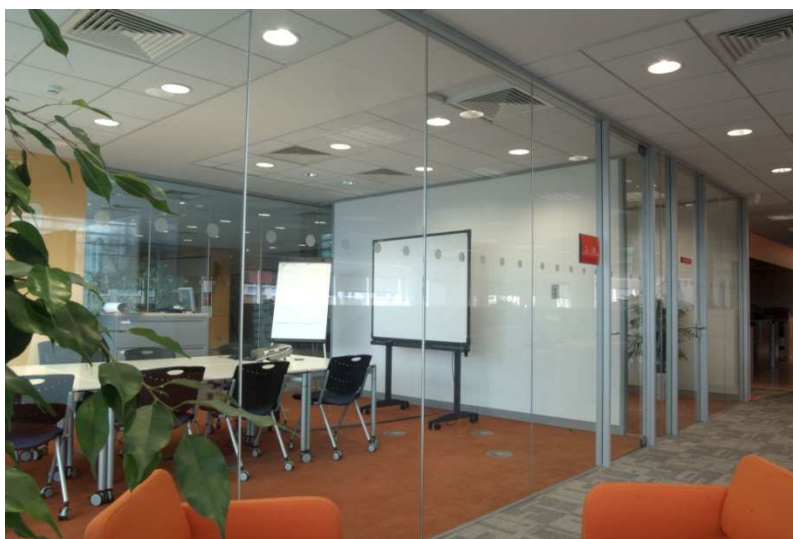
Tento problém se vyskytuje v konferenčních místnostech a samotných výrobních halách. Je to dáno hladkými stěnami, které nemají žádnou pohltivost a absencí prvků, které by zvukové vlny roztržily nebo pohltily. V konferenčních místnostech se to zejména týká skleněných příček. Dochází k účinnému odražení zvukových vln a vytváří hlučné prostředí; toto je nežádoucí. Zamezit tomuto efektu se dá například obložením stěn pohltivými materiály nebo použitím pohltivého podhledu.

Obrázek 14: použité skleněné příčky k vytvoření konferenční místnosti

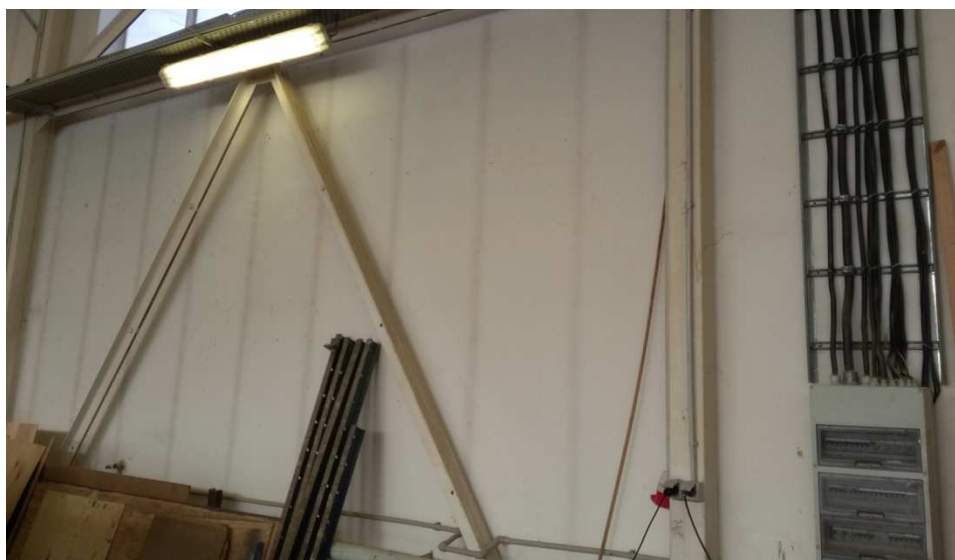
Obrázek 15: kondenzace v místě ocelových profilů

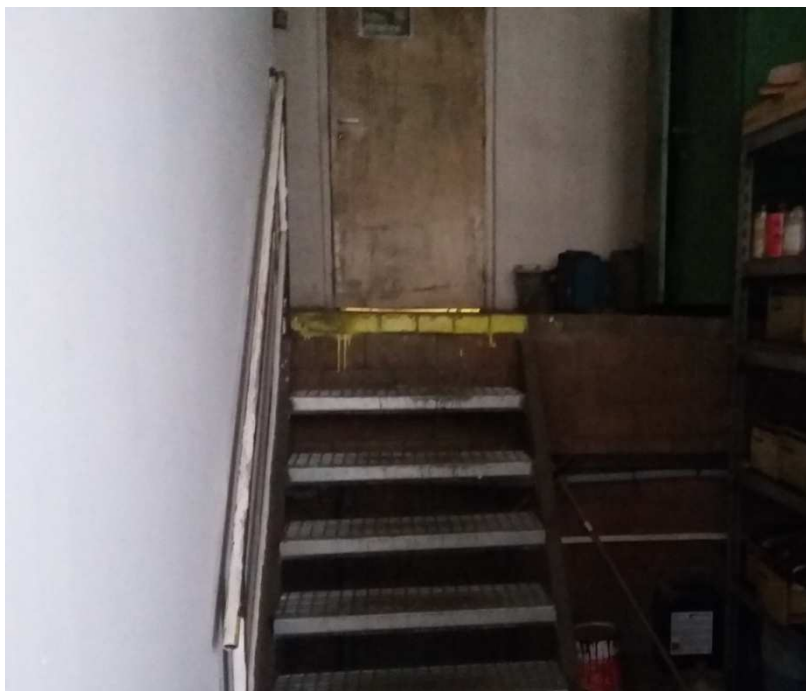
- měření rozměru zábradlí dle požadavků normy

Obrázek 16: schodiště v hale bez zábradlí

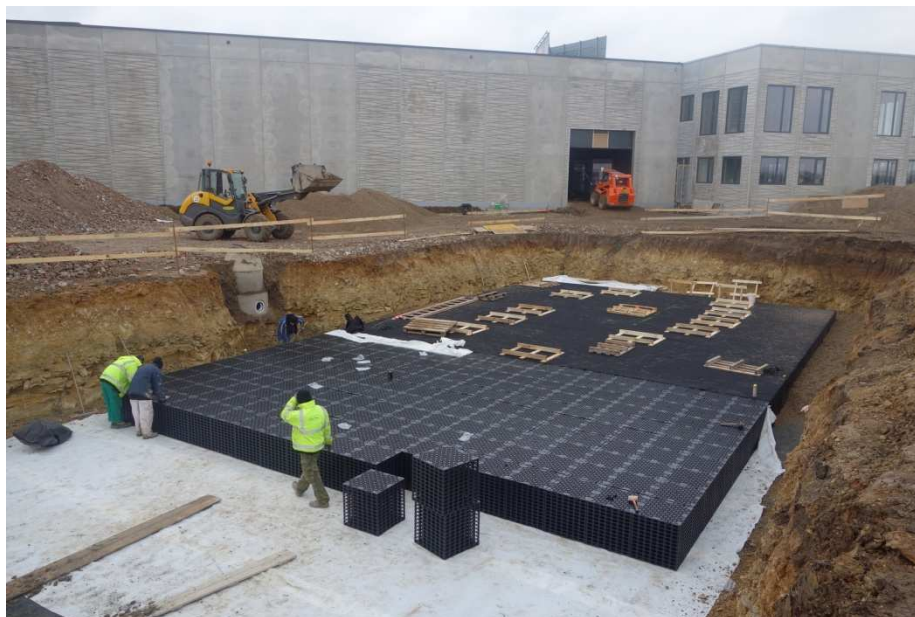
Halové objekty mají velkou střešní plochu a rozlehlé zpevněné plochy, z kterých stékají kubíky znečištěné vody. Tato voda musí být zachycena a odvedena, aby nepodmáčela cesty a budovu. Řeší se to formou odvodňovacích žlabů svedených do retenčních nádrží, vsakovacích žlabů nebo vsakovacích galerií. Jednotlivé žlaby se třídí dle třídy zatížení. Třída a provedení žlabů by měla odpovídat používané technice v okolí objektu. Svedená voda by měla projít systémem usazovacích šachet, odlučovačem ropných látek nebo použitím filtračních žlabů pro odstranění ropných látek těžkých kovů a jiného znečištění. Do země se tak dostane voda, která ekologicky nezatěžuje podzemní prameny nežádoucími látkami.

Návrh a provedení vsakovacích žlabů a galerií musí odpovídat návrhu a technologii provedení s ohledem na propustnost zeminy. Při nevhodném provedení může voda z vsakovacího zařízení vsakovat do zakládacích hornin nebo pod zpevněné plochy, které následně mohou ztratit svou pevnost.

Obrázek 17: vsakovací galerie (17)
