**ČESKÉ VYSOKÉ UČENÍ TECHNICKÉ**  
**FAKULTA STAVEBNÍ**  
**Katedra technologie staveb**

**BAKALÁŘSKÁ PRÁCE**  
**STP - Halový komplex - Řehlovice**  
**1.10 Chybná a nevhodná řešení PD**

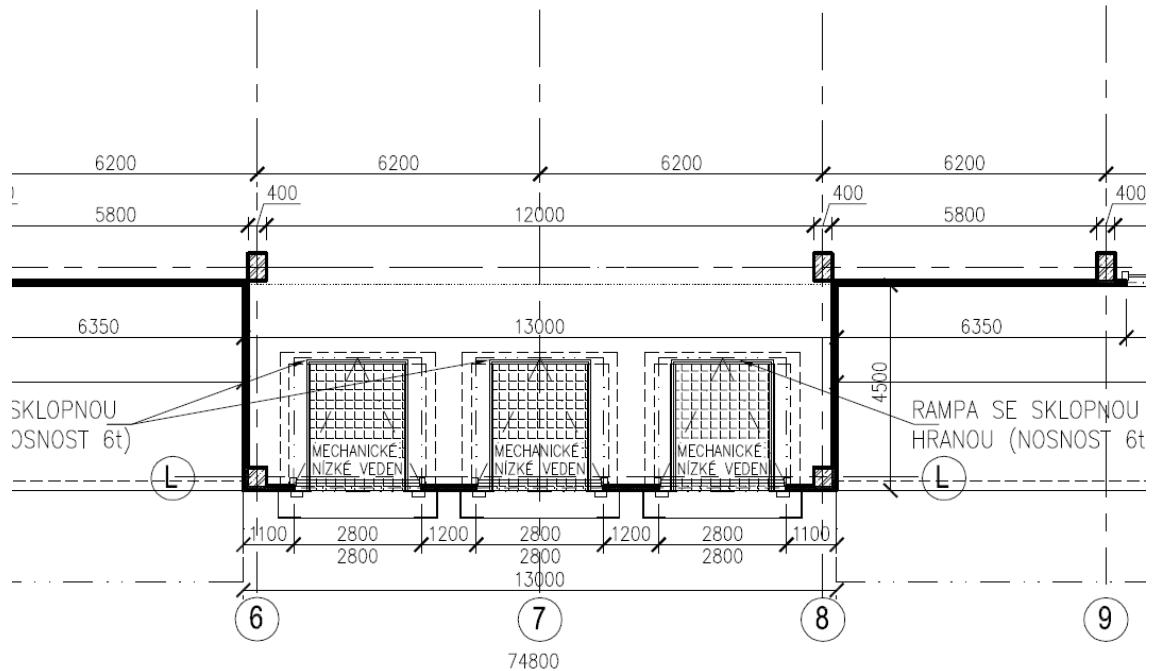
PD: Ve stávající PD končí markýzy zároveň s výklenkem překladových můstků.

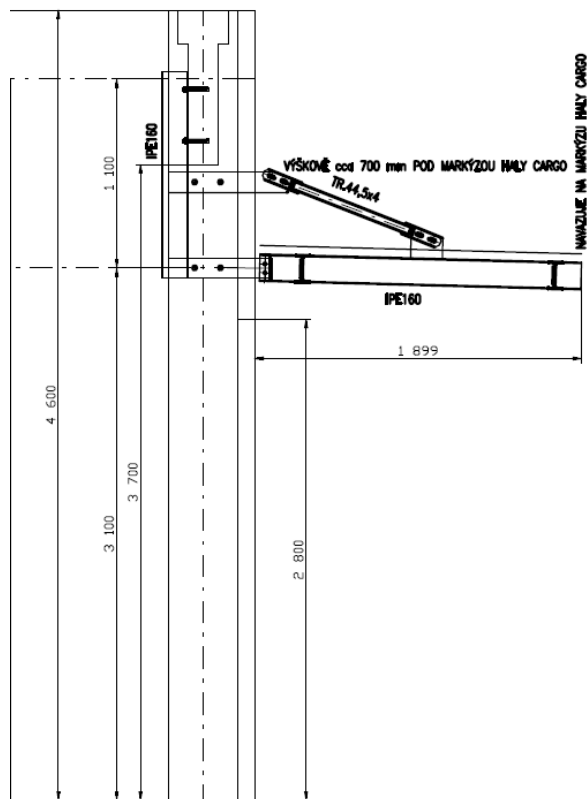
Stávající řešení není vhodné, neboť kvůli chybějícím markýzám může docházet k namočení přepravovaných balíků v okamžiku vykládání z přepravního prostředku. Navrženo je prodloužení markýz. Markýzy budou kotveny ke stávajícím sloupům viz. schéma níže.

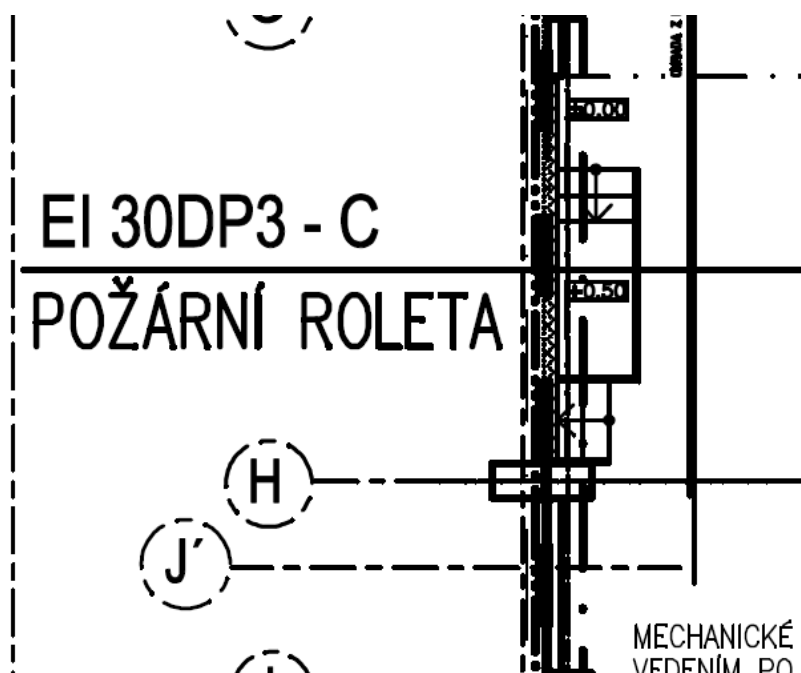
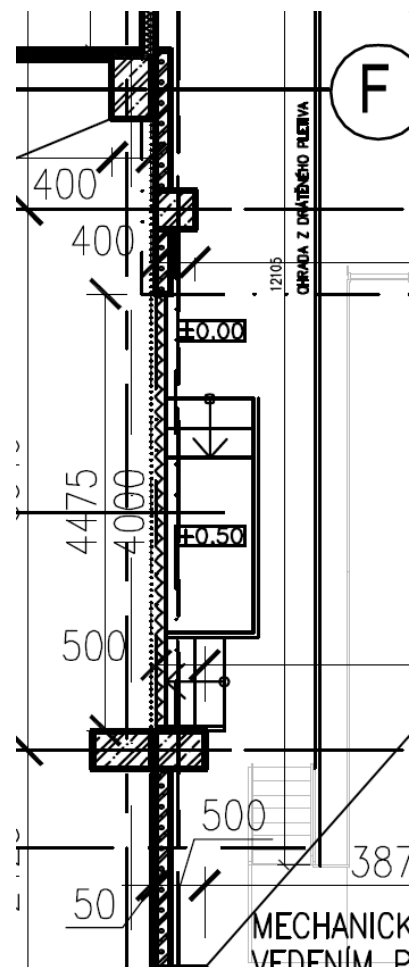
PD: V projektové dokumentaci lze najít v půdoryse halových objektů u stěny oddělující halové objekty stěnu z pórobetonových tvárnic Ytong tl. 150 mm splňující požadavek EI 180 min uvedený v TZ. Ovšem v půdoryse PBŘ je v této stěně osazena protipožární roleta splňující pouze EI 30 min.

Stěna oddělující halu „1“ a halu „2B“ je navržena zděná z pórobetonových tvárnic Ytong tl. 150 mm s požární odolností REI 180DP1 – *vyhovuje*.

Je tedy nutné buď zvýšit třídu požární odolnosti protipožární rolety, aby byl splněn požadavek stěny na EI 180 min, nebo udělat změnu PD v podobě odebrání protipožární rolety a tím i prostupu skrze dělicí stěnu.
