**revitalizace bývalé Dixovy brusírny dřeva s papírnou v Temném Dole**

**Linda Bittner**  
diplomní projekt  
ateliré Girsy, Fakulta architektury ČVUT v Praze  
zpracováno v letním semestru 2016/2017

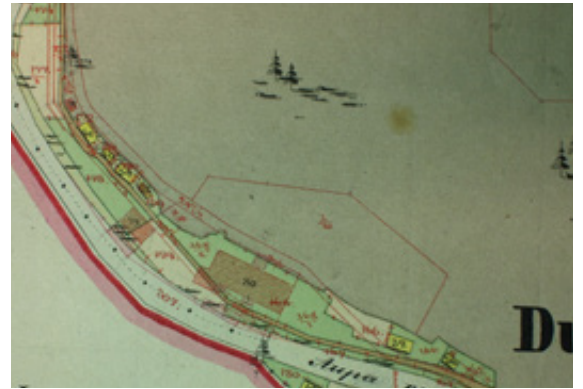
indikační skica stabilního katastru, 1870 – 1880

Na skice stabilního katastru jsou patrné pozemky budoucí továrny, nicméně samotná továrna vyobrazena není.

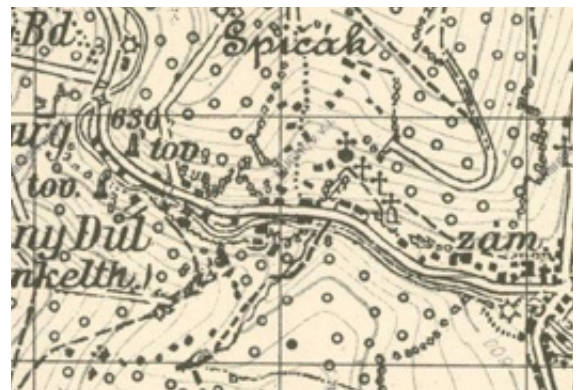
třetí vojenské mapování, 1877 – 1880

Na mapě třetího vojenského mapování je poprvé označeno místo továrny, nicméně její poloha je velmi schematická.

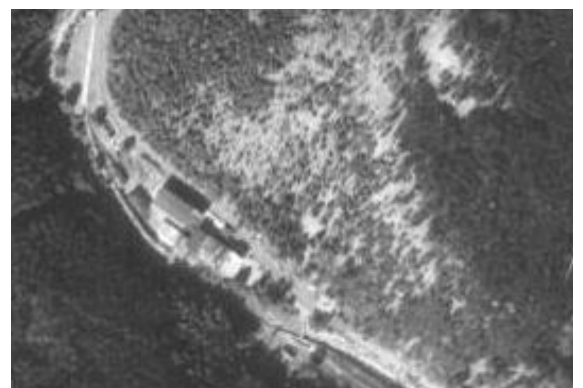
letecké mapování 1953

Na leteckém snímku jsou patrné všechny stávající objekty i je patrná cestní síť a můžeme rozpoznat náhon.

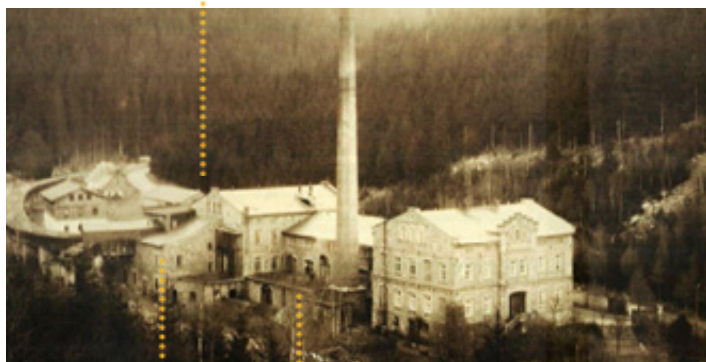
## Temný Důl, 1899

Na fotografii je vidět Dixova brusírna dřeva s papírnu. Po pravé straně je silnice z Horního Maršova do Velké Úpy.

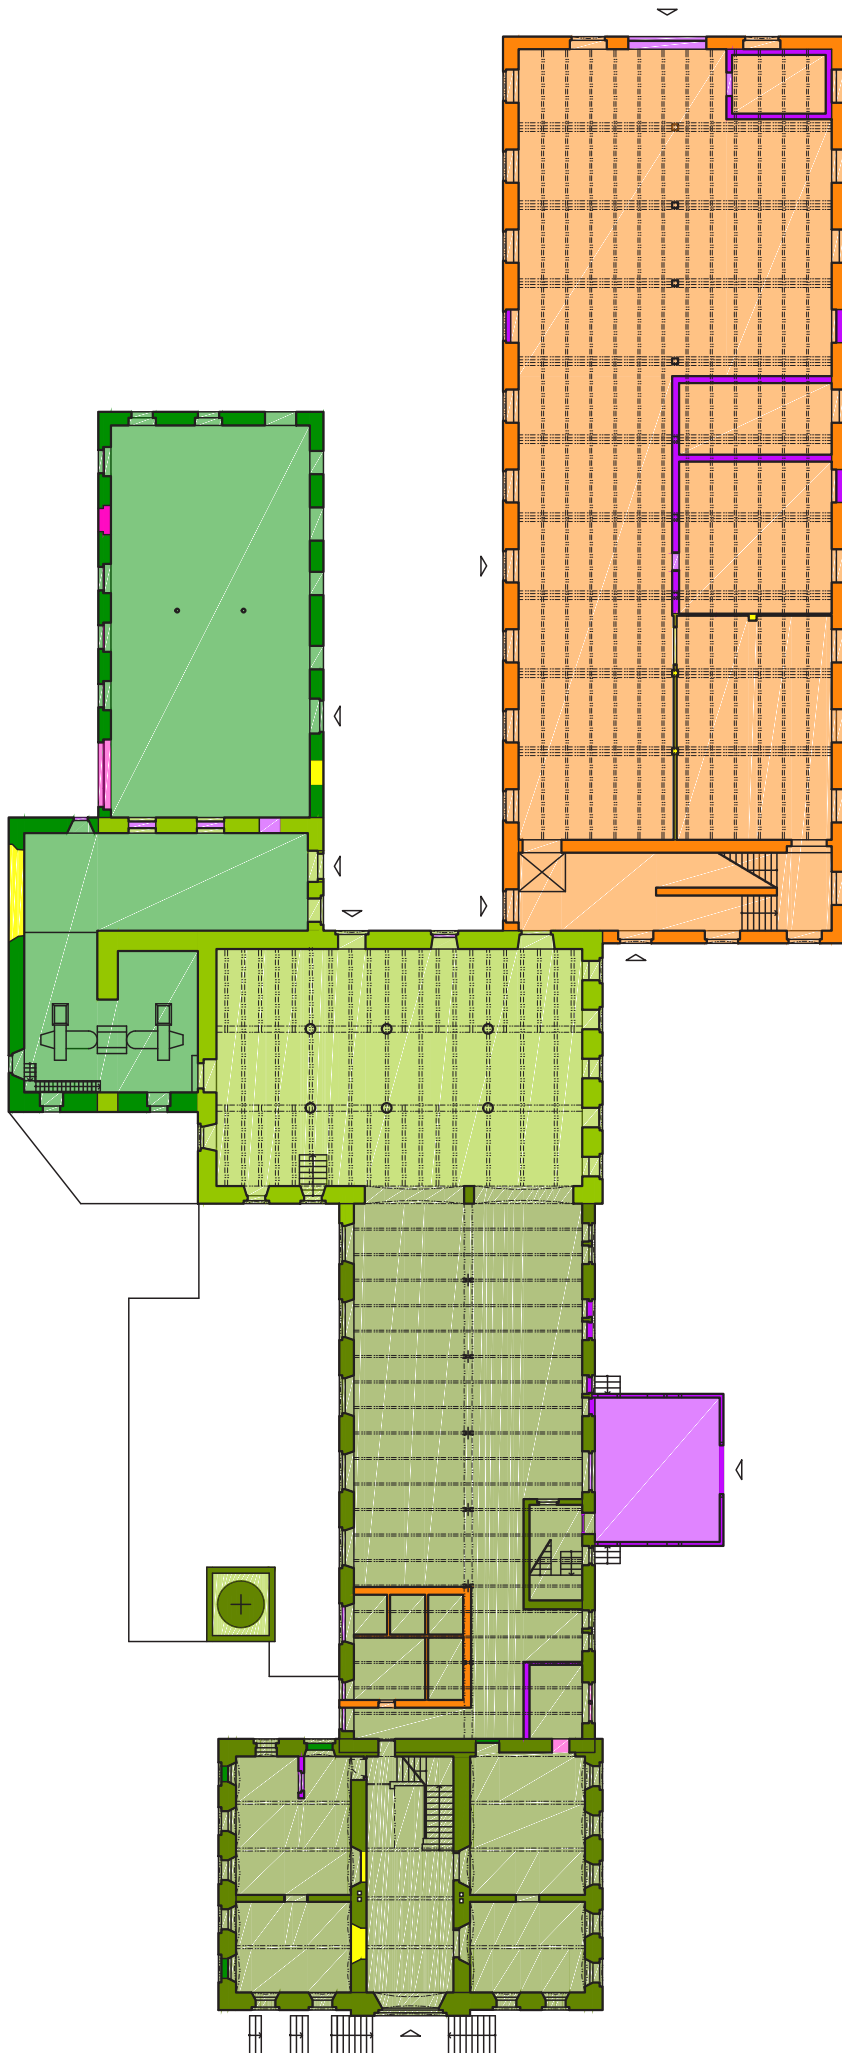
# ANALYTICKÉ PŮDORYSY PODLAŽÍ PRVNÍ PATRO

- okolo 1874 - fáze 1.
- okolo 1874 - fáze 2.
- okolo 1874 - fáze 3.
- cca 1905
- 1947
- 1969
- 1969 - 2016

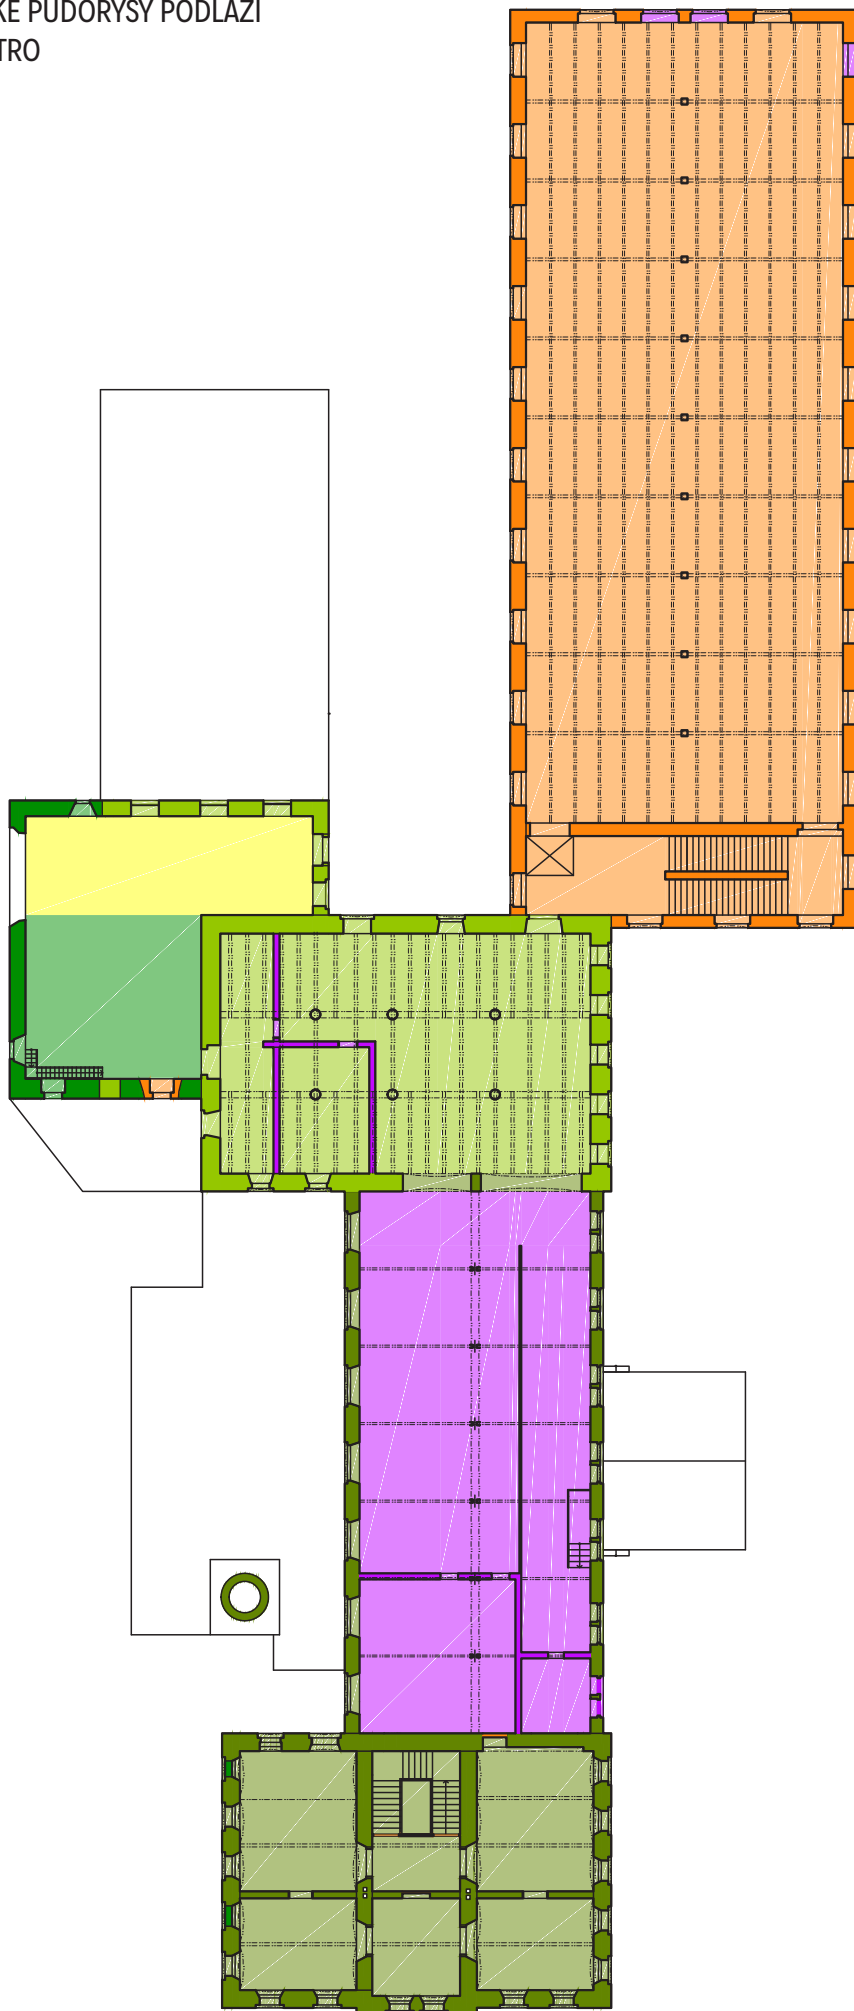
# ANALYTICKÉ PŮDORYSY PODLAŽÍ DRUHÉ PATRO

- okolo 1874 - fáze 1.
- okolo 1874 - fáze 2.
- okolo 1874 - fáze 3.
- cca 1905
- 1947
- 1969
- 1969 - 2016

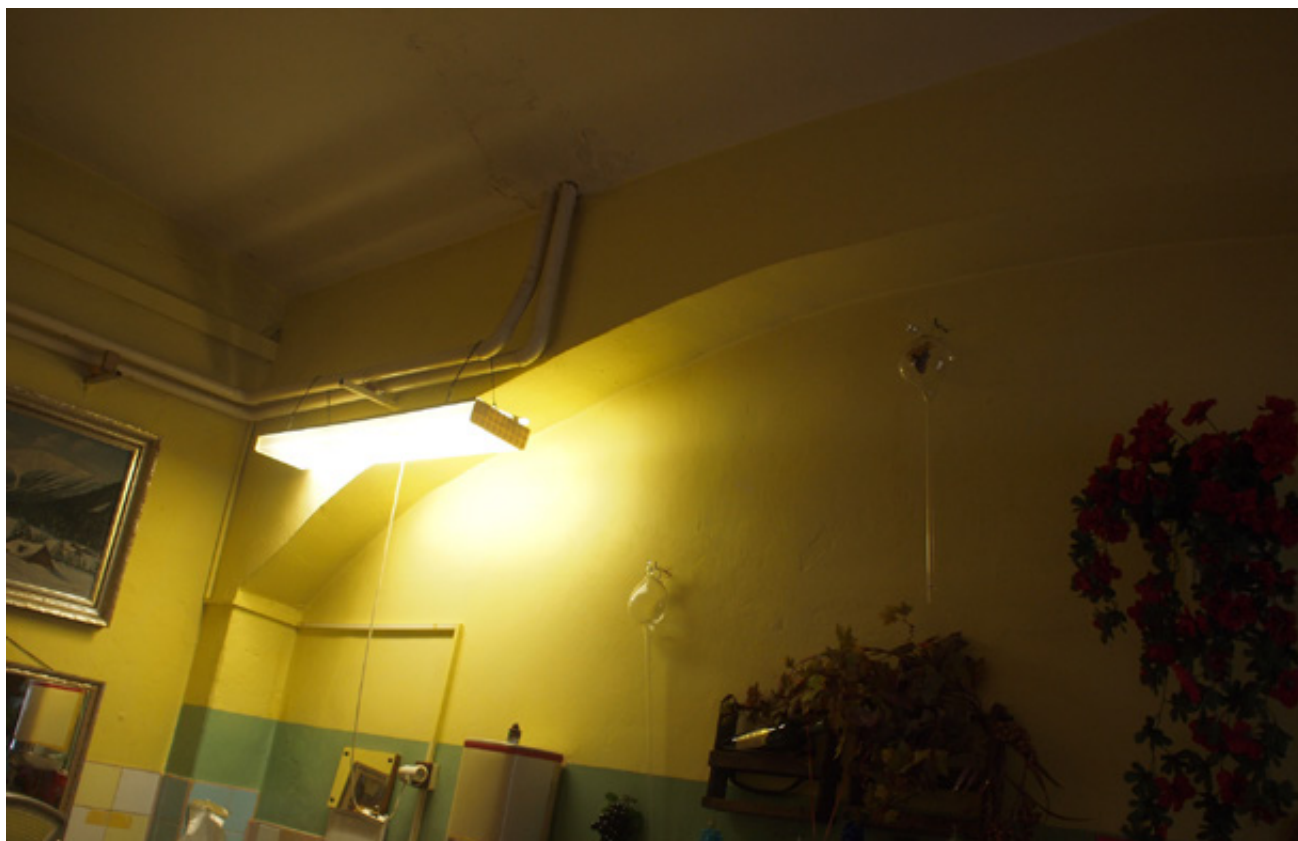
Pas při stěně budovy továrny SO\_02, do pasu jsou opřeny klenby přízemí.

Bud' se jedná o konstrukční postup při výstavbě této části areálu navazující na továrnu. Nebo o konstrukci připojenou k továrně dodatečně.

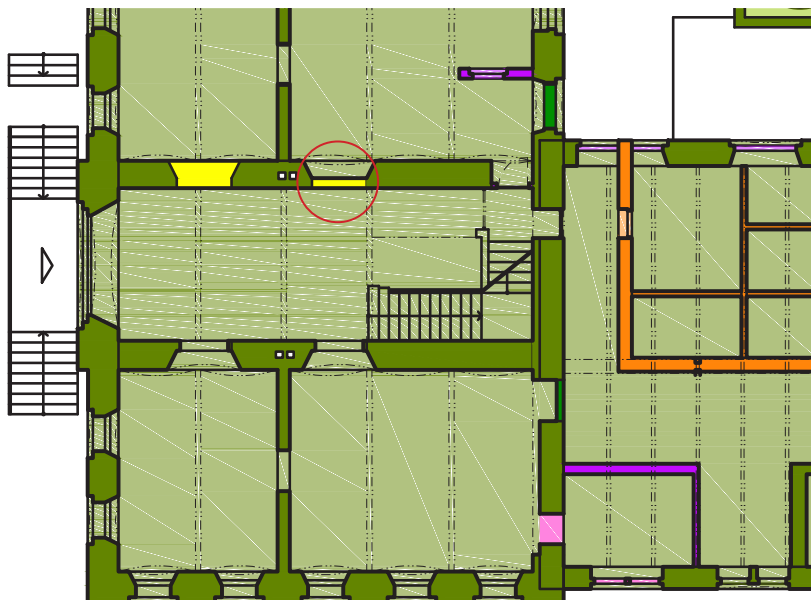
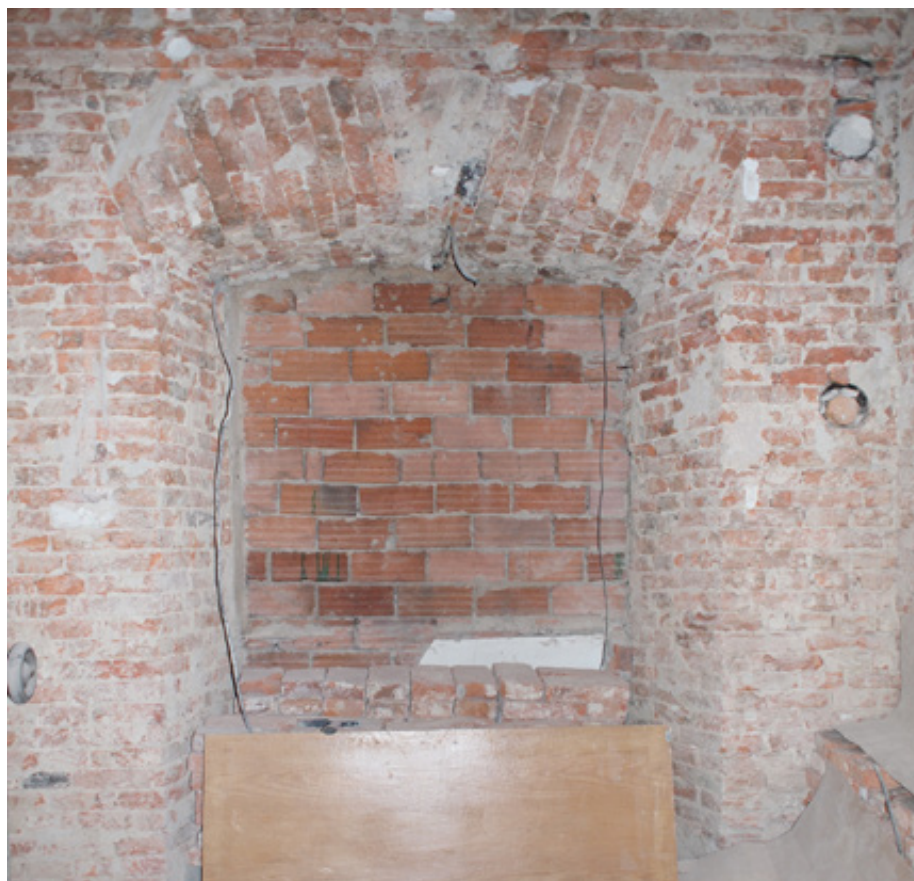
Otvor po dvoukřídlých klasicistních dveřích, dveře zrušeny při rozdělení domu na bytové jednotky. Záklenek zachován.

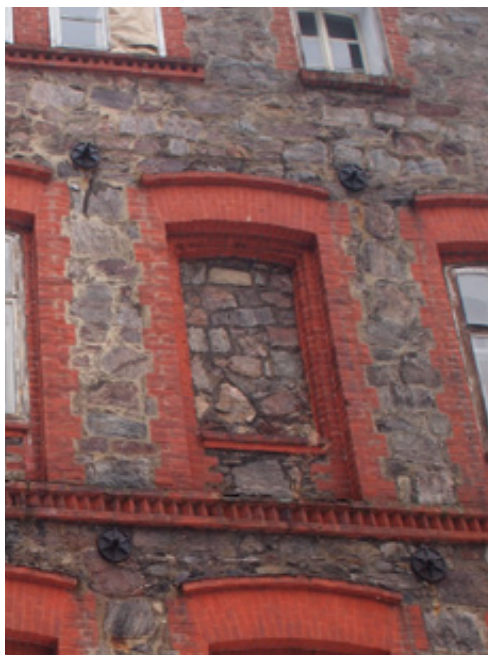
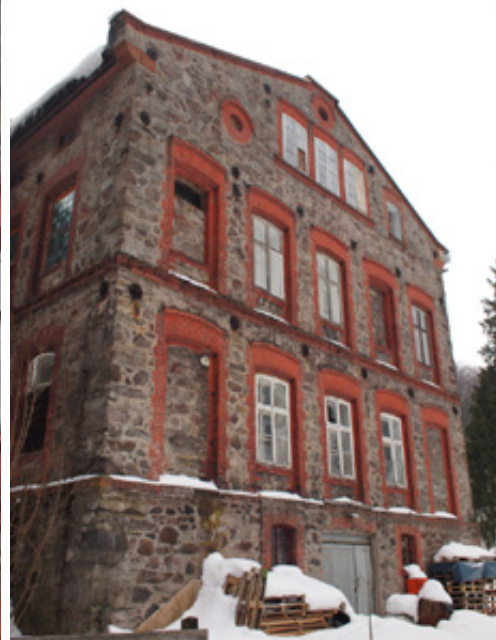
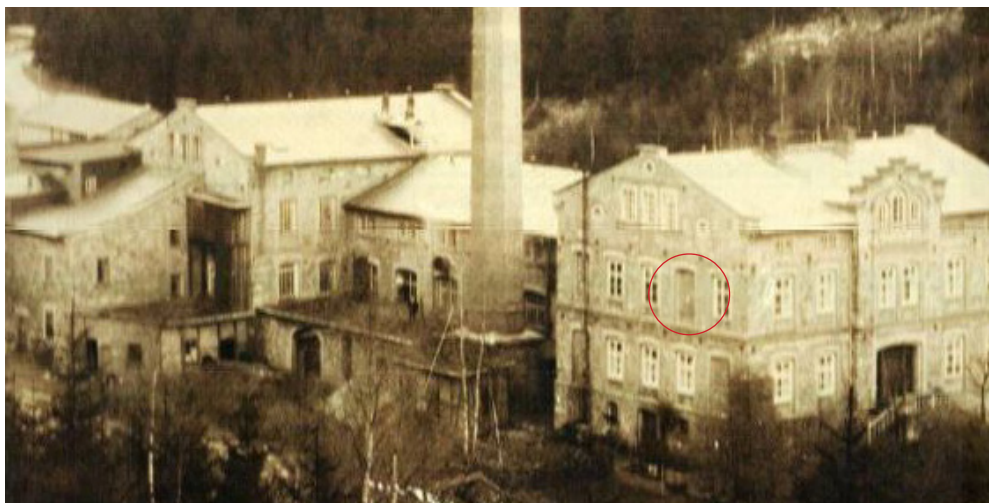
Zazděné okno v prvním patře hlavní budovy. Zazděno rulovým zdívem, někdy mezi 1870 – 1900.

Výplně uloženy na půdě objektu SO-03.

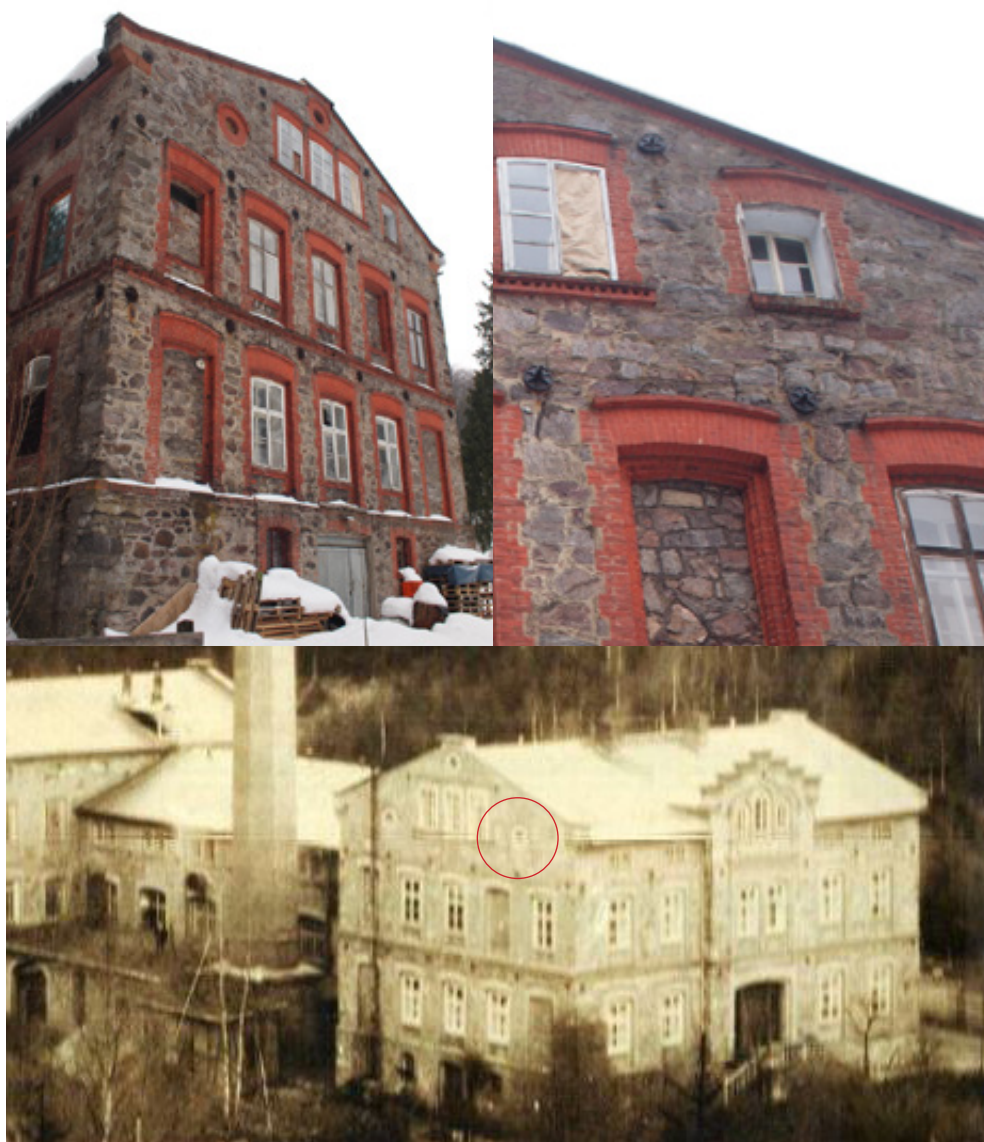
Malé okénko jako náhrada původního kruhového okénka do podkroví, na fotografii stále ještě kruhové (doba před stavbou budovy sušáren SO-09, kolem 1905).

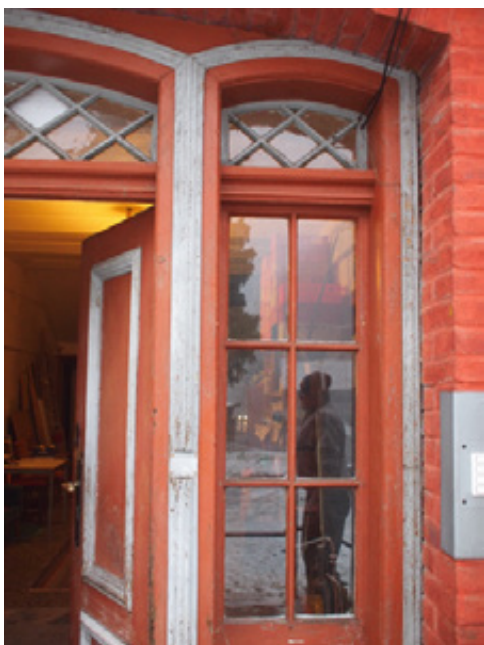
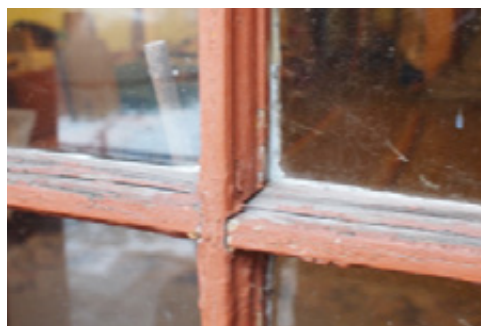
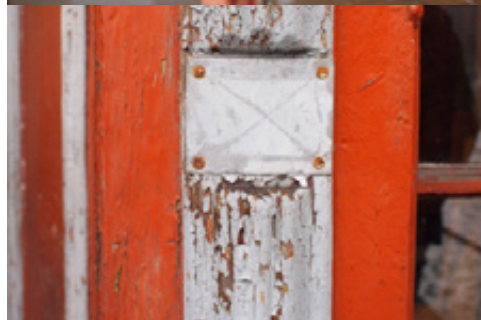
Dveře v dřevěném rámu, ze tří částí. Boční díly členěné na dvě části, spodní dělena na 6 obdélných polí a vrchní dělené diagonálně. Prostřední část vstupních dveří je dvoudílná, plná.

Rozměr: 2900 x 2750mm

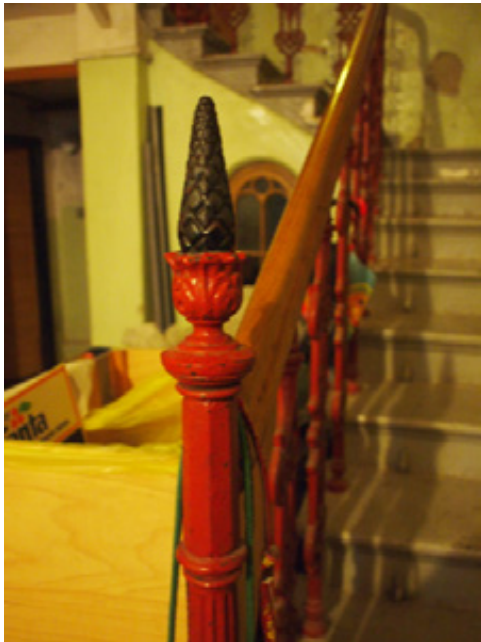
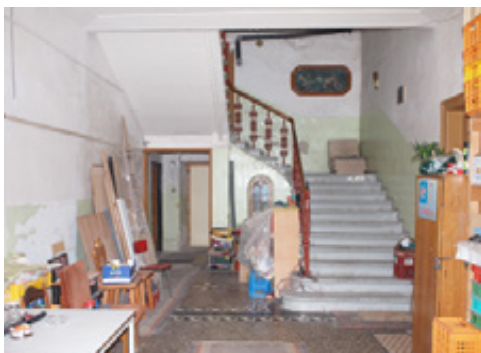
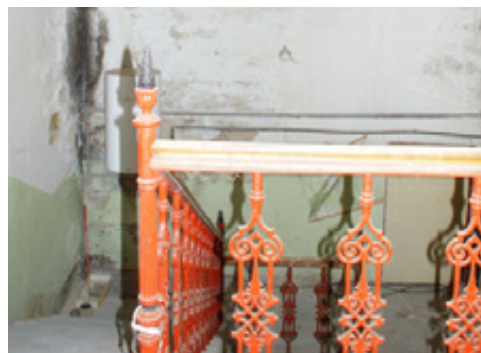
Litinové zábradlí hlavního schodiště , prochází celým domem.

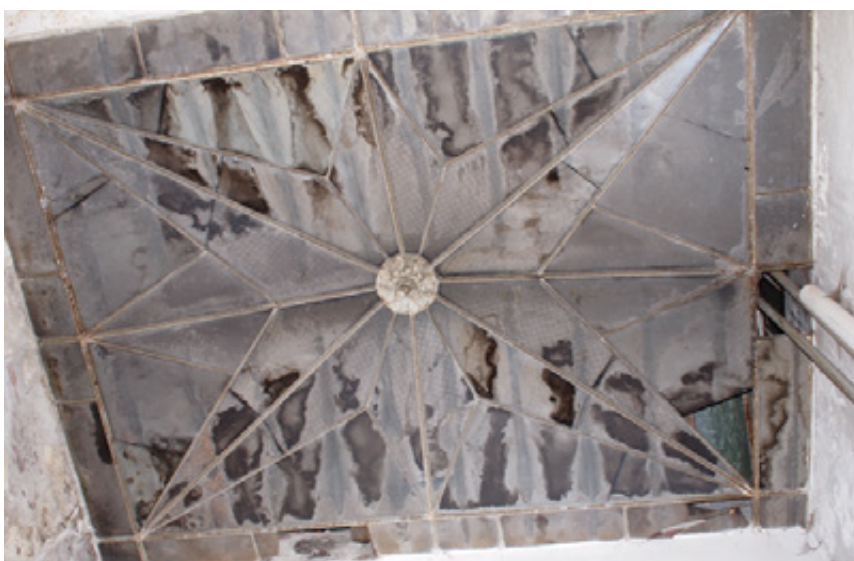
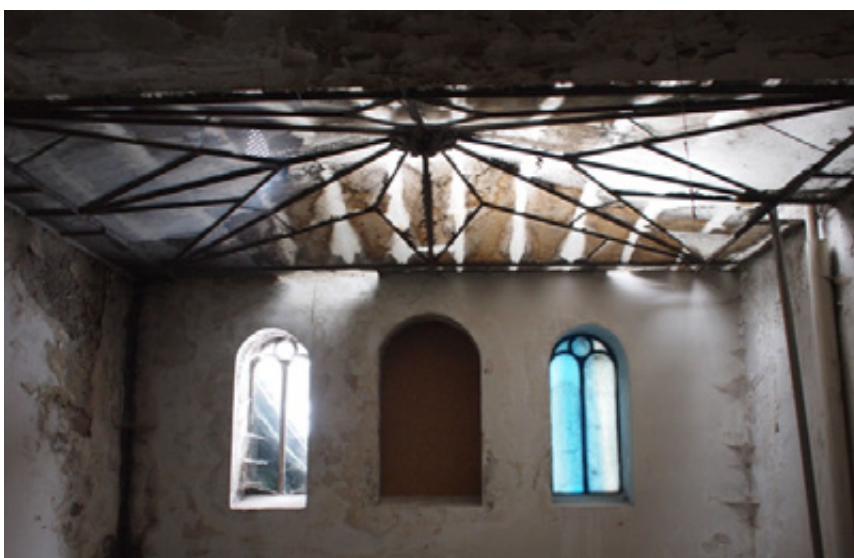
Střešní dvouplášťový světlík prosklen, prosklení hvězdicového tvaru v obdélném rámu. Původně snad prosklen barevným sklem. Většina vitráže již chybí, z vnější strany přetažen plachtou.

Z exteriéru je budova zachována v původní barevnosti a má původní výplně otvorů s výjimkou vrat do sklepa, které jsou nahrazeny garážovým vjezdem. Stavebně-technický stav objektu je dobrý s výjimkou dvouplášťového světlíku.

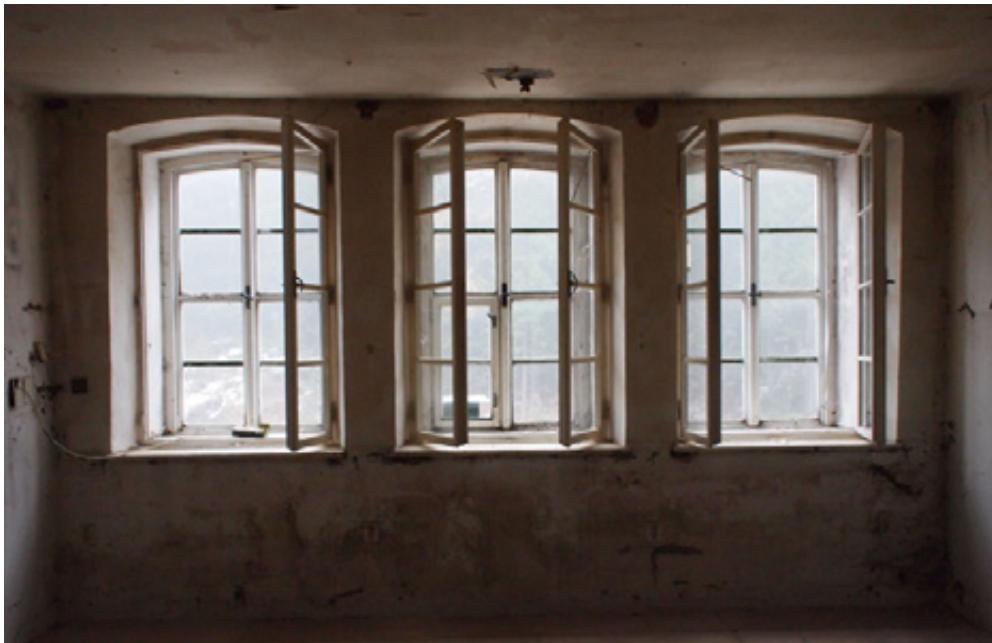
Novodobé mosazné klíčky vnitřních křídel v podkroví SO-01.

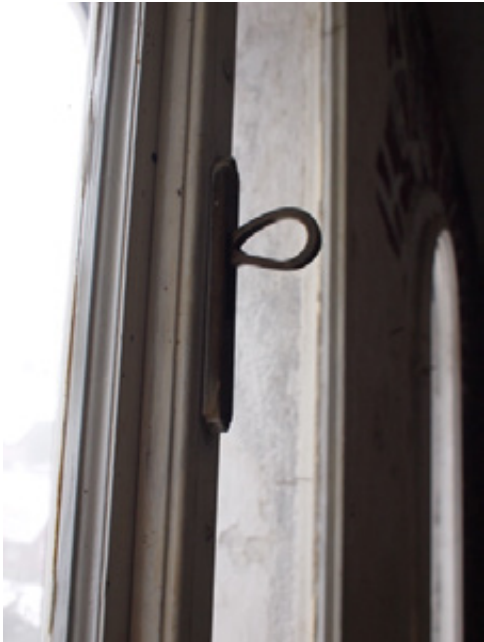
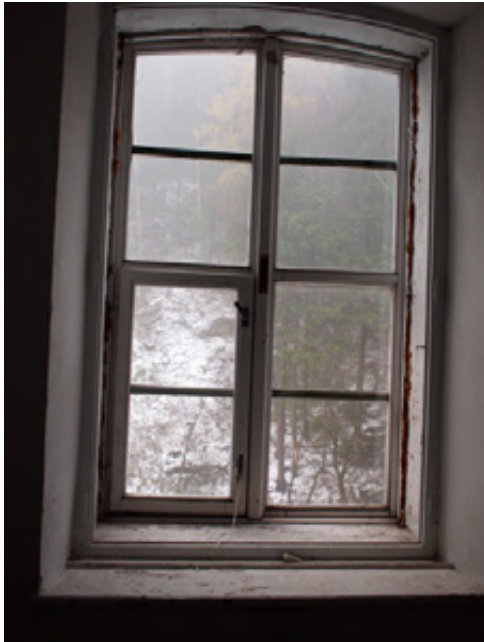
inventarizační karta		číslo	6
označení: úchyty vnějších křídel oken v 3.NP	umístění: interiér SO-01	počet prvků: 3	
druh prvku:	truhlářský <input type="checkbox"/>	kovářský <input type="checkbox"/>	zámečnický <input checked="" type="checkbox"/>
	kamenický <input type="checkbox"/>	ostatní <input type="checkbox"/>	
popis prvku: Původní mosazné úchyty vnějších křídel oken v podkroví SO-01.

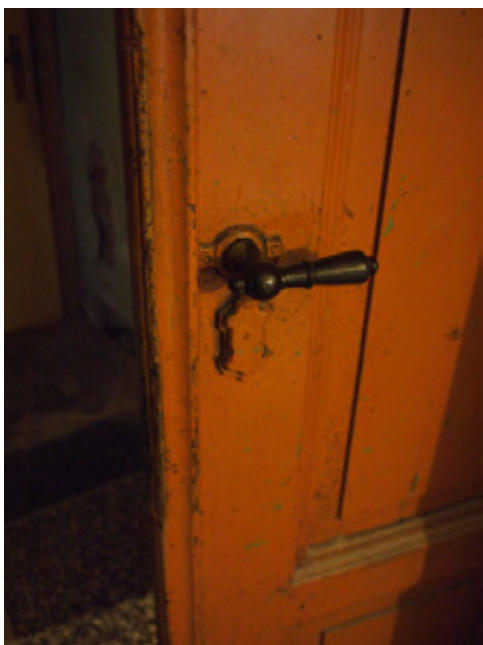
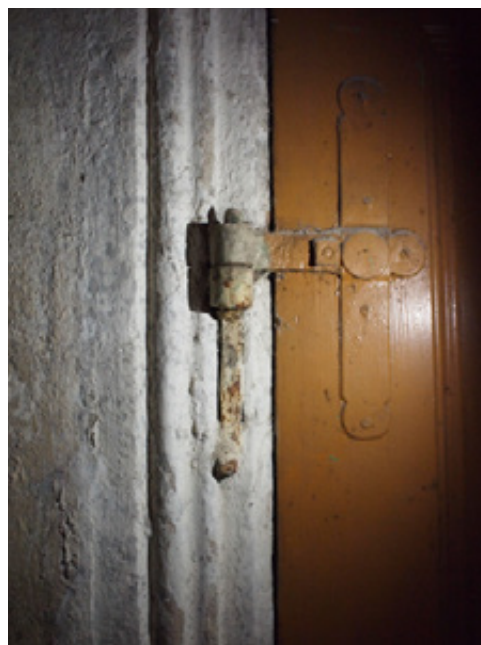
Původní kování dveří do sklepa s krabicovým zámkem.

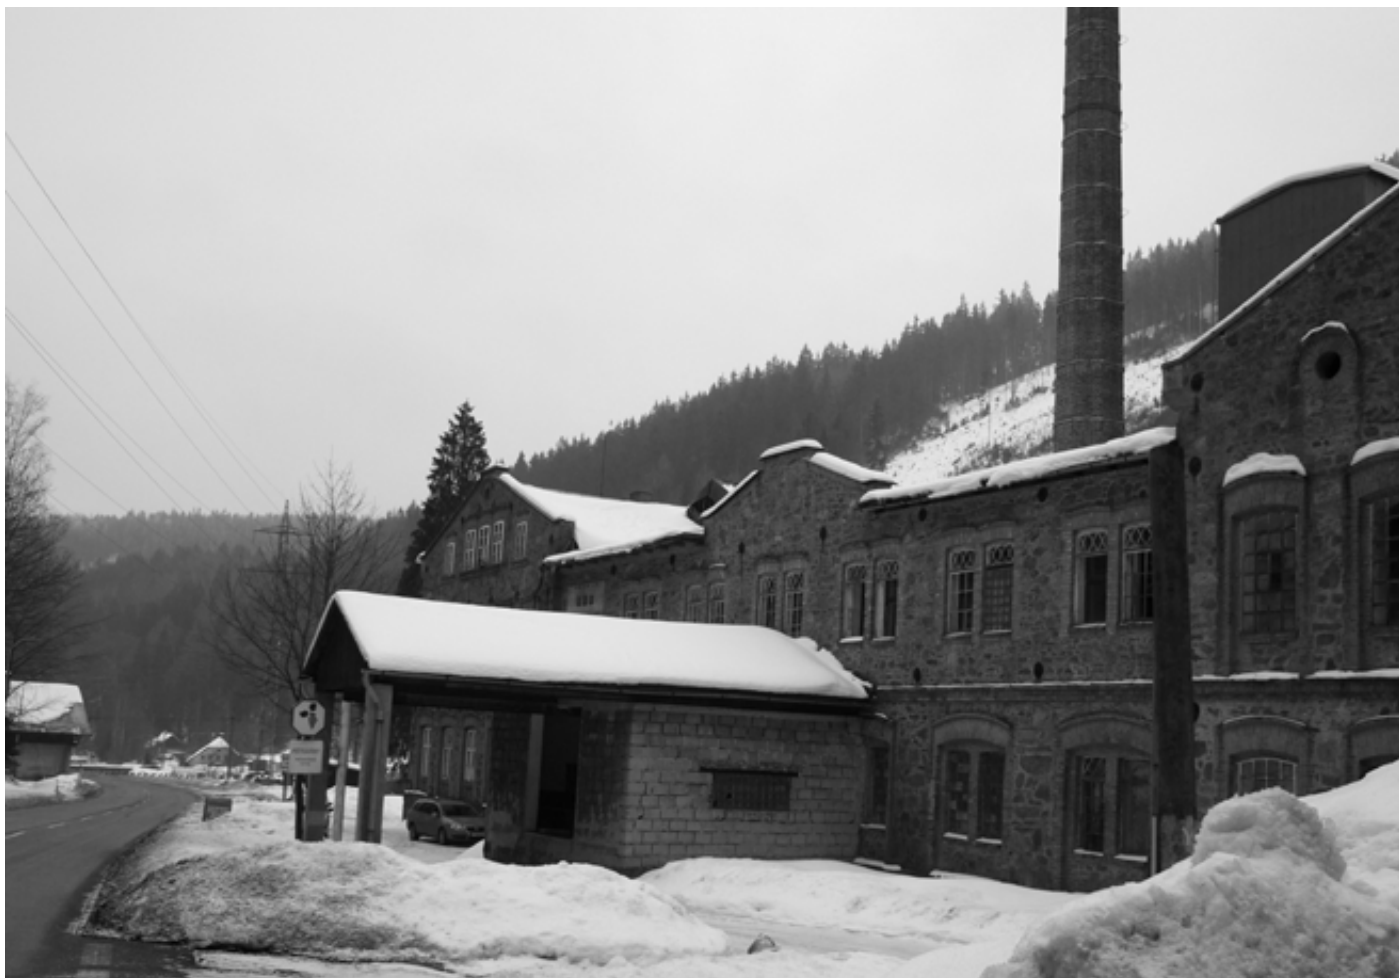
## VÝROBA LEPENKY SO-02

Budova byla postavena někdo kolem roku 1870, pravděpodobně jako druhá v pořadí vzhledem k zazzděným oknům v pokroví SO-03.

Jediné úpravy v této části se týkají oken, kdy byly na vnitřní líc konstrukce osazeny druhá okna ke zlepšení tepelné pohody v interiéru, ty jsou osazena zvláště při fasádě k řece. Další úpravy jsou spíše dispoziční, kdy byly přistaveny šatny a vrátnice.

Pozdější úpravy jsou až po skončení výroby a již nesouvisí s papírenskou výrobou. V prvním patře byly zamýšleny bowlingové dráhy a prostory k posezení.

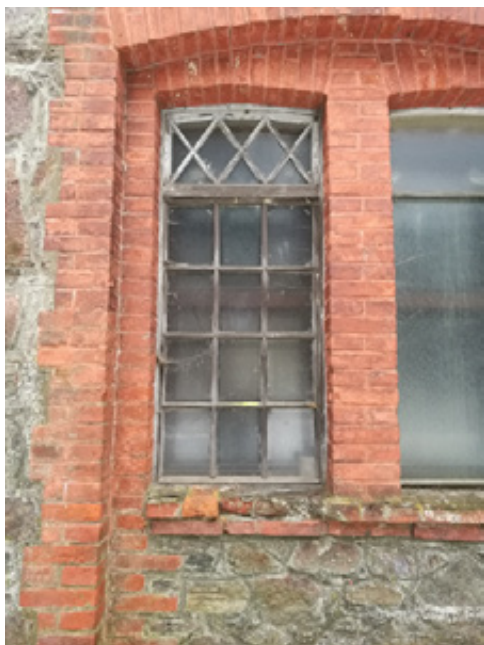
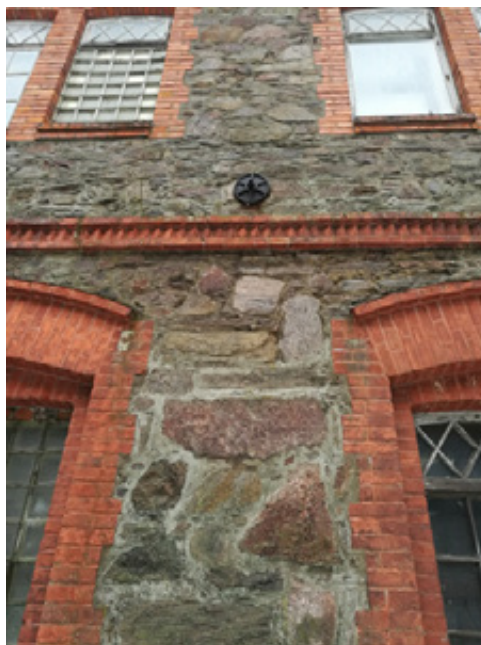
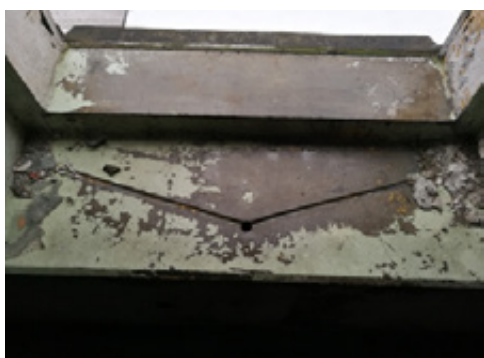
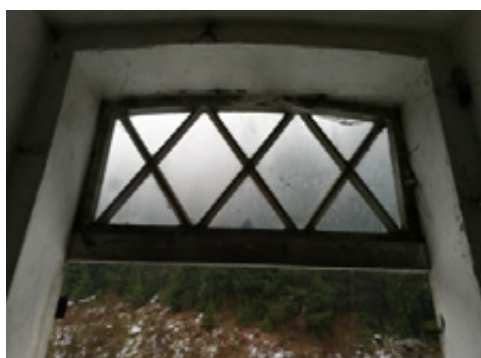
Okno v dřevěném rámu, dvě části. Spodní část dělena na 12 obdélných polí, vrchní dělena diagonálně.

Rozměr: 800 x 1750 mm

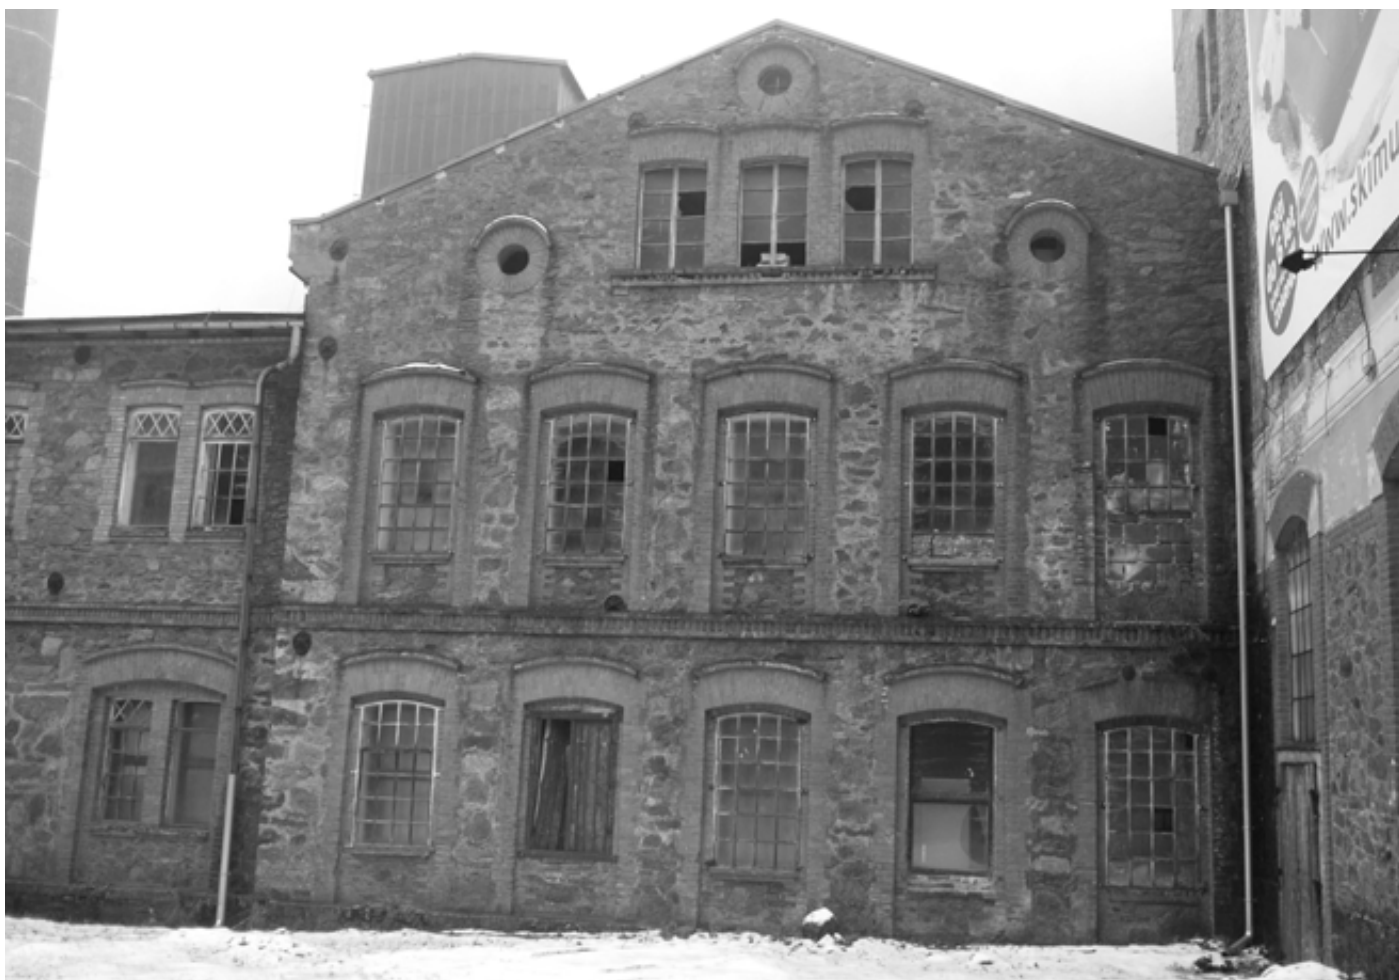
## BROUŠENÍ DŘEVA SO-03

Budova byla postavena někdo kolem roku 1870, pravděpodobně jako první spolu s budovou turbín.

Objekt je s výjimkou pokroví dobře zachován. Jediné úpravy jsou dílozpočinné, kdy je v prvním patře přistavena konstrukce baru a zázemí plánovaného využití. Ve spodní části je budova spojena s objektem kotelny a turbínovou budovou.

Fasáda objektu je zachována v původním členění i barevnosti. Některé výplně oken jsou vyměněny, některé, zejména v podkroví jsou v havarijním stavu.

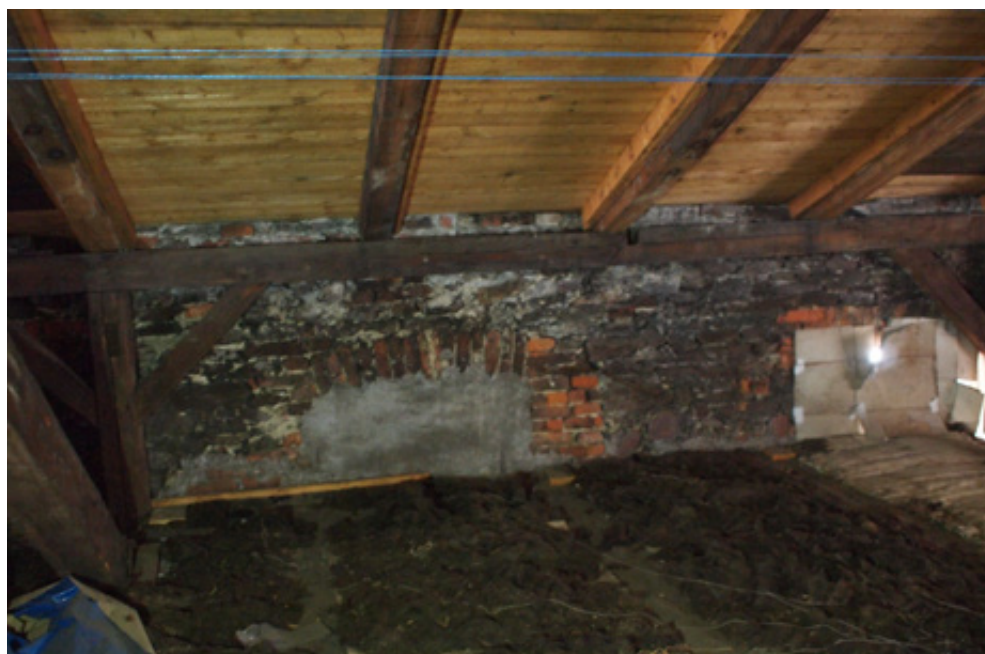
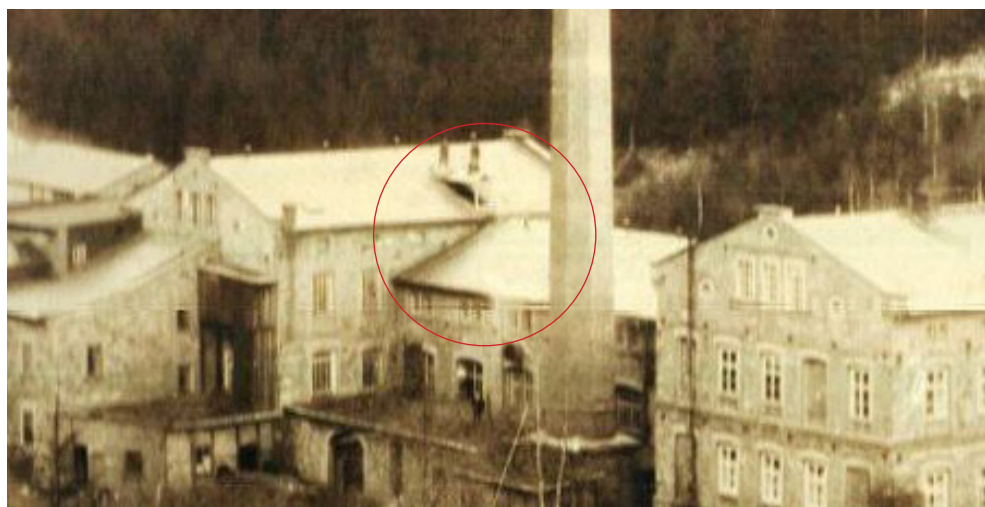
Zazděná okna v podkroví budovy SO-03, pravděpodobně zazděny při stavbě vedlejší budovy na výrobu lepenky. Její střecha zasahuje do této úrovně. Jedná se o původní střechu (viz foto z doby mezi 1870 a 1905) a to minimálně sklonem.

Interiér podkroví je uzený, patrně od požáru třípodlažní haly v roce 1964. Krov je opravovaný. Dlouhé trámy jsou otesané, krokve řezané na katru.

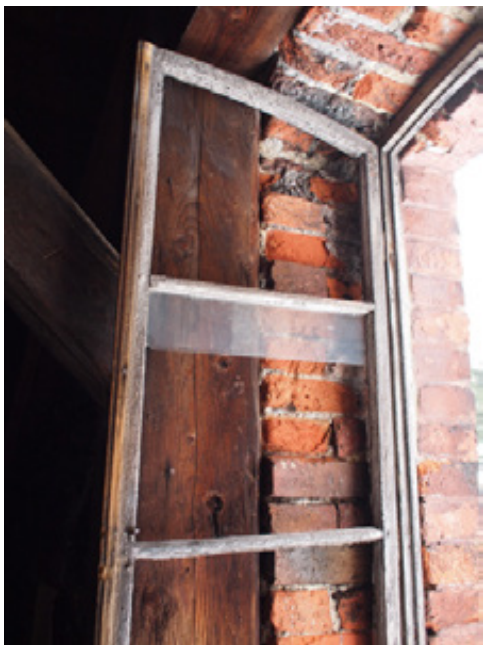
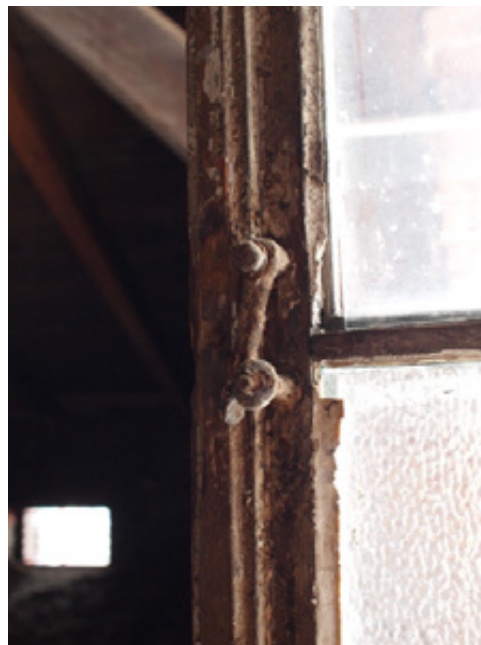
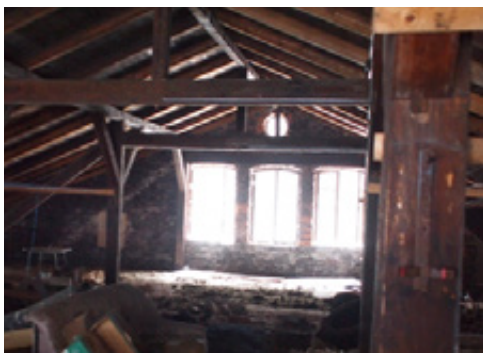
Dřevěná okna v podkroví SO-03. Jednoduché zasklení, každé křídlo děleno na tři pole. Otvor zaklenut.

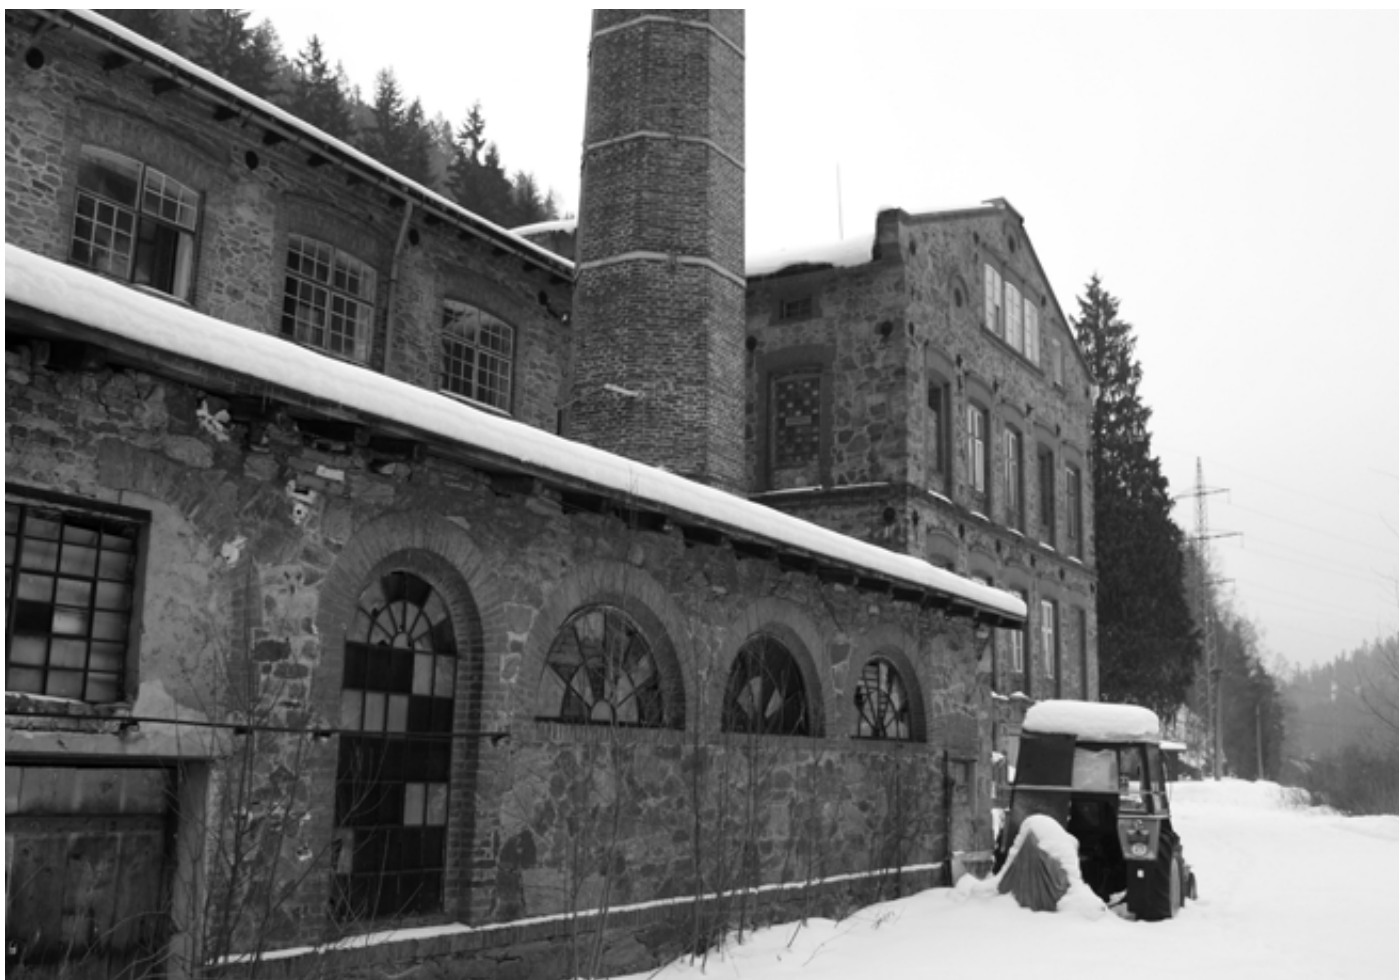
#### KOTELNA SO-04

Budova byla postavena někdo kolem roku 1870, společně s objektem SO-02, jelikož přiléhá k jižní fasádě objektu a ta je a pravděpodobně vždy byla upravena jako interiérová.

Před kotelnou vedla původní cesta, která byla odkloněna v důsledku stavby továrny. Ta byla využívána pro zásobování uhlím. To bylo vozeno z železnice ze Svobody nad Úpou a skladováno částečně v kotelně a částečně na haldách před kotelnou. V interiéru kotelny byly umístěny 2-3 podélné kotle orientované podélně s řekou. Vzniklá škvára se v zimě rozzvážela po okolních silnicích pomocí dvou továrních koblí.

Pomocí tepla z kotelny byla původně vytápěna i obytná část továrny, hlavní budova SO-01.

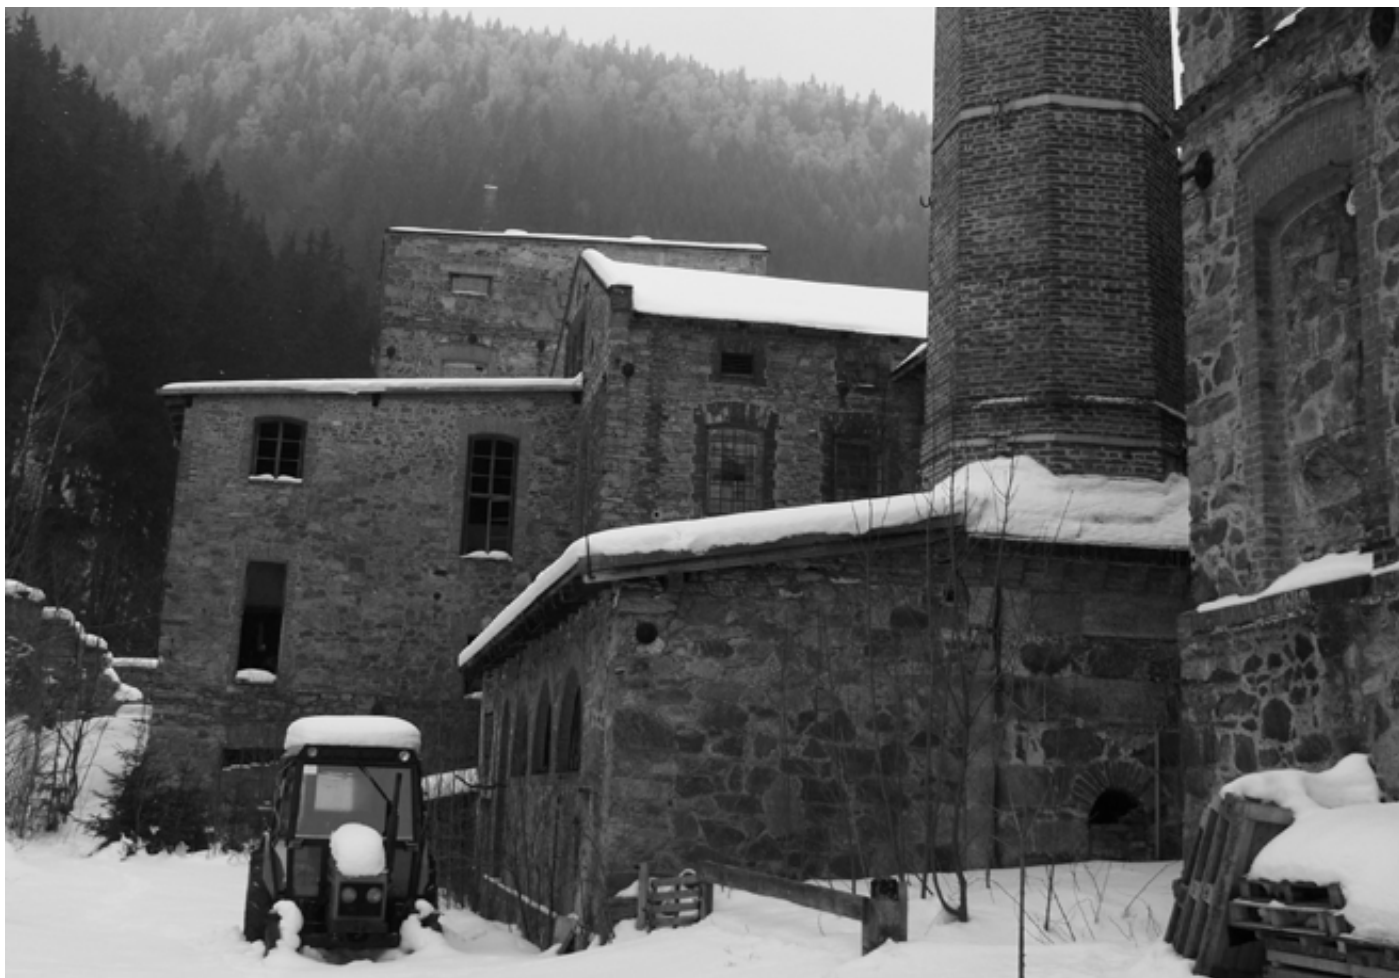
## TURBÍNOVÁ BUDOVA SO-05, SO-07

Jedná se o budovu s nejrozsáhlejším stavebním vývojem z celého areálu. Z nejstarší podoby je dochován pilíř, nyní zakomponován do jižní fasády a část zdi, nyní v interiéru. Nynější rozšíření je z doby, kdy byla postavena hlavní budova areálu, SO-01. Později asi kolem roku 1905 byla budova navýšena a náhon vedoucí do budovy byl překryt nynější střechou.
