**revitalizace bývalé Dixovy brusírny dřeva s papírnou v Temném Dole**

**Linda Bittner**  
diplomní projekt  
ateliré Girsy, Fakulta architektury ČVUT v Praze  
zpracováno v letním semestru 2016/2017

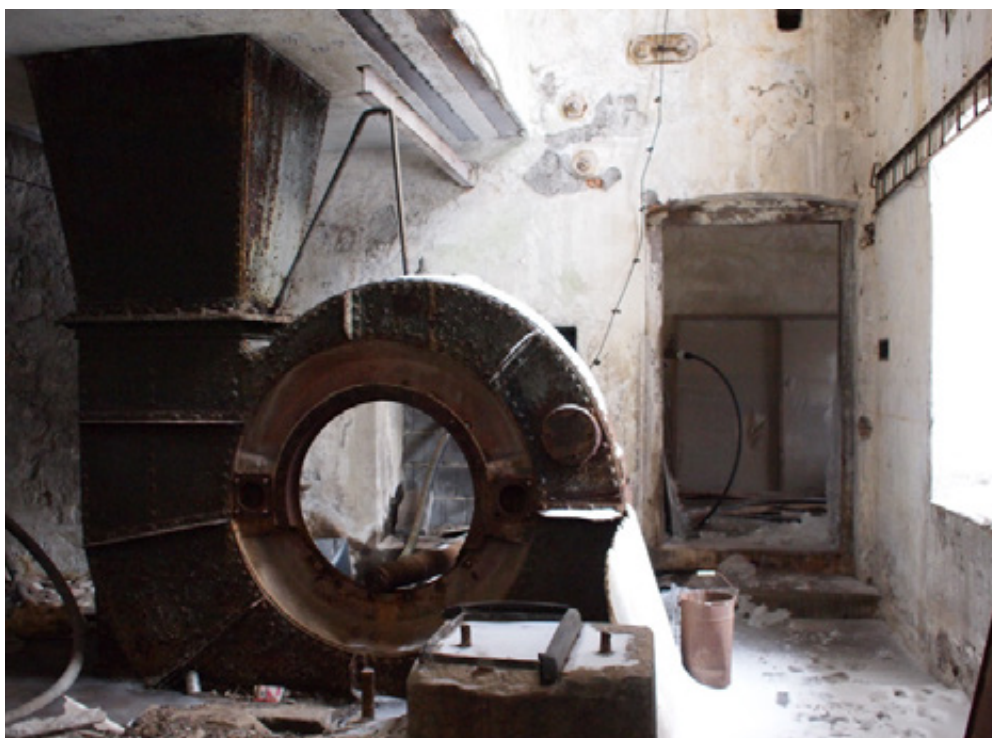
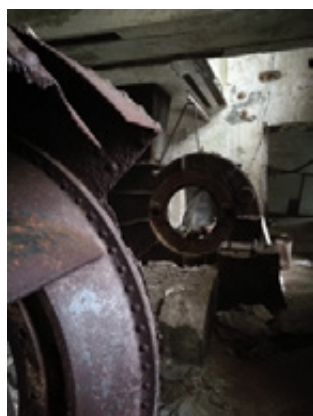
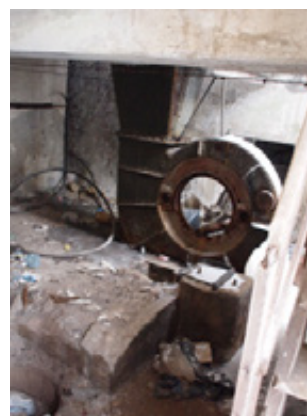
inventarizační karta		číslo	15
označení: torzo turbín SO-04	umístění: 1NP SO-04		
	počet prvků: 2		
druh prvku:	truhlářský <input type="checkbox"/>	kovářský <input type="checkbox"/>	zámečnický <input type="checkbox"/>
	kamenický <input type="checkbox"/>	ostatní <input checked="" type="checkbox"/>

fragmenty francisových turbín pro pohon továrny. Jedná se o druhý typ turbín na tomto místě.

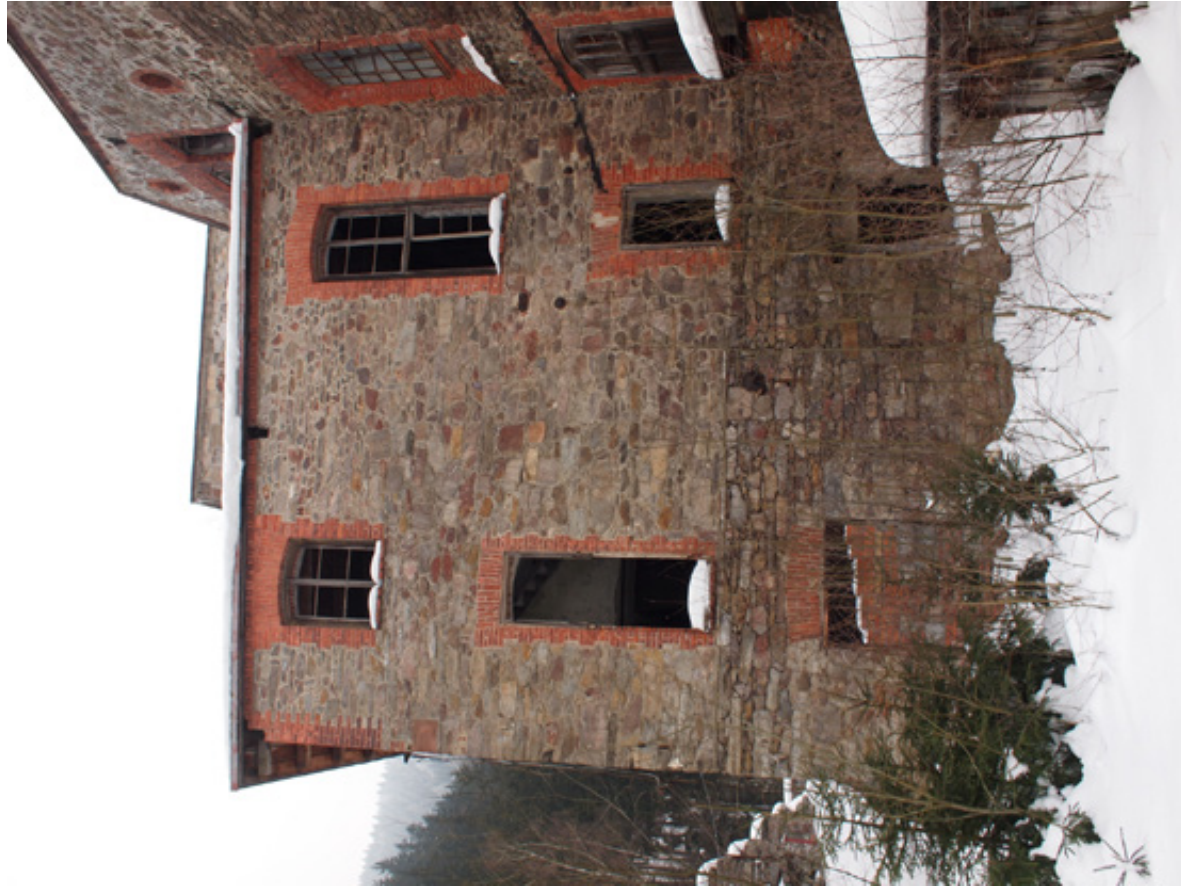
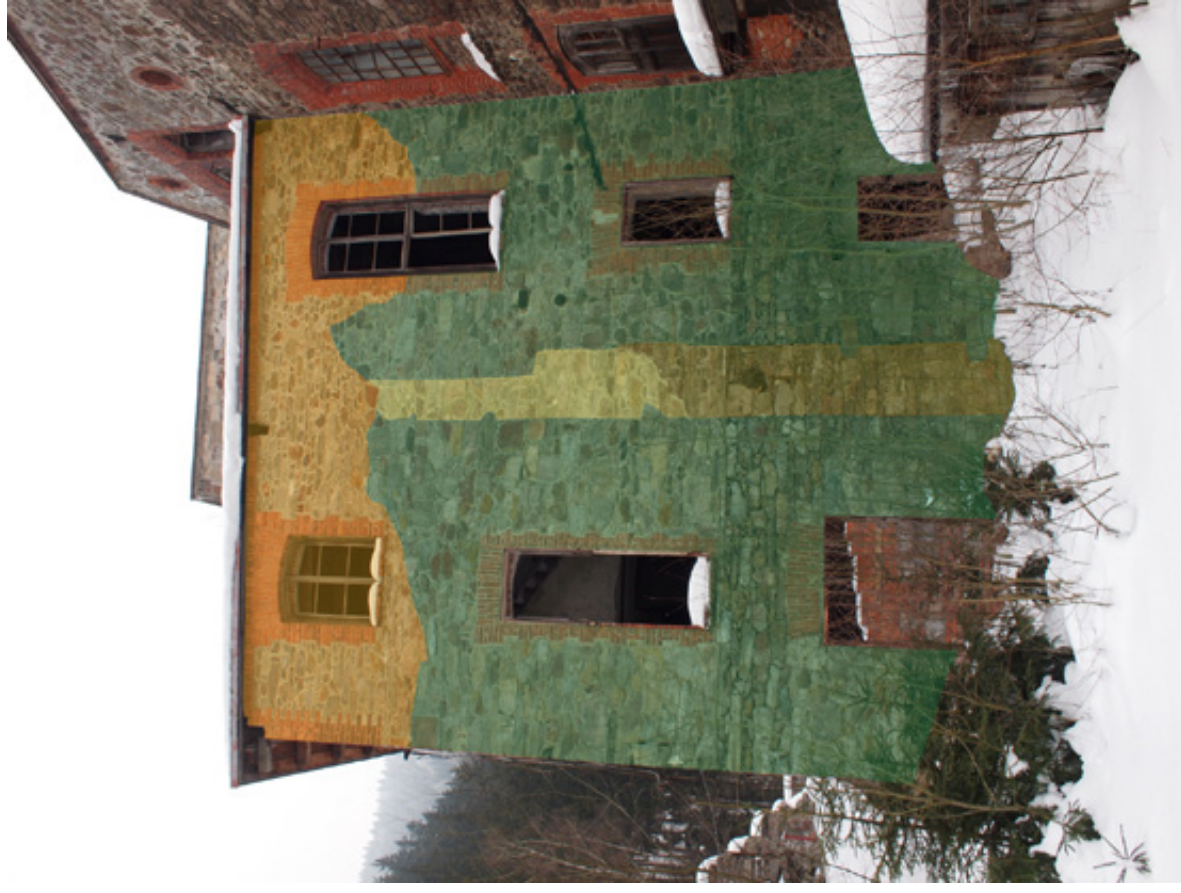
## FASÁDA SO-05, SO-07

Na fasádě jsou zřetelné stopy po dostavbách. Nejvíce zřetelná je poslední úprava navýšení budovy.

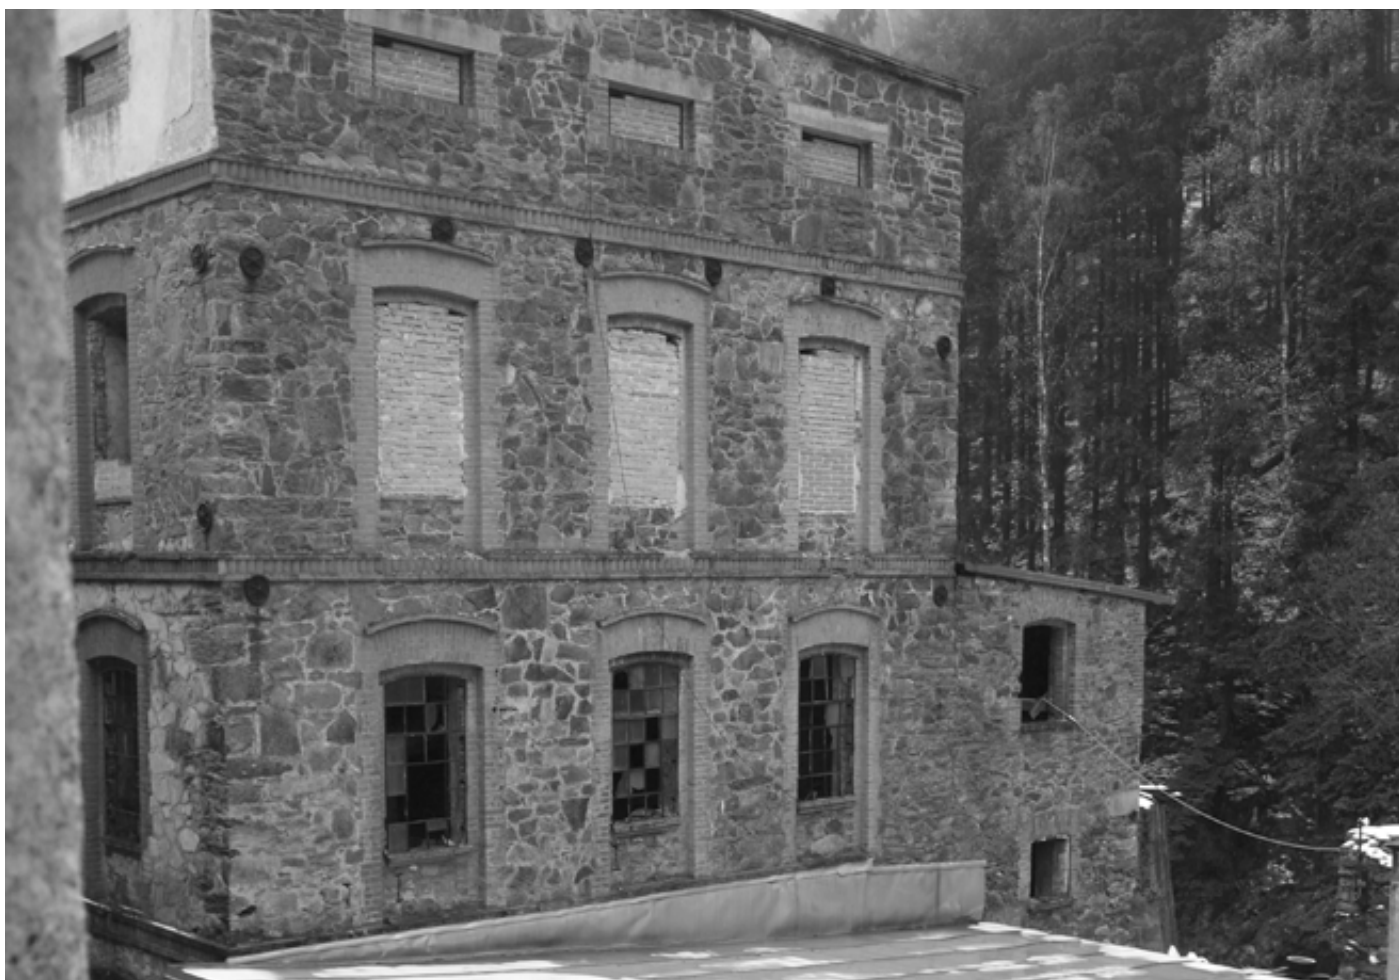
## BUDOVA VODOJEMU SO-06

Jedná se o budovu interiérem navazující na turbínovou budovu. Stavba je založena s první budovou celého areálu, později je ale zvyšována.

Patro vodojemu a patro pod ním bylo přistavěno někdy v době první republiky. Výška budovy je určena nutnou výškou umístění nádoby vodojemu.

Exteriér budovy je poměrně zachovaný a to jak hmotově, tak barevností fasády. Vrchní patro je spíše zděno kyklopským zdivem narozdíl od zbytku fasády.

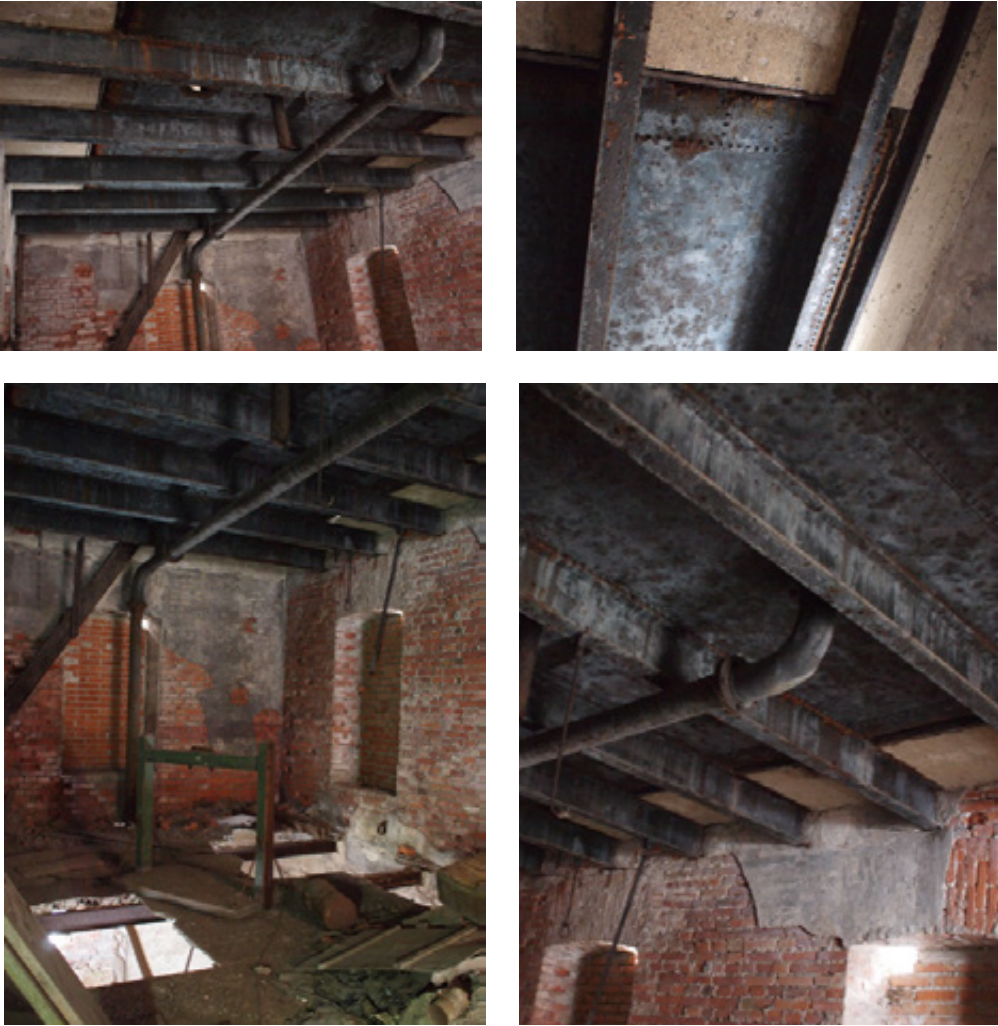
inventarizační karta		číslo	11
označení: rezervoár SO-05	umístění: 3NP SO-05	počet prvků: 1	
druh prvku:	truhlářský <input type="checkbox"/>	kovářský <input type="checkbox"/>	zámečnický <input type="checkbox"/>
	kamenický <input type="checkbox"/>	ostatní <input checked="" type="checkbox"/>	
popis prvku:			
<p>Vodojem instalovaný po roce 1905, pravděpodobně v období první republiky, jak nasvědčuje fotografie pořízená po roce 1905. Budova byla pro tuto stavbu navýšena o patro a prostor pro vodojem (odpovídá asi třičtvrtěpatru). Ocelová nýtovaná nádoba rezervoáru je uložena na válcovaných I profílech vložených do cihelného zdiva. Původně byla budova ukončena cimbuřím, dle fotografie mezi lety 1905–1920. Později je opatřena pultovou střechou a okénka jsou zakončena betonovým překladem. Hypotézou může být, doměnka, že se jedná již o druhou generaci vodojemu.</p>

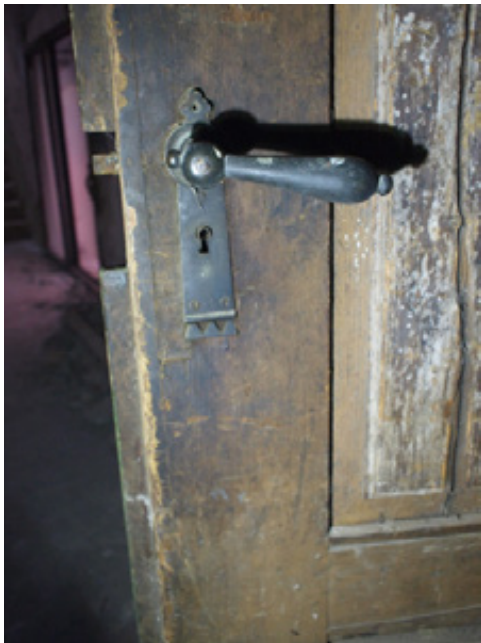
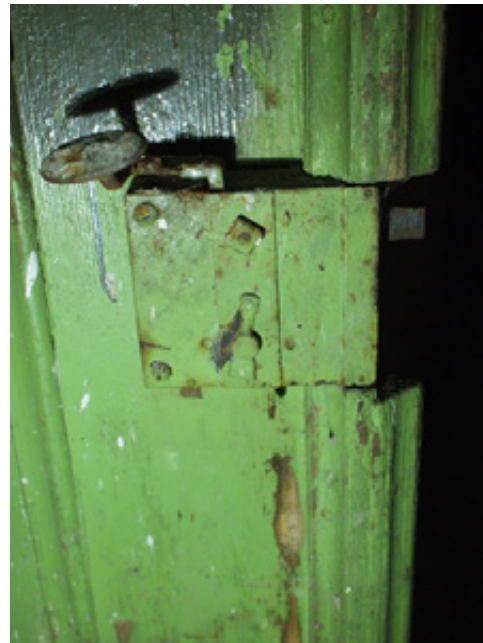
Kování dveří s krabicovým zámkem, klasicistní.

Klíčový štítek asi ze sedmdesátých let 19. století s výzdobnými prvky trojúhelníků. Kliku je jednoduchého tvaru s koncovou kuličkou. Krabicový zámek bez zdobení otevírá kovaná klika s oválným koncem. Dveře jsou dřevěné, jednoduché konstrukce, původní. Ostění je kamenné, z pískovce.

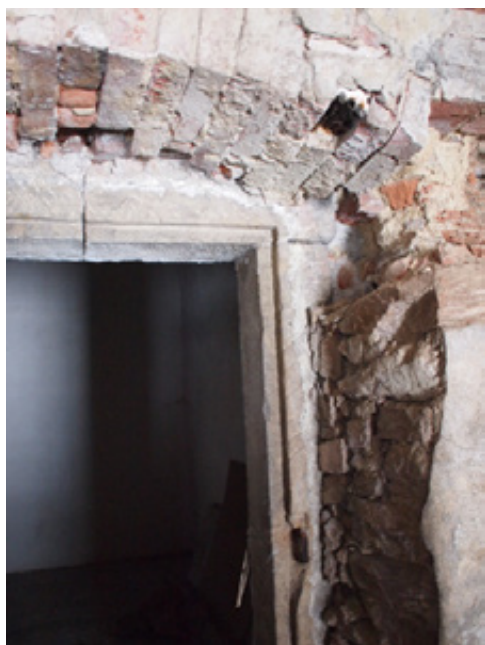
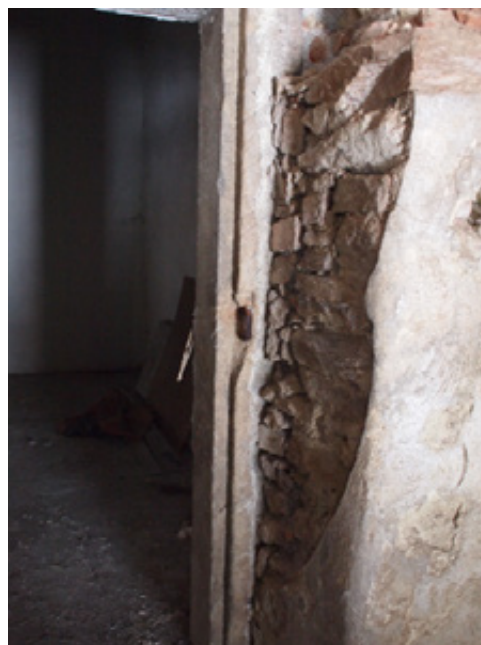
kamenná zárubeň dveří ve 3.NP technologické budovy

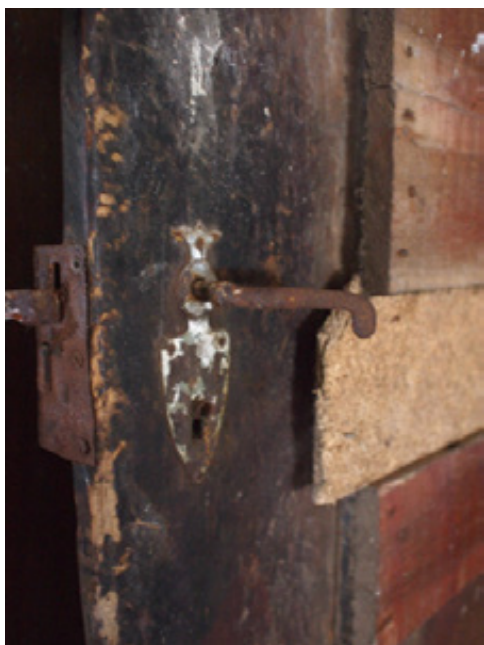
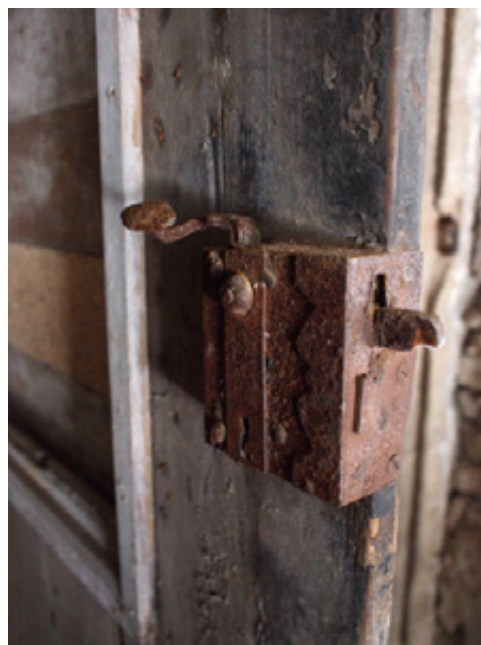
kování dveří s krabicovým zámkem ve druhém patře technologické budovy

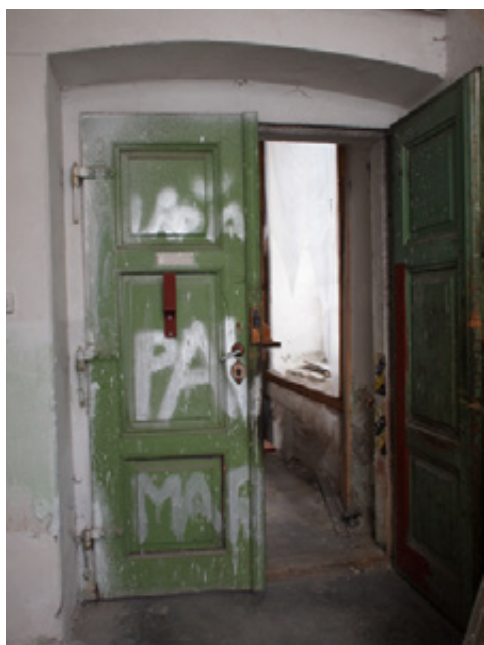
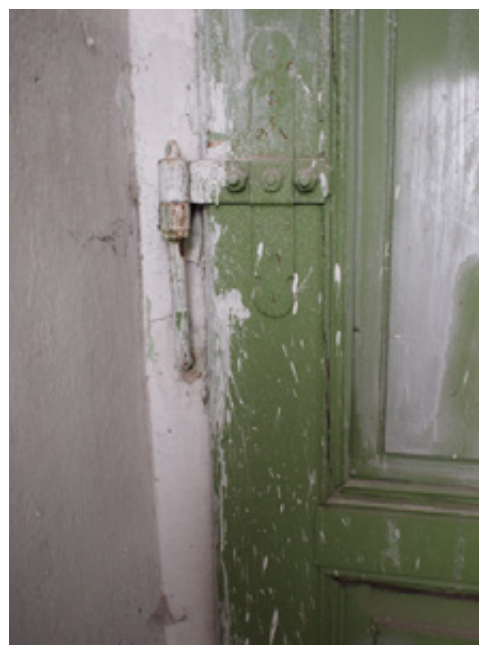
Dřevěné dvoukřídlové dveře ve zděné zárubni

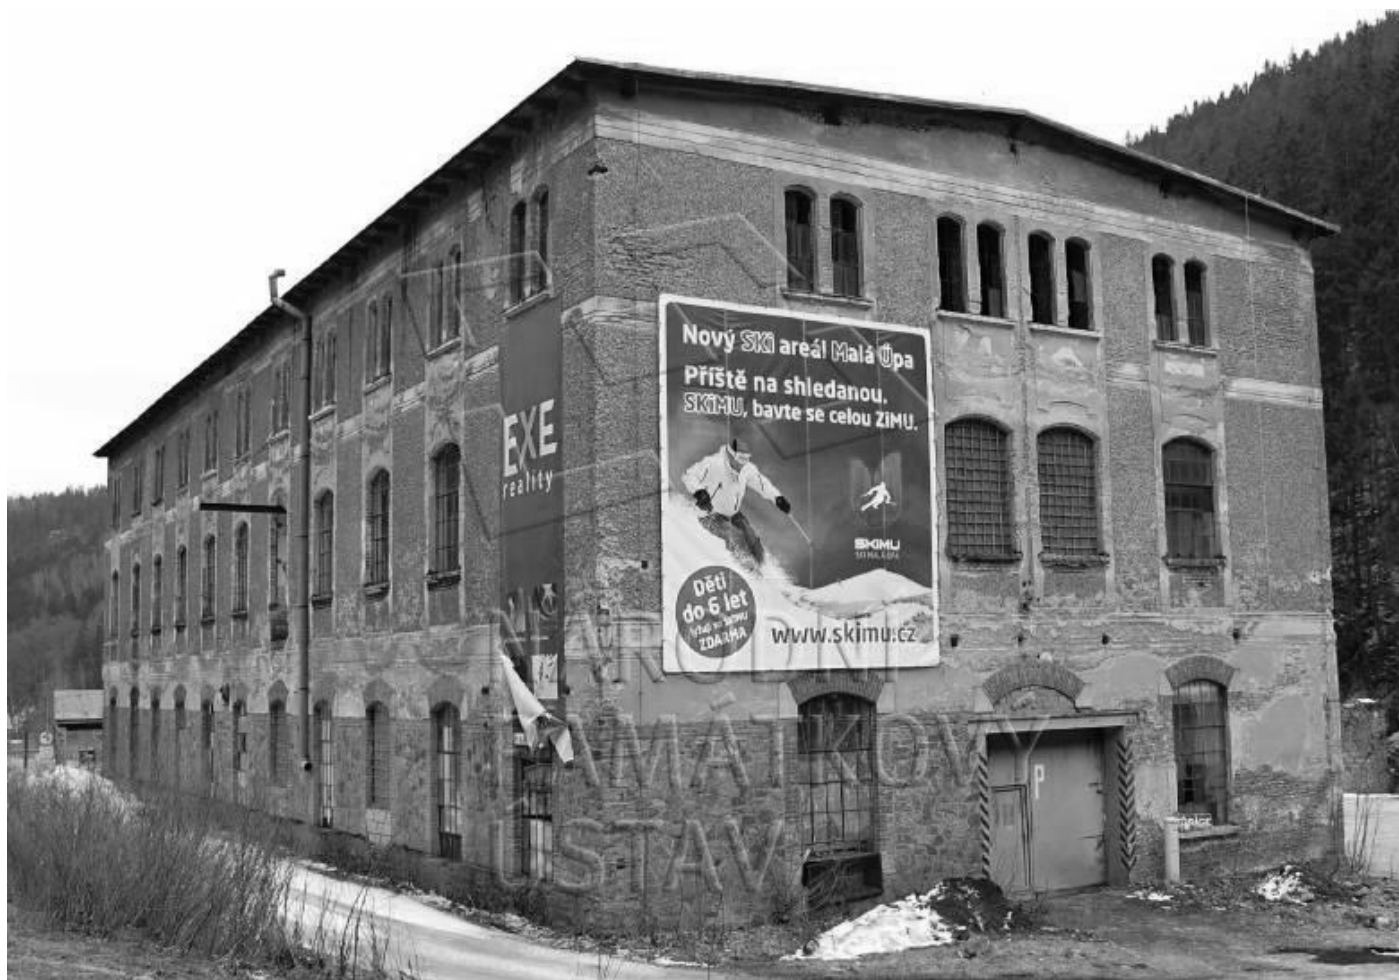
## BUDOVA SUŠÁREN SO-09

Jedna z posledně postavených budov, kolem roku 1905. Přízemí budovy sloužilo spíše jako sklady, další patra byly sušárny lepenky. Ta se tu sušila až do roku 1964, kdy lepenka vzplanula a celá budova vyhořela. Pozdější pokusy oživit továrnu se nepodařily.

Do budovy vedly koleje ze severní strany, a souběžně s nimi vedly druhé koleje při jižní fasádě. Ty sloužily pro dopravu špalků ke komorovému lisu.

Úpravy dispozic probíhaly pouze v přízemí. Z exteriéru jsou dochovány jak omítky tak většina výplní otvorů.

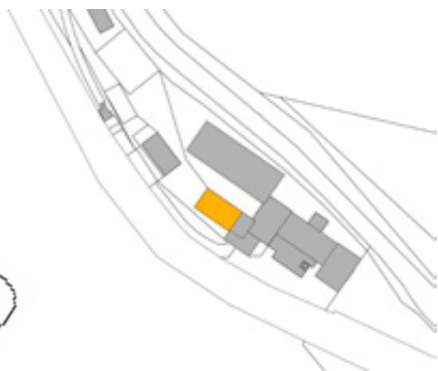
## BUDOVA SO-08

Budova byla postavena současně s rozšířením kotelny, tak usuzujeme z podobnosti půlkruhových oken na jižní fasádě. Původně sloužila pravděpodobně jako sklad, nyní je využívána jako autoservis.

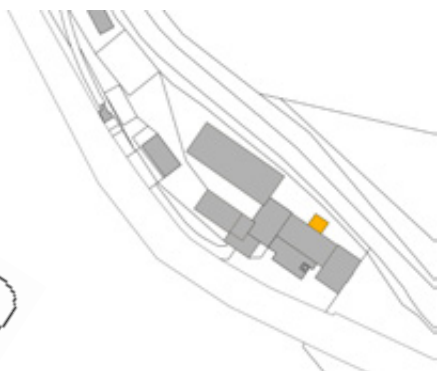
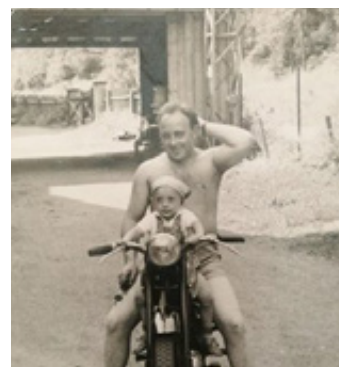
## NÁKLADNÍ RAMPA SO-10

Nynější rampa je postavena ve stopě původní dřevěné konstrukce, asi v 60. letech minulého století. Původní rampa byla postavena dodatečně k továrně, někdy kolem roku 1969.

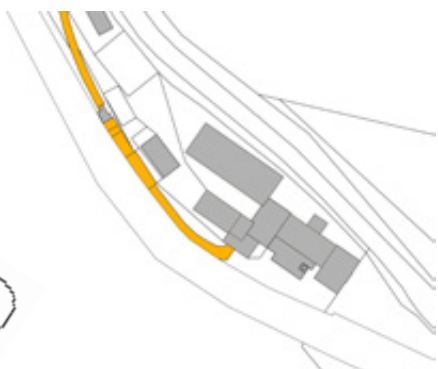
## NÁHON SO-11

Umístění náhonu podél řeky je přesunutě ze středu areálu. Takto umístěné byly již před počátkem 20. století. Na nich byl umístěn dřevěný náhon, který je dochován v horní části náhonu.

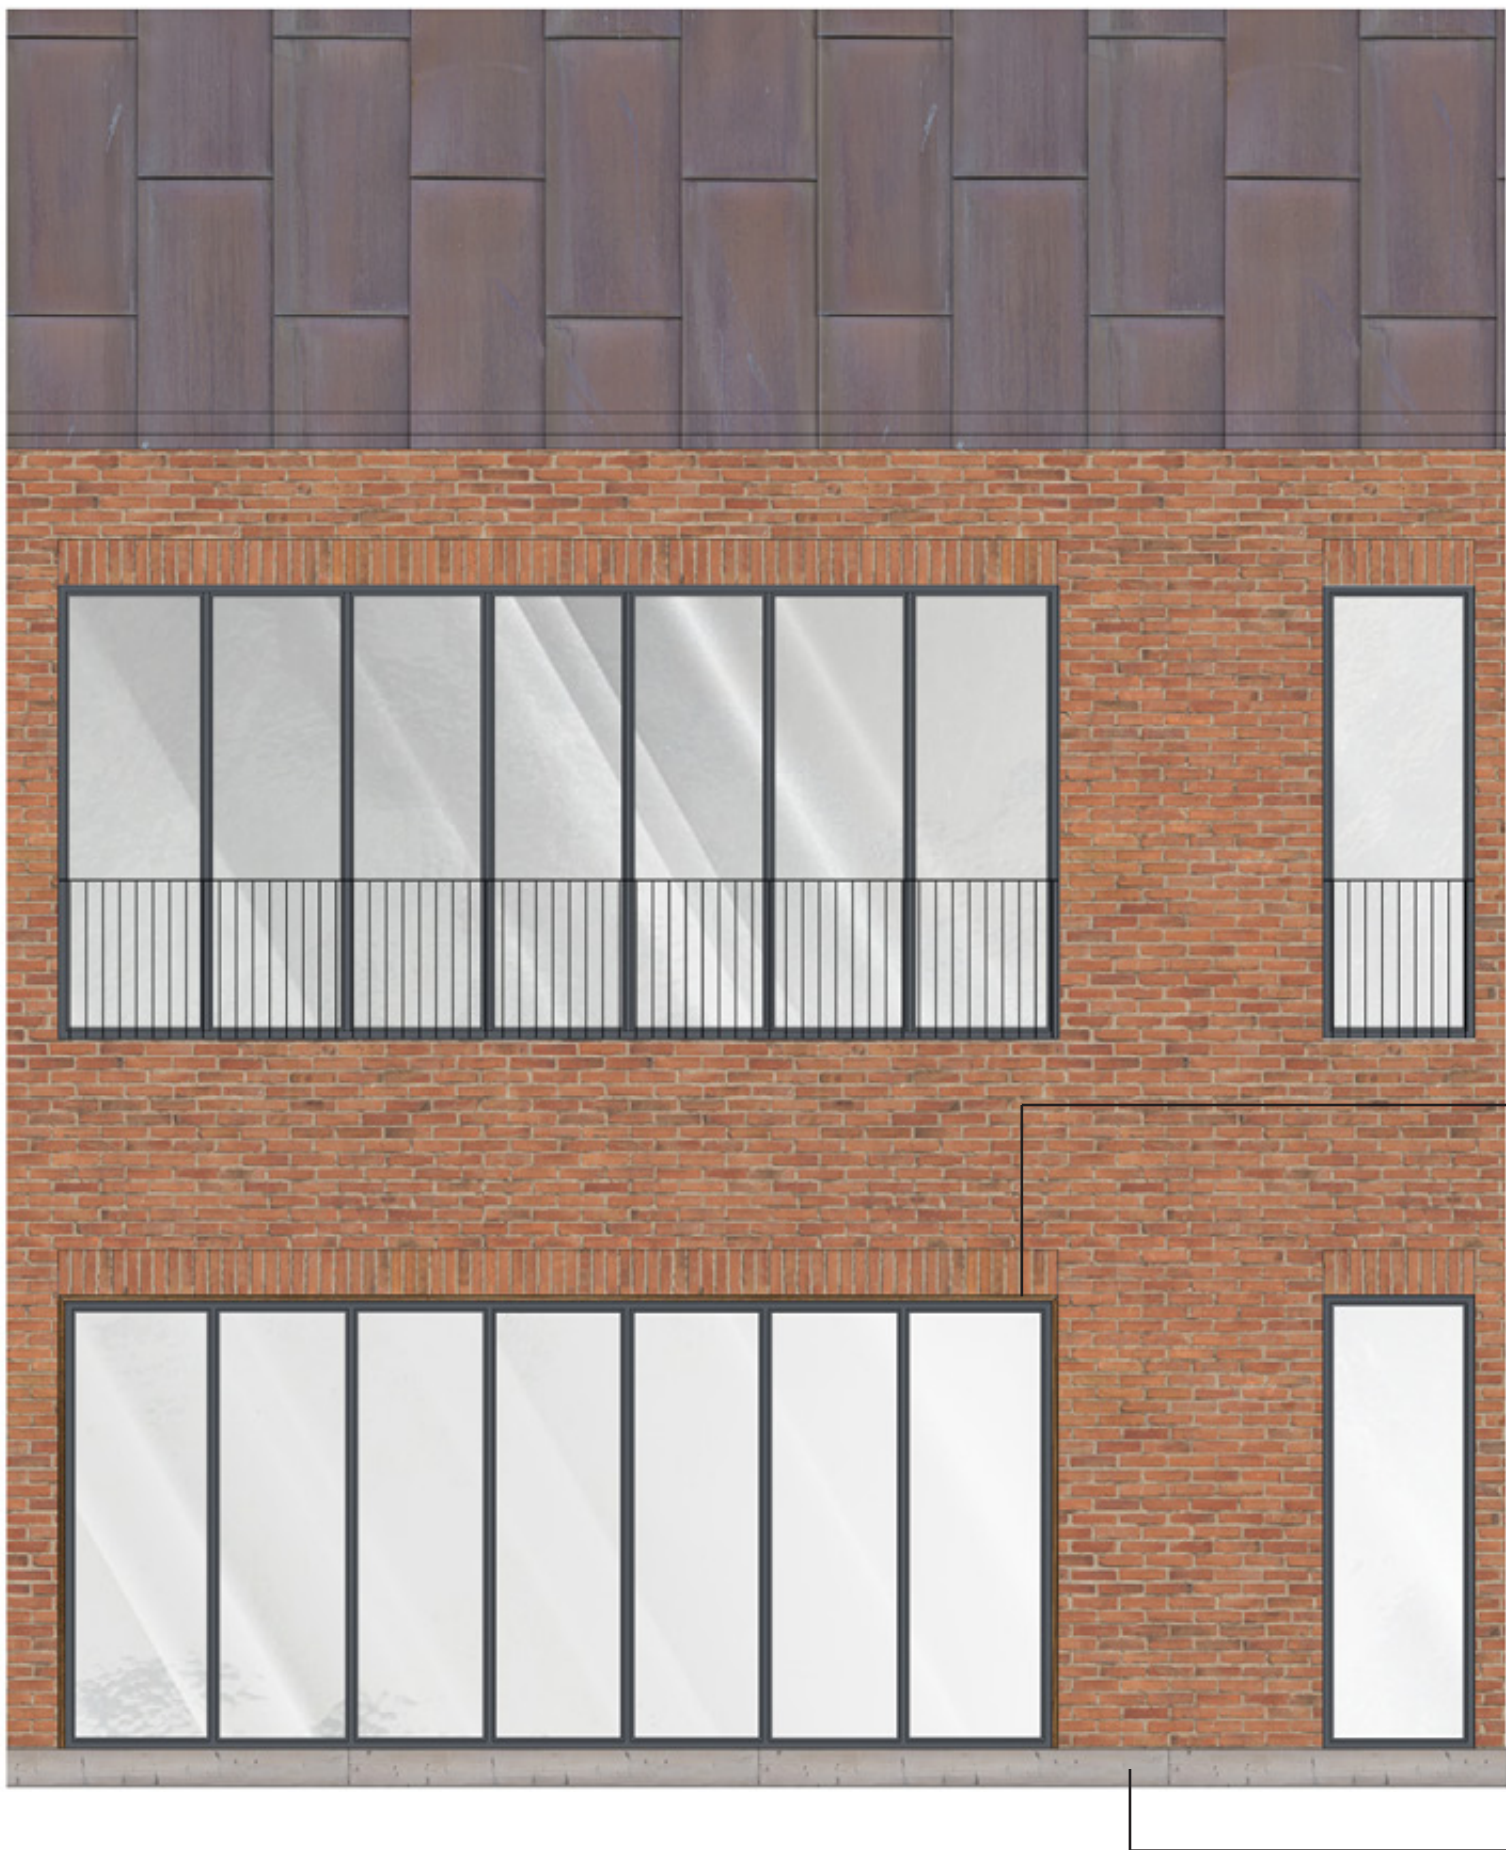
krytá terasa domu, vnitřek vyložen dřevem

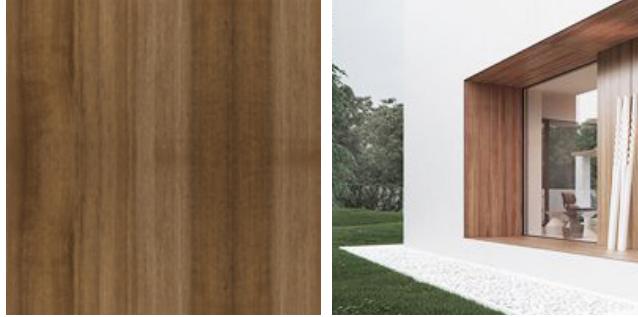
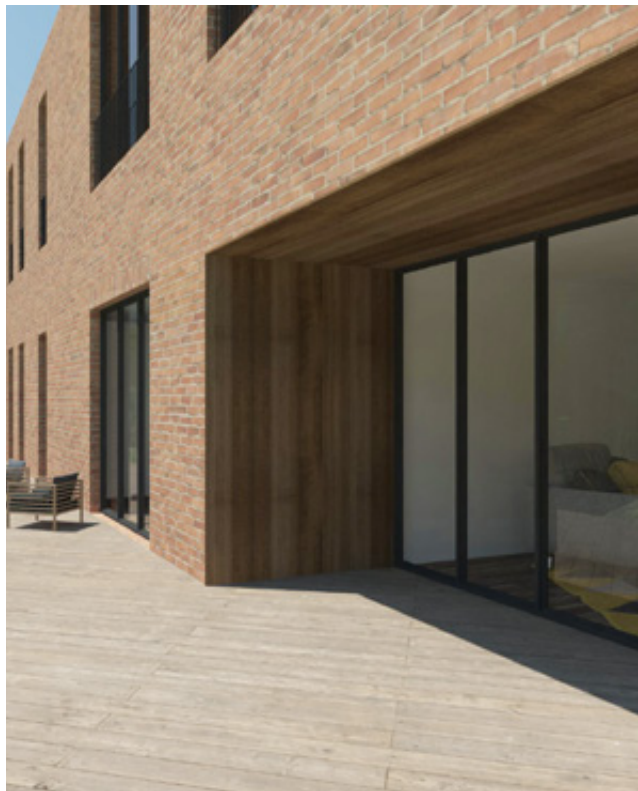
plocha nekryté terasy, prkna ložena diagonálně
