**REHABILITACE
AREÁLU BÝVALÉ FARY
VE VOJSLAVICÍCH**

DIPLOMNÍ PROJEKT

FA ČVUT | Ústav památkové péče | Ateliér Girsá

Vypracovala: Bc. Helena Fišarová
v zimním semestru 2017/2018

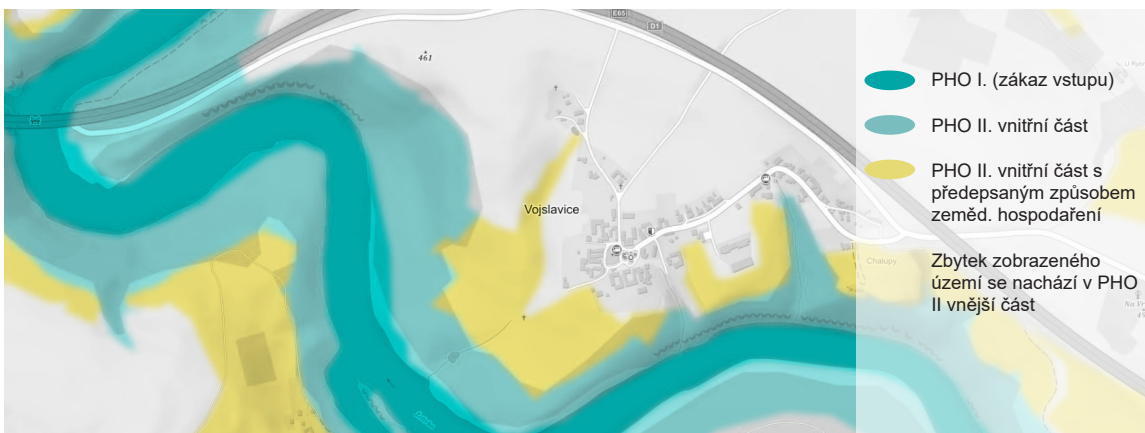
Pásmo hygienické ochrany vodního zdroje.

Obec Vojslavice se nachází nedaleko města Humpolec, v okrese Pelhřimov na Vysočině. Její katastr je přetátý dálnicí D1, která tvoří v území výraznou bariéru. Jedinými přístupovými cestami do Vojslavic je silnice do Koberovic podjíždějící dálnici a silnice vedoucí podél dálnice do Hořic. Z Vojslavic vede ještě slepá přístupová cesta na samotu Mešník. Kromě dálnice se na množství přístupových cest podepsala také výstavba vodní nádrže Švihov na Želivce v minulém století. Vodní nádrž zpretrhala vazby se sousedními obcemi na druhém břehu - zanikly brody do Hroznětic i Senožat. Švihov navíc slouží jako důležitý zdroj pitné vody pro Prahu a Středočeský kraj - pásmo hygienické ochrany vodního zdroje pitné vody (PHO) pokrývá téměř celý katastr Vojslavice nad Želivkou. Vodní plocha tak není využitelná pro rekreaci a přítomnost PHO znamená restrikce pro hospodaření na značném území katastru.

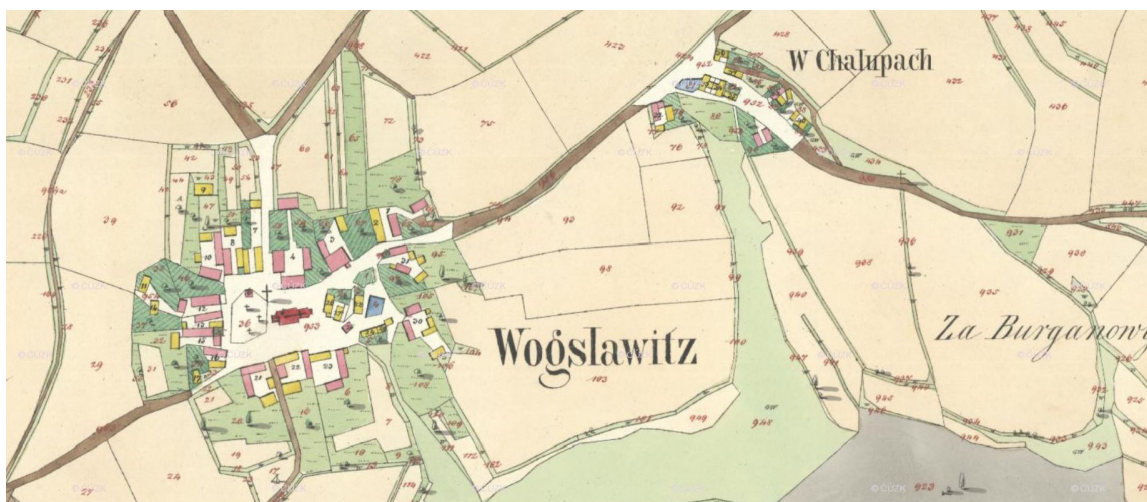
Mapa stabilního katastru, 1838 (Zdroj: Stabilní katastr. *Archivní mapy*. 2011. Dostupné z: http://archivnimapy.cuzk.cz/coc/8741-1/8741-1-003_index.html)

Obec Vojslavice se fakticky skládá ze dvou částí. První, starší část, je soustředěna kolem návsi, v jejímž centru se nachází kostel a hřbitov. Druhá část se nachází východně od návsi podél silnice vedoucí na Koberovice - této části se říká „V Chalupách“. Toto označení je doloženo i na mapě stabilního katastru z roku 1838. Na severu a jihu obce mimo zástavbu pro trvalé bydlení se nachází několik rekreačních objektů.

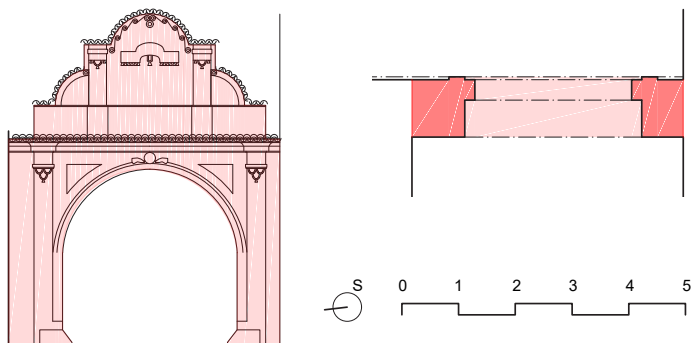
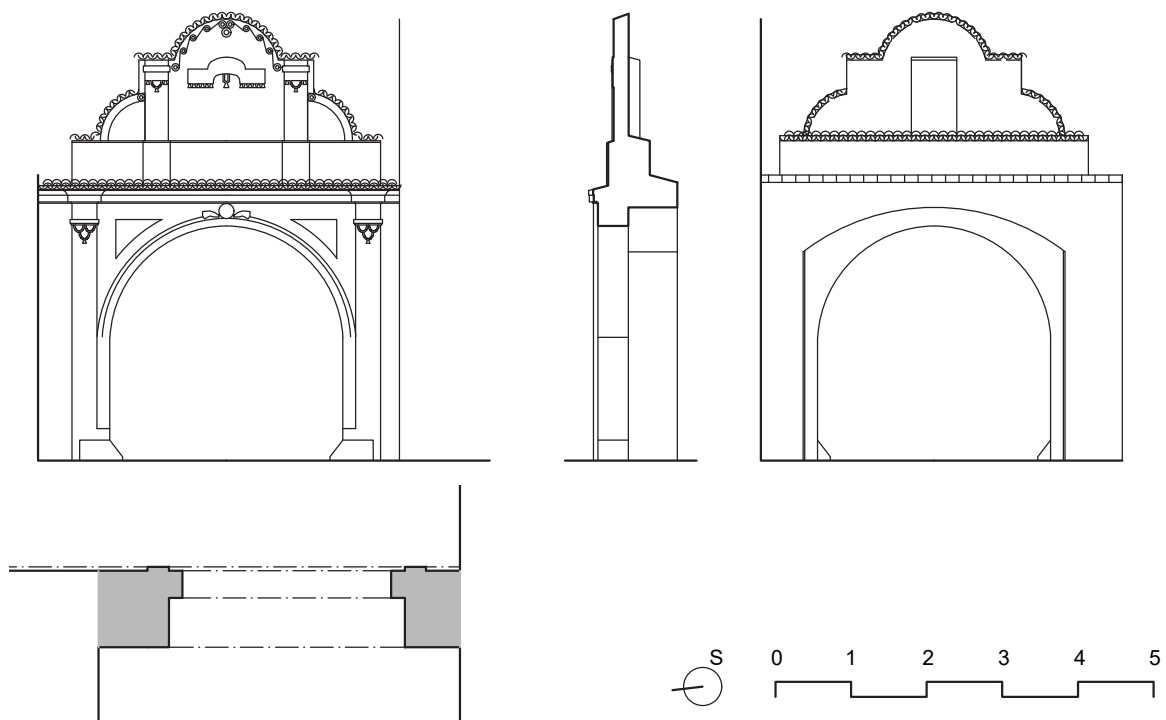
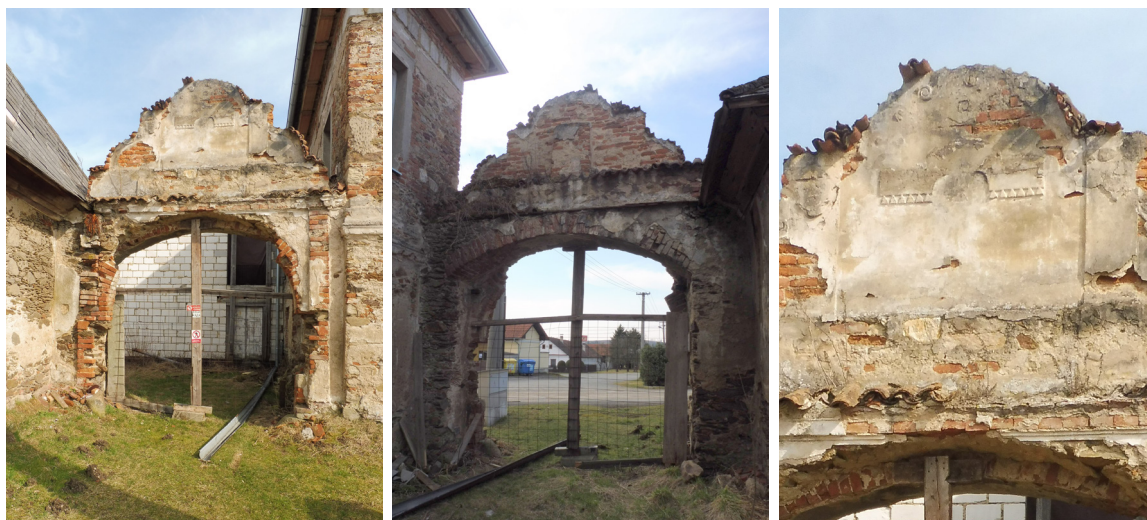
OBJEKT A, VJEZDOVÁ BRÁNA

Barokní vjezdová brána se nachází na západní straně areálu - přímo navazuje na hlavní obytnou farní budovu (objekt E) a budovu chlévů (objekt B). Zdivo brány je smíšené. Na bráně směrem na náves bývala štuková výzdoba, jejíž relikty jsou vještě místy patrné. Dnes je stavba značně narušená.

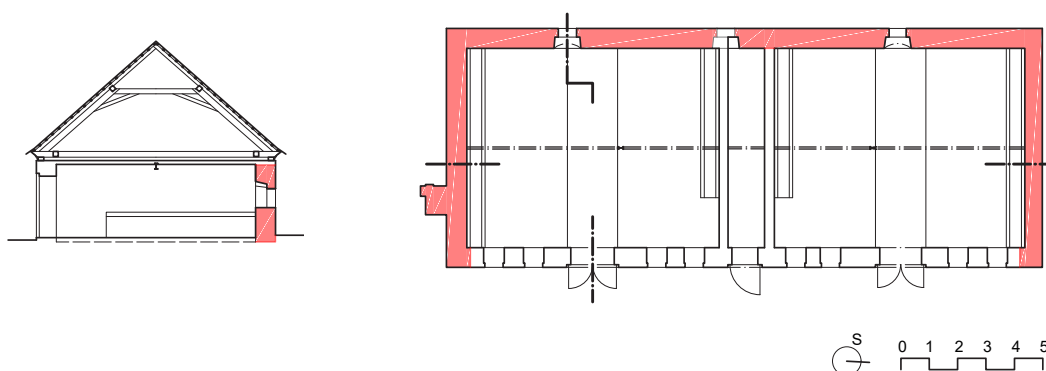
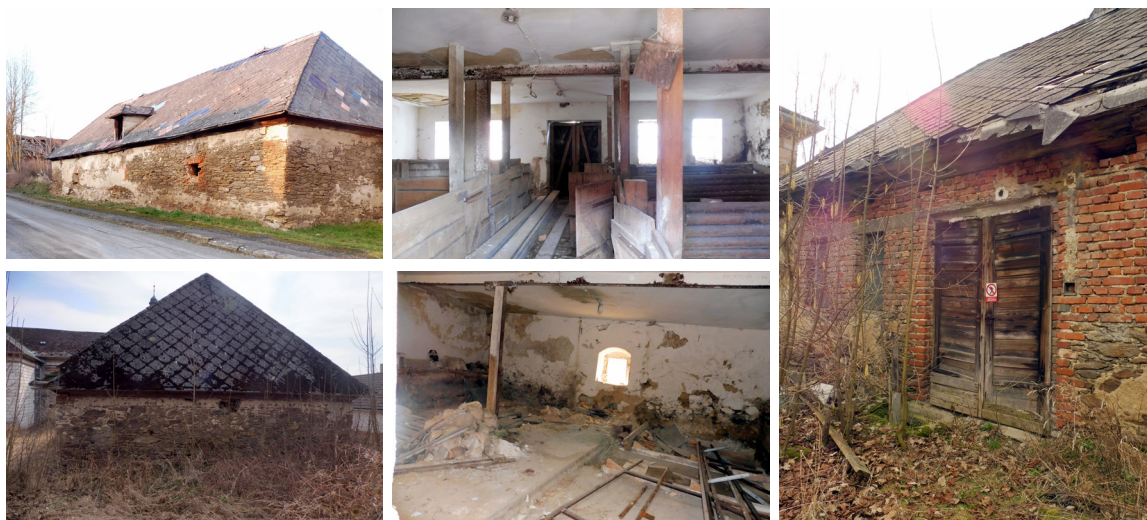
OBJEKT B, BÝVALÉ CHLÉVY

Tato budova bývalých chlévů uzavírá západní část areálu a její kamenné zdivo přímo navazuje na objekt A - barokní vjezdovou bránu. Stavba má jednoduchý obdélníkový půdorys a valbovou střechu s eternitovou krytinou. Výrazným prvkem ve střešní krajině jsou vikýře. Zdi jsou převážně kamenné, pouze východní stěna je od výšky parapetu současných oken s betonovým nadpražím vyzděna z cihel (zřejmě pozůstatek adaptace na vepřín po roce 1950). Uvnitř jsou tři místnosti, toto rozdělení je novodobé stejně jako úprava interiéru. Krov a zdivo jsou mírně narušené dlouhodobou neúdržbou.

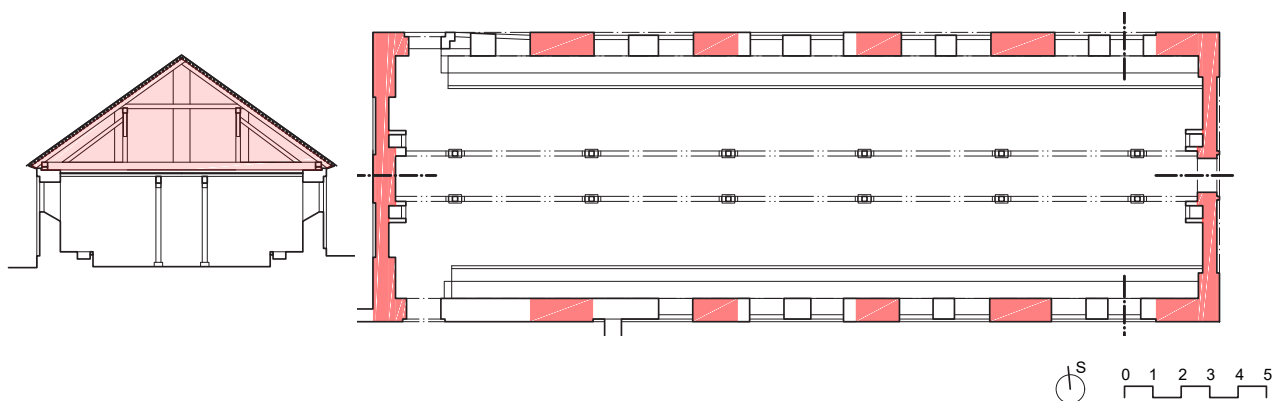
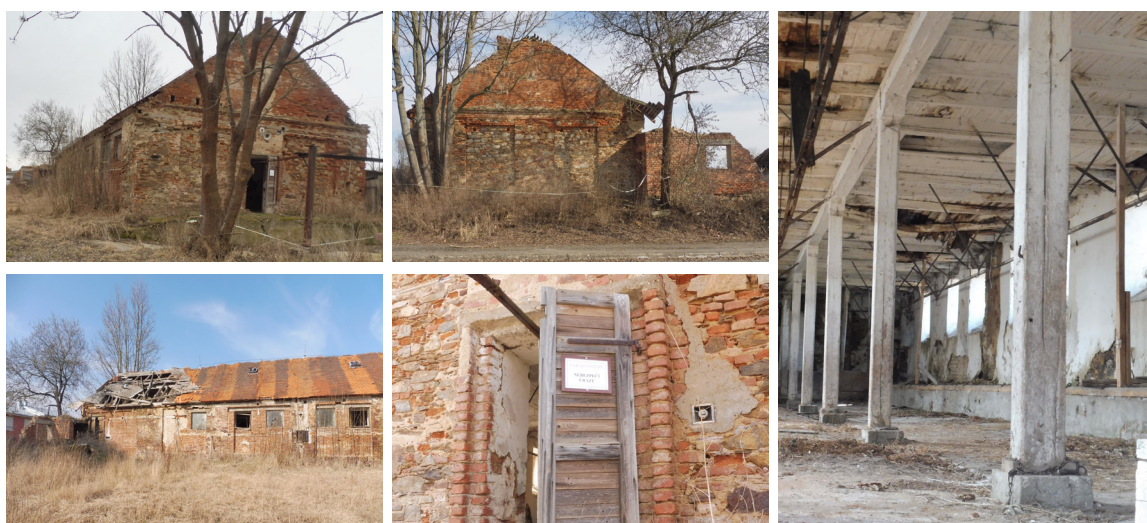
Bývalá stodola se nachází na severním konci areálu na severní straně se značným odstupem od okolních budov. Má jednoduchý obdélníkový půdorys a sedlovou střechu s bobrovkami. Původní zdivo je smíšené s kameny - tvoří obě štítové strany a pilíře stodoly. Mezi pilíři jsou cihelné zadržky z 50. let minulého století, kdy byla stodola adaptovaná na kravín. Interiér je tvořen jedním velkým prostorem s dřevěným stropem a dvěma řadami dřevěných sloupů (zřejmě ze stejné doby jako zadržky mezi pilíři). Do budovy zatéká - stropy začínají hnit a západní část krovu je silně poškozená. Krov není zřejmě starší než 1904 (požár stodoly doložený v archivních pramenech).

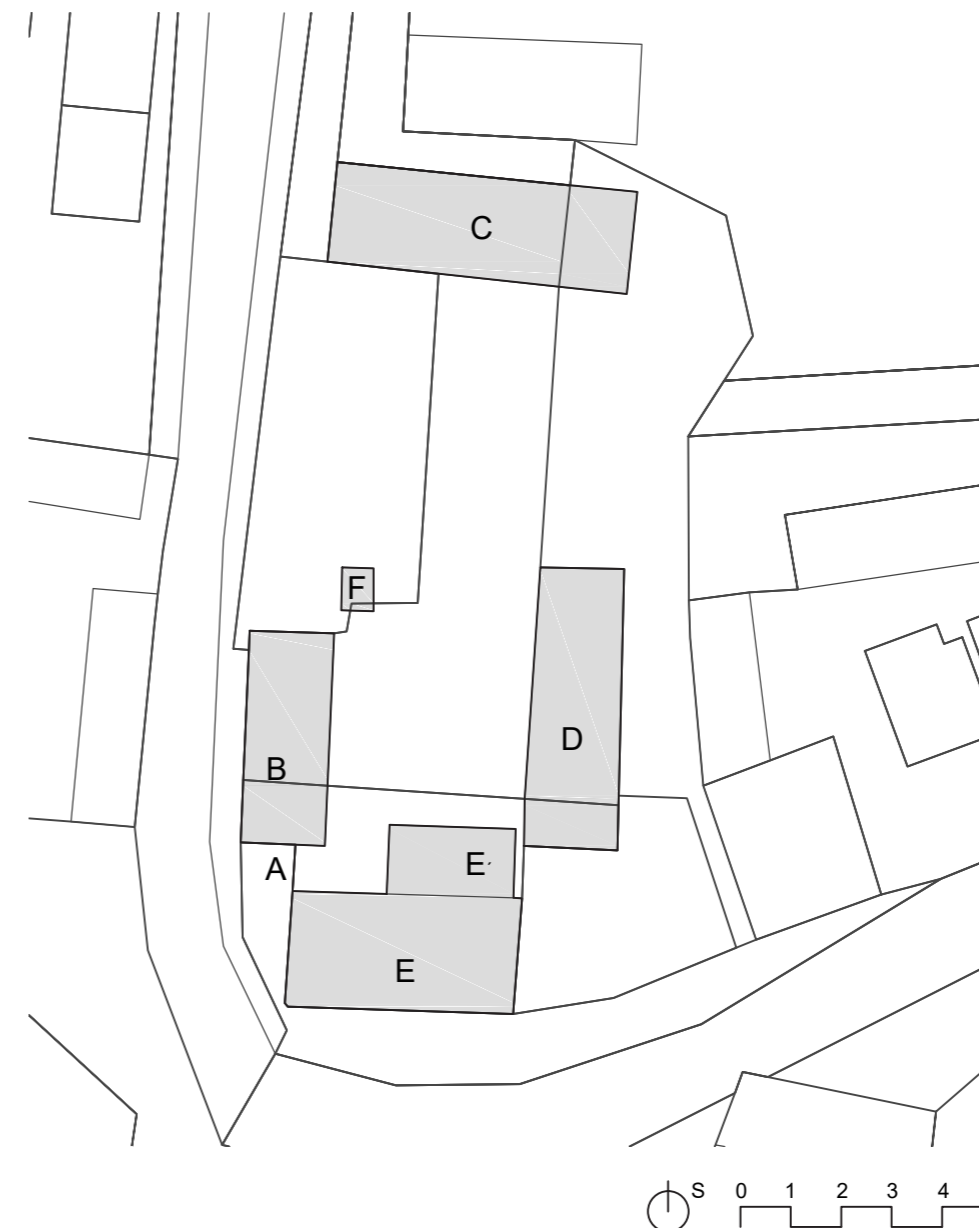
PLÁN ROZMÍSTĚNÍ OBJEKTŮ:

Hodnotné části - dle stavu zvážit zachování:
stěny/stropy, záklenky, krov

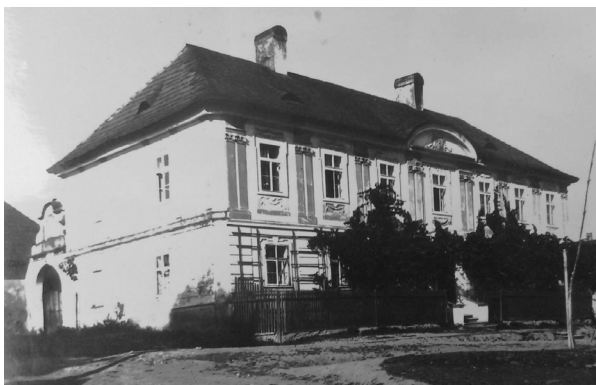
Farní budova po roce 1900.

Většina vnitřních omítek byla otlučena (téměř veškeré omítky v patře a ve více než polovině místností v přízemí). Téměř všechna okna byla vyjmuta a do přebouraných okenních otvorů byla zasazena novodobá okna. Část tehdy vyměněných okenních křídel se dodnes nachází na půdě fary. Většina dveří byla také odnesena mimo původní dveřní otvor, některá dveřní křídla jsou podlaze či v jiných okenních nebo dveřních otvorech. Při vyjímání dveří byly změněny rozměry původních dveřních otvorů. Došlo ke zbourání korunní římsy včetně tympanonu v hlavní ose průčelí (na něm byl znak opatství želivského a reliéf Panny Marie). Zed' pak byla dozděna betonovými tvárnicemi.

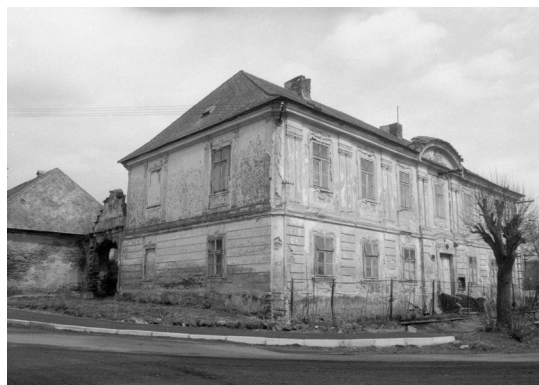
Fotografie farní budovy pořízená v roce 1983.

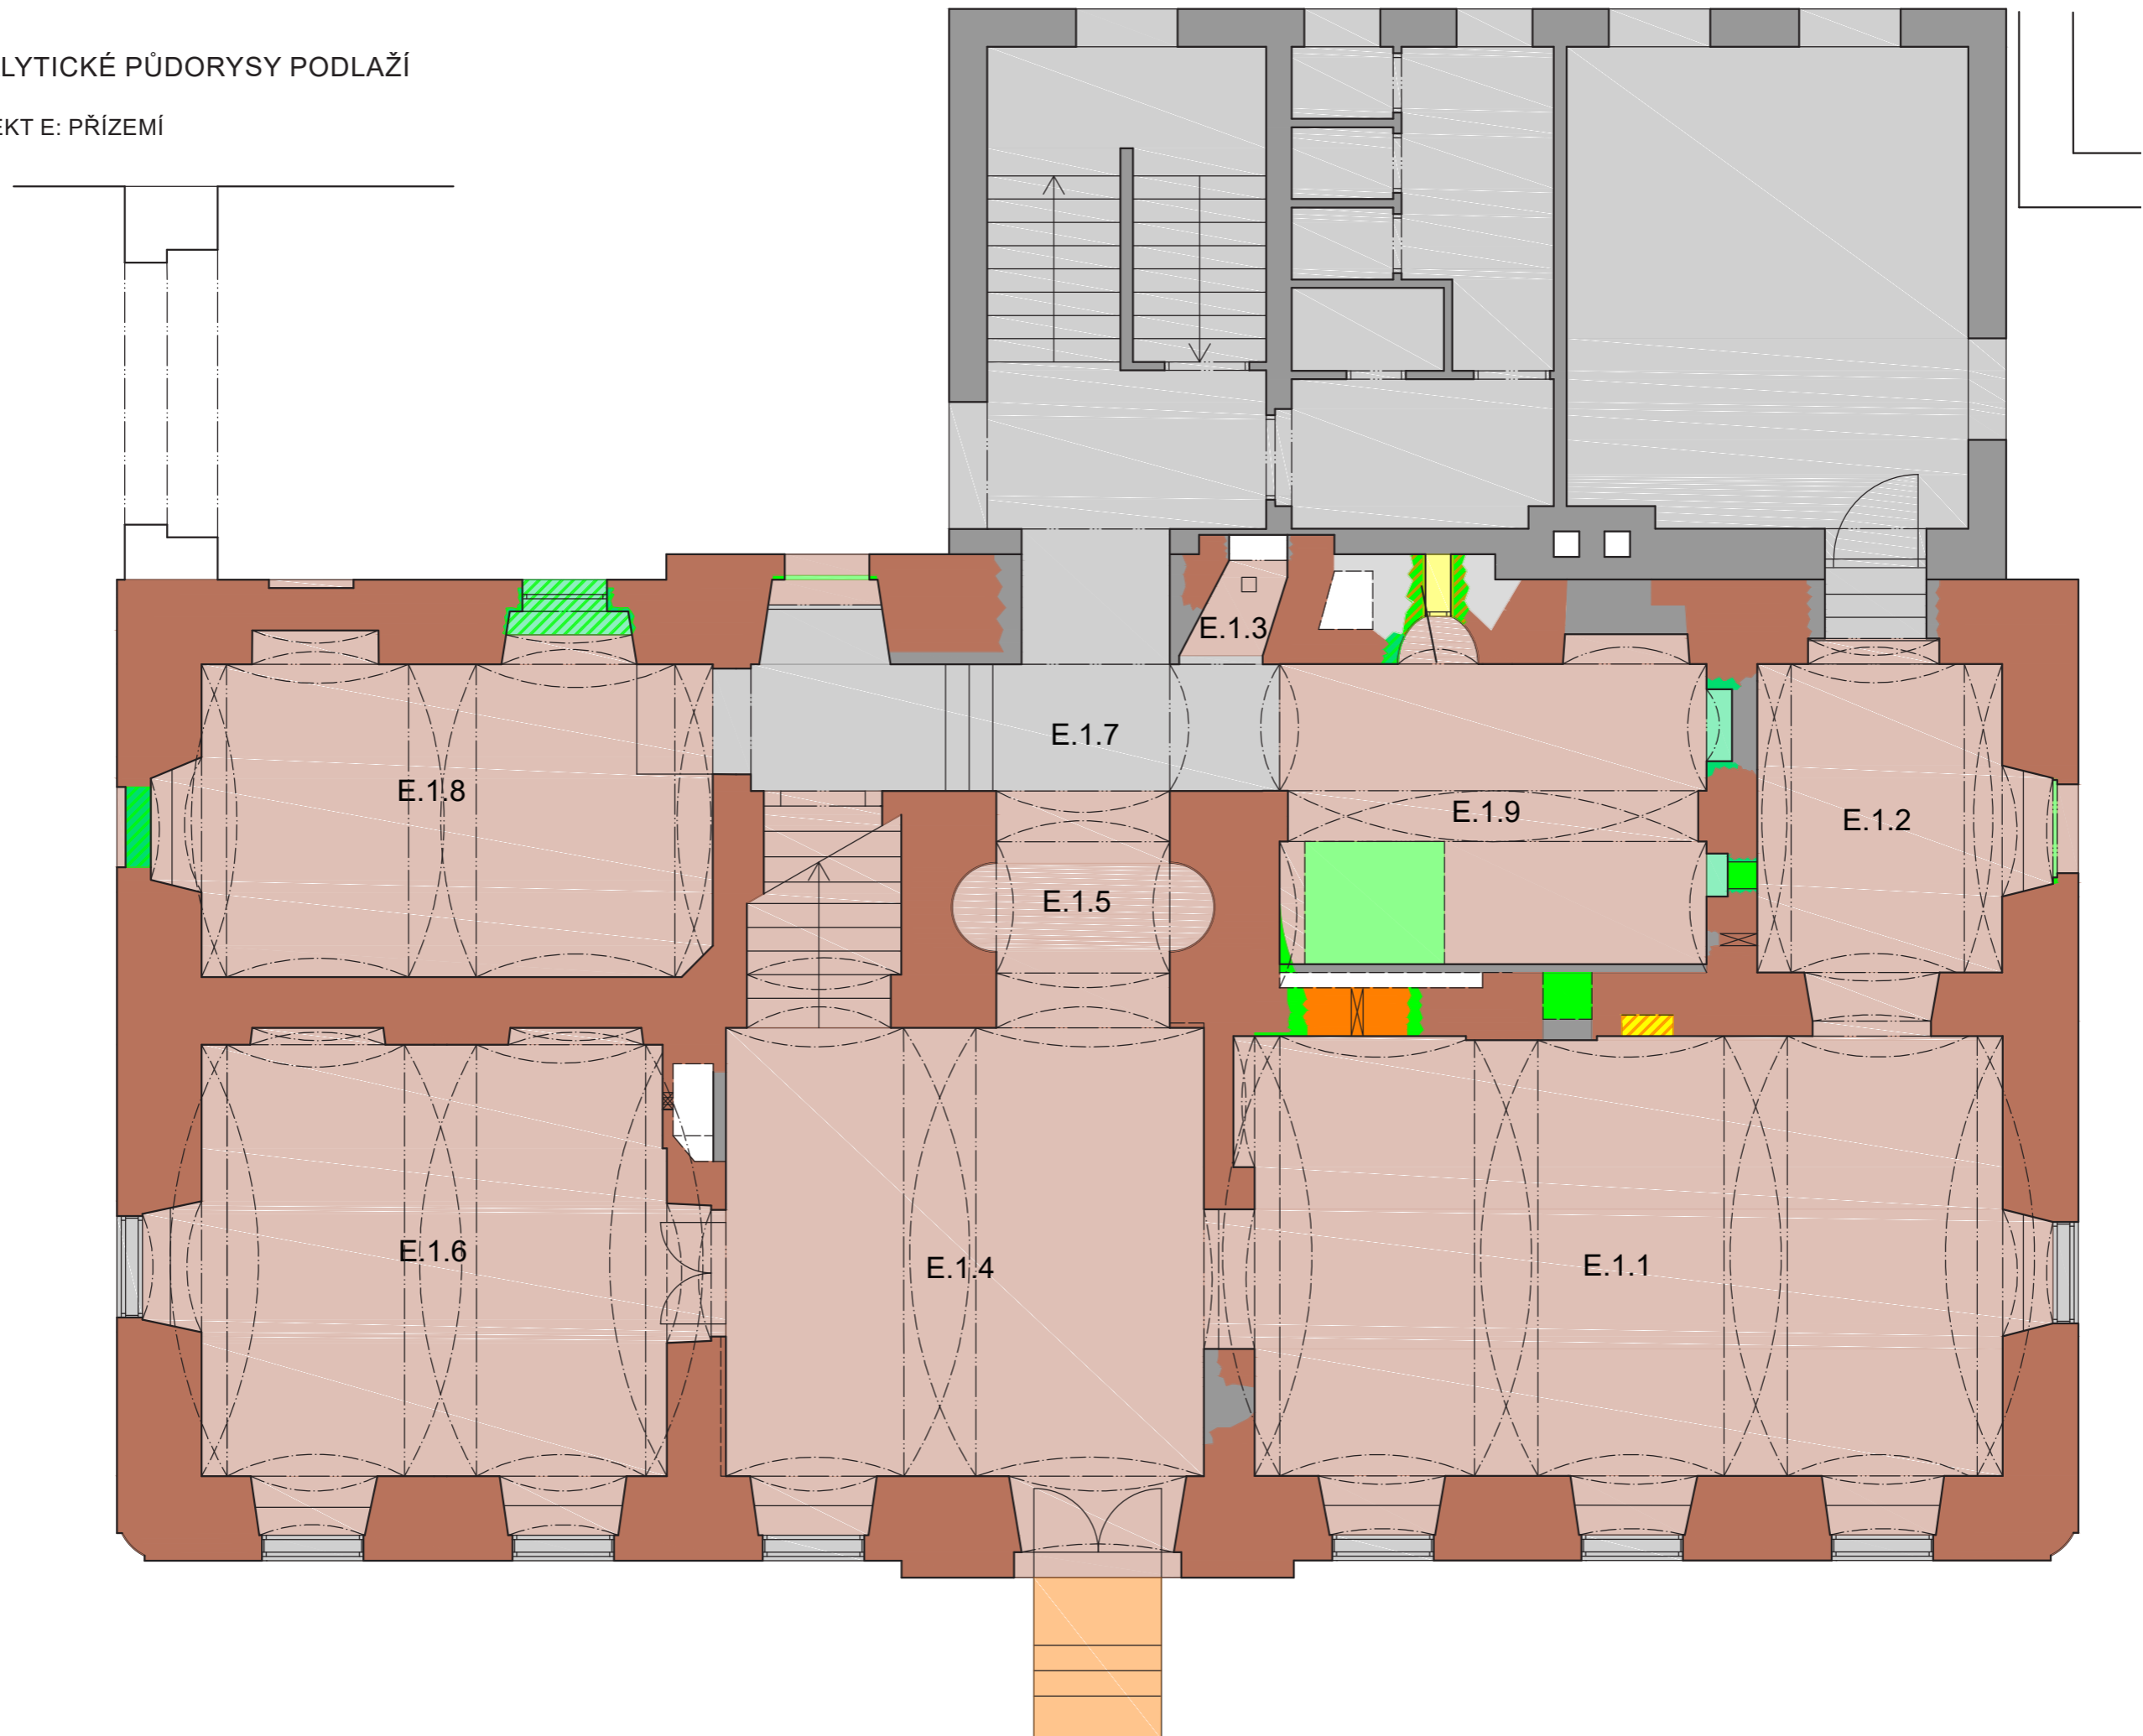
OBJEKT E: PŘÍZEMÍ

ANALYTICKÉ PŮDORYSY PODLAŽÍ

Zrušeno bylo také klenuté schodiště do patra - jeho zbytky se dodnes nacházejí v přízemí ve vstupní hale (místnost E.1.4). V místech jeno okna v přízemí naopak vznikl novodobý krb.

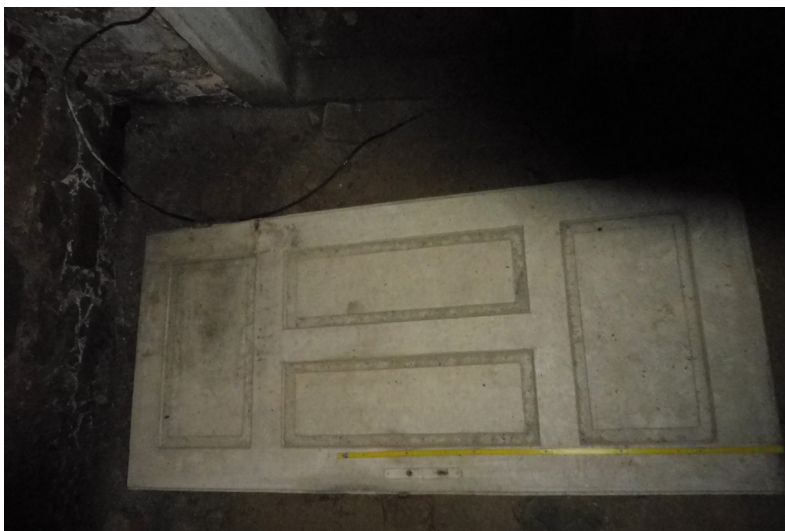
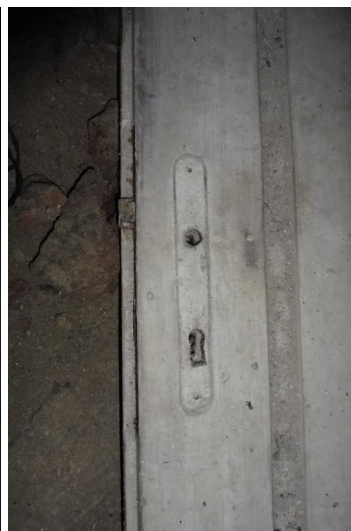
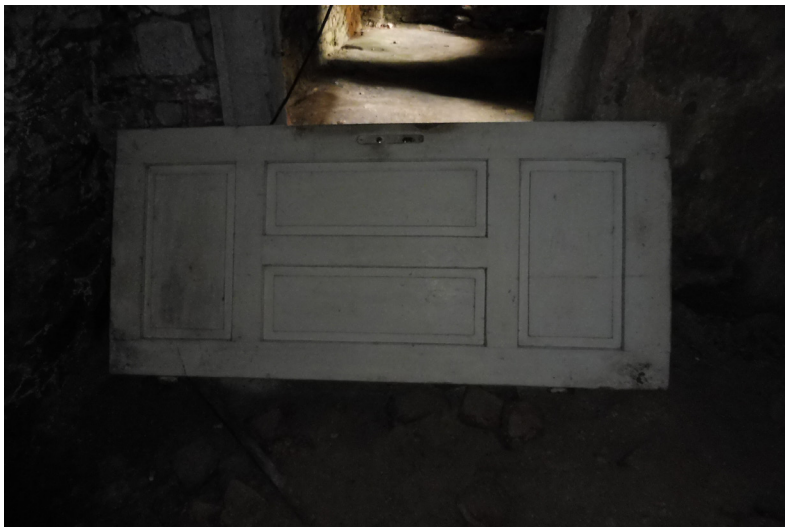
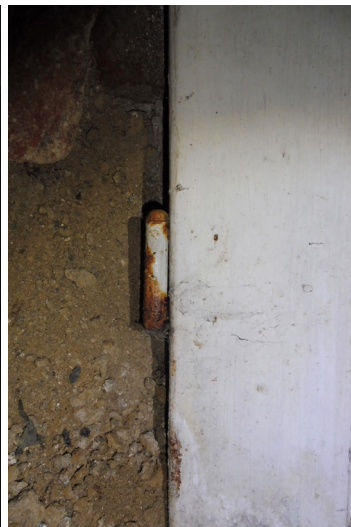
Orientační datace: kolem 1920-1930 (spíše 1930 - dle archivních pramenů pořízeny jednokřídlé dveře do kuchyně).

Pravděpodobné původní umístění: mezi E.1.9 a E.1.7. variantně mezi E.1.1 a E.1.2 (podle dalších dveří se však zdá, že do haly a chodby orientovány dveře zelené).

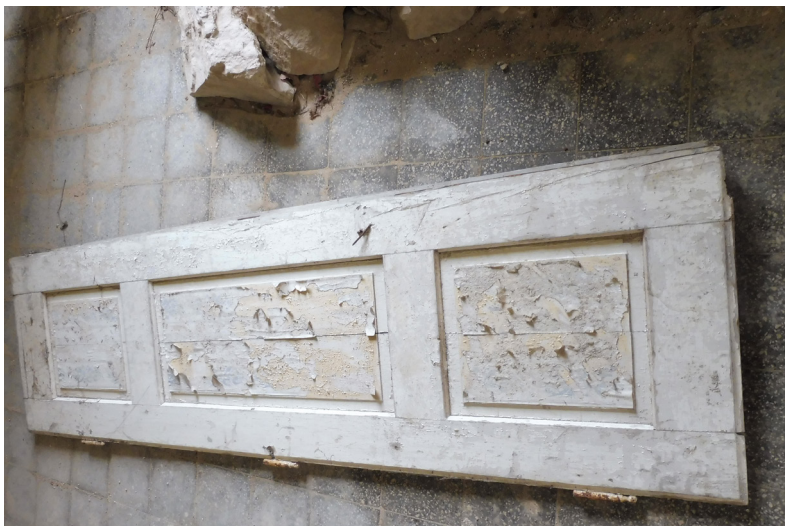
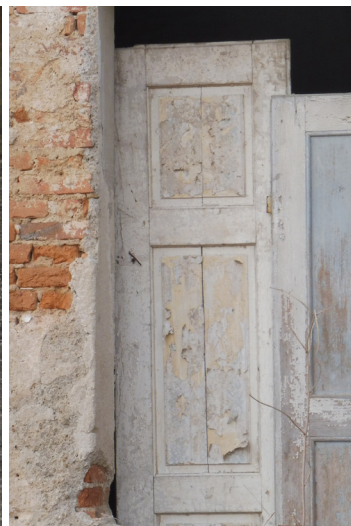
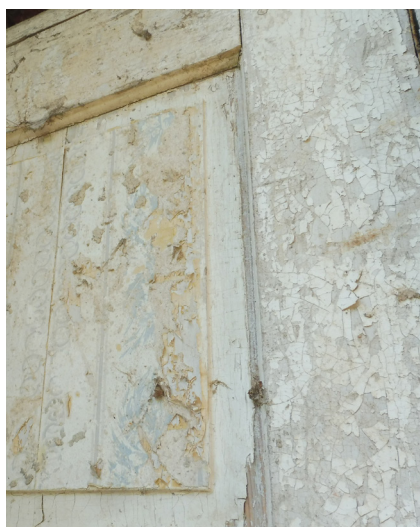
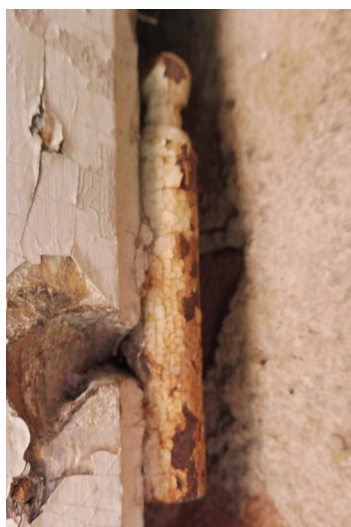
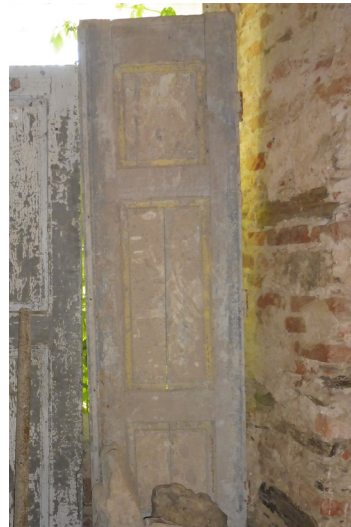
Popis: Dvevní křídlo dvoukřídlových dveří, povrchová úprava poškozená - na jedné straně patrné bílo-modré kytičky, na druhé možná světle béžová, dělené na tři části, kování třikrát konus s kuličkou, panty a členění podobné jako T8.

Orientační datace: asi z doby stavebních úprav 1873 (tehdy pořízeno několik dveří dle archivních pramenů).

Pravděpodobné původní umístění: v patře, několik možných variant umístění - mezi E.2.1 a E.2.3, mezi E.2.1 a E.2.6, mezi E.2.6 a E.2.5, mezi E.2.6 a schodiště na půdu.

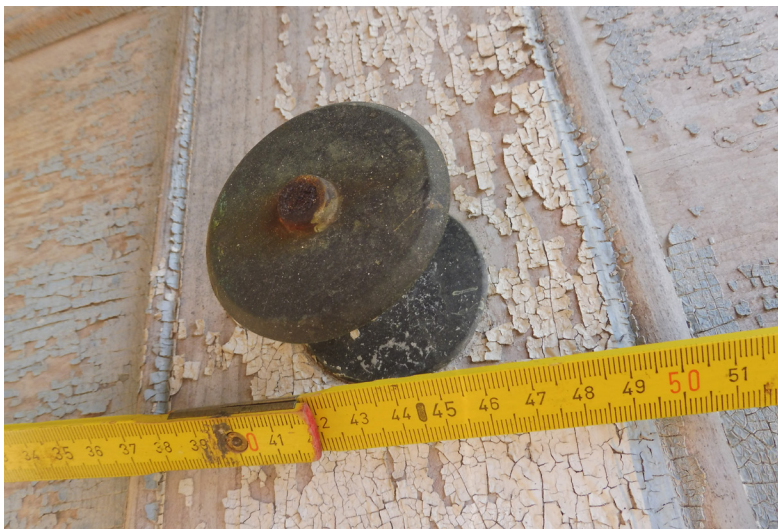
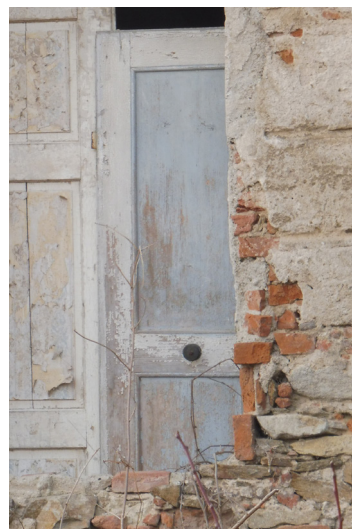
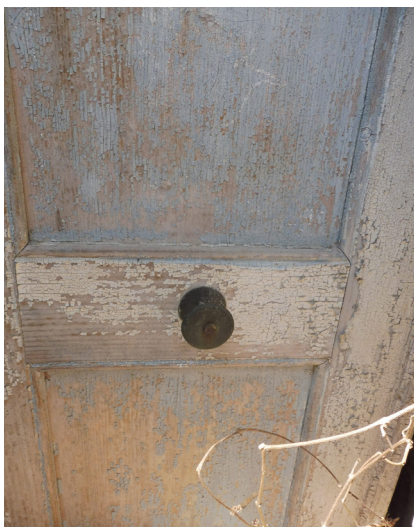
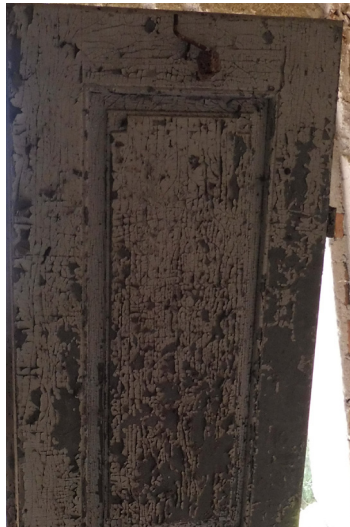
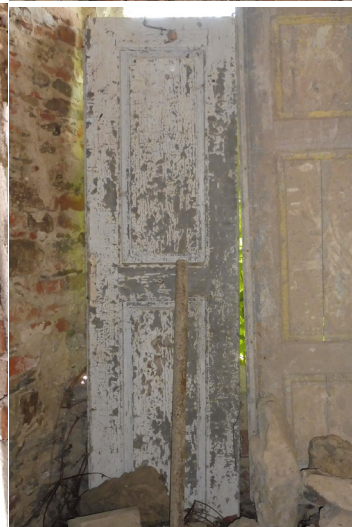
Popis: Dveřní křídlo dvoukřídých dveří, povrchová úprava silně poškozená - na jedné straně asi bílo-modrý nátěr, z druhé asi bílá, dělení na dvě pole, na rozích polí charakteristické vykrojení (stejně jako dveře T5 a T7, na jedné straně jednoduchá dveřní koule s jednoduchým kruhovým štítkem.

Orientační datace: doba výstavby (podobné dveře nalezeny a datovány jako starší než 1805 - Panský dům v Týnci Nad Labem, Michael Rykl a kolektiv, 2015, str. 91).

Pravděpodobné původní umístění: v patře, několik možných variant umístění - mezi E.2.1 a E.2.2, mezi E.2.4 a E.2.6

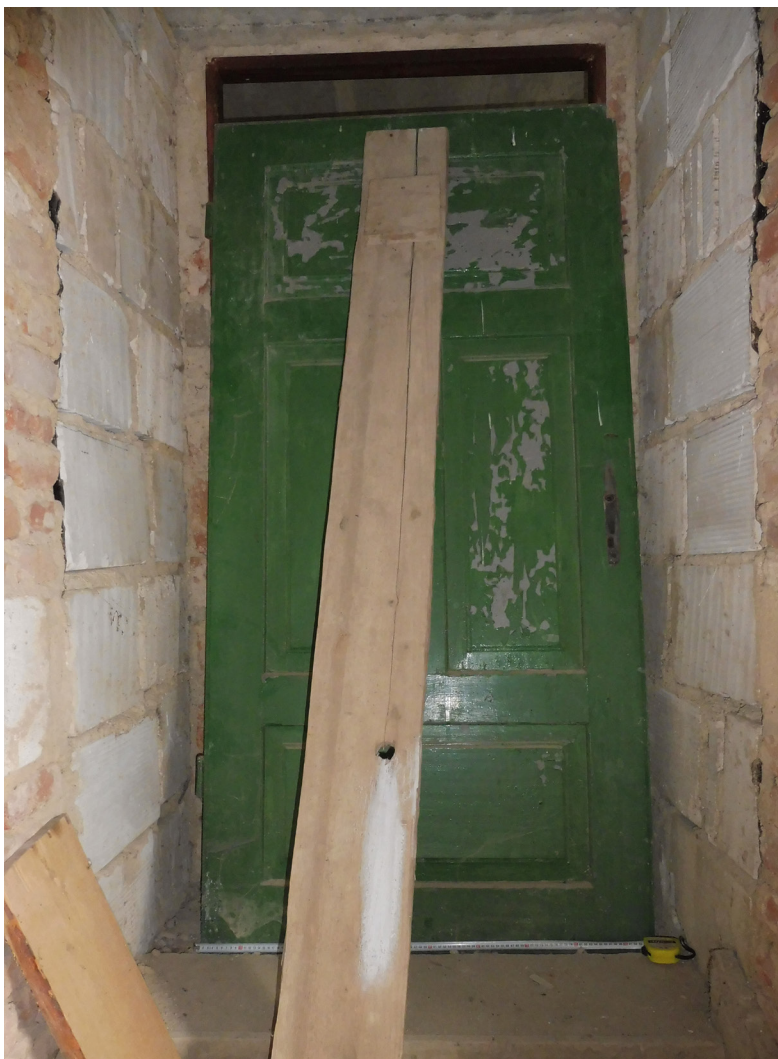
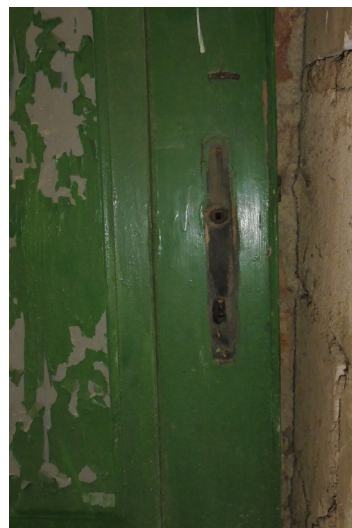
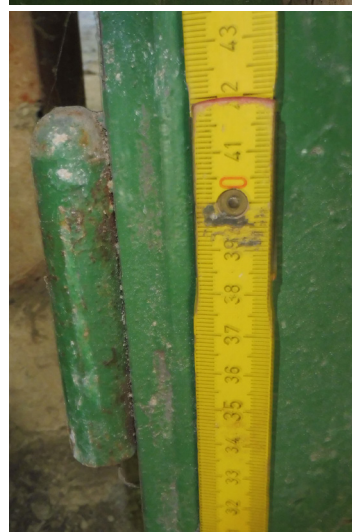
Orientační datace: kolem 1920-1930 (spíše 1930 - dle archivních pramenů pořízeny jednokřídlé dveře do kuchyně).

Pravděpodobné původní umístění: mezi E.1.9 a E.1.7. variantně mezi E.1.1 a E.1.2 (podle dalších dveří se však zdá, že do haly a chodby orientovány dveře zelené).

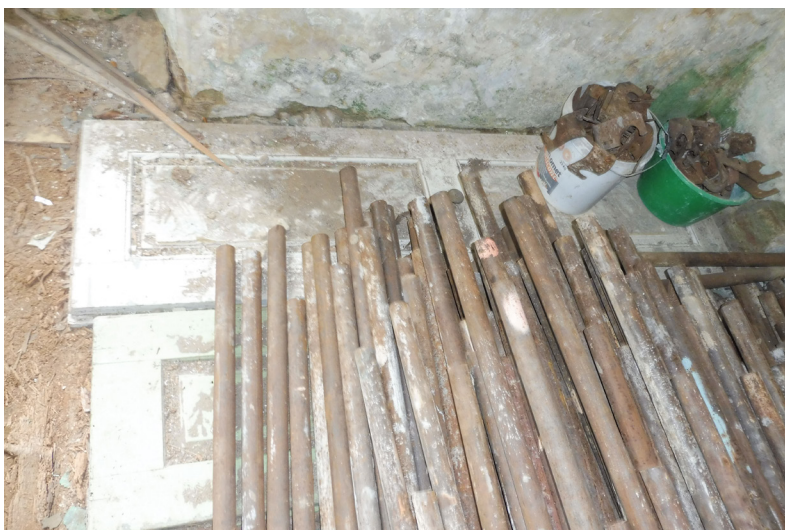
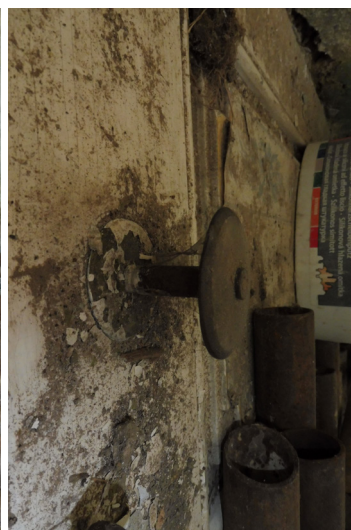
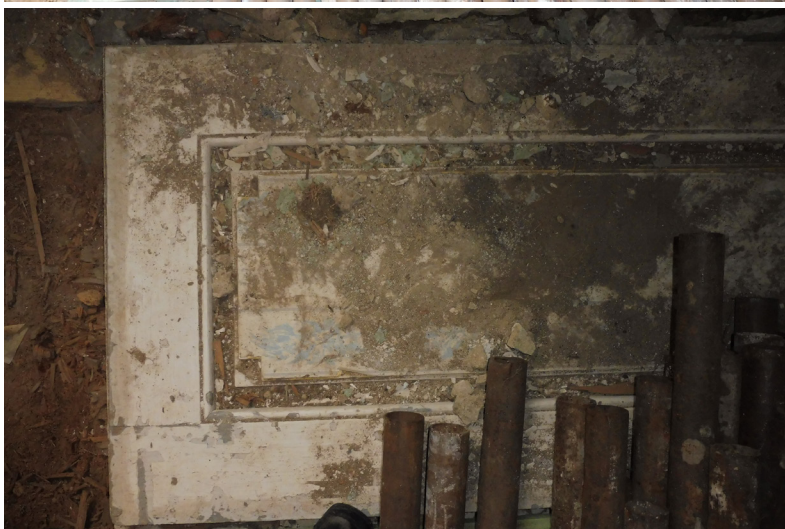
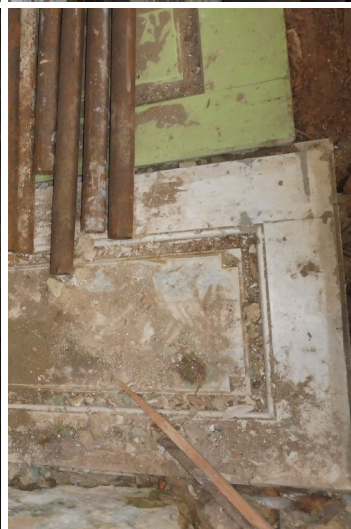
Orientační datace: doba výstavby (podobné dveře nalezeny a datovány jako starší než 1805 - Panský dům v Týnci Nad Labem, Michael Rykl a kolektiv, 2015, str. 91).

Pravděpodobné původní umístění: v patře, několik možných variant umístění - mezi E.2.1 a E.2.2, mezi E.2.4 a E.2.6.

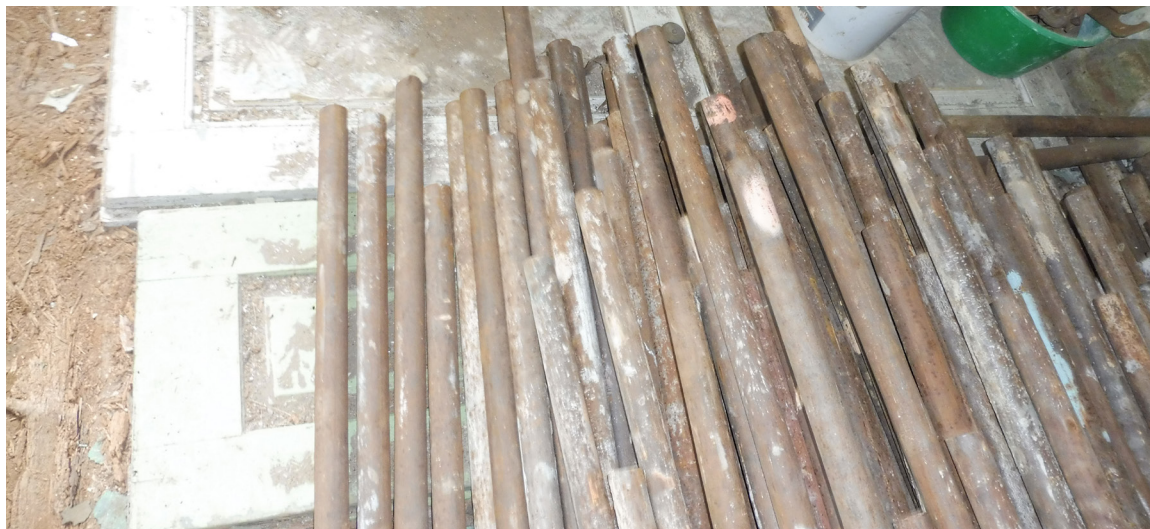
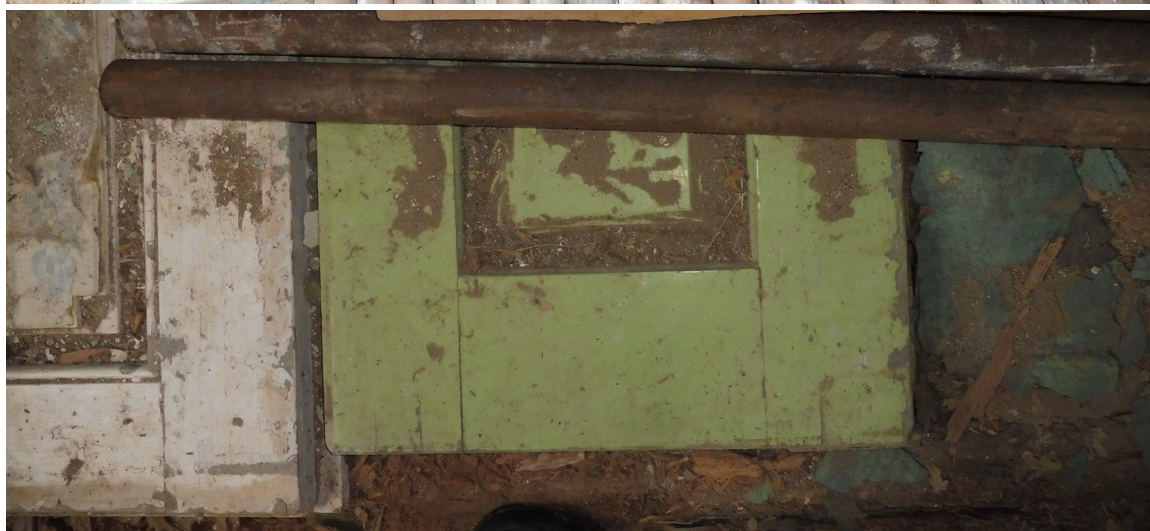
Orientační datace: 1920 - 1930, spíše podobně jako T1 a T4

Pravděpodobné původní umístění: v přízemí, mezi E.1.1 a E.1.4 (dle rozměrů na starém zaměření, současná velikost otvoru se liší po stavebních úpravách po roce 1990)

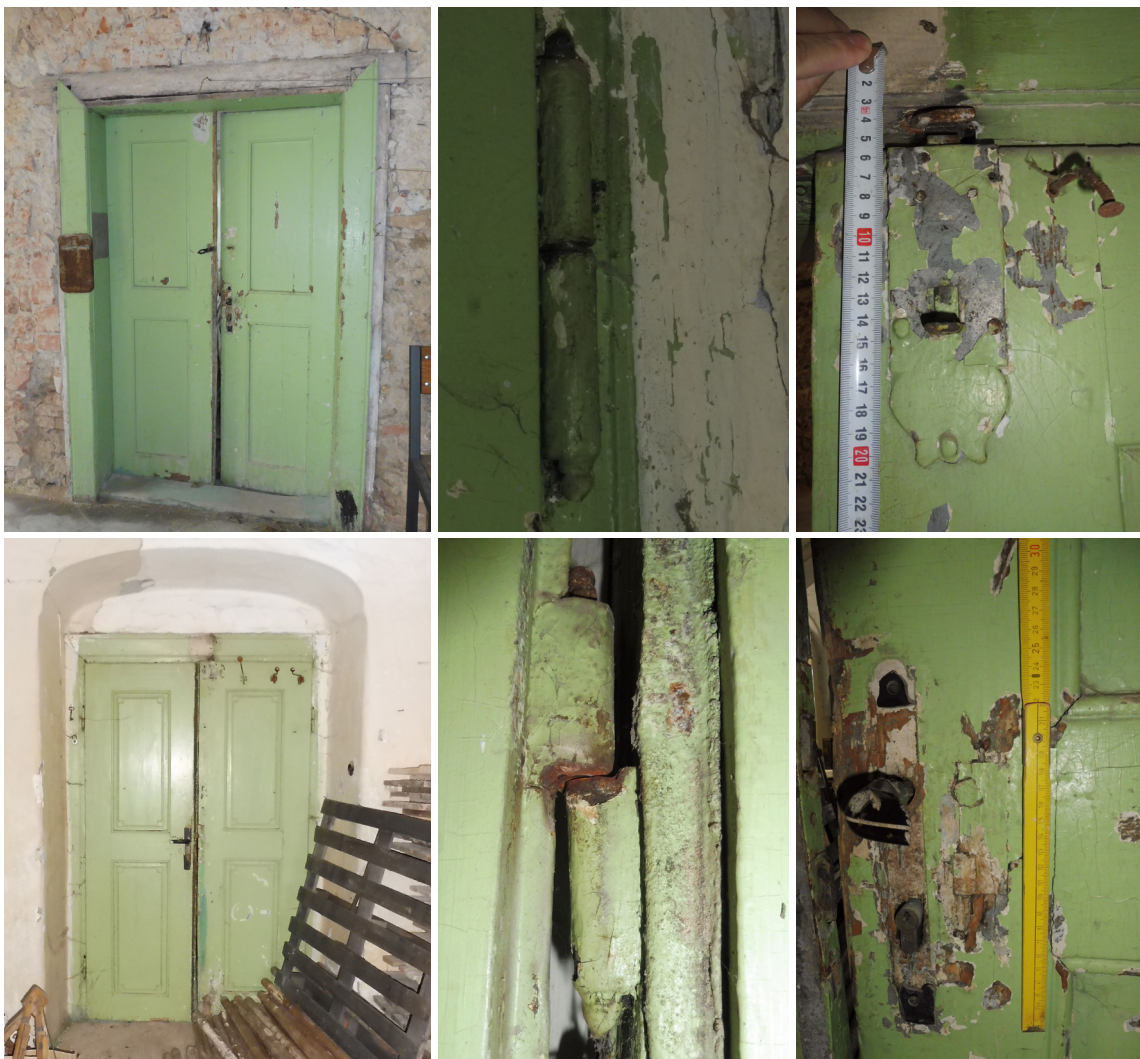
Orientační datace: doba výstavby (podobné dveře nalezeny a datovány jako starší než 1805 - Panský dům v Týnci Nad Labem, Michael Rykl a kolektiv, 2015, str. 91), profilované lišty zárubeň pravděpodobně pozdější oprava.

Pravděpodobné původní umístění: mezi E.1.4 a E.1.6 - nachází se na původním místě

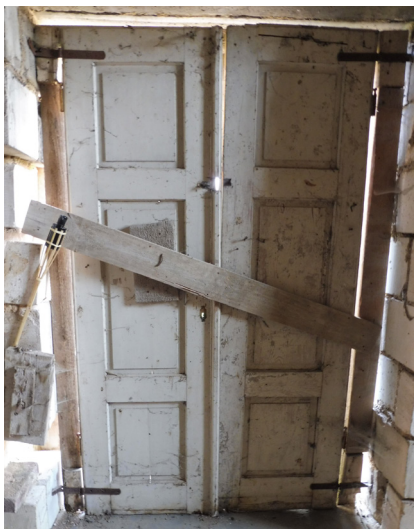
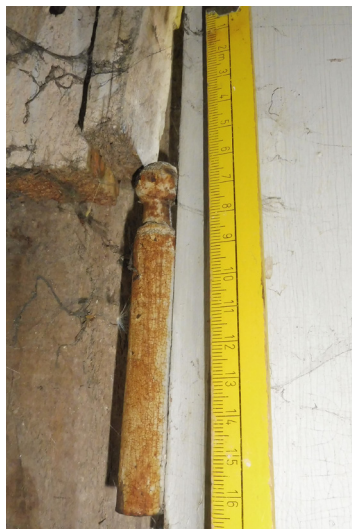
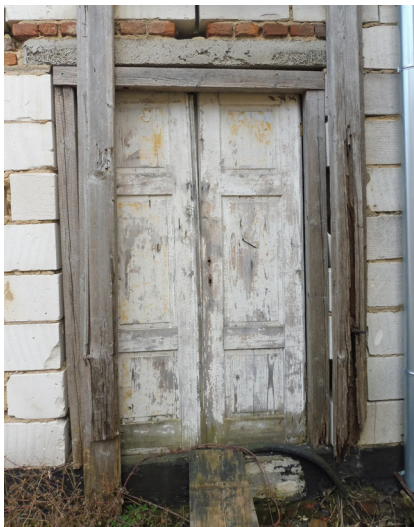
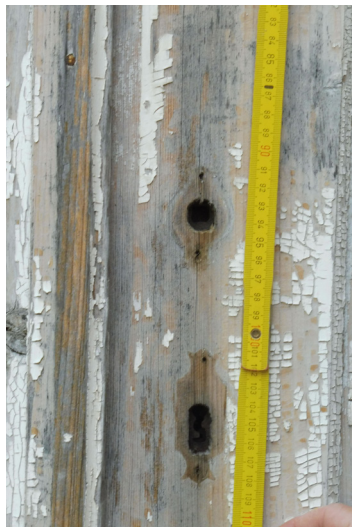
Popis: Dveře dvoukřídlé, povrchová úprava poškozená - asi bílý nátěr, dělené na tři části, kování tři-krát konus s kuličkou na každé straně, a novodobé panty, patrný otisk po děleném štítku, konusy s kuličkou a členění podobné jako T8

Orientační datace: asi z doby stavebních úprav 1873 (tehdy pořízeno několik dveří dle archivních pramenů)

Pravděpodobné původní umístění: v patře, několik možných variant umístění - mezi E.2.1 a E.2.3, (mezi E.2.1 a E.2.6, mezi E.2.6 a schodiště na půdu (při správnosti zaměření stavu před rekonstrukcí 1990 lze vyloučit mezi E.2.6 a E.2.5, nelze ověřit - stěny se nedochovaly).

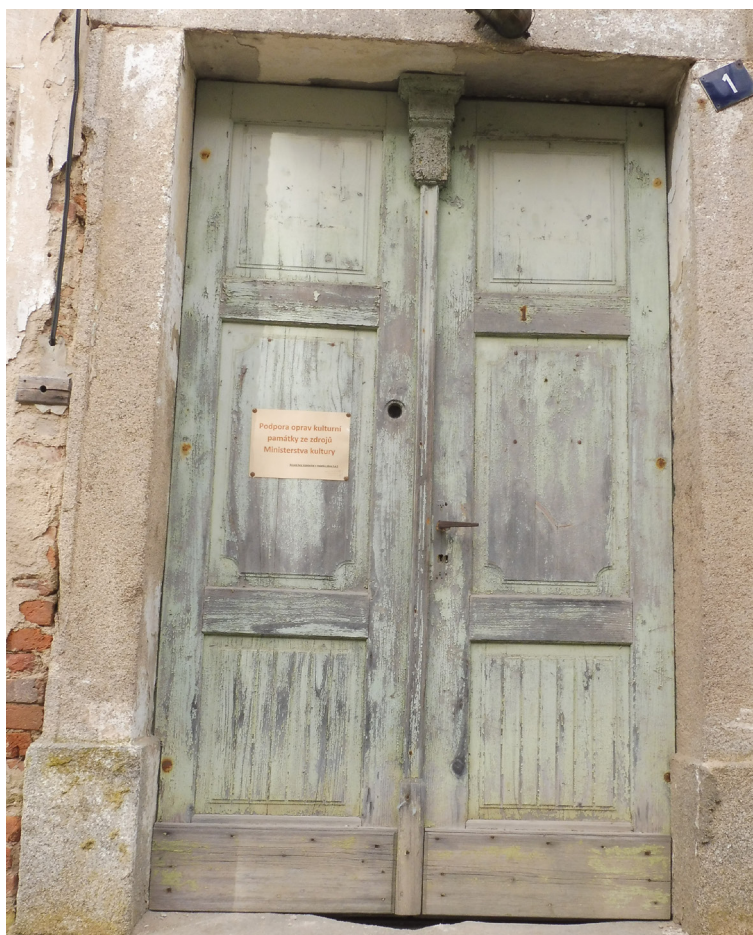
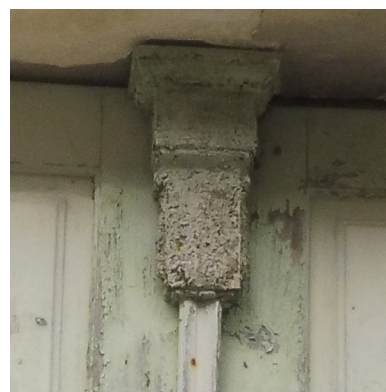
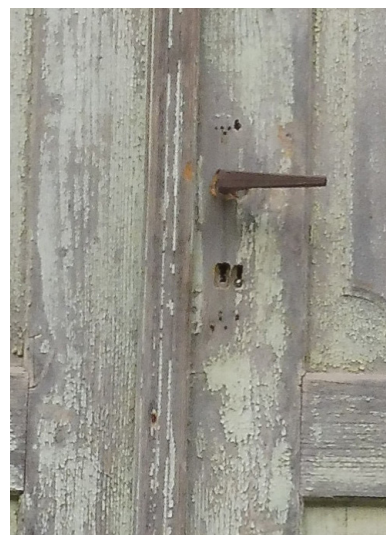
Popis: Dveře dvoukřídlé, povrchová úprava poškozená - zelený nátěr, dělené na tři části. Hlavice klapačky skrytá pod velmi silnou vrstvou několika nátěrů. V průběhu provádění průzkumu byly dveře odvezeny k opravě.

Orientační datace: Dveře pochází z doby kolem roku 1930 (v archívních materiálech se nachází účet z roku 1930, kde se o koupi dveří hovoří). Hlavice klapačky dveří pochází ze starších dveří - je pravděpodobně klasicistní.

Pravděpodobné původní umístění: Dveře se nacházejí na původním místě.

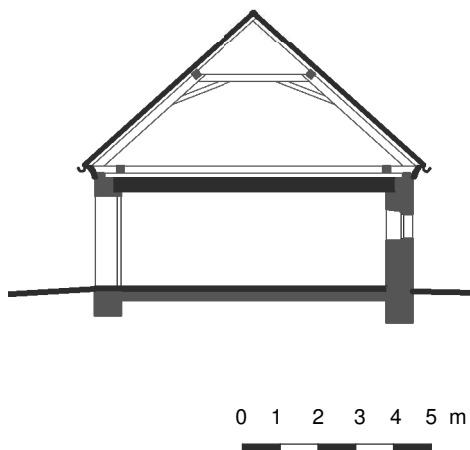
ŘEZ

Nosný systém objektu zůstává zachován - je stěnový tvořený obvodovými kamennými stěnami, východní zeď je od úrovně parapetů cihelná s betonovými překlady na okny. Tato úprava byla provedena pravděpodobně po roce 1950 v souvislosti s adaptací stavby na vepřín. Část cihelné zdi pravděpodobně bude muset být přespárována. Krov (pravděpodobně z doby po roce 1950) vizuálně vypadá v poměrně dobrém stavu, je ponechán.
