**REHABILITACE
AREÁLU BÝVALÉ FARY
VE VOJSLAVICÍCH**

DIPLOMNÍ PROJEKT

FA ČVUT | Ústav památkové péče | Ateliér Girsá

Vypracovala: Bc. Helena Fišarová
v zimním semestru 2017/2018

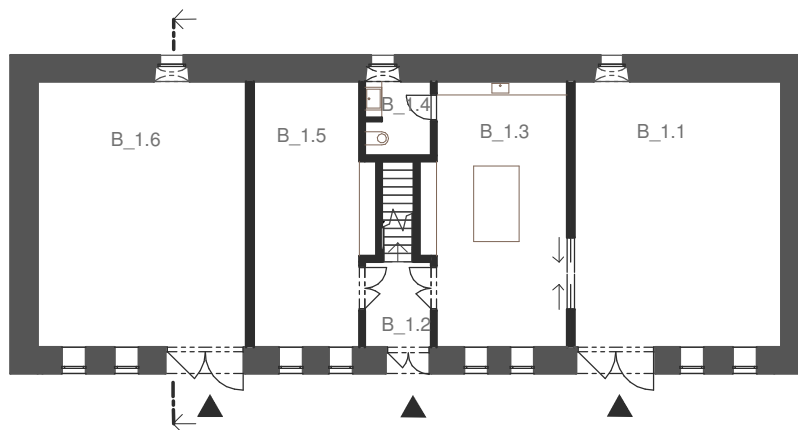
PŘÍZEMÍ

Do provozního zázemí areálu jsou tři samostatné vstupy, všechny orientované směrem do dvora. Krajními dveřmi lze vstoupit do skladových prostor, kde je místo pro uskladnění veškerého vybavení pro konání nejrůznějších obecních akcí či místo pro sekačky, sněhové frézy a další.

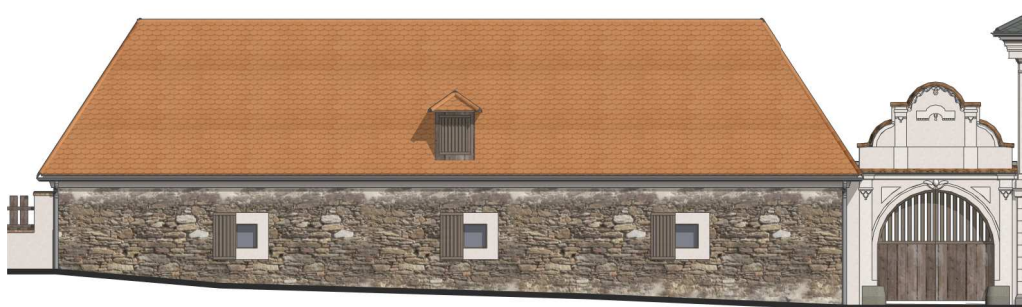
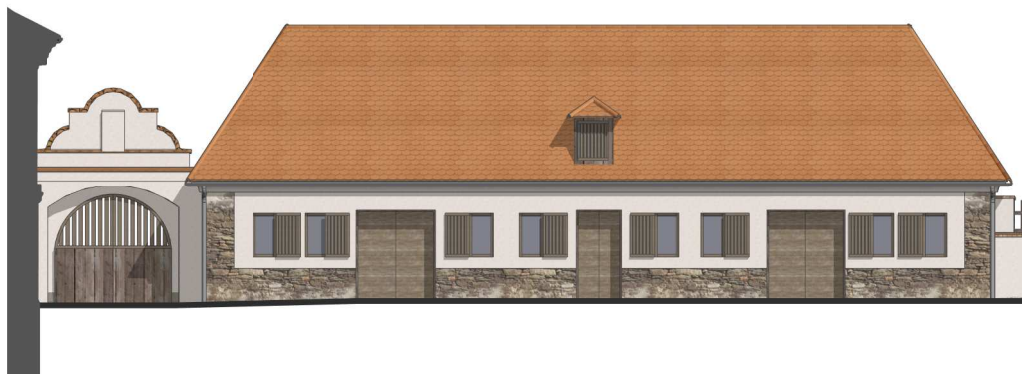
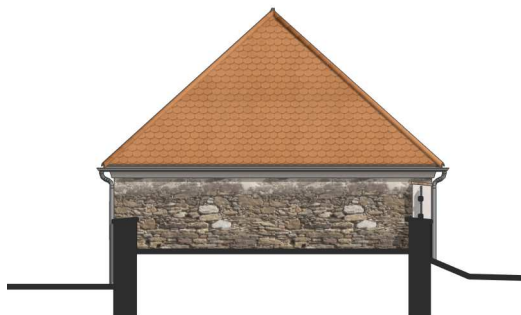
Hlavní osa východního a západního průčelí je zdůrazněna vikýři. Návrh počítá s výměnou eternitové střešní krytiny za keramickou – bobrovky, což přispívá k jednotnému vizuálnímu působení areálu. Vzhledem k materiálovému řešení střech ostatních hospodářských budov je pravděpodobné, že bobrovkami byla v dřívějších dobách pokryta i tato budova bývalého chléva. Podle konzultace se statikem by měl stávající krov vyhovět na zatížení i touto keramickou střešní krytinou, i když je těžší než eternitová.

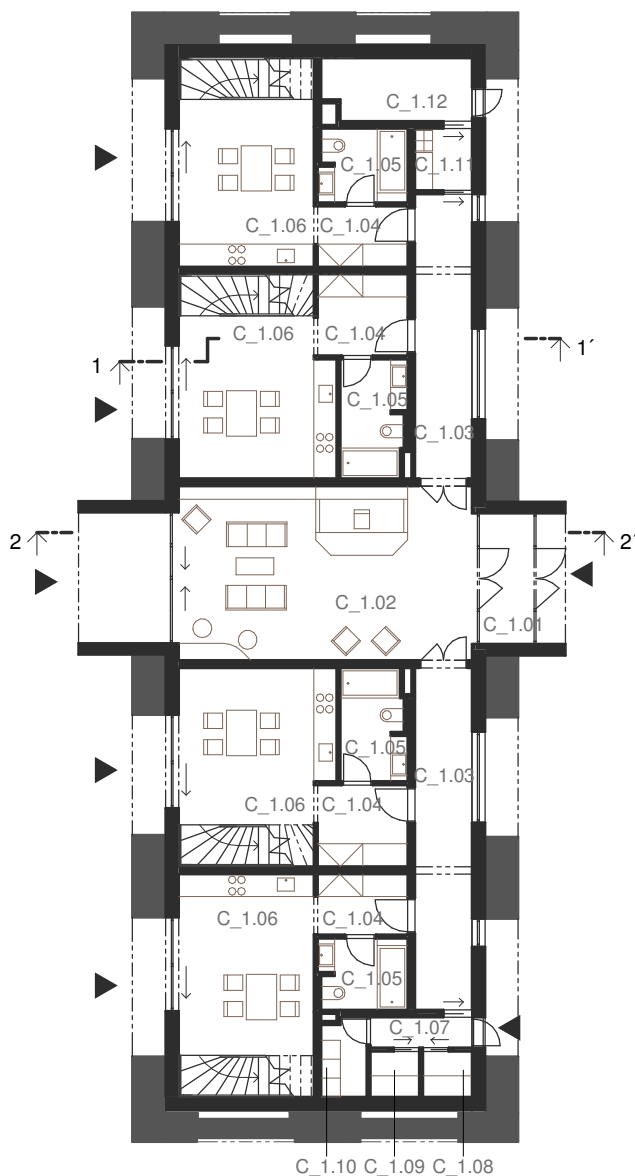
PŘÍZEMÍ

Hlavní vstup je ze severní strany z parkoviště. Na vstupní prostory navazuje recepce se společenskou místností – vzhledem k velikosti ubytování nebude recepce stále obsazená (je uvažováno docházením správce v případě potřeby na zavolání). Ze společenské místnosti je přímý přístup do dvora.

K severní fasádě orientované na parkoviště se přimyká chodba, jižní část je lemována apartmány, které se otevírají do dvora. V přízemí apartmánu se nachází předsíňka, koupelna a převýšený prostor se schodištěm, kde je situována kuchyňka s jídelním stolem. Schodiště vede do podkroví, kde se podle typu apartmánu nachází jedna ložnice s možností přistýlky nebo dvě ložnice. Podkroví je osvětleno otvory ve štítech a střešními okny, které jsou většinou orientovány na sever.

- C_1.01 ZÁDVEŘÍ
- C_1.02 SPOLEČENSKÁ MÍSTNOST, RECEPCE
- C_1.03 CHODBA
- C_1.04 PŘEDSÍŇ
- C_1.05 KOUPELNA
- C_1.06 KUCHYŇKA

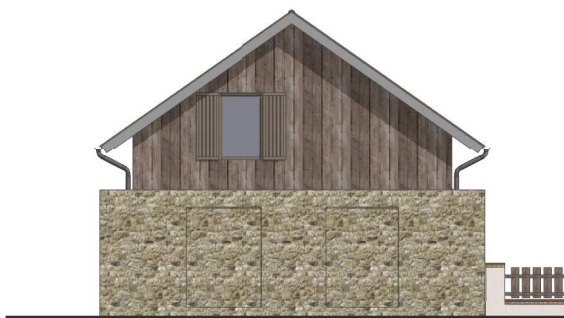
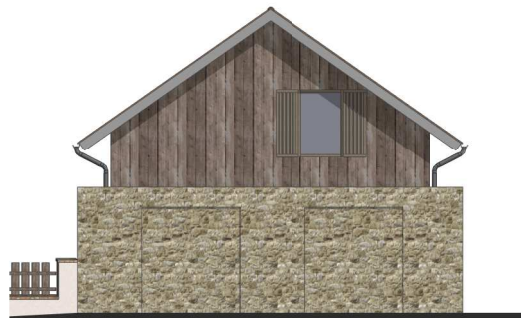
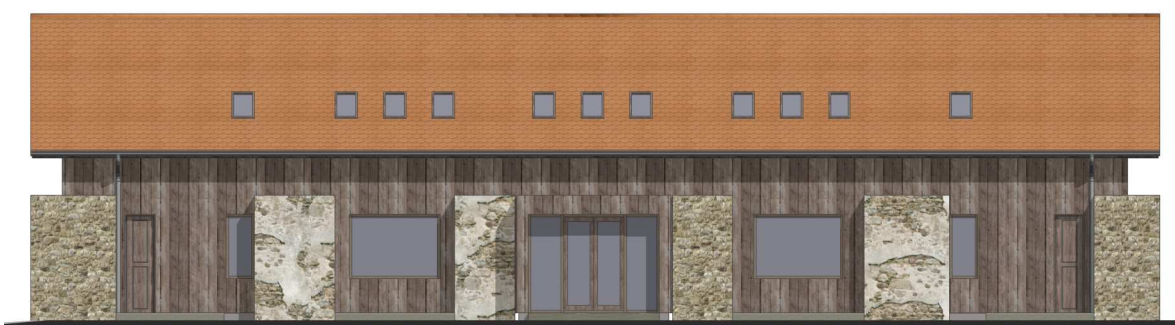
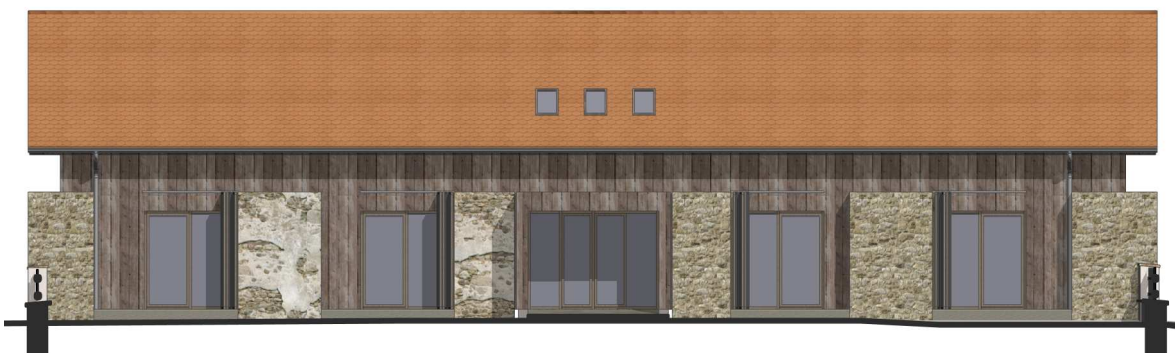
Hlavní osa, kde se nachází vstup, je zdůrazněna plocho střechou částí dřevostavby, která vybíhá z prostoru mezi pilíři a příčně protíná jednouchou přízemní hmotu dřevostavby se sedlovou střechou.

Na střeše s velkým přesahem, která zajišťuje alespoň částečnou ochranu pilířům původní stodoly, je stejně jako u ostatních přízemních budov areálu použita keramická střešní krytina. Střecha je pro osvětlení podkroví prolomena střešními okny – ty jsou většinou orientovány na sever, v jejich rámu na vnější straně je umístěno stínění roletou.

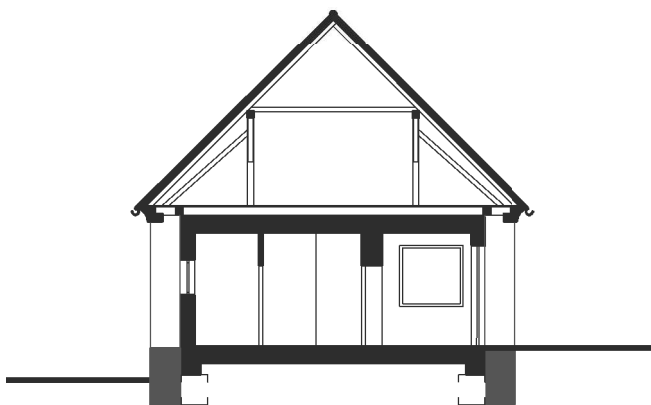
ŘEZ

Do torza stavby jsou stejně jako v případě objektu C vestavěny dřevostavby, které zajistí i potřebné zázemí pro technologie. Použit je stejný systém konstrukce, na rozdíl od objektu C je nad dřevostavbami proveden plochý strop. Zastřešení objektu spočívá na kamenných stěnách a jedná se o kopii stávajícího (z větší části zříceného) krovu – není pravděpodobné, že by jeho některé části byly použitelné.

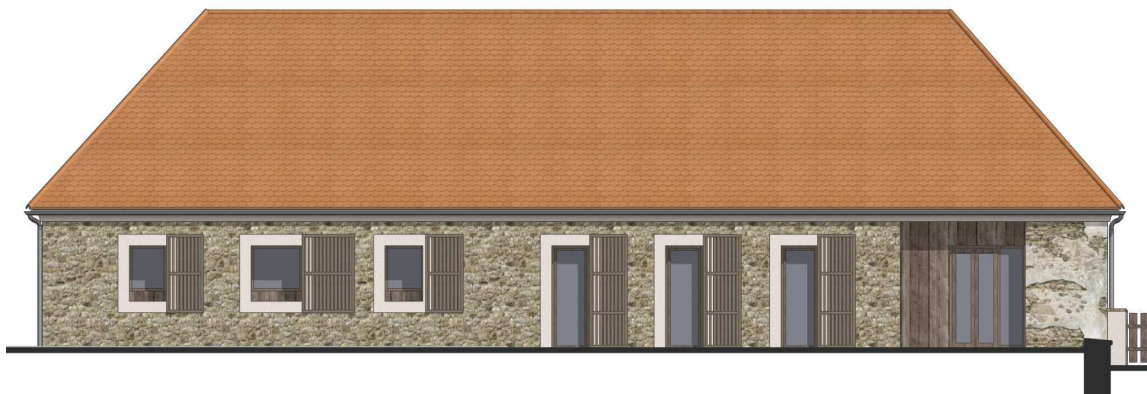
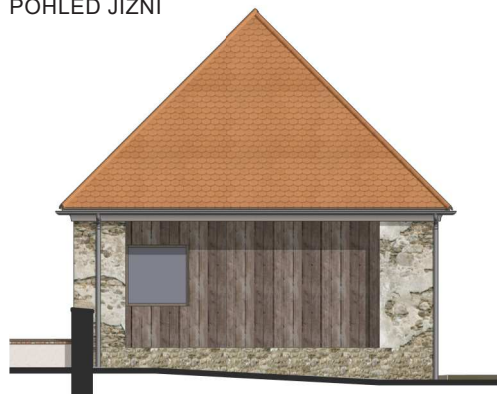
I v případě restaurace je uplatněn princip ponechání kamenného zdiva se zafixování zbytků omítek. Mezi pilíři na jihu stavby se otevírá průhled na fasádu dřevostavby s širokými prkny – rozdílnost fasád přirozeně zdůrazňuje hlavní vstup do restaurace, prostor mezi pilíři také tvoří příjemné závětrí. Okenní a dveřní otvory jsou ve starém kamenném zdivu většinou ponechány na původních místech, je však změněna jejich velikost – fasáda sálu orientovaná do dvora je například místo okny prolomena dveřmi pro zajištění lepšího nejen vizuálního kontaktu s dvorem. Vzhledem k tomu, že už stávající otvory jsou několikrát přebourávány (a to i novodobě – dokladem jsou nadpraží heluz), tyto zásahy stavbu výrazně nepoškodí. Okenní a dveřní otvory jsou lemovány bílými šambránami a mohou být kryty dřevěnými okenicovými žaluziemi. Valbová střecha stavby je kryta keramickou střešní krytinou z bobrovek.

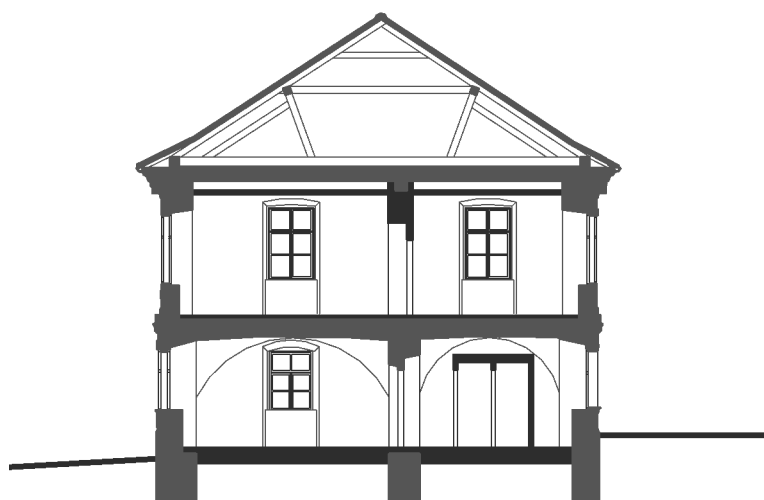
ŘEZ

Návrh se snaží o co nejmenší zasahování do konstrukcí farní budovy – to se netýká zbourání nedokončené přístavby z 90. let minulého století. S tím se pojí také výstavba nového schodiště do patra a na půdu na původním místě – schodiště je v obou případech klenuté s dřevěnými stupni. V jejich prostoru musí být odstraněn strop z 90. let. Jinak zůstává strop nad patrem zachován i s kovovými sloupy, je opatřen podhledem a sloupy jsou ošetřeny a obezděny novými stěnami.

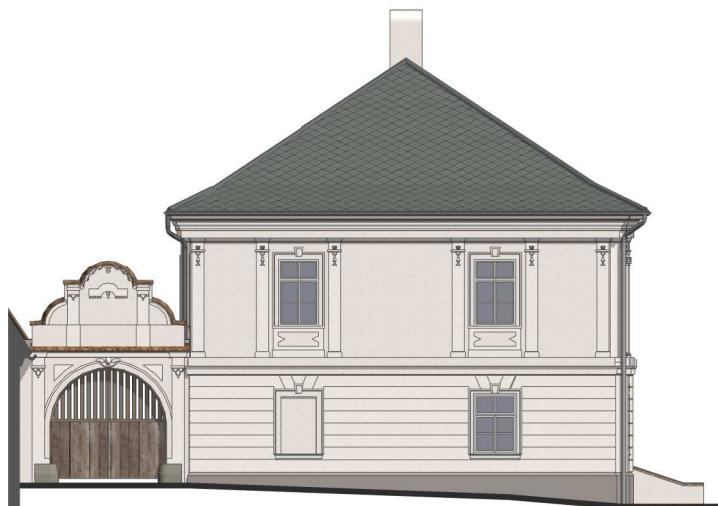
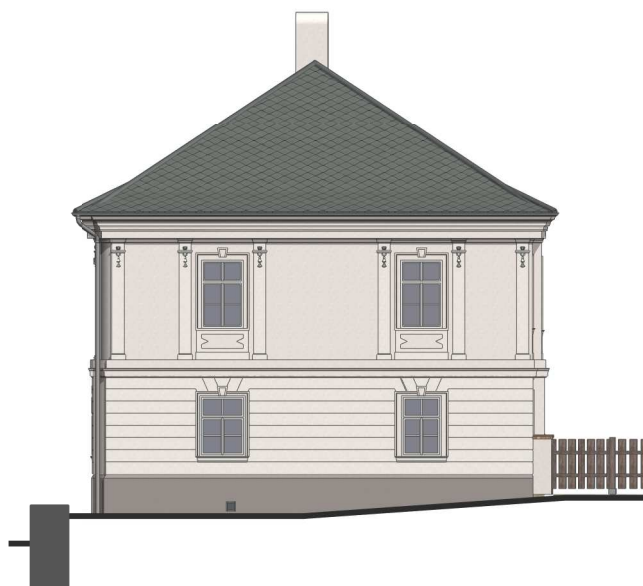
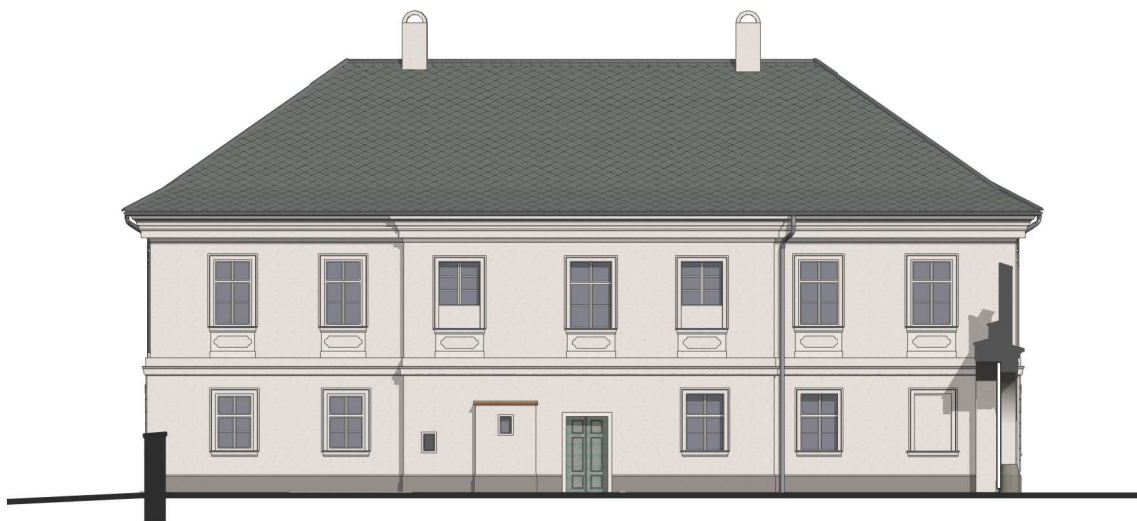
Fara má jako jediná ze staveb areálu jinou střešní krytinu než bobrovky – střecha bude pokryta cementovláknitými šablonami bez azbestu, které nahradí stávající eternit. Keramickou střešní krytinu na střeše fary se mi nepodařilo doložit – po požáru v roce 1861 byla střecha pokryta šindelem a eternitová střešní krytina je na střeše fary už od roku 1935 – navíc nepovažuji za vhodné krov více než 150 let starý krov dále přitěžovat.

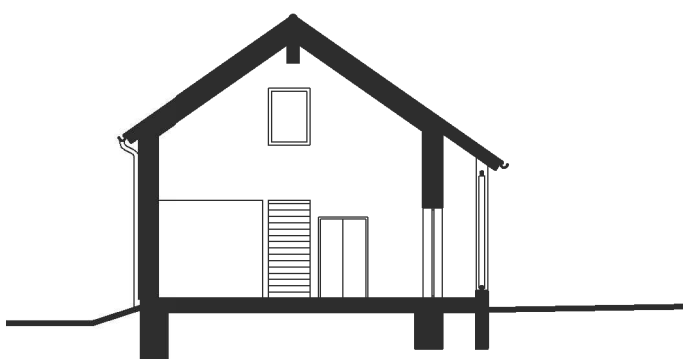
ŘEZ

Nosný systém je stěnový, s příčně orientovanými nosnými stěnami tvořenými panely stejně jako u ostatních dřevostaveb v areálu. Dřevěné panely jsou založeny minimálně 20 cm nad terénem. Na stěny jsou pak kotveny systémové panely s žebry sepnuté vrcholovou vaznicí, které vestavbu zastřešují. Toto řešení umožňuje maximální využití podkroví. Velký přesah střechy podél východní fasády, se částečně opírá do dřevěných sloupů. Dřevostavbu bude pravděpodobně možné založit na základových pasech.
