BAKALÁŘSKÁ PRÁCE
LOMNICE U TIŠNOVA
obnova klasicistního domu

**Lomnice - obnova klasicistního domu
Šimon Kříž
15114 Ústav památkové péče - Ateliér Girsá**

A.1 Souhrnná technická zpráva

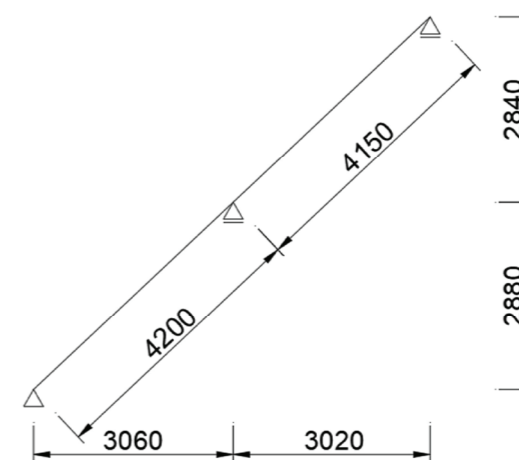
- schéma krokve:

uvažované kombinace zatížení:

A) ZS1 (vlastní tíha) + ZS2 (sníh) + 0,6 * ZS3 (vítr)

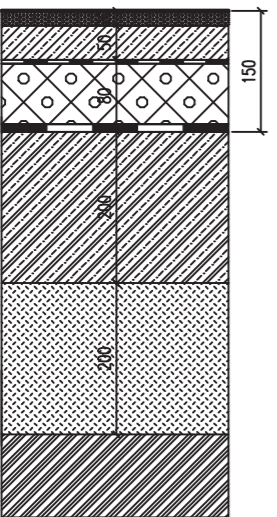
Označení	Schéma	Tloušťka (mm)	Popis skladby, tloušťky vrstev (mm)	Podl.
(P1) podlaha galerie

552	asfaltové terazzo tl. 20 mm betonová mazanina tl. 50 mm separační PE fólie tepelná izolace, XPS tl. 80 mm hydroizolace, PVC fólie 1,5mm železobetonová deska tl. 200 mm štěrkopískový zhutněný násyp tl. 200 mm základová zemina	1NP
(P2) podlaha toalety

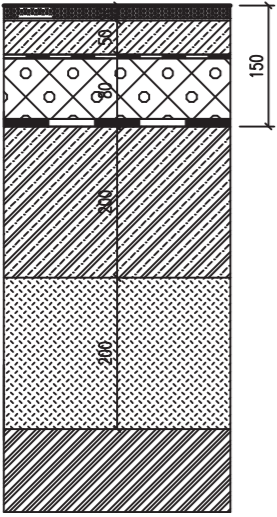
552	asfaltové terazzo tl. 17 mm hydroizolační stěrka tl. 3 mm betonová mazanina tl. 50 mm separační PE fólie tepelná izolace, XPS tl. 80 mm hydroizolace, PVC fólie 1,5mm železobetonová deska tl. 200 mm štěrkopískový zhutněný násyp tl. 200 mm základová zemina	1NP
(P3) podlaha tech. místnost

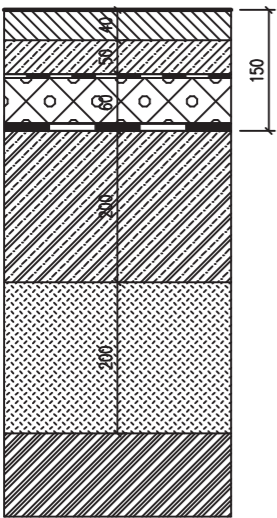
552	broušený cementový potěr tl. 40 mm betonová mazanina tl. 50 mm separační PE fólie tepelná izolace, XPS tl. 60 mm hydroizolace, PVC fólie 1,5mm železobetonová deska tl. 200 mm štěrkopísk. zhut. násyp tl. 200 mm základová zemina	1NP

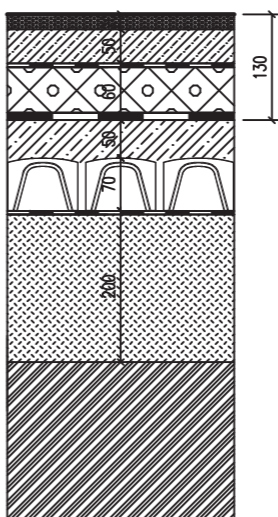
Označení	Schéma	Tloušťka (mm)	Popis skladby, tloušťky vrstev (mm)	Podl.
(P4) podlaha galerie

452	asfaltové terazzo tl. 20 mm betonová mazanina tl. 50 mm separační PE fólie tepelná izolace, XPS tl. 60 mm hydroizolace, PVC fólie 1,5mm bet. mazanina s vloženou kari sítí, tl. 50 mm IPT systém, 70 mm geotextilie 300g/m ² štěrkopískový zhutněný násyp tl. 200 mm základová zemina	1NP
(P5) podlaha galerie

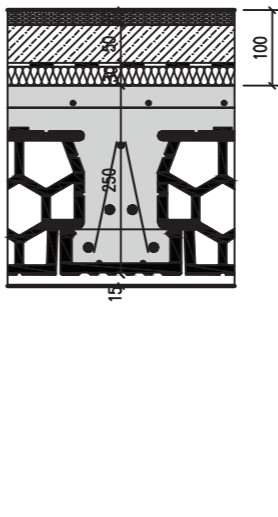
365	asfaltové terazzo tl. 20 mm betonová mazanina tl. 45 mm separační PE fólie kročejová izolace tl. 30 mm nadbetonávka tl. 40 mm stropní trám POT + vložky Miako tl. 210 mm omítka tl. 15 mm	2NP

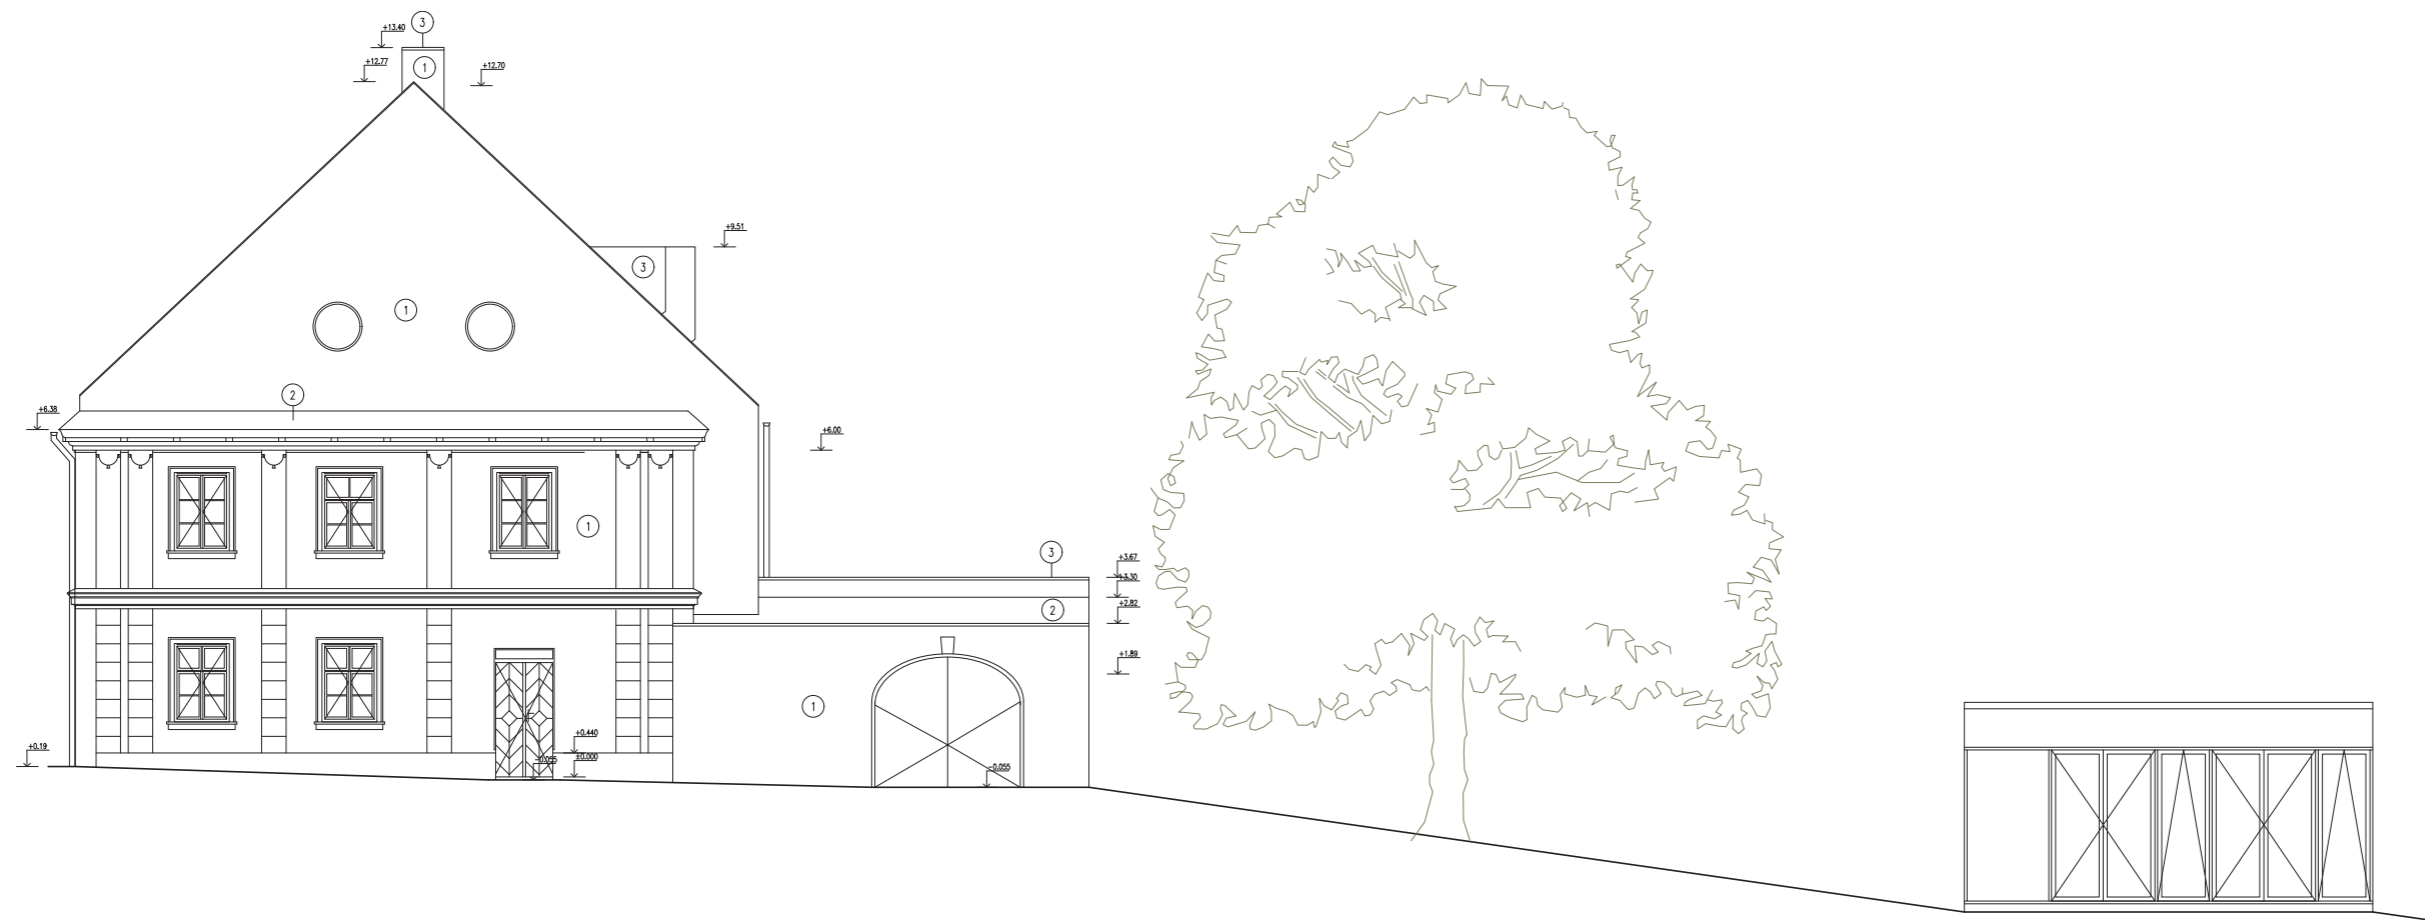
①	ZDI, KOMIN – OMÍTKA
②	STŘECHA – BRÍDLICE
③	OPLECHOVÁNÍ STŘECHY, ATIKY – ZINEK
④	OSTŘE PÁLENÉ CihLY

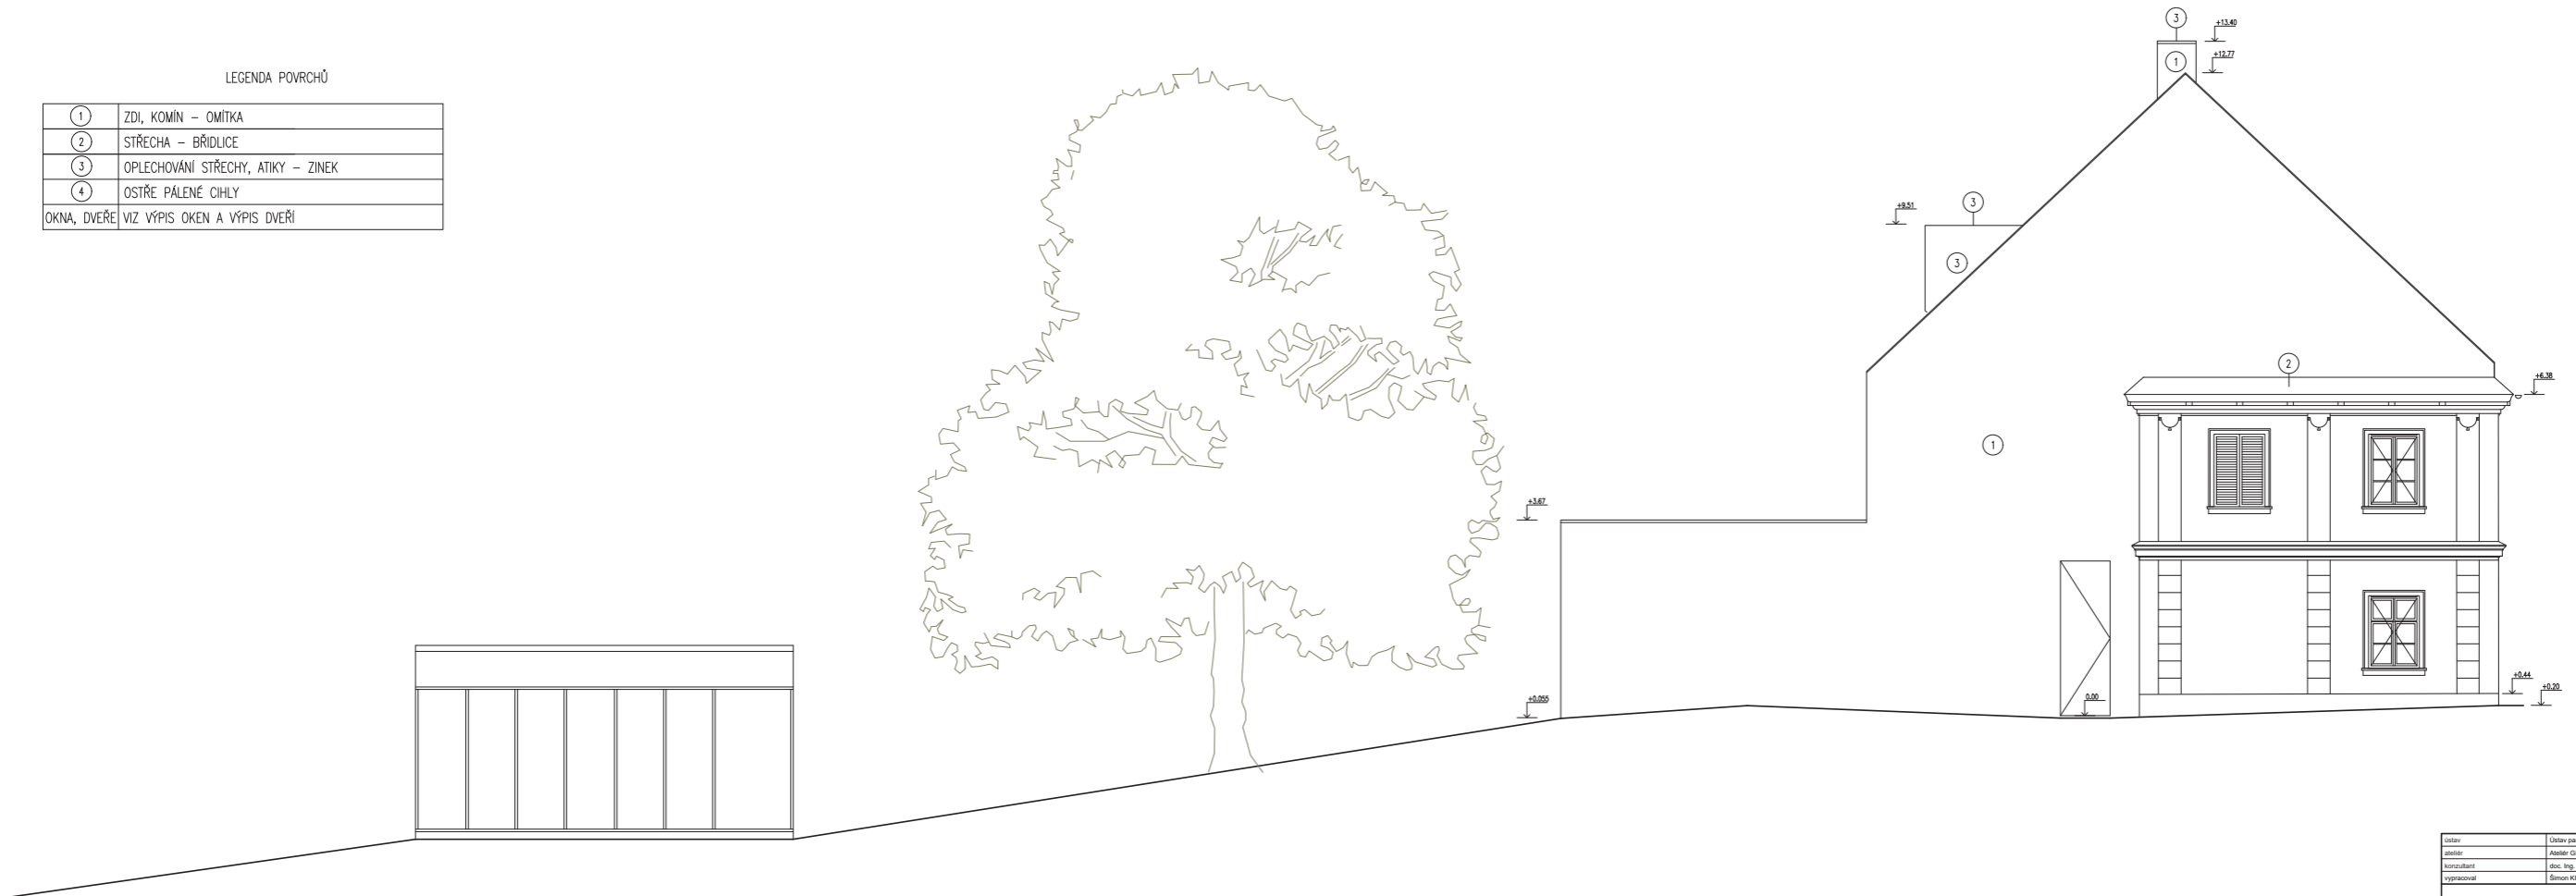
①	ZDI, KAMIN – OMITKA
②	STŘECHA – BRÍDLICE
③	OPLECHOVÁNÍ STŘECHY, ATIKY – ZINEK
④	OSTŘE PÁLENÉ OHLY
OKNA, DVEŘE	VIZ VÝPIS OKEN A VÝPIS DVEŘÍ

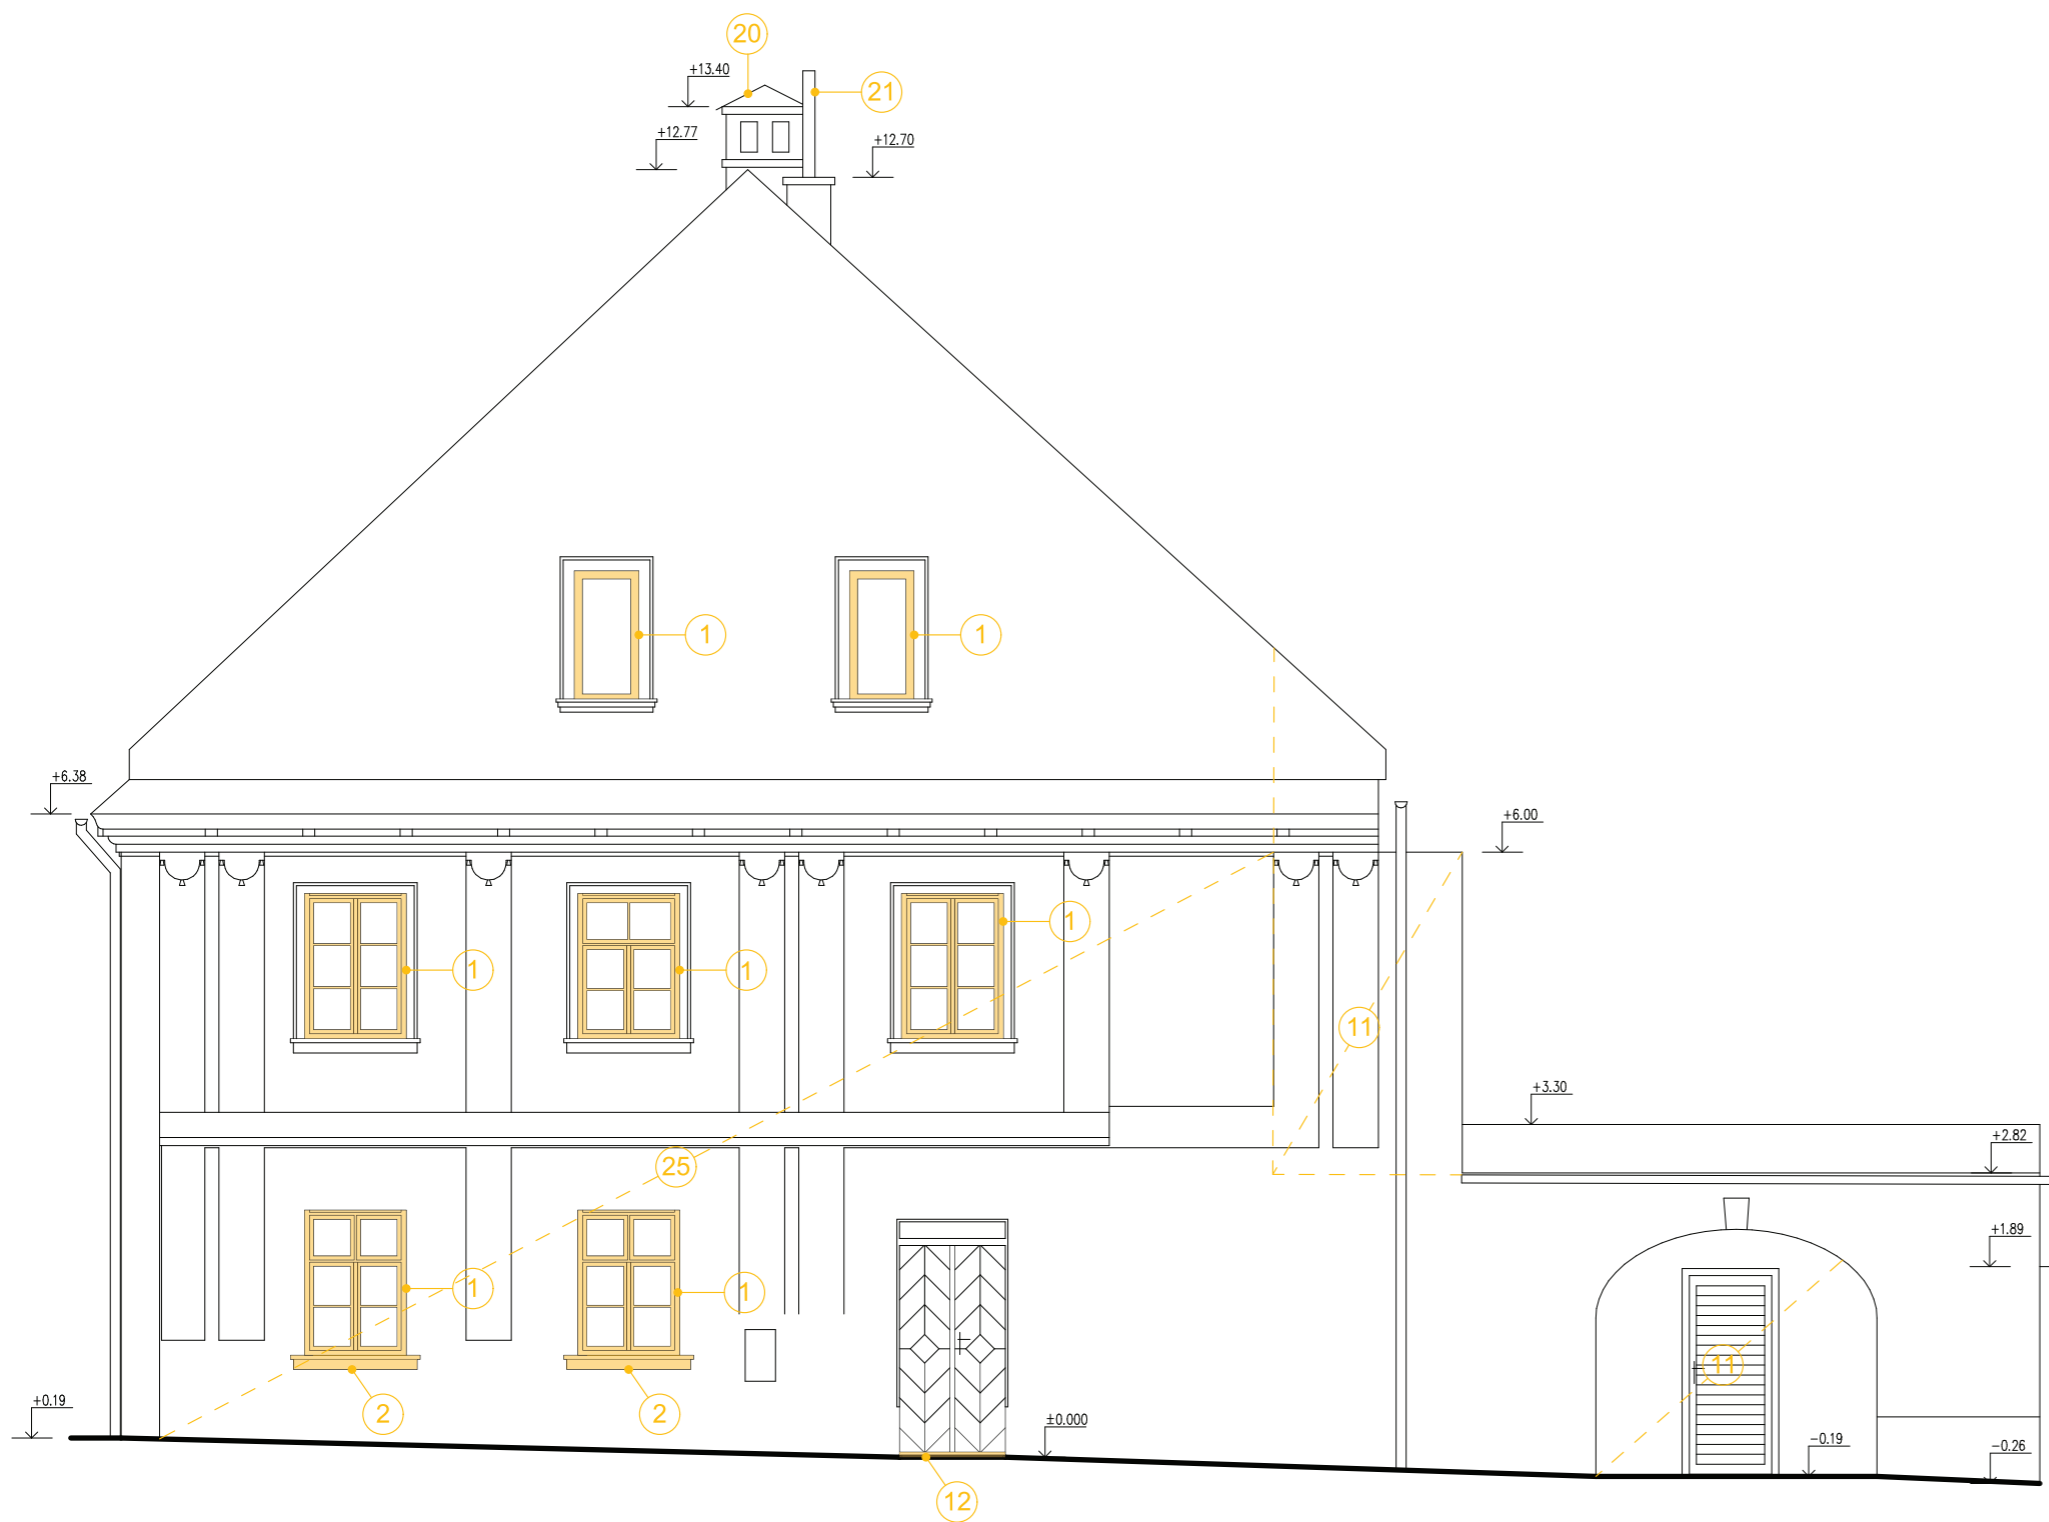
- 1 demontáž okna včetně rámu
- 2 vybourání zbytku parapetu
- 3 odstranění vrat včetně zárubní a prahu
- 4 vybourání příčky
- 5 vybourání podlahy včetně konstrukčních vrstev
- 6 odstranění nášlapných vrstev podlahy
- 7 vytvoření nového dveřního otvoru včetně prostoru pro překlad
- 8 vytvoření dveřního otvoru (obnova)
- 9 odstranění dveří včetně zárubní
- 10 zbourání sloupu
- 11 vybourání zdiva
- 12 odstranění prahu
- 13 dokončení demolice, odstranění zbořeníště
- 14 odstranění novodobého soklu
- 15 zrušení plynové přípojky
- 16 ubourání nárožního zdiva
- 17 zbourání pavlače
- 18 vybourání kapsy pro doplnění parapetu
- 19 vybourání příček půdní vestavby
- 20 ubourání komína
- 21 zbourání komína
- 22 vybourání stropů půdní vestavby
- 23 demontáž krokvi
- 24 rozebrání střešní krytiny
- 25 odstranění erodovaných a novodobých vrstev omítky (postup prací dle pokynů restaurátora NPÚ)

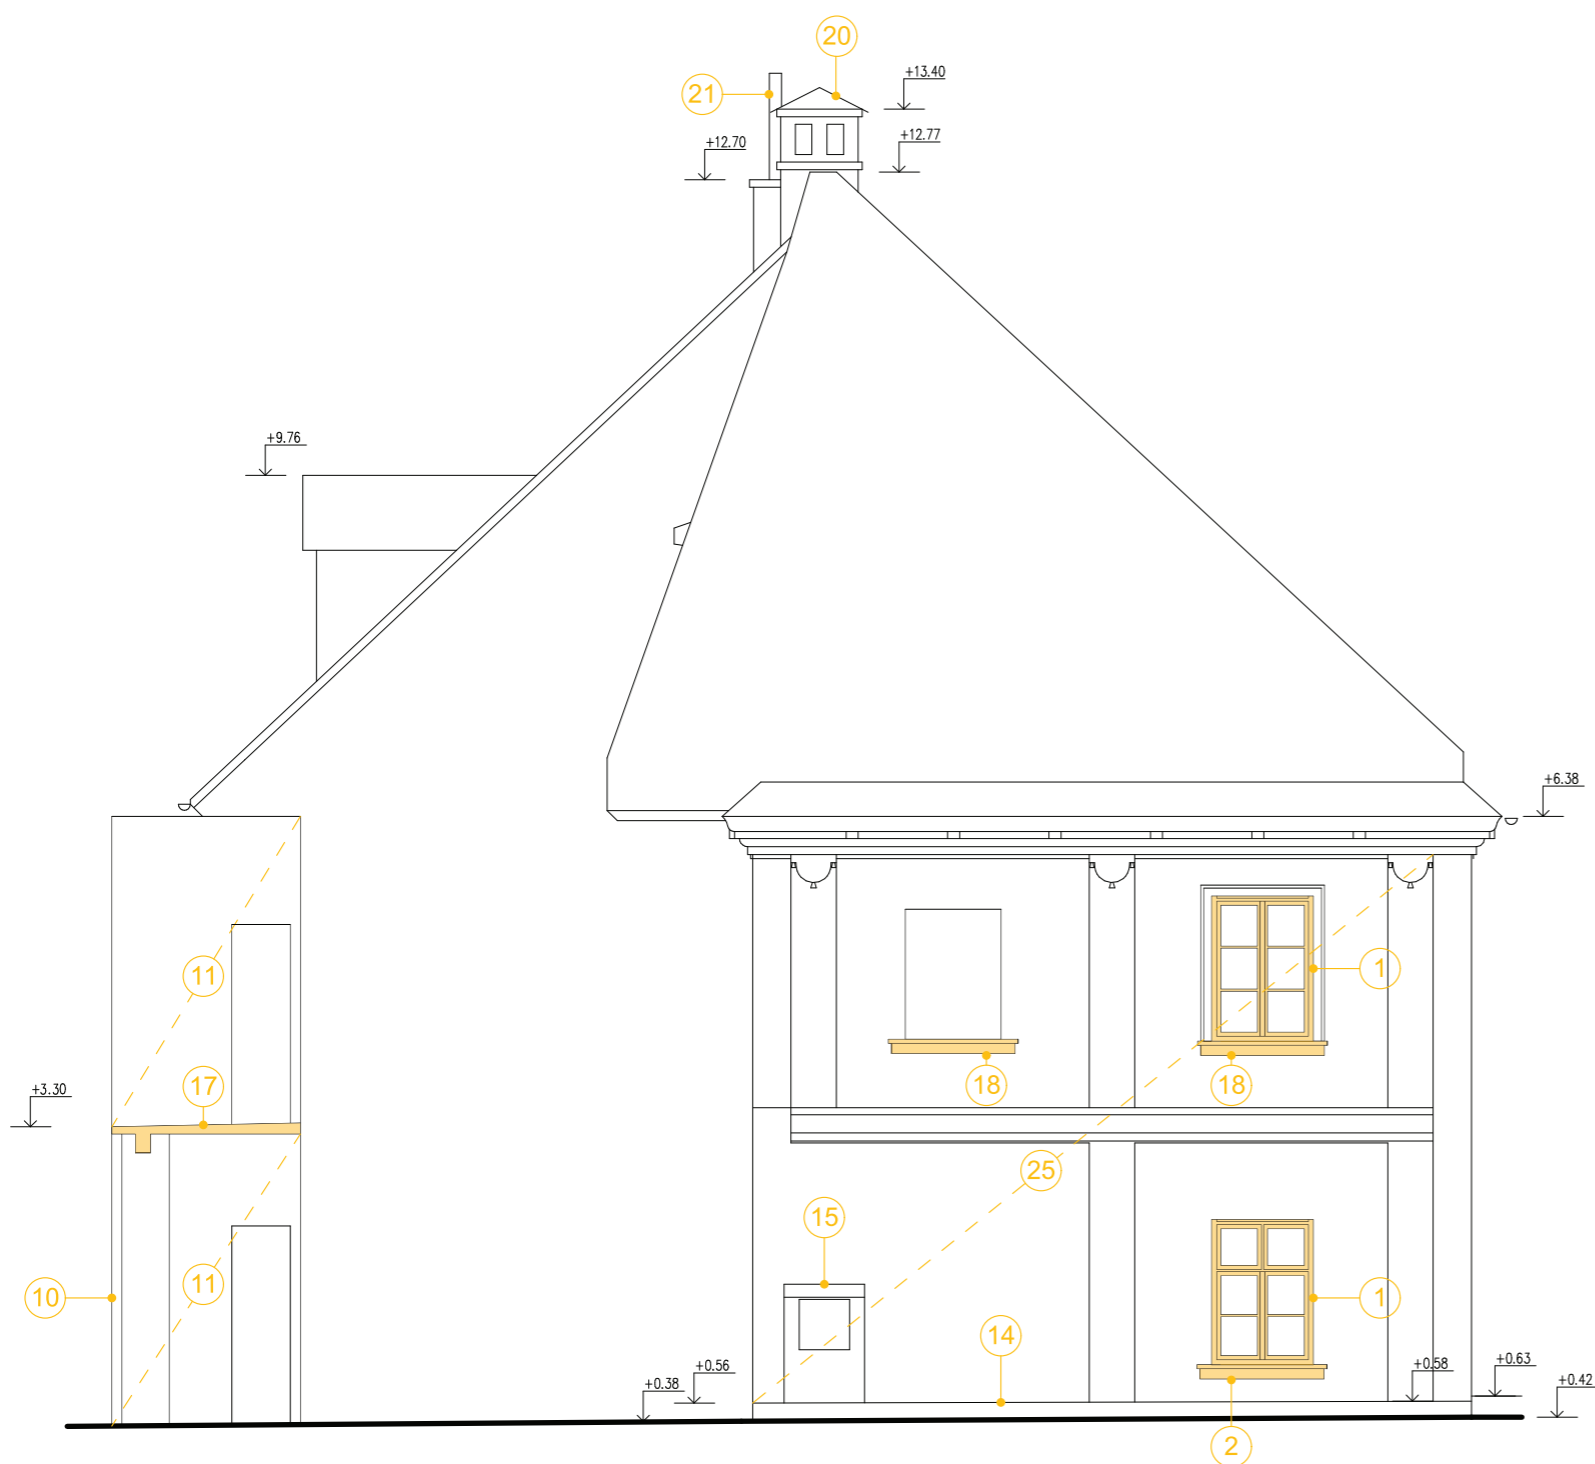
- 1 demontáž okna včetně rámu
- 2 vybourání zbytku parapetu
- 3 odstranění vrat včetně zárubní a prahu
- 4 vybourání příčky
- 5 vybourání podlahy včetně konstrukčních vrstev
- 6 odstranění nášlapných vrstev podlahy
- 7 vytvoření nového dveřního otvoru včetně prostoru pro překlad
- 8 vytvoření dveřního otvoru (obnova)
- 9 odstranění dveří včetně zárubní
- 10 zbourání sloupu
- 11 vybourání zdiva
- 12 odstranění prahu
- 13 dokončení demolice, odstranění zbořeníště
- 14 odstranění novodobého soklu
- 15 zrušení plynové přípojky
- 16 ubourání nárožního zdiva
- 17 zbourání pavlače
- 18 vybourání kapsy pro doplnění parapetu
- 19 vybourání příček půdní vestavby
- 20 ubourání komína
- 21 zbourání komína
- 22 vybourání stropů půdní vestavby
- 23 demontáž krokví
- 24 rozebrání střešní krytiny
- 25 odstranění erodovaných a novodobých vrstev omítky (postup prací dle pokynů restaurátora NPÚ)

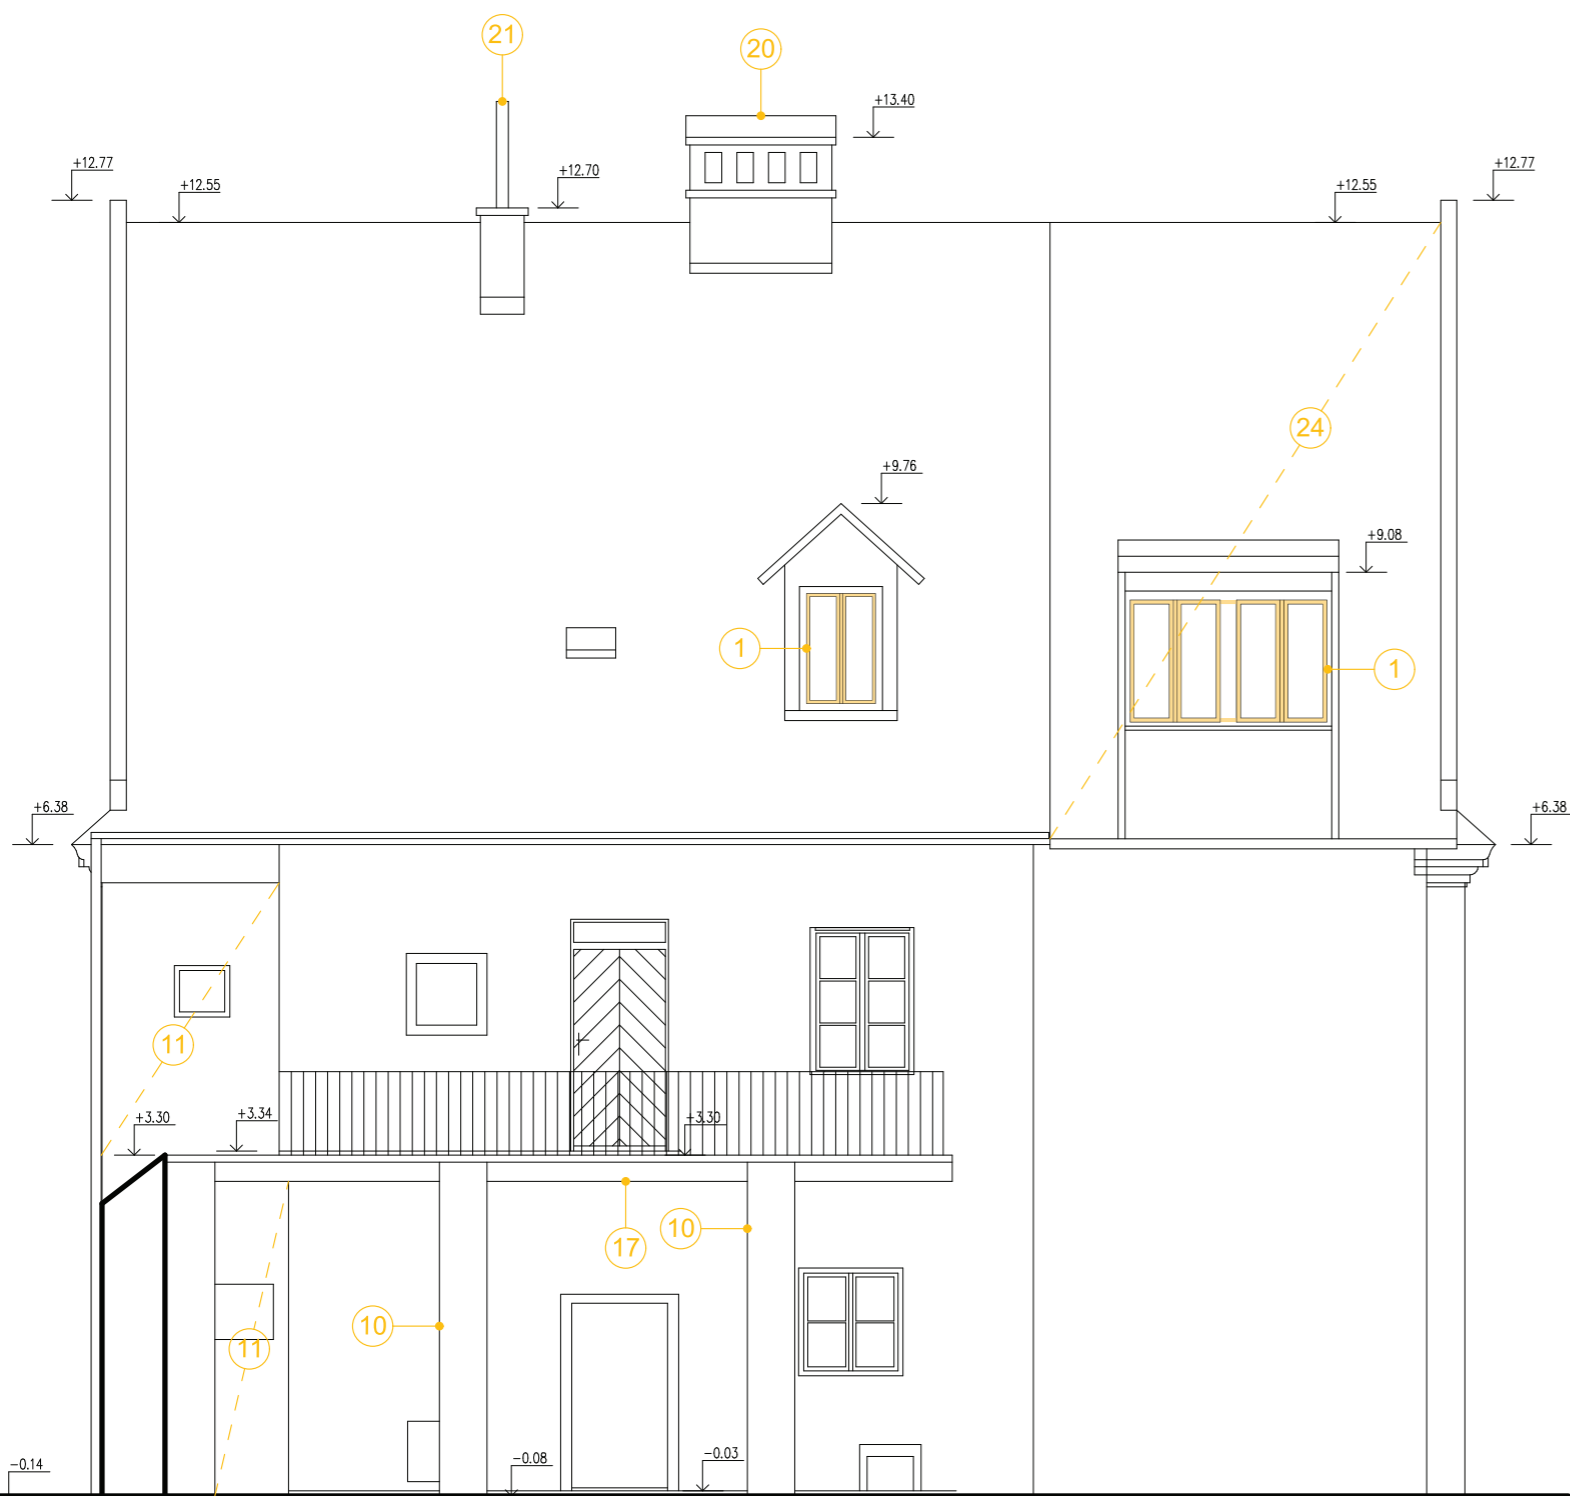
- 1 demontáž okna včetně rámu
- 2 vybourání zbytku parapetu
- 3 odstranění vrat včetně zárubní a prahu
- 4 vybourání příčky
- 5 vybourání podlahy včetně konstrukčních vrstev
- 6 odstranění nášlapných vrstev podlahy
- 7 vytvoření nového dveřního otvoru včetně prostoru pro překlad
- 8 vytvoření dveřního otvoru (obnova)
- 9 odstranění dveří včetně zárubní
- 10 zbourání sloupu
- 11 vybourání zdiva
- 12 odstranění prahu
- 13 dokončení demolice, odstranění zbořeníště
- 14 odstranění novodobého soklu
- 15 zrušení plynové přípojky
- 16 ubourání nárožního zdiva
- 17 zbourání pavlače
- 18 vybourání kapsy pro doplnění parapetu
- 19 vybourání příček půdní vestavby
- 20 ubourání komína
- 21 zbourání komína
- 22 vybourání stropů půdní vestavby
- 23 demontáž krokví
- 24 rozebrání střešní krytiny
- 25 odstranění erodovaných a novodobých vrstev omítky (postup prací dle pokynů restaurátora NPÚ)

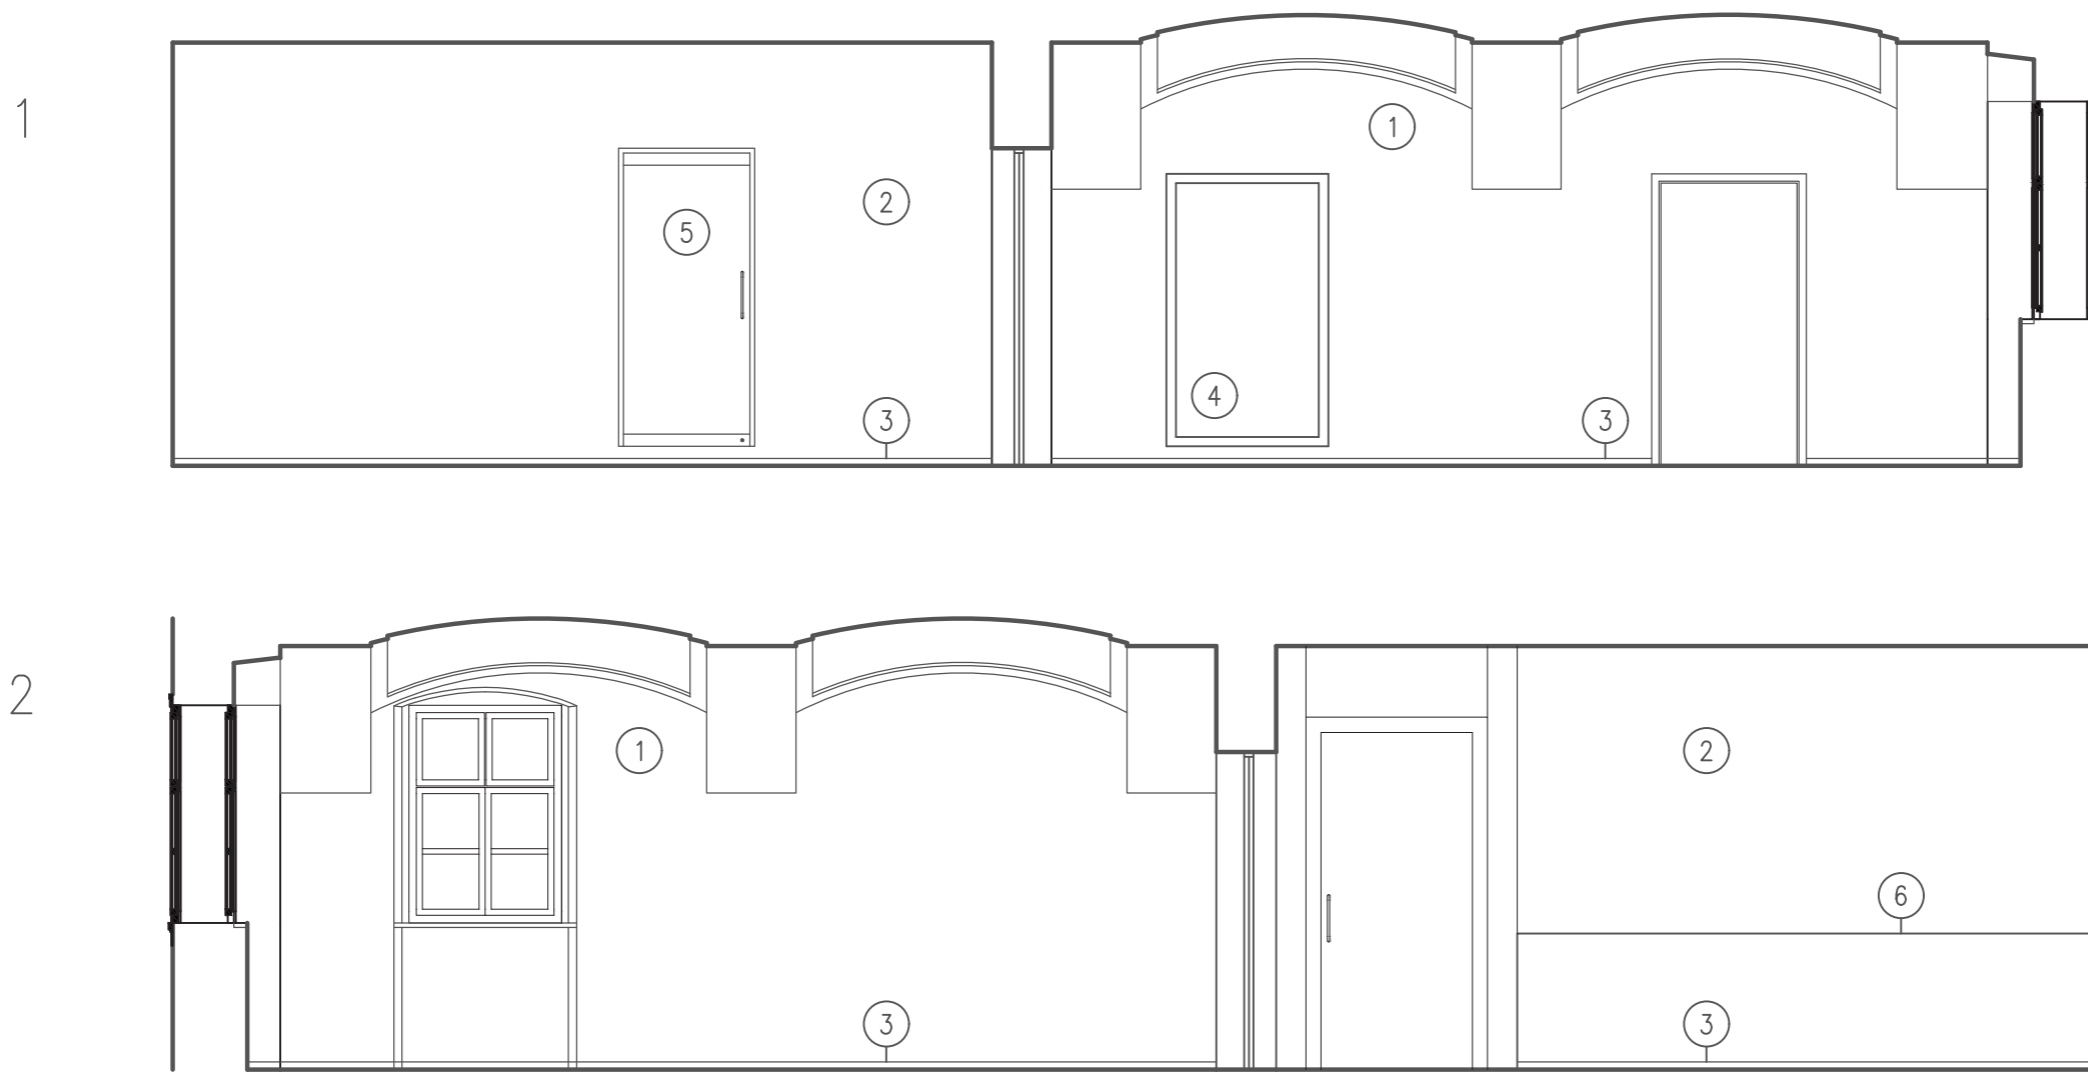
- ① historické stěny upraveny vápenosádrovou omítkou
- ② hladká vápenná omítko
- ③ sokl, ocelový pásek, lak
- ④ vitřina, niklovaný rám, sklo
- ⑤ celoskleněné dveře, hliníkový rám
- ⑥ travertinová deska

Obsah: B.6.1 Interiérové pohledy - rozvrh 1-1', 2-2'
 B.6.2 Interiérové pohledy - rozvrh 3-3', 4-4', 5-5', 6-6'
 B.6.3 Interiérové pohledy 1-1', 2-2'
 B.6.4 Interiérové pohledy 3-3', 4-4', 5-5', 6-6'
 B.6.5 Vizualizace interiéru

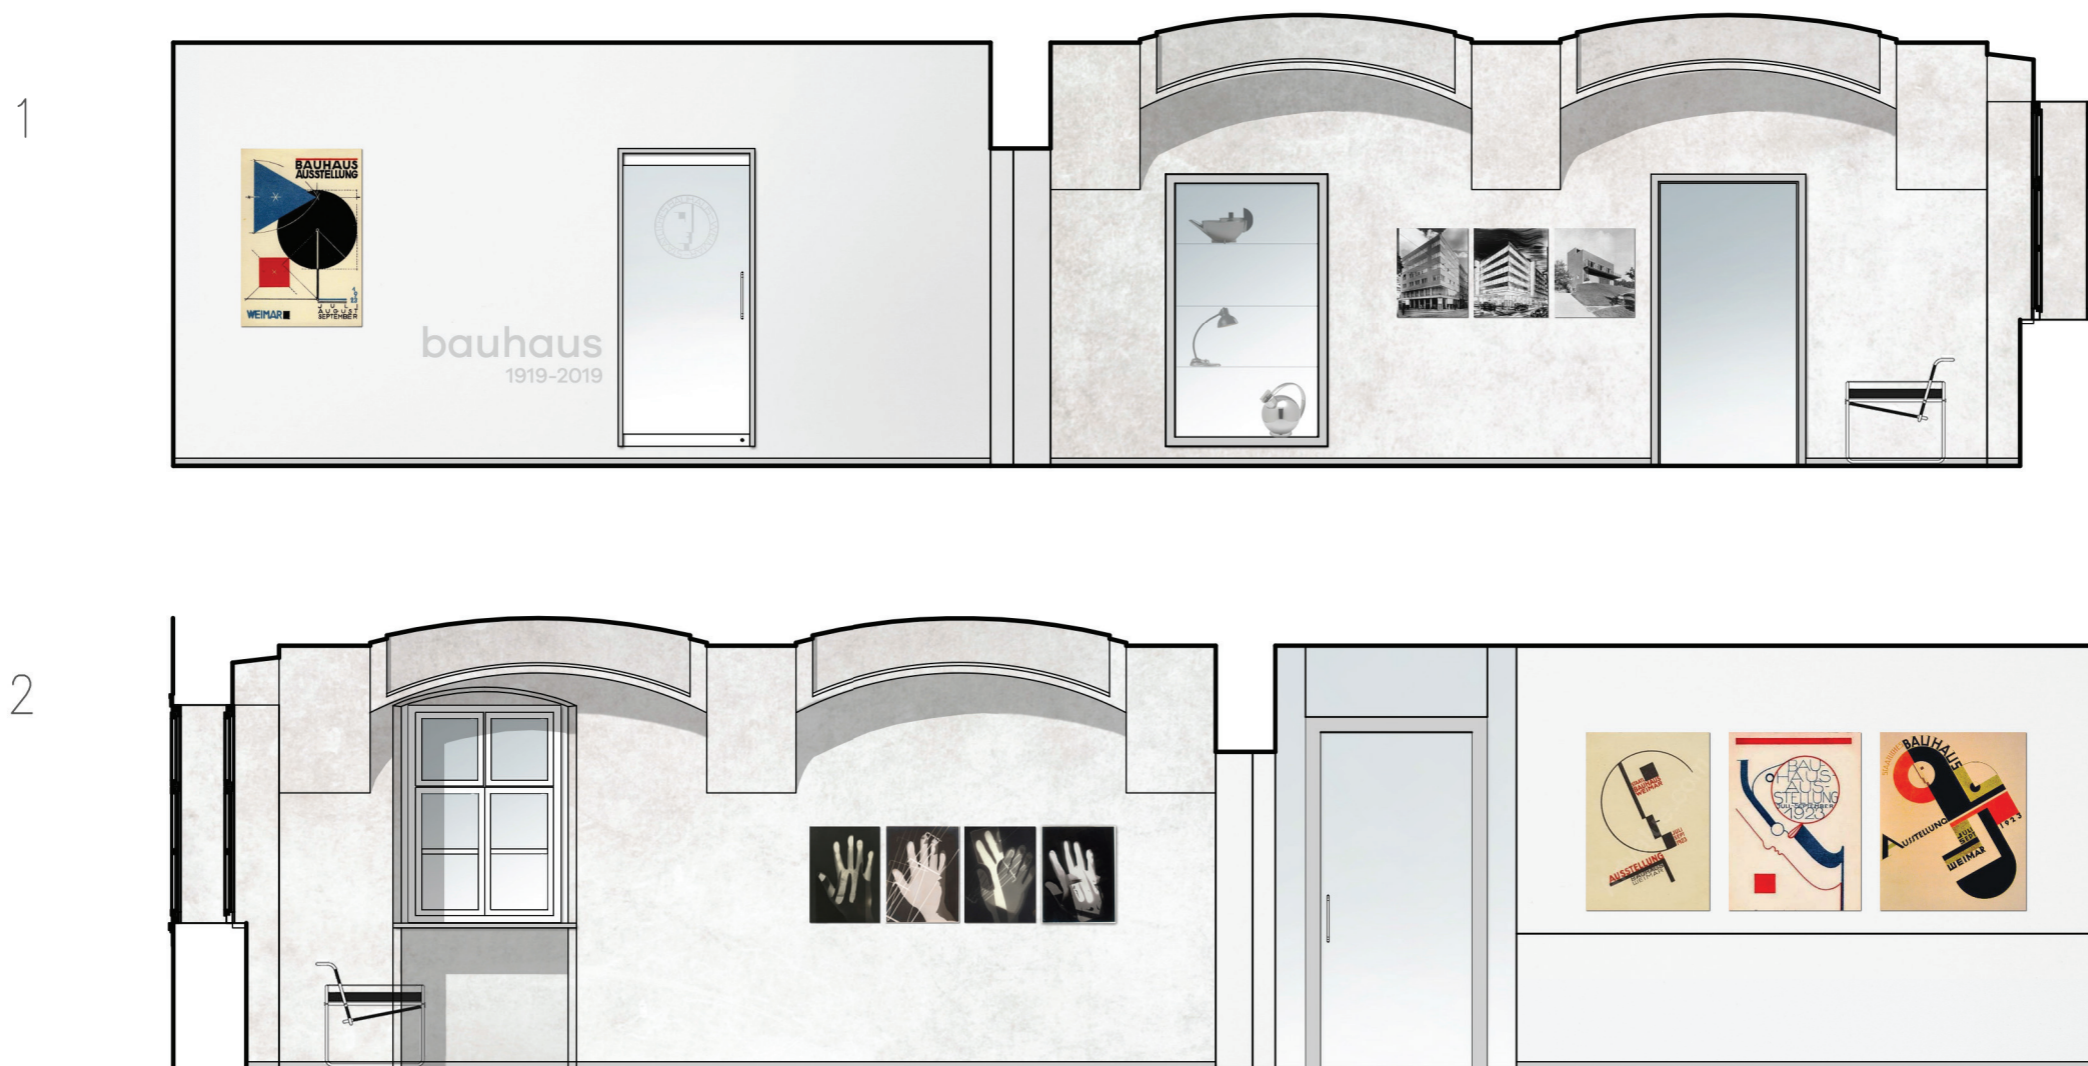
- ① historické stěny upraveny vápenosádrovcu omítkou
- ② hladká vápenná omítko
- ③ sokl, ocelový pásek, lak
- ④ vitrína, niklovaný rám, sklo
- ⑤ celoskleněné dveře, hliníkový rám
- ⑥ travertinová deska

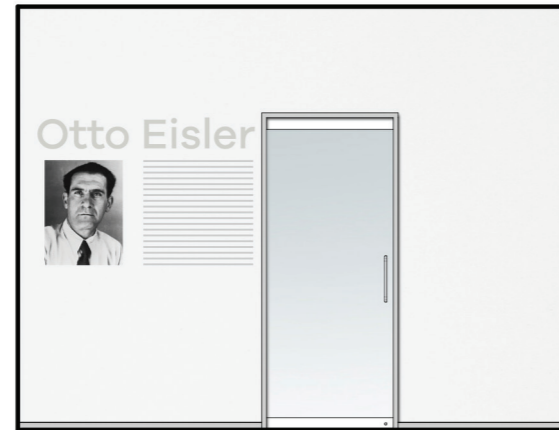
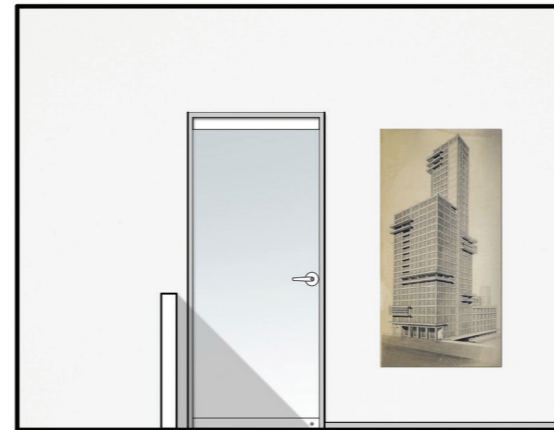
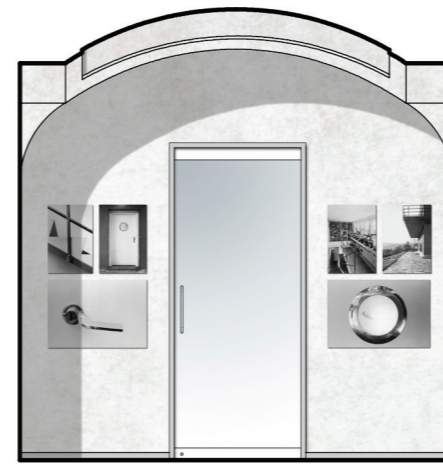
- ① historické stěny upraveny vápenosádrovcu omítkou
- ② hladká vápenná omítko
- ③ sokl, ocelový pásek, lak
- ④ vitrina, niklovaný rám, sklo
- ⑤ celoskleněné dveře, hliníkový rám
- ⑥ travertinová deska
