BAKALÁŘSKÁ PRÁCE

Revitalizace Dómské náměstí Litoměřice

ateliér Rehwaldt
Ústav krajinářské architektury
FA ČVUT LS 2019/2020

REVITALIZACE DÓMSKÉHO NÁMĚSTÍ V LITOMĚŘICÍCH

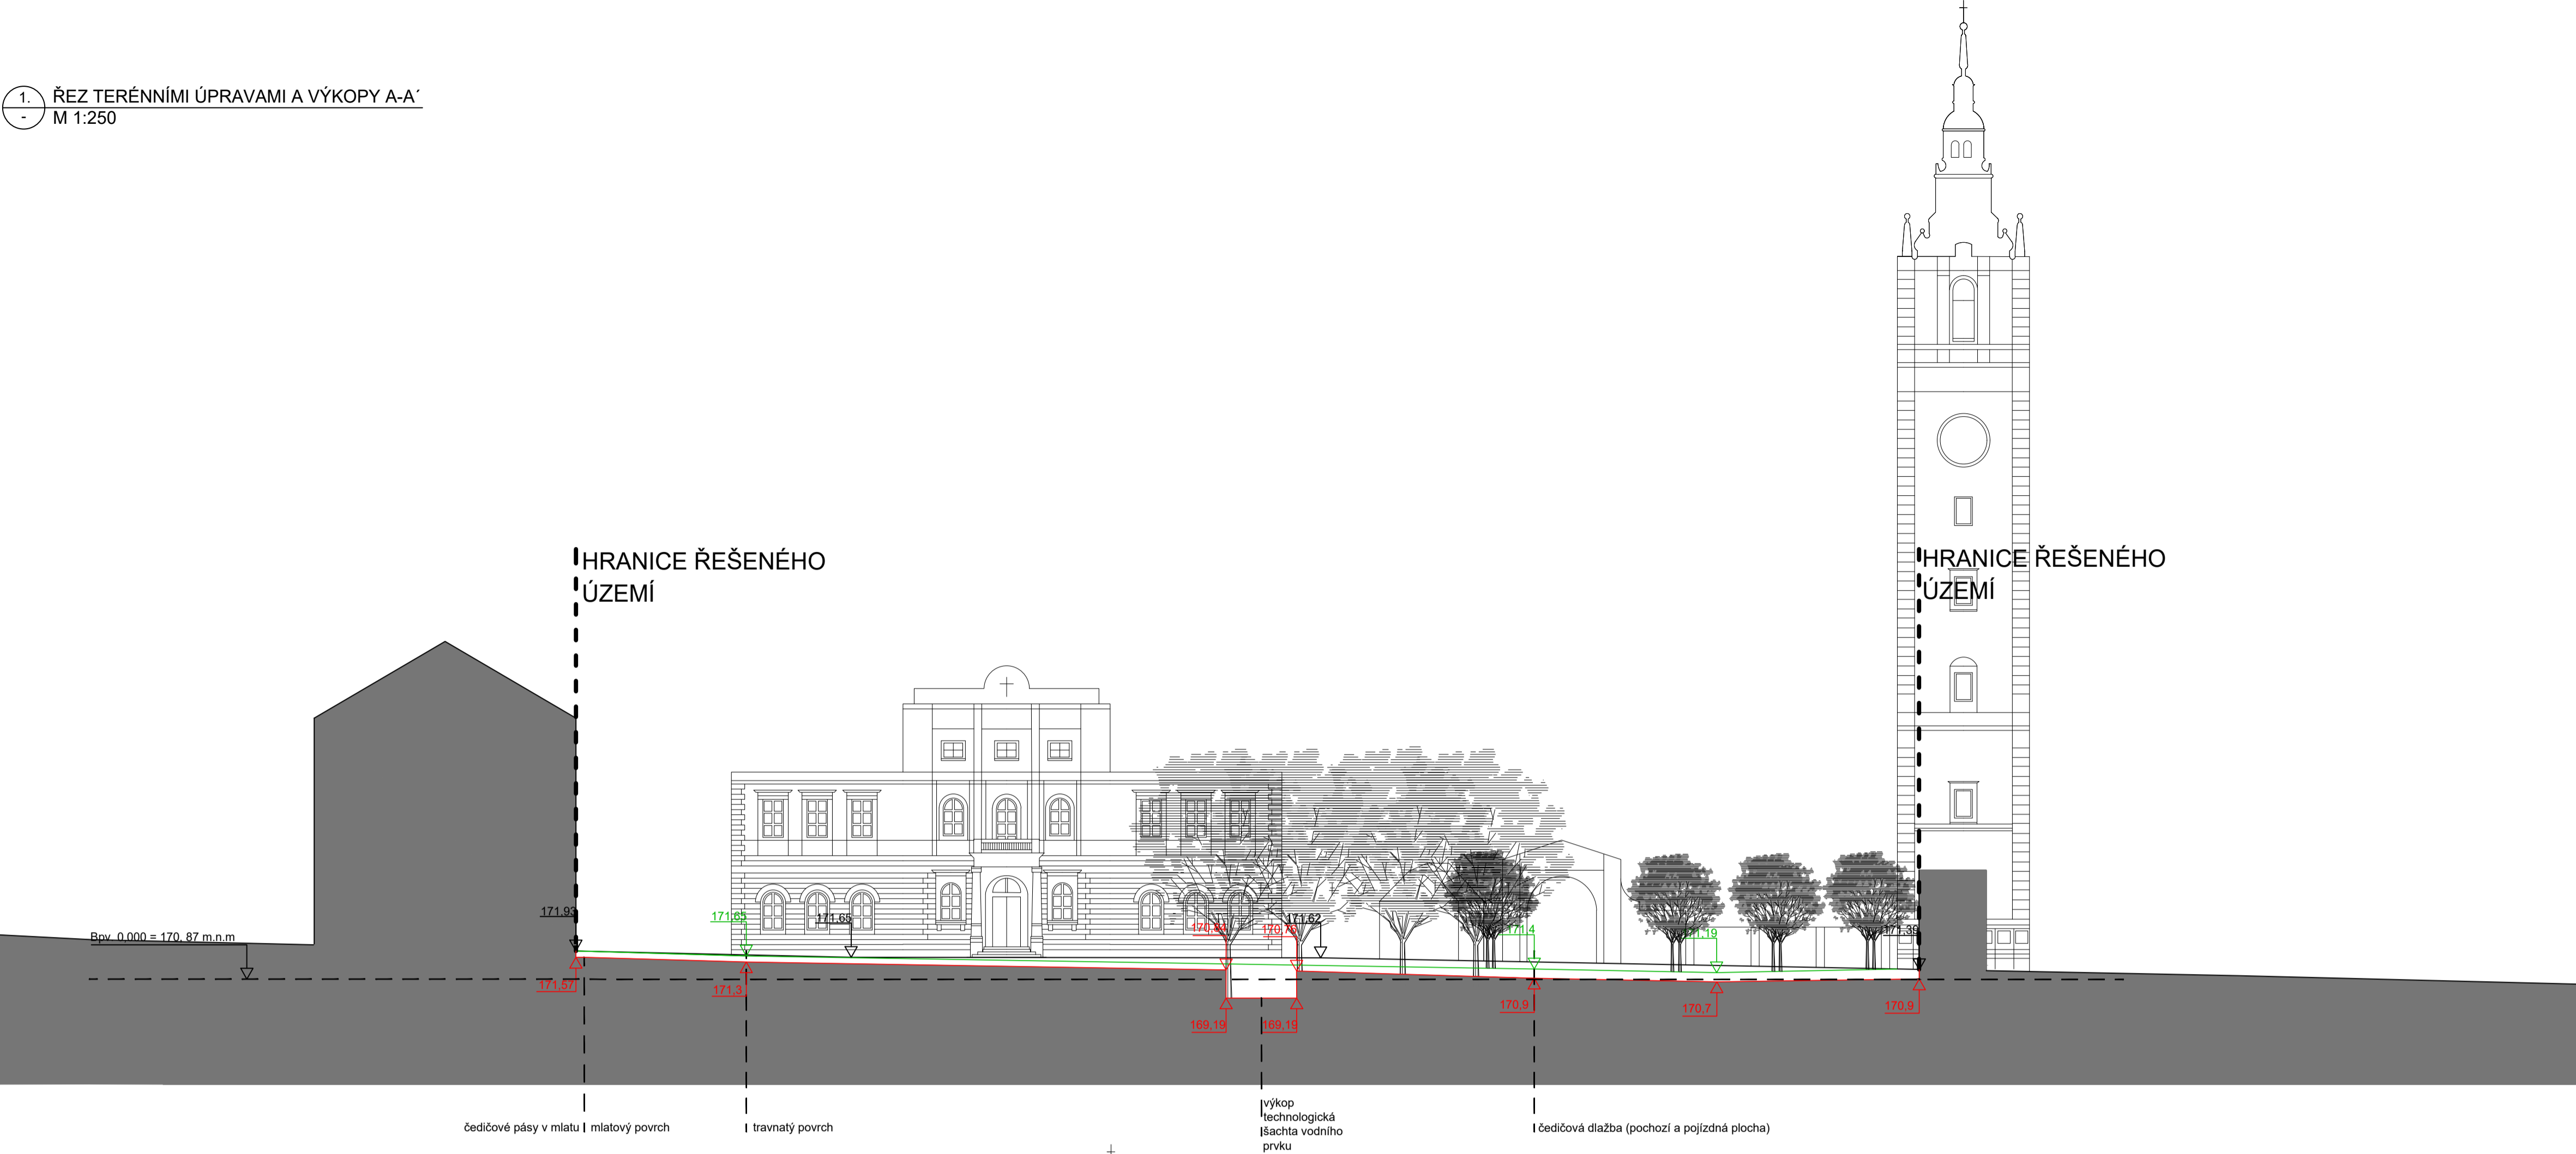
1. ŘEZ TERÉNNÍMI ÚPRAVAMI A VÝKOPY A-A'
M 1:250

- - původní úroveň terénu
 - - finální úroveň terénu - celková hmota konstrukce povrchů
 - - nová úroveň terénu po hrubé terénní úpravě
-
- 170,87
 - 170,87
 - 170,87
- - původní úroveň terénu
 - - finální úroveň terénu - celková hmota konstrukce povrchů
 - - nová úroveň terénu po hrubé terénní úpravě
- - - - hranice řešeného území

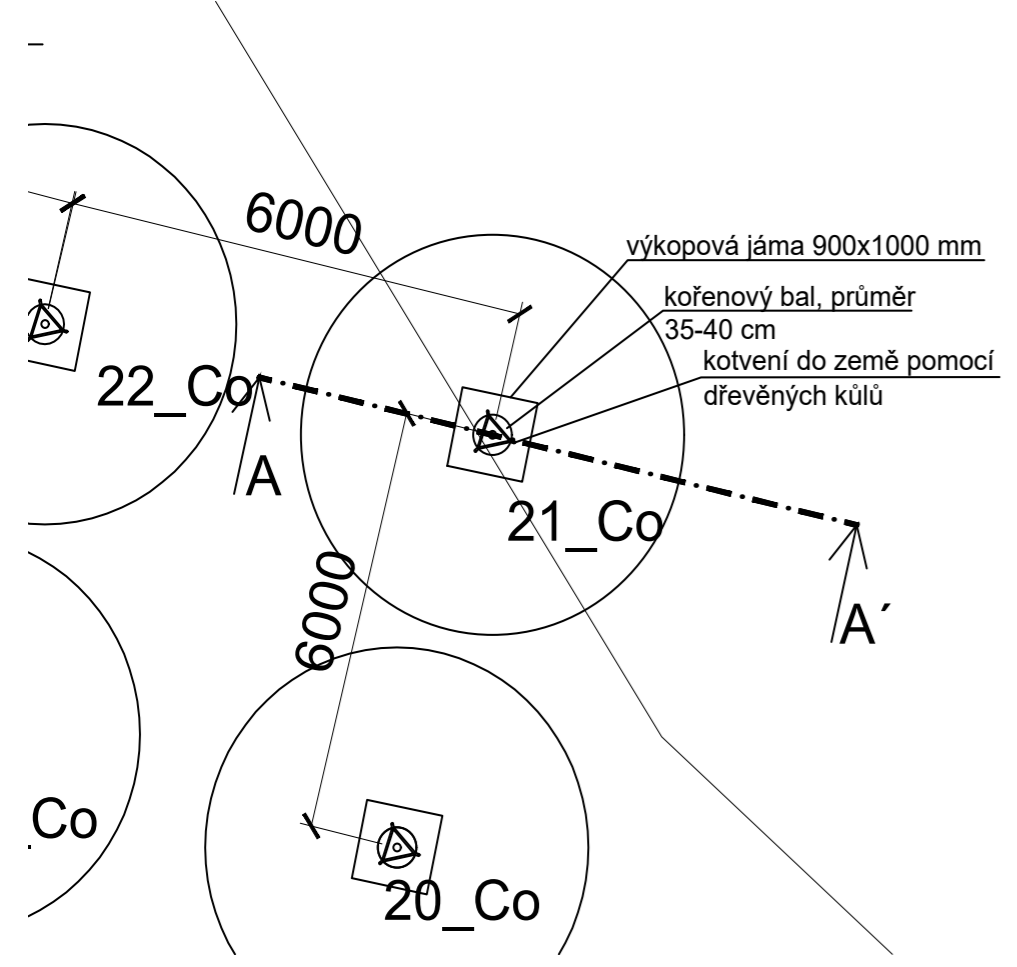
2. DETAIL : ŘEZOPOHLED A-A', Výsadbový typ I.

Celtis occidentalis v travnaté ploše

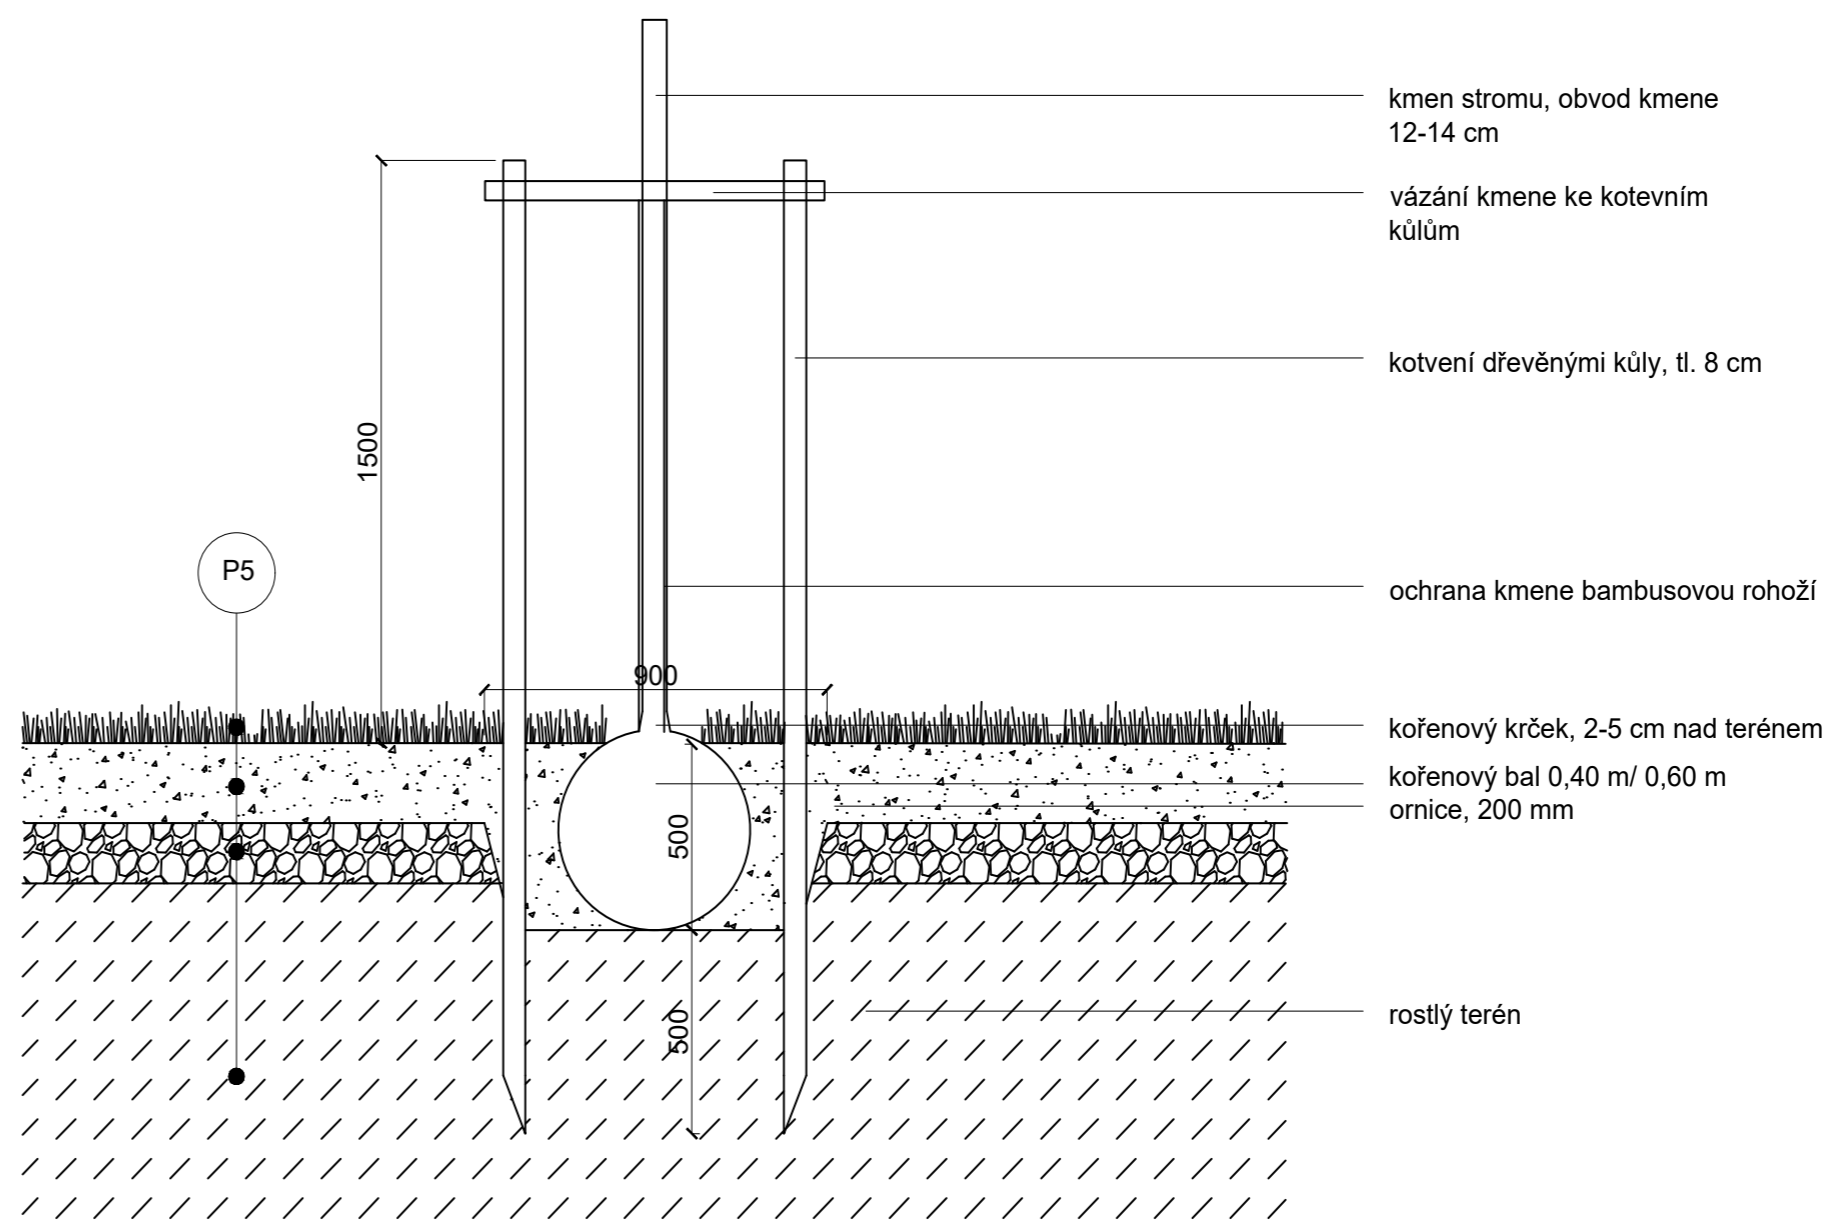
- kmen stromu, obvod kmene 12-14 cm
- vázání kmene ke kotevním kúlům
- kotvení dřevěnými kúlů, tl. 8 cm
- ochrana kmene bambusovou rohoží
- kořenový krček, 2-5 cm nad terénem
- kořenový bal 0,40 m/ 0,60 m
- ornice, 200 mm
- rostlý terén

Stromy budou obaleny bambusovou rohoží vysokou 1500 mm z důvodu ochrany proti mechanickému poškození.

vázání kmene ke kotvení
kmen stromu, obvod kmene 12-14 cm
kotvení dřevěnými kůly, tl. 8 cm
výstuž
kořenový krček, 2-5 cm nad terénem
kořenový bal 40 cm/ 60 cm
ornice - humusový substrát, tl. 300 mm
minerální substrát, tl 300 mm
jutová tkanina
armovací ocelová síť
ocelová tyč
pažnice
rostlý terén
