Bakalářská práce

Anna Vitoušová

Krajinářská architektura, FA ČVUT

Projekt: Sady Marie Terezie
Lokalita: Terežín - Hálkovy sady
Obsah: Architektonická situace
Část: C - situace

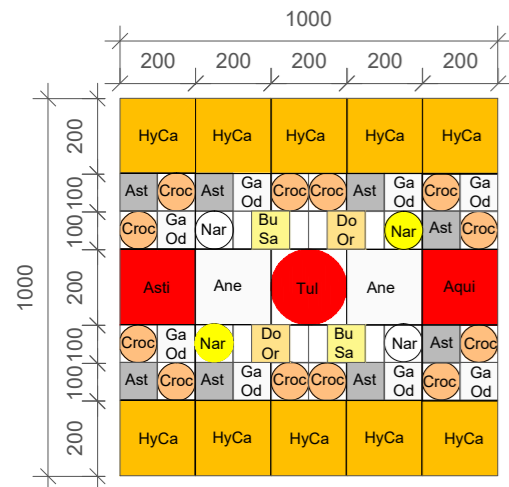
Osazovací schéma trvalkového záhonu

Výčet vysazovaných rostlin - LÉTO			
Kód rostliny	Druh rostliny	Plocha (m ²)	Počet kusů
GaOd	<i>Galium odoratum</i>	125	8 ks/m ²
Ane	<i>Anemone 'elfin swan'</i>	125	2 ks/m ²
Ast	<i>Aster difaricatus</i>	125	8 ks/m ²
DoOr	<i>Doronicum orientale</i>	125	2 ks/m ²
BuSa	<i>Buthalmum salicifolium</i>	125	2 ks/m ²
Aqui	<i>Aquilegia caerulea koralle</i>	125	1 ks/m ²
AsAr	<i>Astilbe arendsi fanal</i>	125	1 ks/m ²

Výčet vysazovaných rostlin - LÉTO			
Kód rostliny	Druh rostliny	max výška (m)	Počet kusů
DeKa	<i>Deutzia kalmiflora</i>	1,5	12
PoFr	<i>Potentilla fruticosa 'Abbotswood'</i>	1	142
HyCa	<i>Hypericum calcinum</i>	0,25	5 ks/m ²

V místech navrhovaných záhonů bude odstraněn travní drn a část ornice (cca 20 cm). Při zakládání záhonků bude znovu využita ornice, ovšem půda z travního drnu již znovu využita nebude. Předpokládá se její nutriční vyčerpání z důvodu vysoké prorostlosti travinami. Chybějící půda bude doplněna vhodným zahradnickým substrátem, který se promíchá s ornici. Do vzniklých ploch budou následně sázeny trvalky a keře dle příslušného osazovacího schématu D.4.6.

Sortiment byl volen tak, aby rostliny odpovídali stanovištním podmínkám, a aby záhonky fungovaly po celou dobu vegetačního období. Pro obvod parku a záhonky okolo vodního prvku byly zvoleny keře – *Potentilla fruticosa* „Abbotswood“ doplněné o podrostový polokeř *Hypericum calcinum*. Stejná sestava se nachází i ve středu křížení cest v parku.

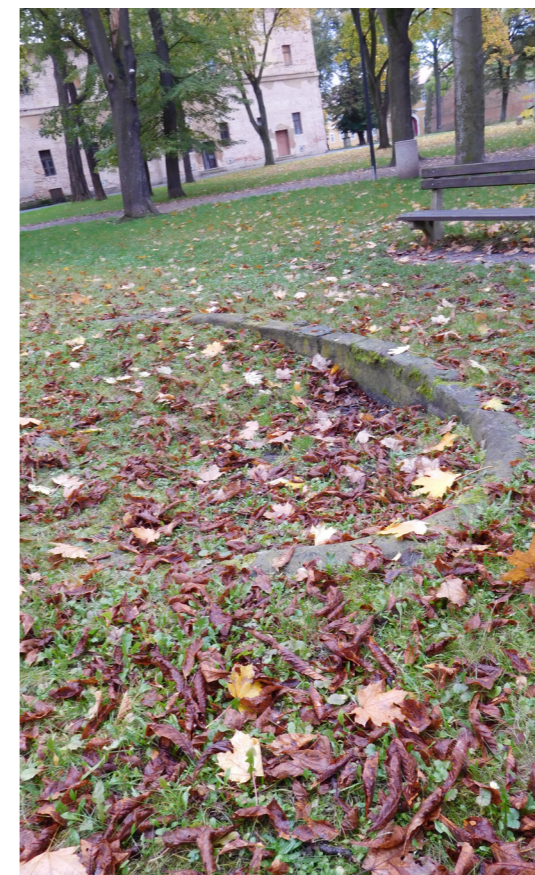
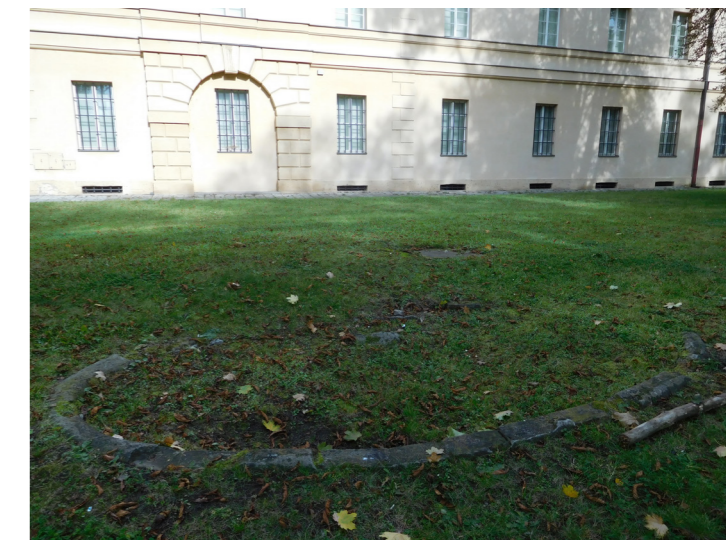
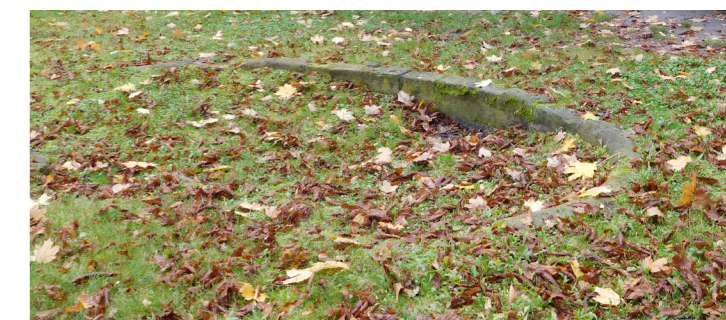
- Osvětlení
- Impregnovaný voděodolný beton
- Hutněný štěrkový podklad 16/32
- Zhutněná zemní pláň

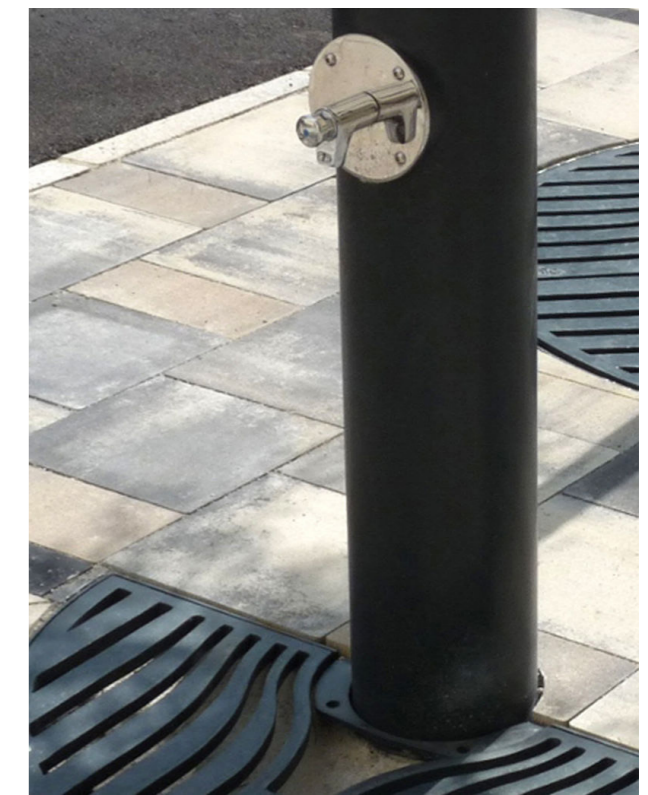
Číslo přílohy: D.6.4

Poznámky:
Pítka Escape
Tělo pítka - ocel, odtoková mříž z šedé litiny, natřená a tlakový ventil a deska pod ventilem z nerezové oceli.
Kov: lakovaná fasádní vypalovanou barvou, na podkladový žárový zinek ponorem, RAL 7016, antracitová šedá

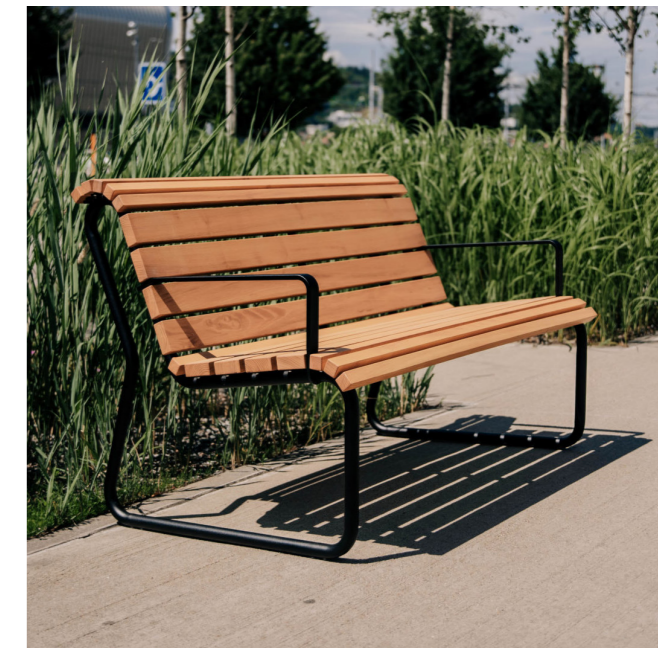
KS1

- Kotvící šroub
- Chemická kotva
- Betonové lože

- Dlažba mozaika štípaná, 60x60x60, černá, spára < 5 mm
- Ložní vrstva 30 mm
- Štěrkodrt' 150mm - 16/32
- Zhutněná zemní pláň

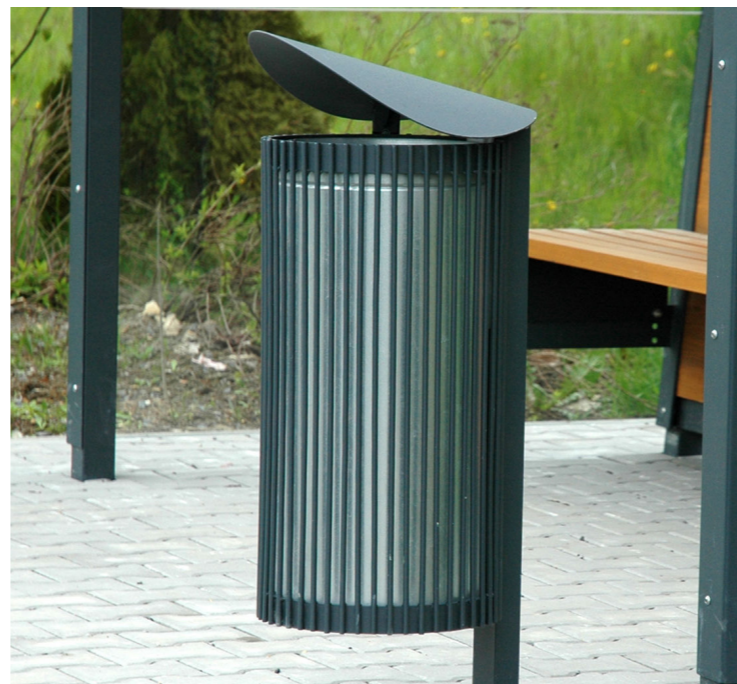
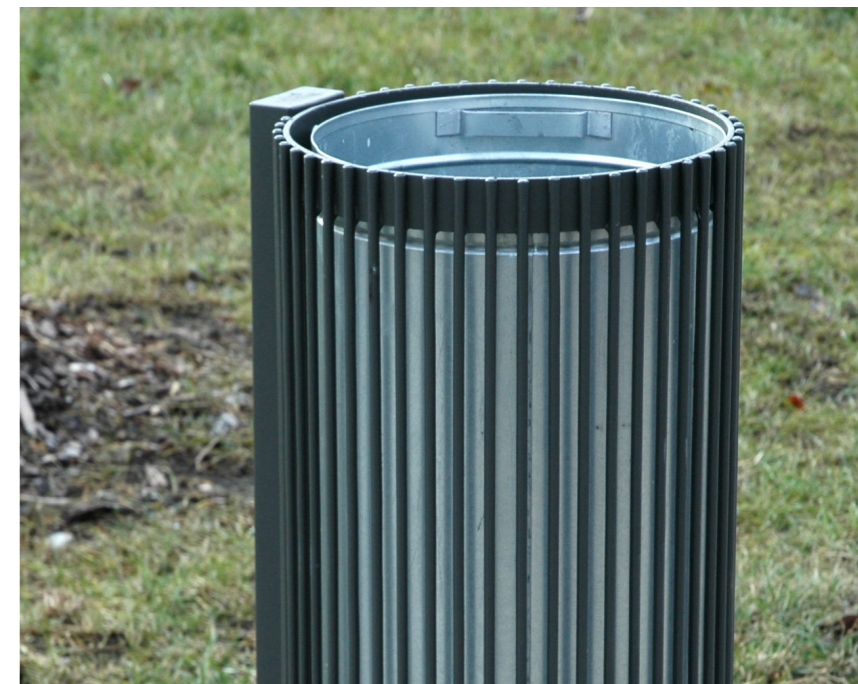
Číslo přílohy: D.6.6

KS1

- Dlažba mozaika štípaná, 60x60x60, černá, spára < 5 mm
- Ložní vrstva 30 mm
- Štěrkodrt' 150mm - 16/32
- Zhutněná zemní pláň

- Kotvící šroub
- Chemická kotva
- Betonové lože
- Štěrk 16/32

KS2

- Obrusná vrstva 40mm
hlinitopísčítá prosívka frakce 0-4 mm
- Kamenivo 8/16 60 mm
- Kamenivo 16/32 100 mm
- Kamenivo 32/63 200 mm
- Zhutněná zemní pláň

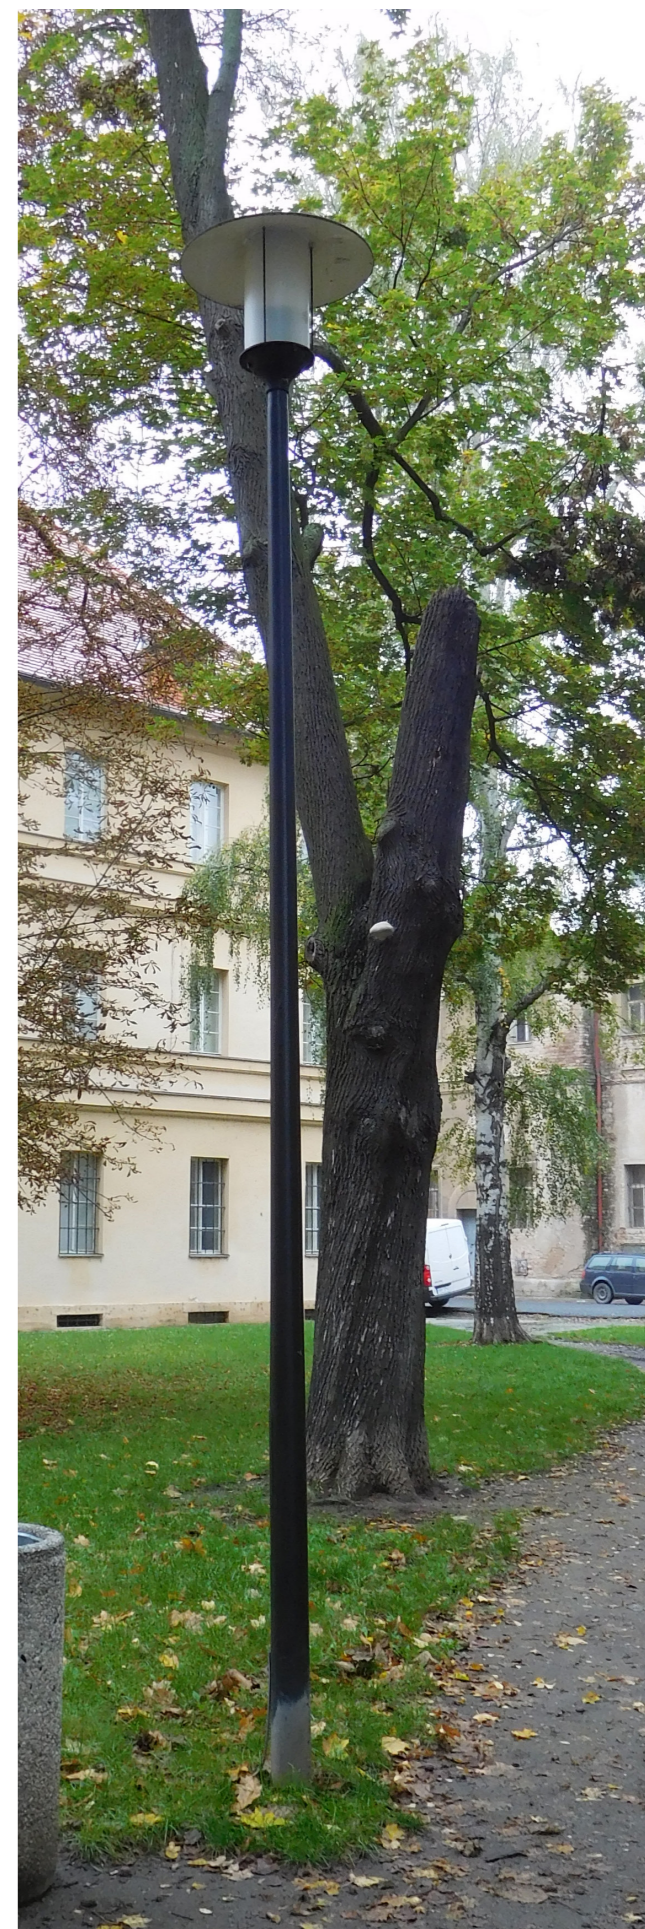
P1

- Přívod vedení VO
- Trubka KG DN 200 - zabetonování
- Štěrk 16/32

- Trvalková výsadba
- Humusová vrstva 200 mm
- Zemní pláň

Poznámky:
Svítidlo TML-347
Montáž: na tyči, zakryté zespodu
Z tlakově litého hliníku a hliníkového plechu, práškově lakováno. RAL 7016, antracitová šedá
LED NAH 50 - 150 W.
kompaktní zářivka
třída ochrany I, stupeň IP 44
