# PŘÍLOHA č.6

## Výkresová dokumentace bouracích prací

Vypracoval : Bc. Kryštof Hocke  
Vedoucí: Ing. Radek Zigler, Ph.D  
Studijní program: Stavební inženýrství  
Obor: Konstrukce pozemních staveb

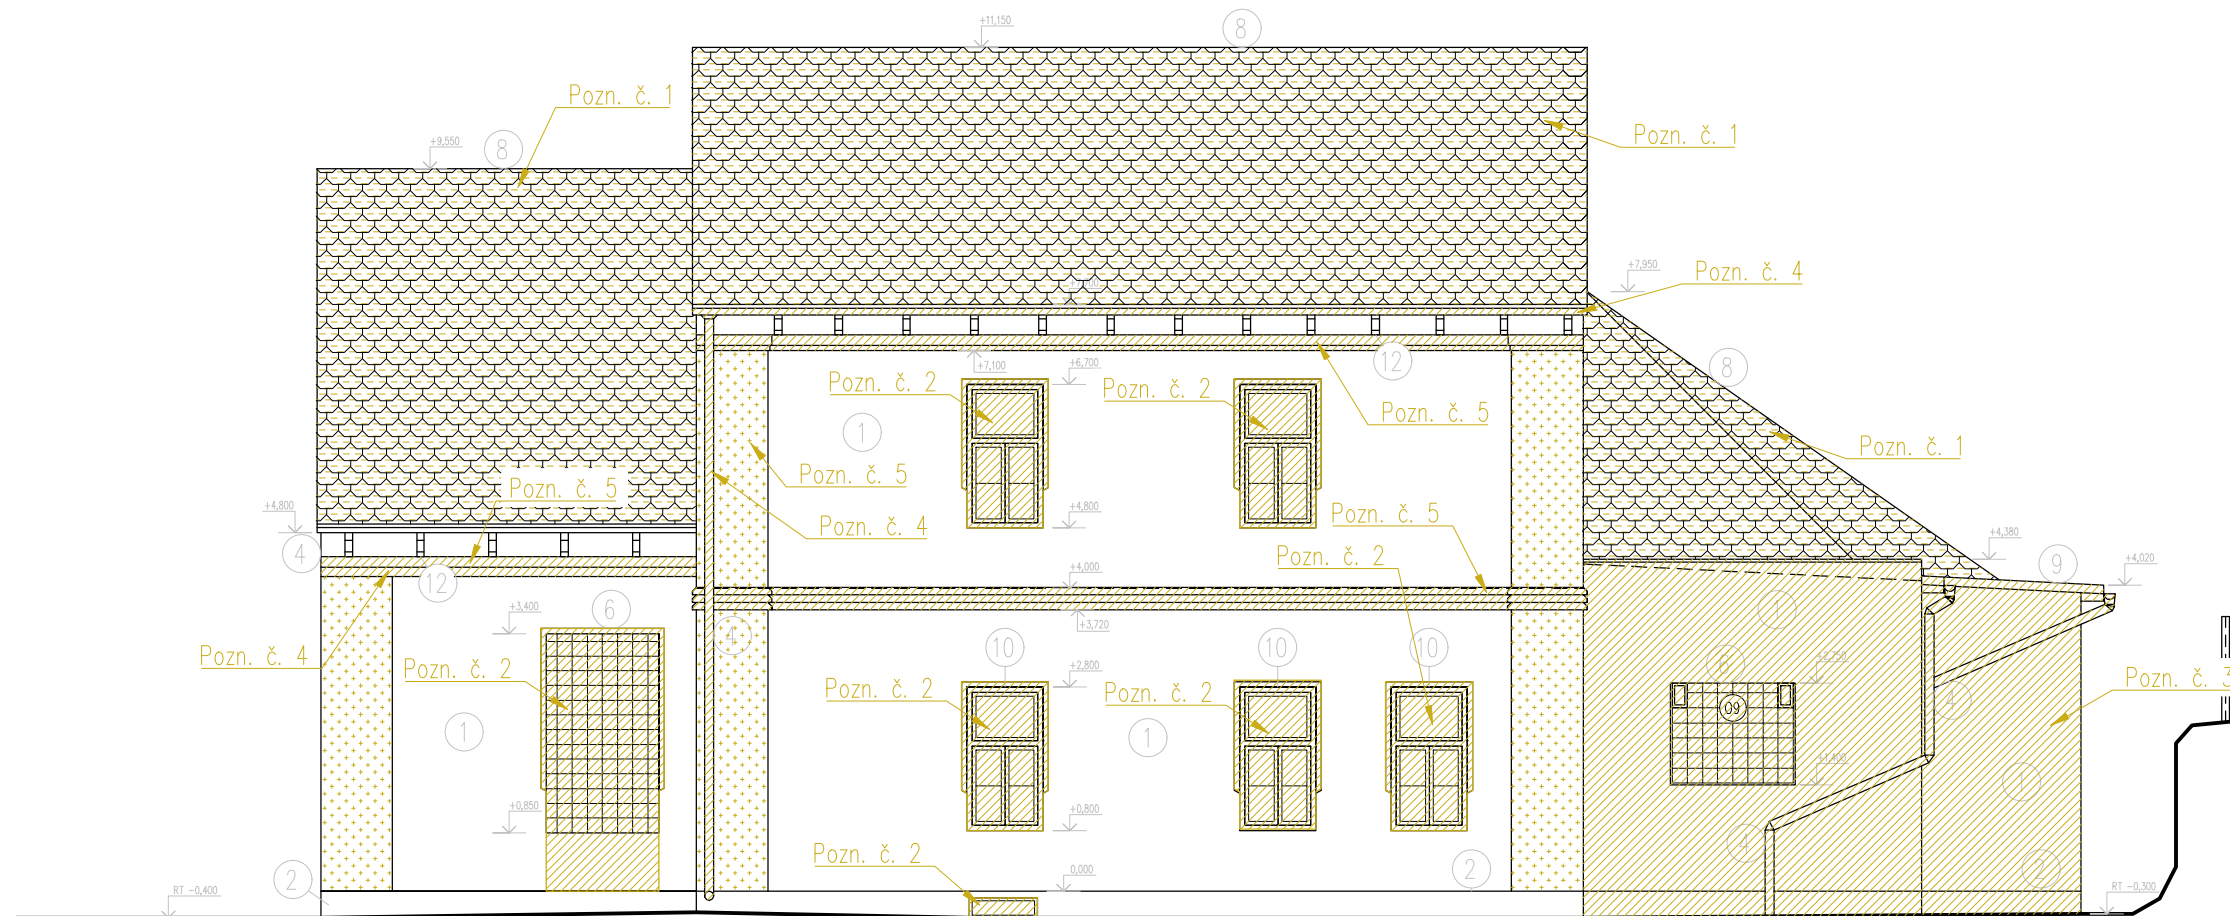
- Pozn. č.1 – Odstranění stávající střešní krytiny
- Pozn. č.2 – Vybourání okenní výplně i s rámem, případně částí zdiva
- Pozn. č.3 – Odstranění celého přístavku
- Pozn. č.4 – Odstranění okapu a žlabu
- Pozn. č.5 – Ubourání výstupku na fasádě, římsy na původní zdivo
