Zpracoval Josefus Petr	Konzultoval doc. Ing. Tomáš Čejka, Ph.D.	Školní rok 2023/2024	Fakulta stavební ČVUT
Katedra K124– Katedra konstrukcí pozemních staveb			Datum 1/2024
Diplomová práce			Měřítko 1: 200
Název Návrh sanace vybraných poruch zámku Zahrádka			Formát A3
Výkres Poruchy– schématický půdorys 1.NP			Č. Výkresu (Příloha) B1

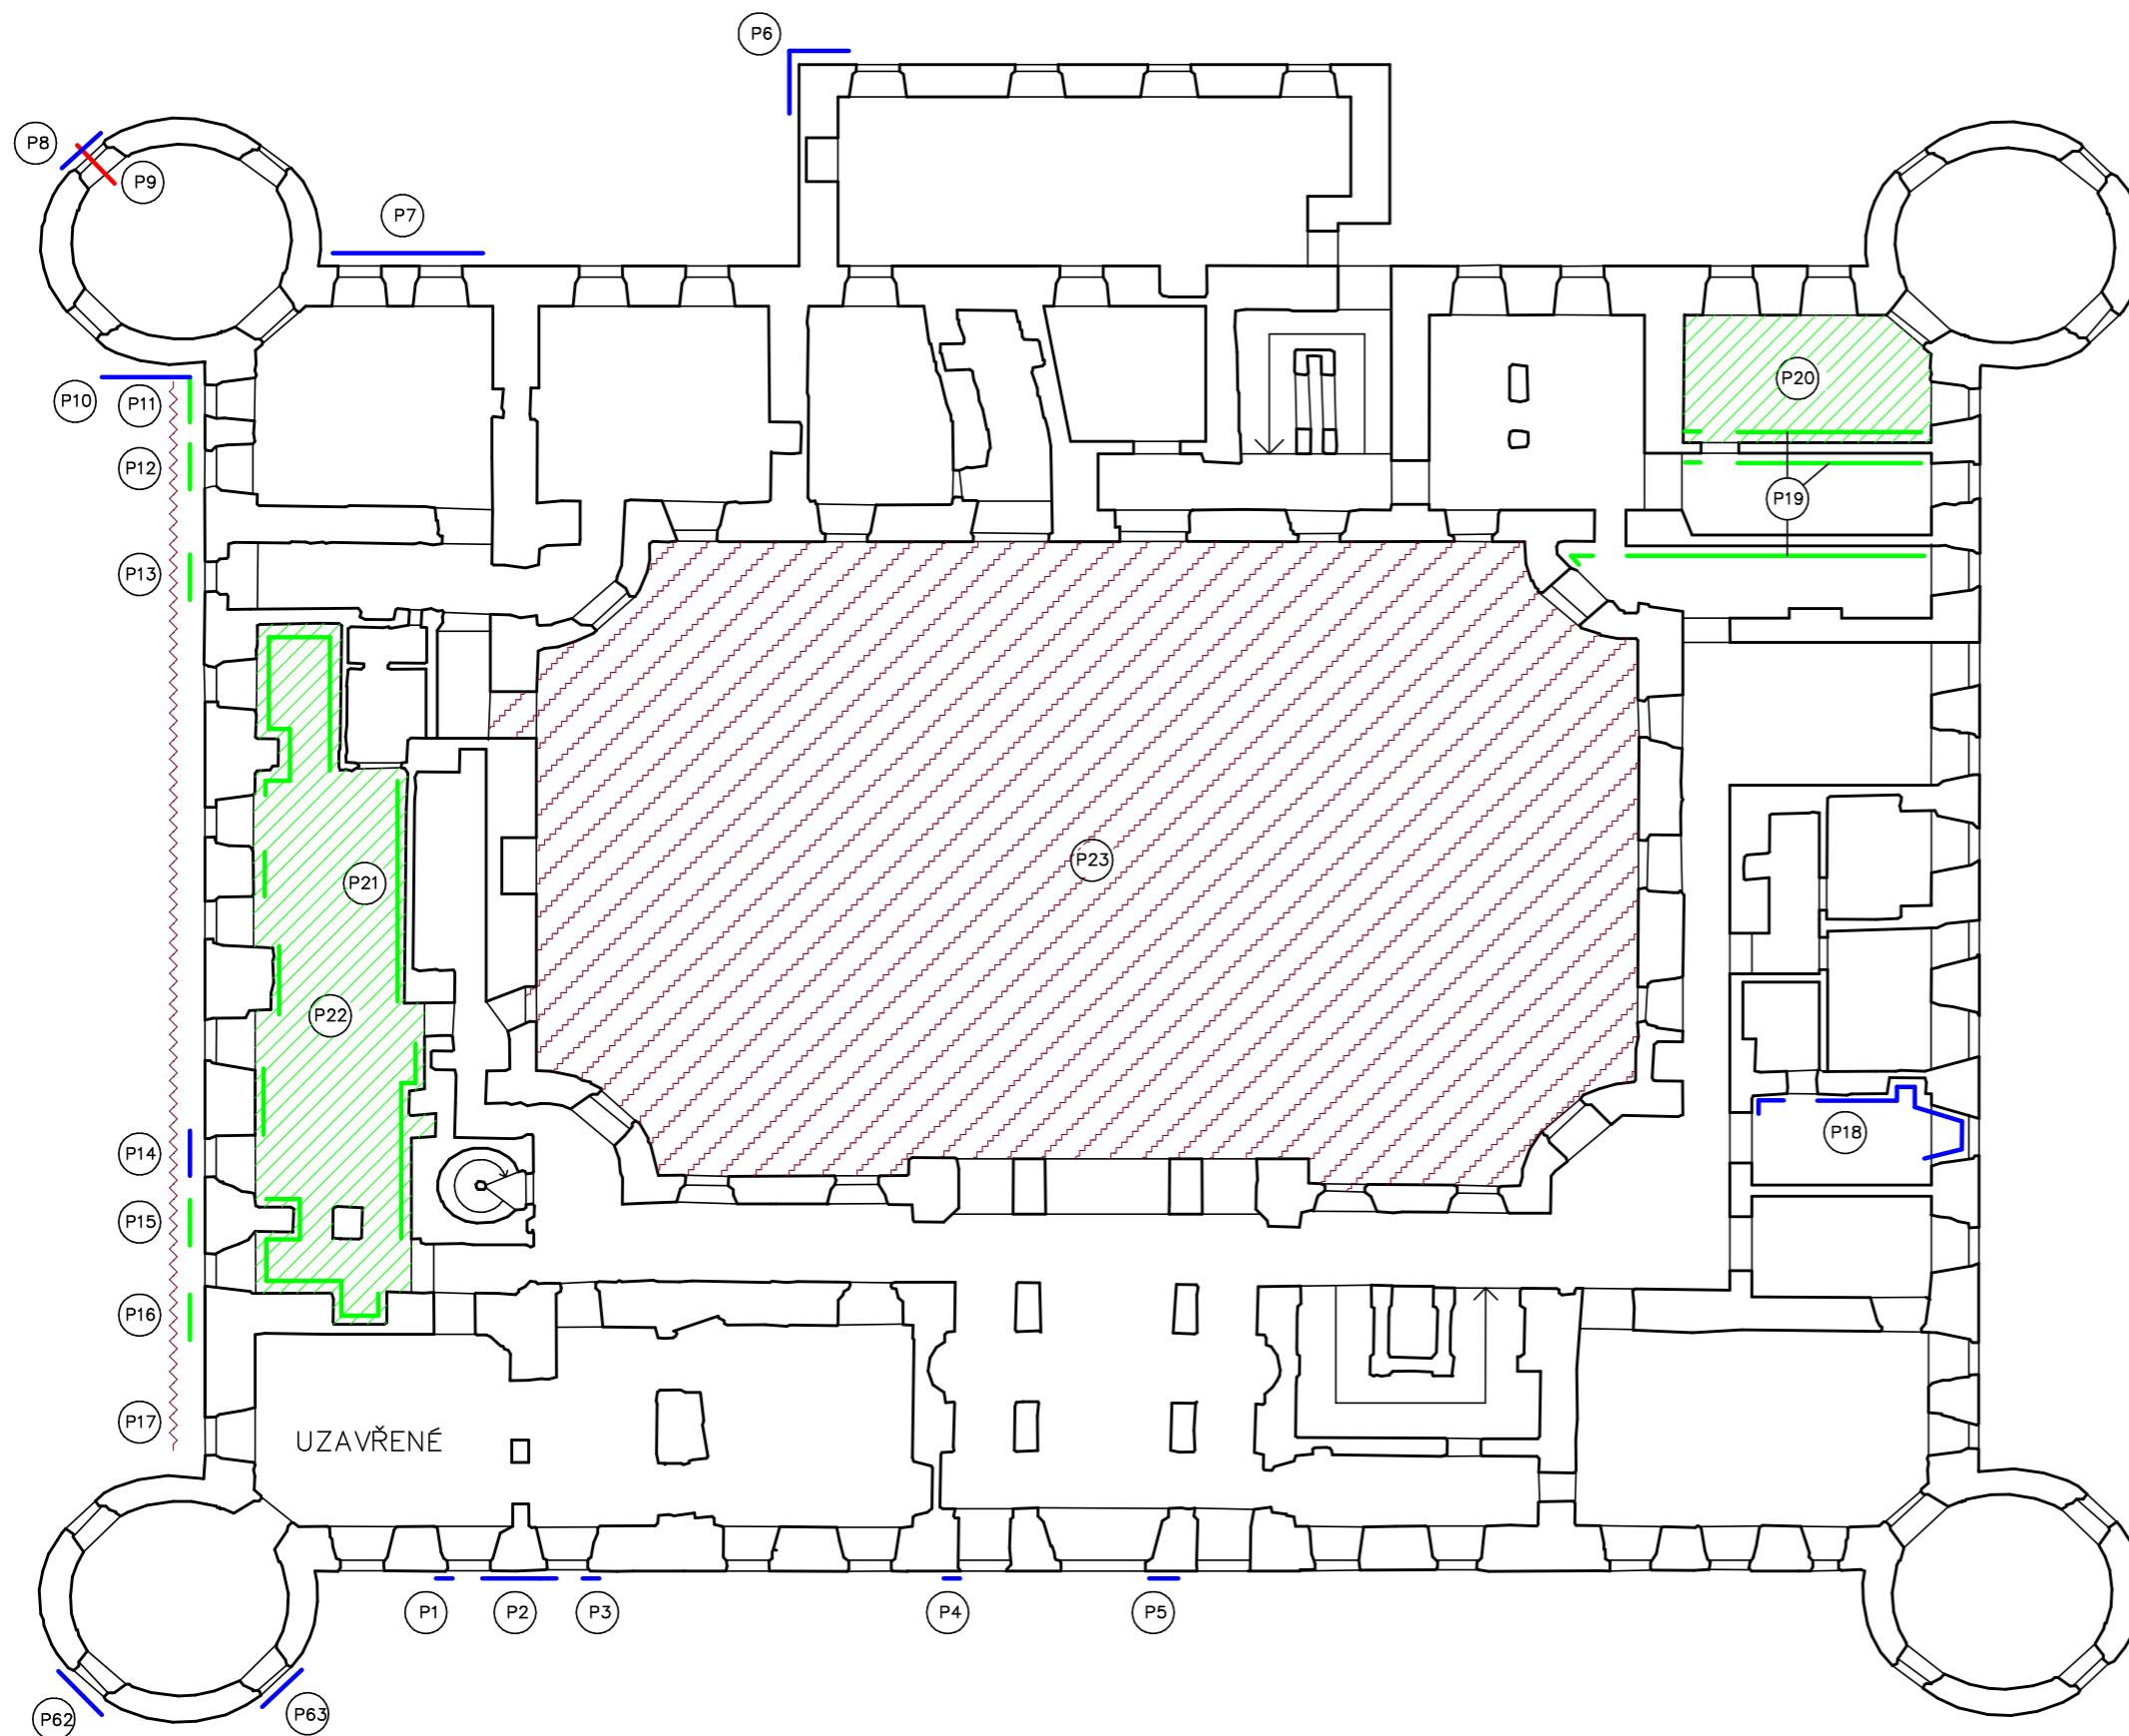
- TRHLINY NA OBVODOVÉ ZDI
- VYPADÁVAJÍCÍ KUSY ZDIVA
- ▨ MAPOVITÉ OBRAZCE ZE ZVÝŠENÉ VLHKOSTI NA STROPECH
- ▨ MAPOVITÉ OBRAZCE ZE ZVÝŠENÉ VLHKOSTI NA ZDECH
- ▨ NEŽÁDOUCÍ ROSTOUCÍ ZELEŇ
- P PORUCHY
