Modernizace sanační linky Návrhy řešení problémů Návrh řešení č. 1 pro odsazovací lagunu

Návrh řešení č. 1 pro odsazovací lagunu

DRUH PRÁCE	BAKALÁŘSKÁ PRÁCE

NÁZEV PRÁCE	Modernizace sanační linky							
VYPRACOVAL	Jakub Vlček							
VEDOUCÍ PRÁCE	Ing. Martin Dočkal, Ph.D.							
OBSAH	Návrhy řešení problémů							
VÝKRES	Návrh řešení č. 1 pro odsazovací lagunu, PATOK a.s.							
ČÍSLO VÝKRESU	Výkres č. 5

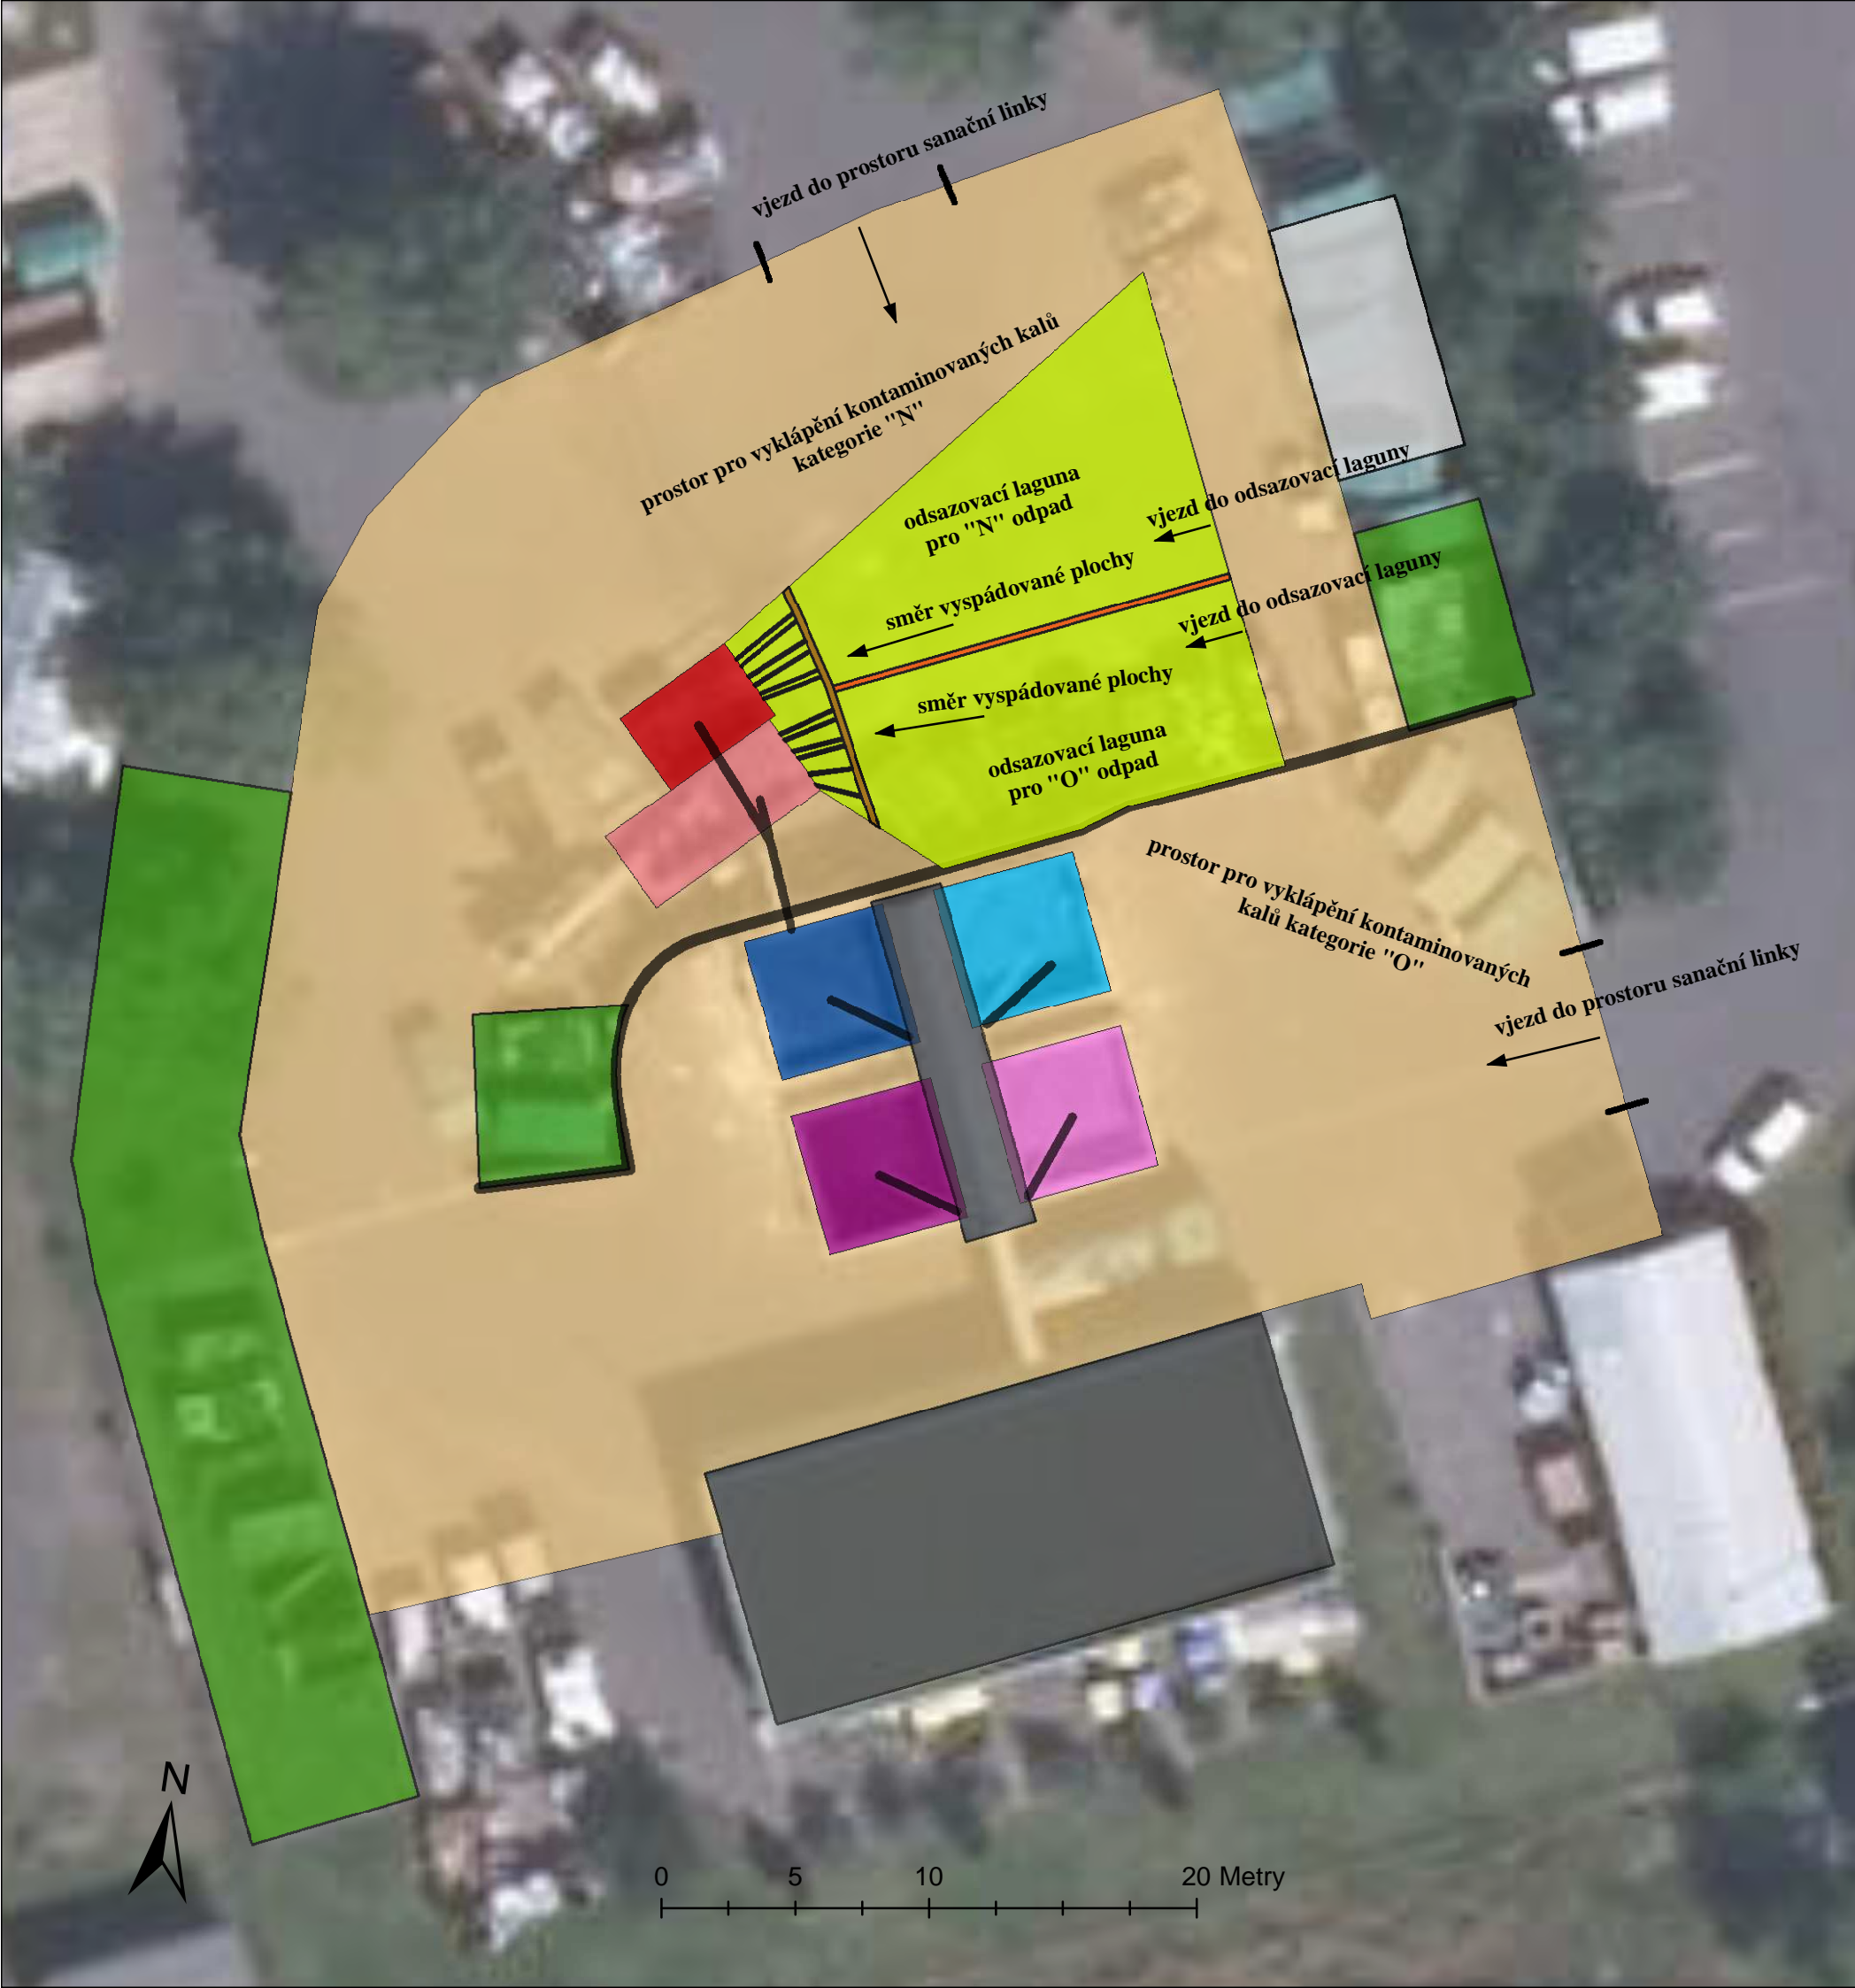
prostor odsazovací laguny
-

mobilní zátarasý
-

přepažení odsazovací laguny
-

usměrňovací kanálky
-

prostor pro skladování kontejnerů Abroll

rampa

zastřešené plochy

nové rozmístění kontejnerů

čerpadla vody

nová manipulační plocha sběrného dvora

PSJ1 - primární sedimentační jímka 1 - N odpad
-

PSJ2 - primární sedimentační jímka 2 - O odpad
-

JS3 - sedimentační jímka 3
-

JS4 - sedimentační jímka 4
-

RJ5 - reakční jímka 5
-

RJ6 - reakční jímka 6

Separátor SOTV Fontána již součástí sanační linky nebude a bude demontován
