Divadlo Drak leží na místě bývalých barokních hradeb (konkrétně jihovýchodního bastionu) přiléhajících k bývalým Tereziánským kasárnám.

Principy návrhu

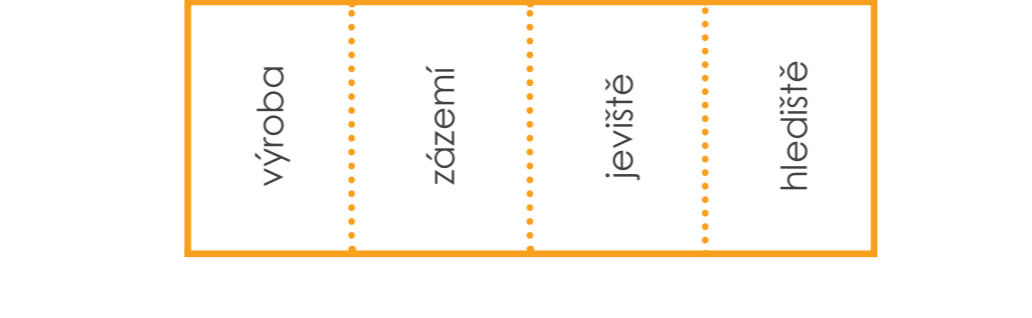
Princip dispozic je v seřazení potřebných funkcí půdorysně od nejčistšího provozu k nejspínavějšímu.
