Bc. JAKUB NOVÁČEK

**IDENTIFIKACE DOPRAVNĚ – BEZPEČNOSTNÍCH
DEFICITŮ NA SILNICI I/38**

Příloha č. 5

Identifikované dopravně – bezpečnostní deficity k terciálnímu odstranění
směr proti staničení – část A

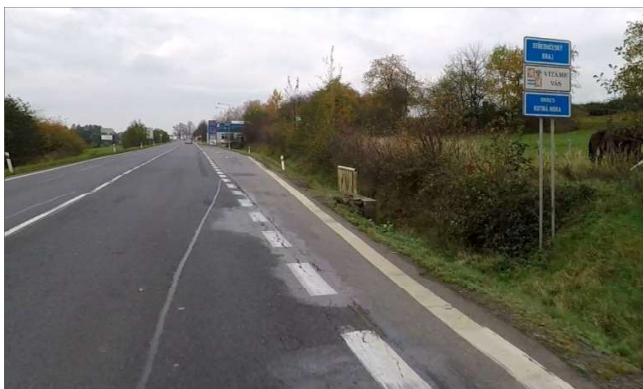
I/38 - L | km 115 - 114 | ID 11903

BEZPEČNOSTNÍ DEFICIT

Technický stav vozovky

↔ 75 m - Mozaikové trhliny

ZÁVAŽNOST RIZIKA: NÍZKÁ

Návrh opatření: Rekonstrukce krytu vozovky
Poznámka: -
Náročnost realizace: **Administrativní řešení**

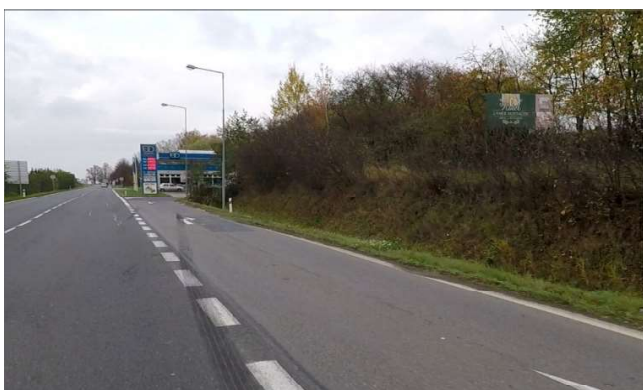
I/38 - L | km 115 - 114 | ID 11905

Reklamní zařízení

⊙ 1x - Reklamní zařízení (rušivý efekt na účastníky silničního provozu)

Návrh opatření: Odstranění
Poznámka: -
Náročnost realizace: **Administrativní řešení**

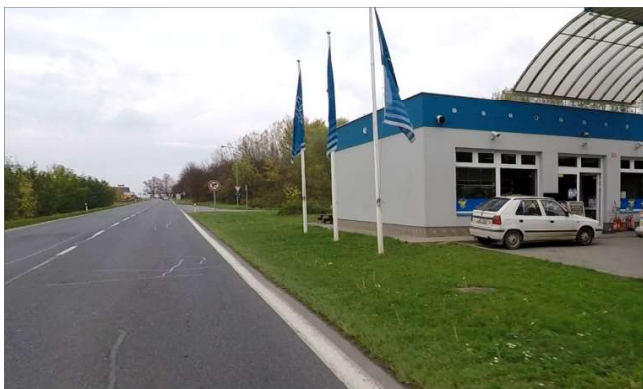
I/38 - L | km 115 - 114 | ID 11909

↔ 30 m - Stromy, vzrostlá zeleň
⊙ 1x - Sloupy el. vedení, VO apod.
Poznámka: -

Návrh opatření: Odstranění
Poznámka: -
Náročnost realizace: **Administrativní řešení**

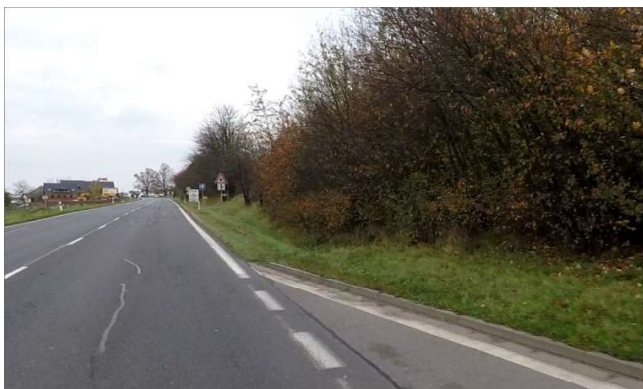
I/38 - L | km 115 - 114 | ID 11916

↔ 60 m - Stromy, vzrostlá zeleň

Návrh opatření: Odstranění, ochrana svodidly
Poznámka: Řešit současně s deficitem ID 11914.
Náročnost realizace: **Administrativní řešení**

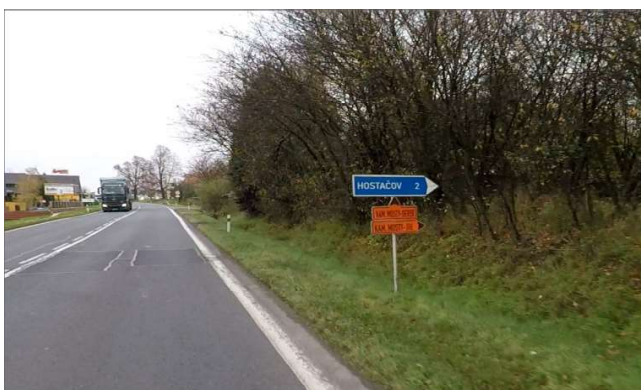
I/38 - L | km 114 - 113 | ID 11921

↔ 30 m - Stromy, vzrostlá zeleň

Návrh opatření: Odstranění, ochrana svodidly

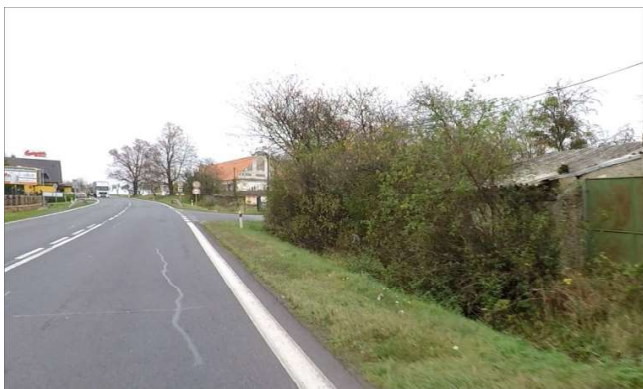
I/38 - L | km 114 - 113 | ID 11926

↔ 25 m - Vzrostlá zeleň (průměr kmene do 0,1 m)

Poznámka: Vzrostlá zeleň nacházející se v blízkosti PK primárně představuje riziko do budoucna.

Návrh opatření: Odstranění

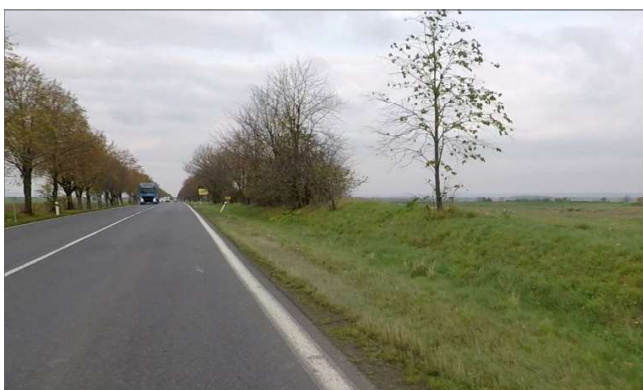
I/38 - L | km 114 - 113 | ID 11958

↔ 55 m - Stromy, vzrostlá zeleň

Návrh opatření: Odstranění, ochrana svodidly

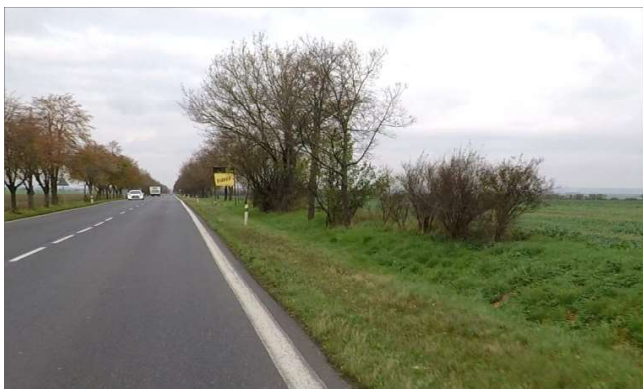
I/38 - L | km 114 - 113 | ID 11964

↔ 390 m - Stromořadí, vzrostlá zeleň

Návrh opatření: Odstranění, ochrana svodidly
Poznámka: -
Náročnost realizace: **Administrativní řešení**

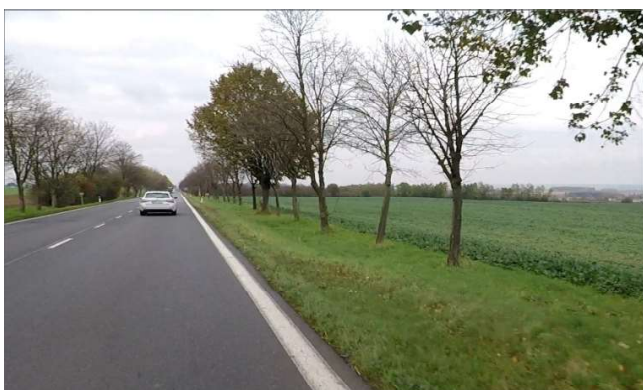
I/38 - L | km 114 - 113 | ID 11965

↔ 650 m - Stromořadí, vzrostlá zeleň

Návrh opatření: Odstranění, ochrana svodidly

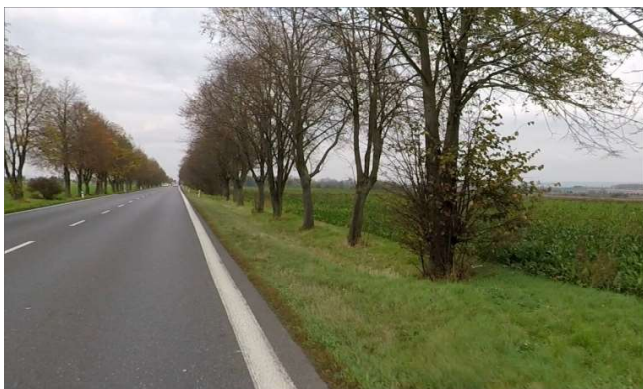
I/38 - L | km 113 - 112 | ID 11966

↔ 65 m - Stromořadí, vzrostlá zeleň

Návrh opatření: Odstranění, ochrana svodidly
Poznámka: -
Náročnost realizace: **Administrativní řešení**

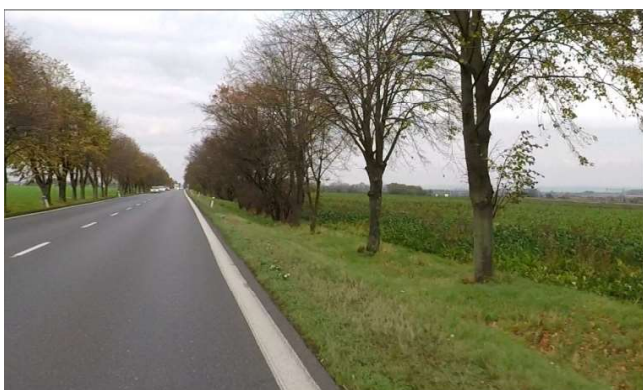
I/38 - L | km 113 - 112 | ID 11967

↔ 60 m - Stromořadí, vzrostlá zeleň

Návrh opatření: Odstranění, ochrana svodidly
Poznámka: -
Náročnost realizace: **Administrativní řešení**

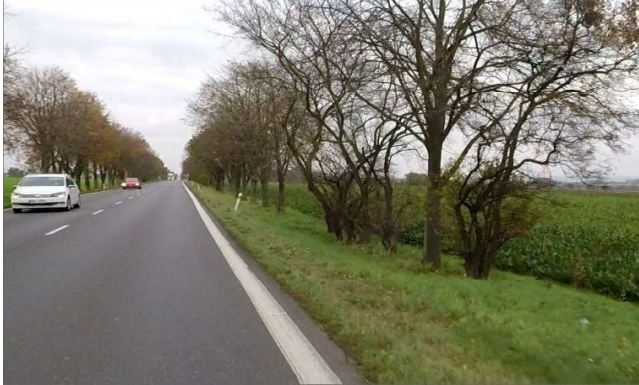
I/38 - L | km 113 - 112 | ID 11968

↔ 105 m - Stromořadí, vzrostlá zeleň

Návrh opatření: Odstranění, ochrana svodidly
Poznámka: -
Náročnost realizace: **Administrativní řešení**

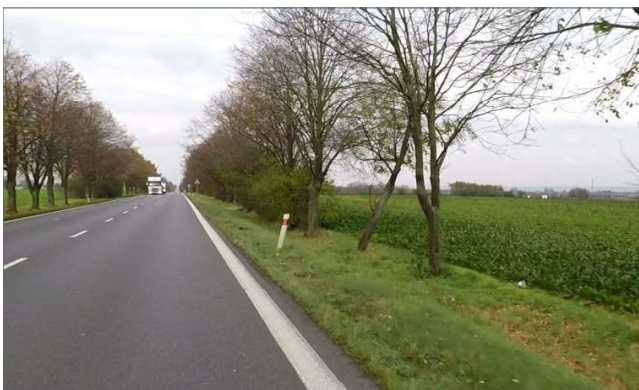
I/38 - L | km 113 - 112 | ID 11970

↔ 240 m - Stromořadí, vzrostlá zeleň

Návrh opatření: Odstranění, ochrana svodidly
Poznámka: -
Náročnost realizace: **Administrativní řešení**

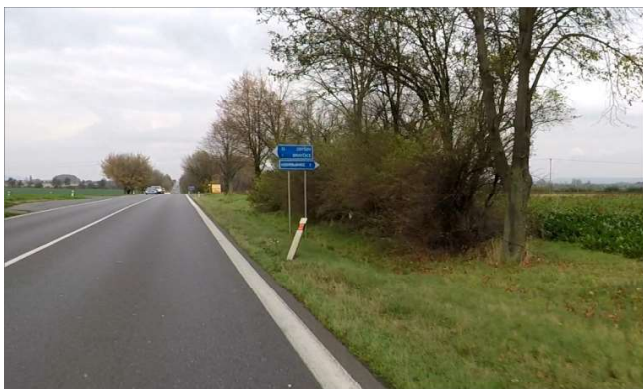
I/38 - L | km 112 - 111 | ID 11971

↔ 30 m - Stromořadí, vzrostlá zeleň

Návrh opatření: Odstranění, ochrana svodidly
Poznámka: -
Náročnost realizace: **Administrativní řešení**

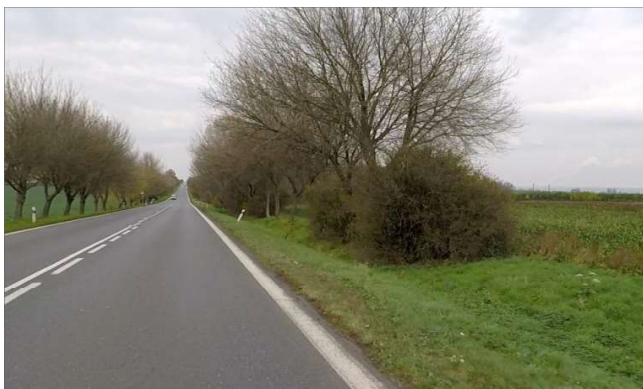
I/38 - L | km 112 - 111 | ID 11979

↔ 80 m - Stromořadí, vzrostlá zeleň

Návrh opatření: Odstranění, ochrana svodidly
Poznámka: -
Náročnost realizace: **Administrativní řešení**

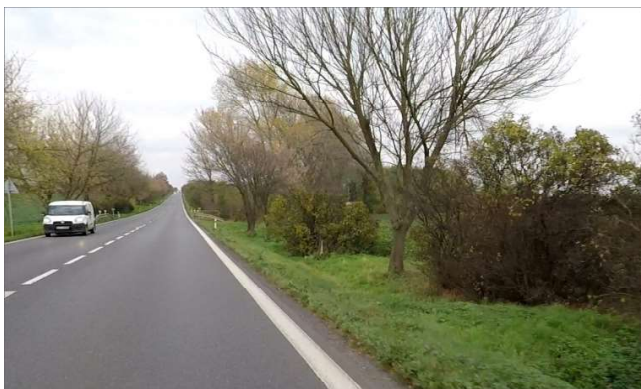
I/38 - L | km 112 - 111 | ID 11983

↔ 55 m - Stromy, vzrostlá zeleň

Návrh opatření: Odstranění, ochrana svodidly
Poznámka: -
Náročnost realizace: **Administrativní řešení**

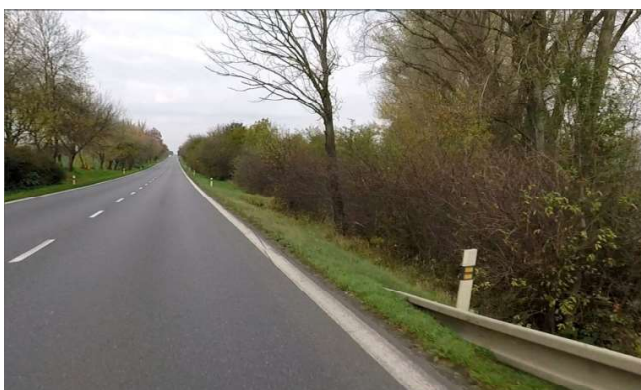
I/38 - L | km 112 - 111 | ID 11985

↔ 30 m - Stromy, vzrostlá zeleň

Návrh opatření: Odstranění, ochrana svodidly
Poznámka: V případě ochrany svodidly lze adekvátně prodloužit stávající svodidla.
Náročnost realizace: **Administrativní řešení**

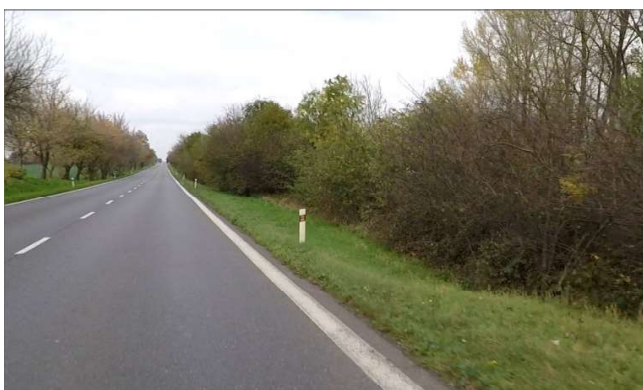
I/38 - L | km 112 - 111 | ID 11987

↔ 405 m - Stromy, vzrostlá zeleň

Návrh opatření: Odstranění, ochrana svodidly

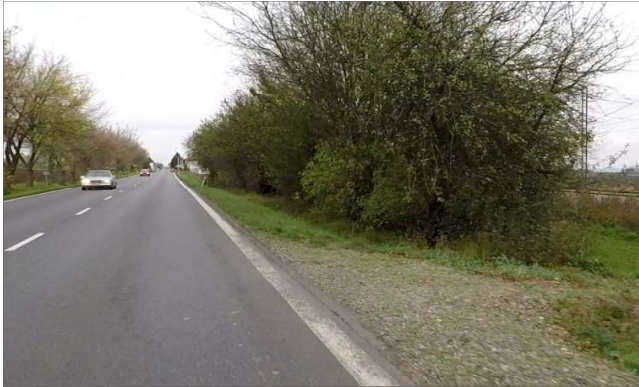
I/38 - L | km 112 - 111 | ID 11988

↔ 95 m - Stromy, vzrostlá zeleň

Návrh opatření: Odstranění, ochrana svodidly
Poznámka: -
Náročnost realizace: **Administrativní řešení**

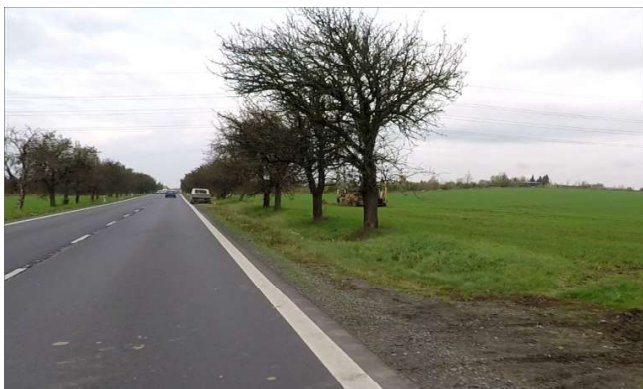
I/38 - L | km 108 - 107 | ID 12255

↔ 355 m - Stromořadí, vzrostlá zeleň

Návrh opatření: Odstranění, ochrana svodidly
Poznámka: -
Náročnost realizace: **Administrativní řešení**

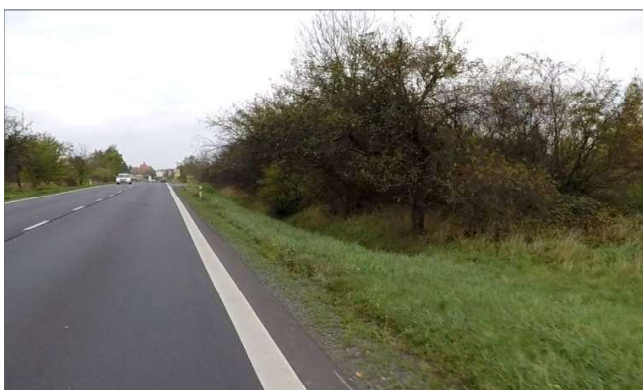
I/38 - L | km 107 - 106 | ID 12257

↔ 60 m - Stromy, vzrostlá zeleň

Návrh opatření: Odstranění
Poznámka: -
Náročnost realizace: **Administrativní řešení**

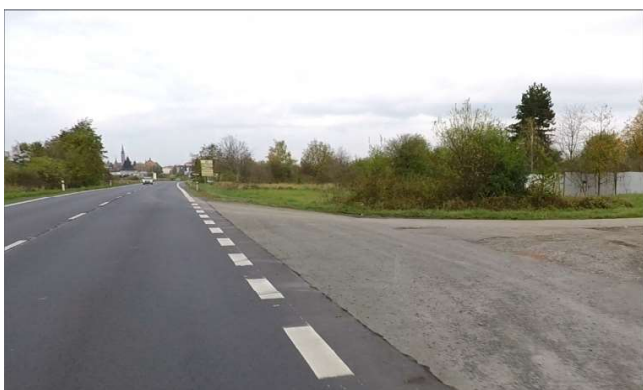
I/38 - L | km 107 - 106 | ID 12259

⊙ 1x - Vzrostlá zeleň (průměr kmene do 0,1 m)

Poznámka: Vzrostlá zeleň nacházející se v blízkosti PK primárně představuje riziko do budoucna.

Návrh opatření: Odstranění
Poznámka: -
Náročnost realizace: **Jednoduché řešení**

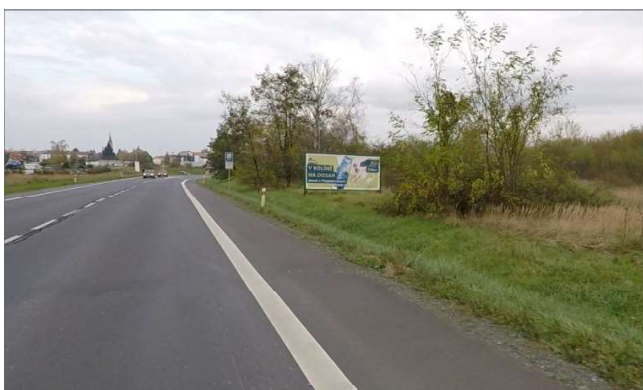
I/38 - L | km 107 - 106 | ID 12262

⊙ 1x - Vzrostlá zeleň (průměr kmene do 0,1 m)

Poznámka: Vzrostlá zeleň nacházející se v blízkosti PK primárně představuje riziko do budoucna.

Návrh opatření: Odstranění

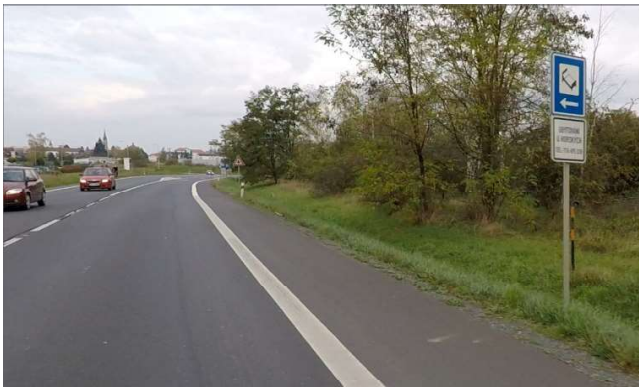
I/38 - L | km 107 - 106 | ID 12263

↔ 110 m - Stromy, vzrostlá zeleň

Návrh opatření: Odstranění, ochrana svodidly

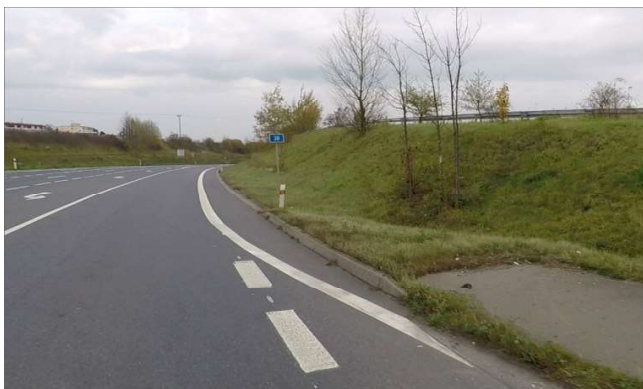
I/38 - L | km 107 - 106 | ID 12265

⊙ 1x - Vzrostlá zeleň (průměr kmene do 0,1 m)

Poznámka: Vzrostlá zeleň nacházející se v blízkosti PK primárně představuje riziko do budoucna.

Návrh opatření: Odstranění

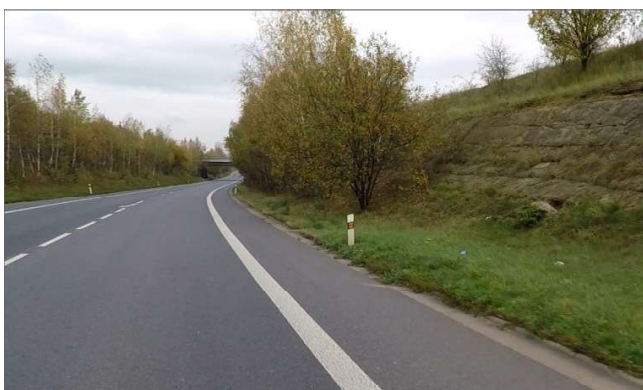
I/38 - L | km 107 - 106 | ID 12266

↔ 75 m - Stromy, vzrostlá zeleň

Návrh opatření: Odstranění, ochrana svodidly

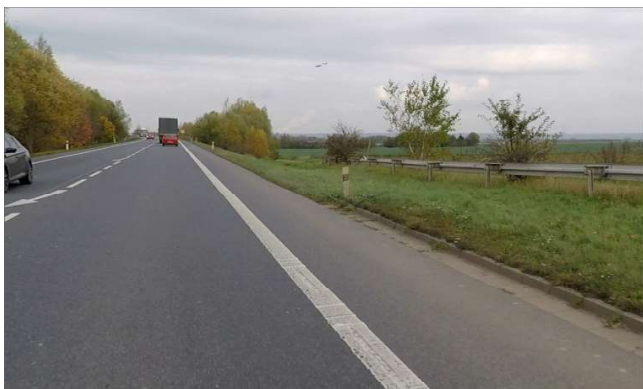
I/38 - L | km 106 - 105 | ID 12268

⊙ 3x - Vzrostlá zeleň (průměr kmene do 0,1 m)

Poznámka: Vzrostlá zeleň nacházející se v blízkosti PK primárně představuje riziko do budoucna.

Návrh opatření: Odstranění

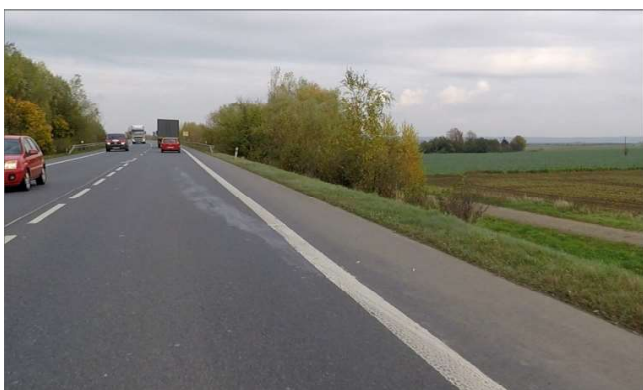
I/38 - L | km 106 - 105 | ID 12269

↔ 45 m - Stromy, vzrostlá zeleň

Návrh opatření: Odstranění, ochrana svodidly

Poznámka: V případě ochrany svodidly lze adekvátně prodloužit stávající svodidla. Řešit současně s deficitem ID 12270.

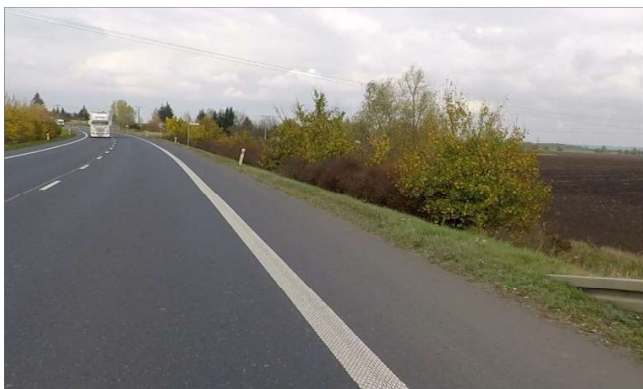
I/38 - L | km 105 - 104 | ID 12272

↔ 115 m - Stromy, vzrostlá zeleň

Návrh opatření: Odstranění, ochrana svodidly
Poznámka: V případě ochrany svodidly lze adekvátně prodloužit stávající svodidla.
Náročnost realizace: **Administrativní řešení**

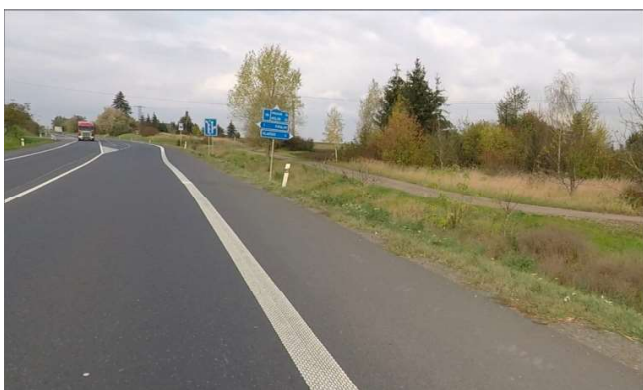
I/38 - L | km 105 - 104 | ID 12273

⊙ 4x - Vzrostlá zeleň (průměr kmene do 0,1 m)

Poznámka: Vzrostlá zeleň nacházející se v blízkosti PK primárně představuje riziko do budoucna.

Návrh opatření: Odstranění
Poznámka: -
Náročnost realizace: **Jednoduché řešení**

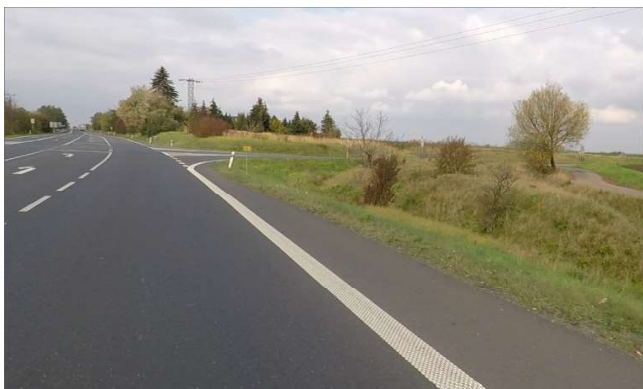
I/38 - L | km 105 - 104 | ID 12274

⊙ 2x - Vzrostlá zeleň (průměr kmene do 0,1 m)

Poznámka: Vzrostlá zeleň nacházející se v blízkosti PK primárně představuje riziko do budoucna.

Návrh opatření: Odstranění

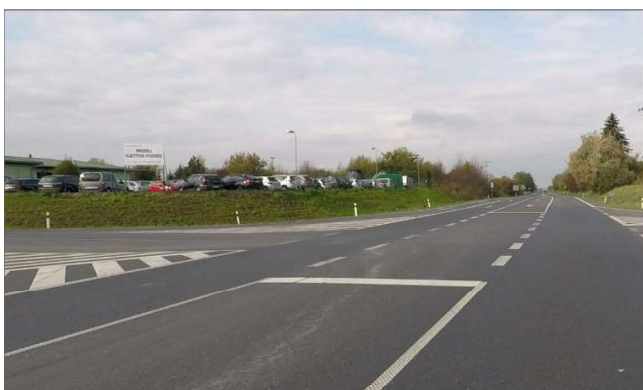
I/38 - L | km 104 - 103 | ID 12275

↔ 15 m - Stromy, vzrostlá zeleň

Návrh opatření: Odstranění

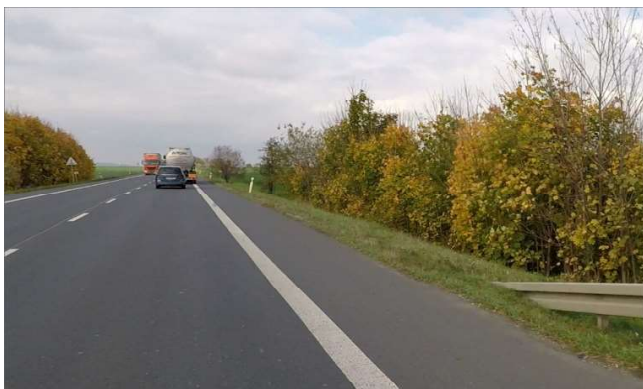
I/38 - L | km 104 - 103 | ID 12279

↔ 40 m - Stromy, vzrostlá zeleň

Návrh opatření: Odstranění, ochrana svodidly
Poznámka: V případě ochrany svodidly lze adekvátně prodloužit stávající svodidla. Řešit současně s deficitem ID 12278.
Náročnost realizace: **Administrativní řešení**

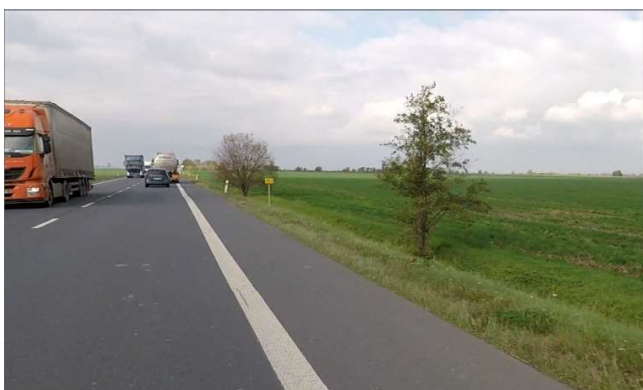
I/38 - L | km 104 - 103 | ID 12280

⊙ 1x - Vzrostlá zeleň (průměr kmene do 0,1 m)

Poznámka: Vzrostlá zeleň nacházející se v blízkosti PK primárně představuje riziko do budoucna.

Návrh opatření: Odstranění
Poznámka: -
Náročnost realizace: **Jednoduché řešení**

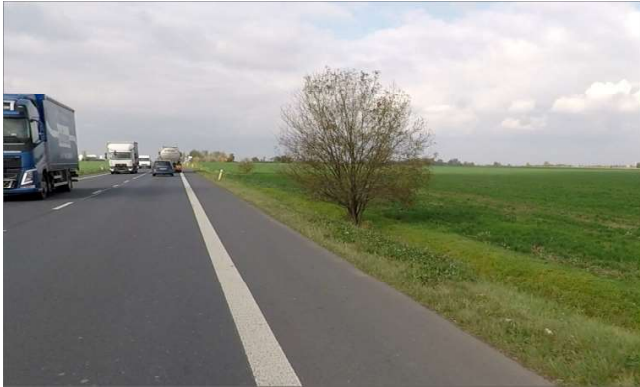
I/38 - L | km 103 - 102 | ID 12281

⊙ 1x - Vzrostlá zeleň (průměr kmene do 0,1 m)

Poznámka: Vzrostlá zeleň nacházející se v blízkosti PK primárně představuje riziko do budoucna.

Návrh opatření: Odstranění

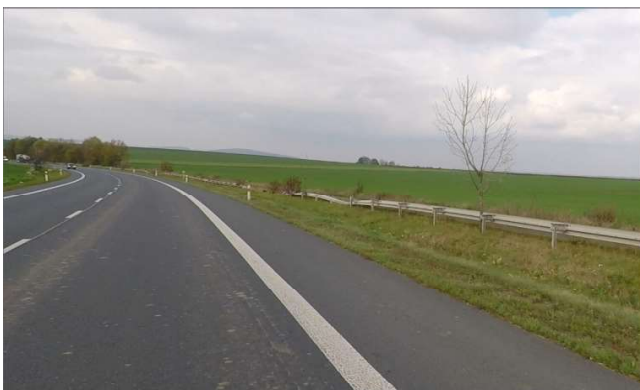
I/38 - L | km 103 - 102 | ID 12282

↔ 340 m - Vzrostlá zeleň (průměr kmene do 0,1 m)

Poznámka: Vzrostlá zeleň nacházející se v blízkosti PK primárně představuje riziko do budoucna.

Návrh opatření: Odstranění

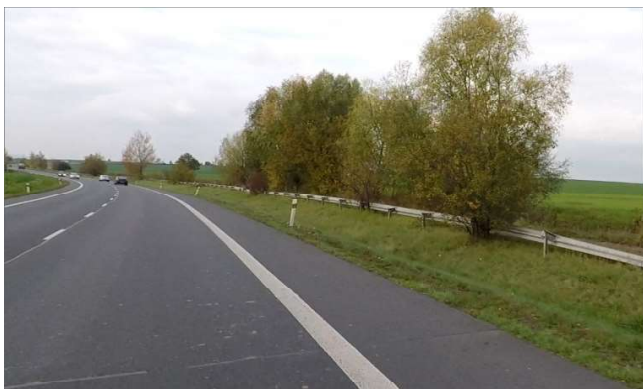
I/38 - L | km 102 - 101 | ID 12284

⊙ 3x - Vzrostlá zeleň (průměr kmene do 0,1 m)

Poznámka: Vzrostlá zeleň nacházející se v blízkosti PK primárně představuje riziko do budoucna.

Návrh opatření: Odstranění

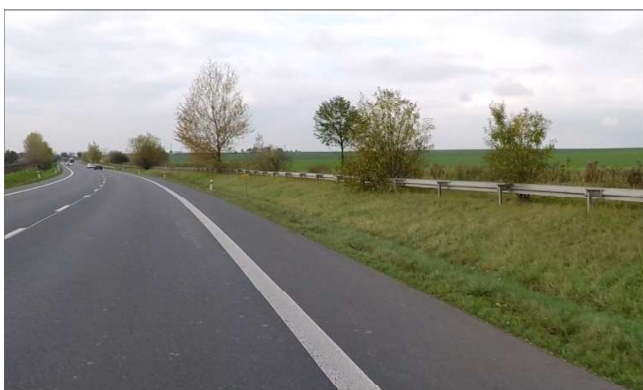
I/38 - L | km 102 - 101 | ID 12285

↔ 75 m - Stromy, vzrostlá zeleň

Návrh opatření: Odstranění

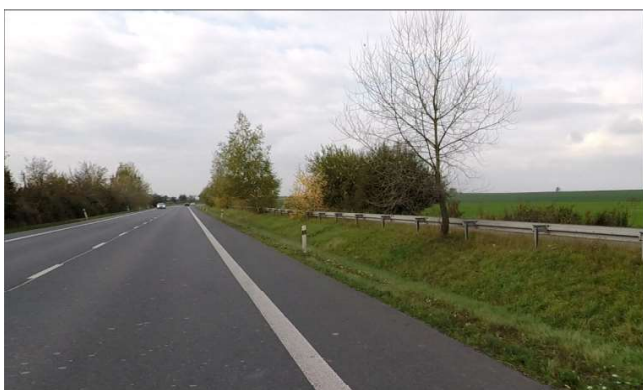
I/38 - L | km 102 - 101 | ID 12288

↔ 235 m - Stromy, vzrostlá zeleň

Návrh opatření: Odstranění, ochrana svodidly

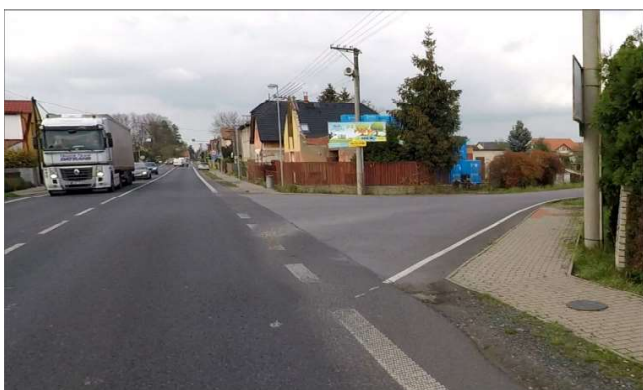
I/38 - L | km 101 - 100 | ID 12301

Poznámka: Opotřebované VDZ V 2b, V 4 v prostoru křižovatky.

Návrh opatření: Realizace usměrnění dopravních proudů
Poznámka: Současně obnova VDZ.
Náročnost realizace: **Složité řešení**

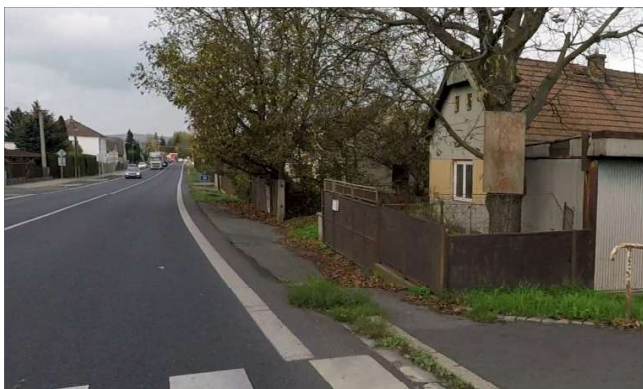
I/38 - L | km 99 - 98 | ID 12340

BEZPEČNOSTNÍ DEFICIT

Návrh opatření: Vytvoření adekvátních podmínek pro pěší
Poznámka: -
Náročnost realizace: **Složité řešení**

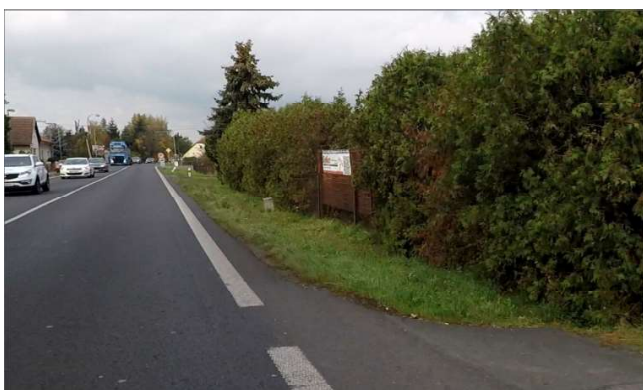
I/38 - L | km 99 - 98 | ID 12342

BEZPEČNOSTNÍ DEFICIT

Návrh opatření: Vytvoření adekvátních podmínek pro pěší
Poznámka: -
Náročnost realizace: **Složité řešení**

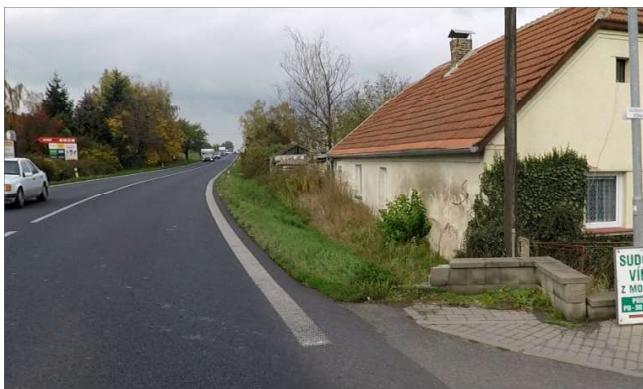
I/38 - L | km 98 - 97 | ID 12343

BEZPEČNOSTNÍ DEFICIT

Návrh opatření: Vytvoření adekvátních podmínek pro pěší
Poznámka: -
Náročnost realizace: **Složitě řešení**

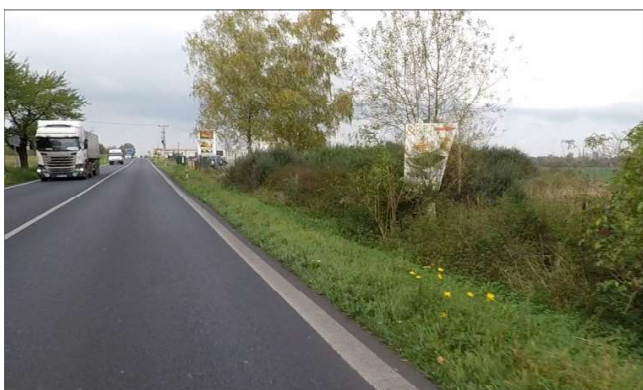
I/38 - L | km 98 - 97 | ID 12345

BEZPEČNOSTNÍ DEFICIT

Návrh opatření: Odstranění
Poznámka: -
Náročnost realizace: **Administrativní řešení**

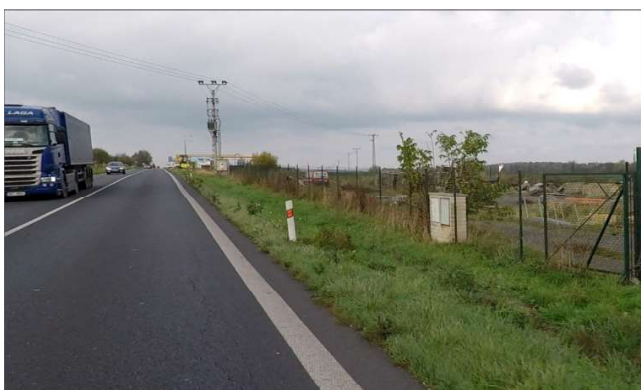
I/38 - L | km 98 - 97 | ID 13894

⊙ 1x - Vzrostlá zeleň (průměr kmene do 0,1 m)

Poznámka: Vzrostlá zeleň nacházející se v blízkosti PK primárně představuje riziko do budoucna.

Návrh opatření: Ochrana svodidly

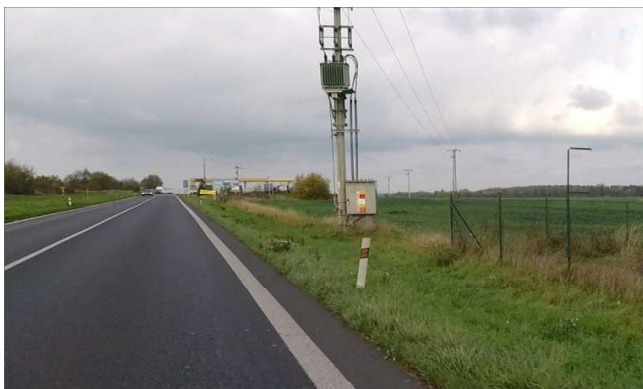
I/38 - L | km 98 - 97 | ID 12349

BEZPEČNOSTNÍ DEFICIT

⊙ 1x - Vzrostlá zeleň (průměr kmene do 0,1 m)

Poznámka: Vzrostlá zeleň nacházející se v blízkosti PK primárně představuje riziko do budoucna.

Návrh opatření: Ochrana svodidly
Poznámka: -
Náročnost realizace: **Administrativní řešení**

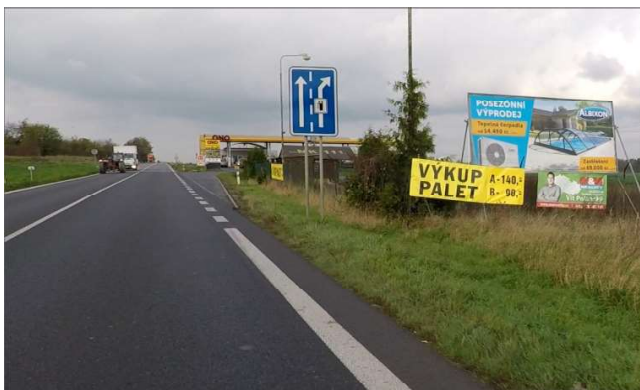
I/38 - L | km 98 - 97 | ID 12374

↔ 50 m - Vzrostlá zeleň (průměr kmene do 0,1 m)

Poznámka: Vzrostlá zeleň nacházející se v blízkosti PK primárně představuje riziko do budoucna.

Návrh opatření: Odstranění, ochrana svodidly

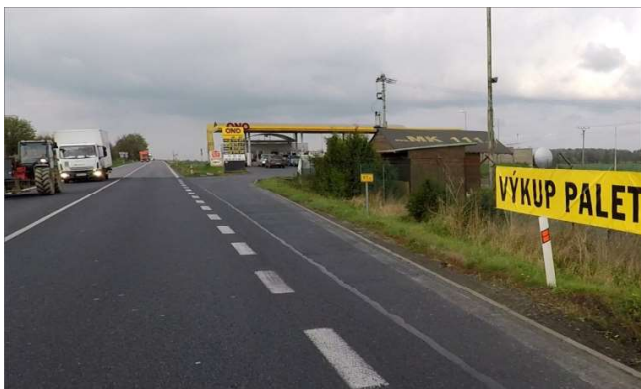
I/38 - L | km 98 - 97 | ID 12375

BEZPEČNOSTNÍ DEFICIT

Návrh opatření: Realizace, oprava VDZ
Poznámka: -
Náročnost realizace: **Jednoduché řešení**

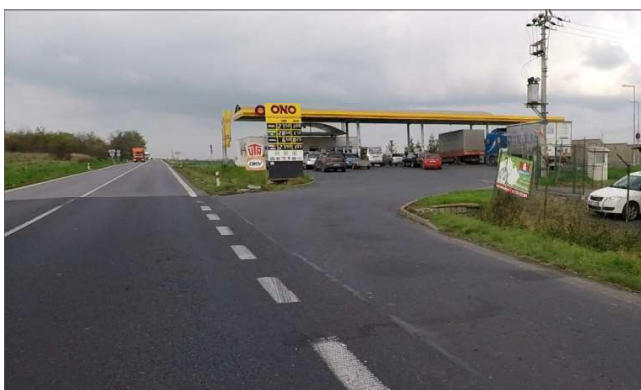
I/38 - L | km 98 - 97 | ID 12379

BEZPEČNOSTNÍ DEFICIT

Návrh opatření: Systematické opatření I. (instalace deformačních prvků, ochránění, zešíkmení, zrušení)
Poznámka: -
Náročnost realizace: **Složité řešení**

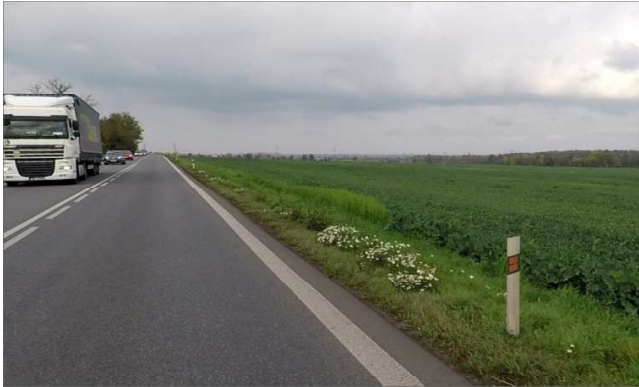
I/38 - L | km 98 - 97 | ID 12386

BEZPEČNOSTNÍ DEFICIT

Návrh opatření: Realizace zpevněné krajnice
Poznámka: -
Náročnost realizace: **Složitě řešení**

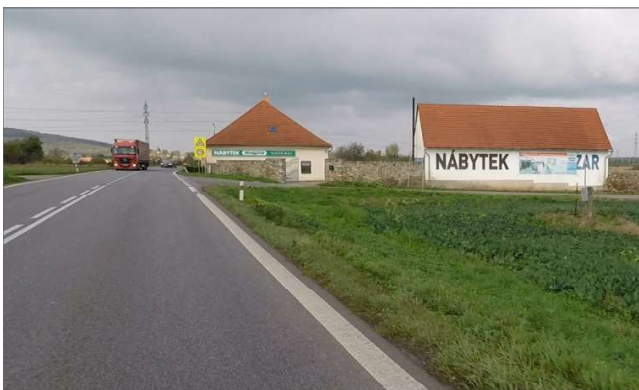
I/38 - L | km 97 - 96 | ID 12391

BEZPEČNOSTNÍ DEFICIT

Návrh opatření: Odstranění
Poznámka: -
Náročnost realizace: **Administrativní řešení**

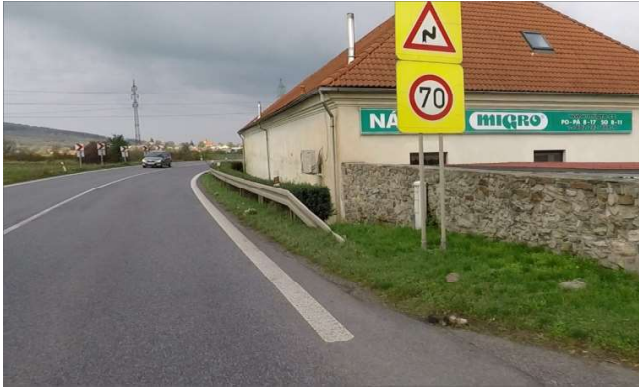
I/38 - L | km 97 - 96 | ID 12400

BEZPEČNOSTNÍ DEFICIT

Návrh opatření: Realizace zpevněné krajnice
Poznámka: -
Náročnost realizace: **Složitě řešení**

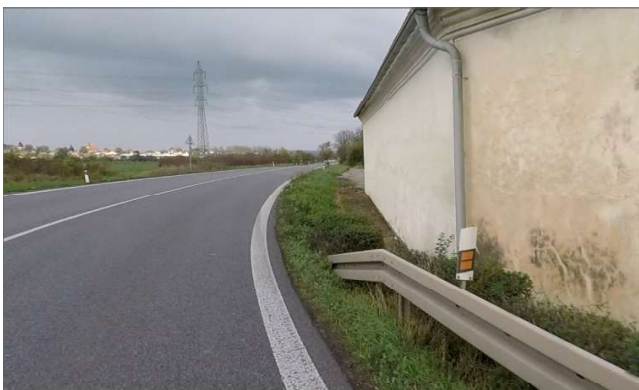
I/38 - L | km 97 - 96 | ID 12397

BEZPEČNOSTNÍ DEFICIT

Návrh opatření: Náprava provedení zádržného zařízení
Poznámka: -
Náročnost realizace: **Jednoduché řešení**

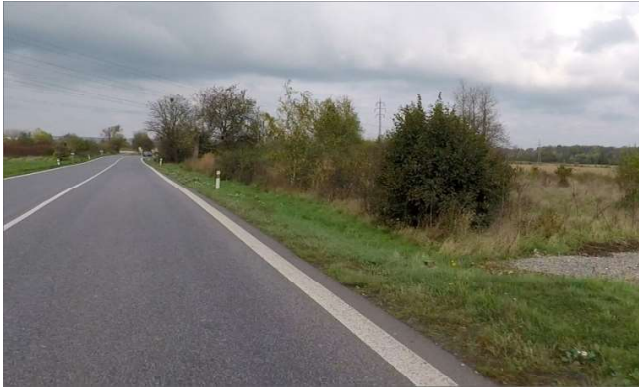
I/38 - L | km 97 - 96 | ID 12404

BEZPEČNOSTNÍ DEFICIT

↔ 105 m - Stromy, vzrostlá zeleň

Návrh opatření: Odstranění, ochrana svodidly
Poznámka: -
Náročnost realizace: **Administrativní řešení**

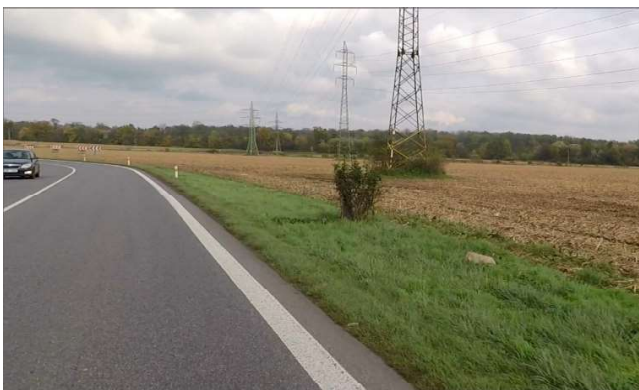
I/38 - L | km 96 - 95 | ID 12405

BEZPEČNOSTNÍ DEFICIT

⊙ 1x - Vzrostlá zeleň (průměr kmene do 0,1 m)

Poznámka: Vzrostlá zeleň nacházející se v blízkosti PK primárně představuje riziko do budoucna.

Návrh opatření: Odstranění
Poznámka: -
Náročnost realizace: **Jednoduché řešení**

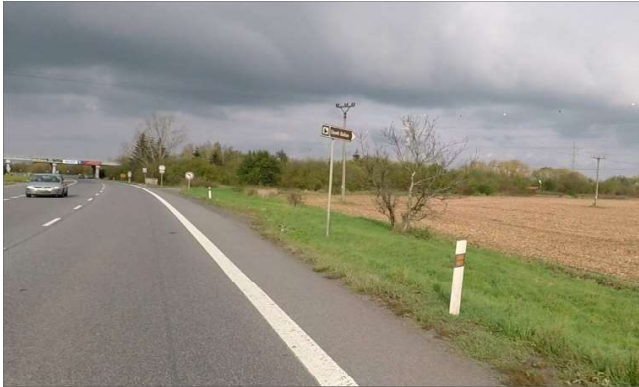
I/38 - L | km 96 - 95 | ID 12410

BEZPEČNOSTNÍ DEFICIT

Návrh opatření: Odstranění
Poznámka: -
Náročnost realizace: **Administrativní řešení**

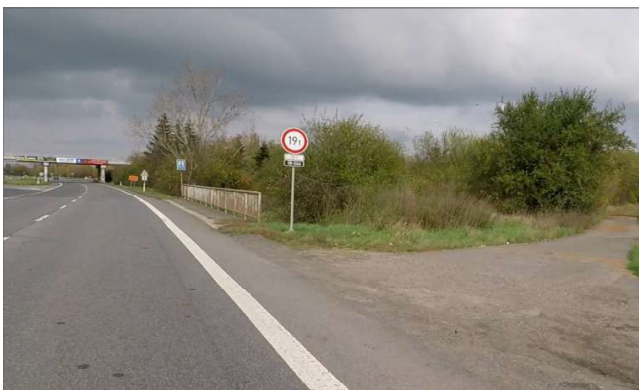
I/38 - L | km 96 - 95 | ID 13895

BEZPEČNOSTNÍ DEFICIT

⊙ 1x - Stromy, vzrostlá zeleň

Návrh opatření: Ochrana svodidly
Poznámka: V případě ochrany svodidlem řešit současně s deficitem ID 12411.
Náročnost realizace: **Administrativní řešení**

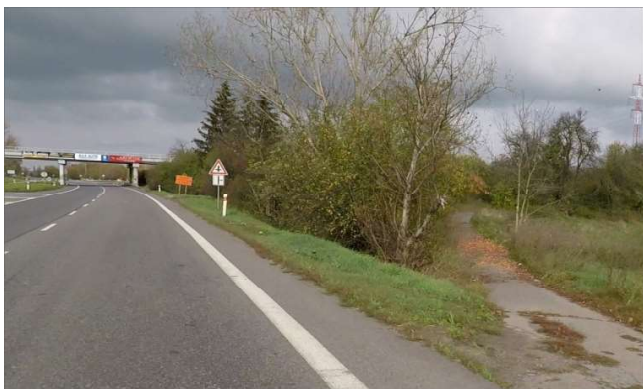
I/38 - L | km 96 - 95 | ID 12412

BEZPEČNOSTNÍ DEFICIT

↔ 110 m - Stromy, vzrostlá zeleň

Návrh opatření: Odstranění, ochrana svodidly
Poznámka: V případě ochrany svodidly lze adekvátně prodloužit stávající svodidla.
Náročnost realizace: **Administrativní řešení**

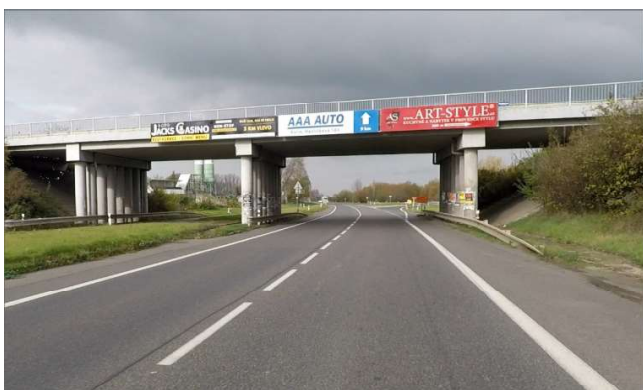
I/38 - L | km 95 - 94 | ID 12424

BEZPEČNOSTNÍ DEFICIT

Návrh opatření: Odstranění
Poznámka: -
Náročnost realizace: **Administrativní řešení**

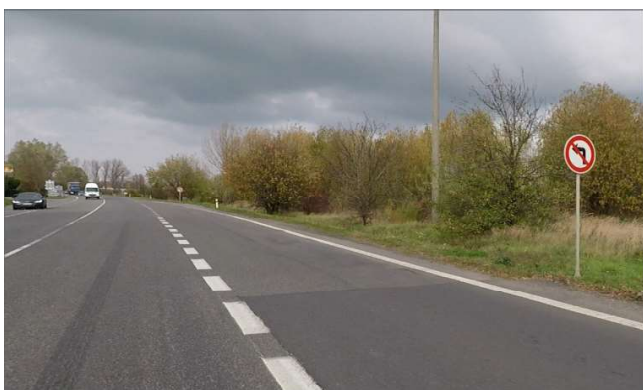
I/38 - L | km 95 - 94 | ID 12429

↔ 75 m - Stromy, vzrostlá zeleň

Návrh opatření: Odstranění, ochrana svodidly

Poznámka: V případě ochrany svodidly lze adekvátně prodloužit stávající svodidla.

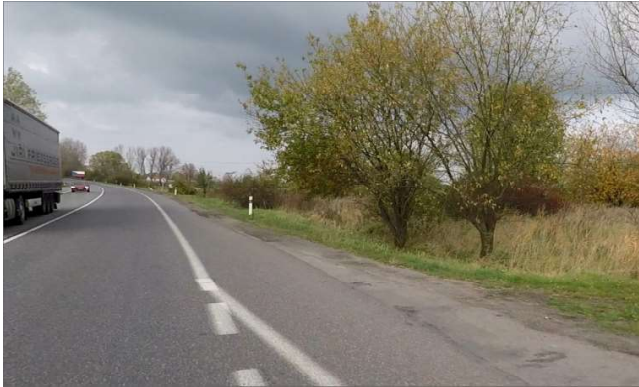
I/38 - L | km 95 - 94 | ID 12430

BEZPEČNOSTNÍ DEFICIT

↔ 90 m - Stromy, vzrostlá zeleň

Návrh opatření: Odstranění, ochrana svodidly
Poznámka: -
Náročnost realizace: **Administrativní řešení**

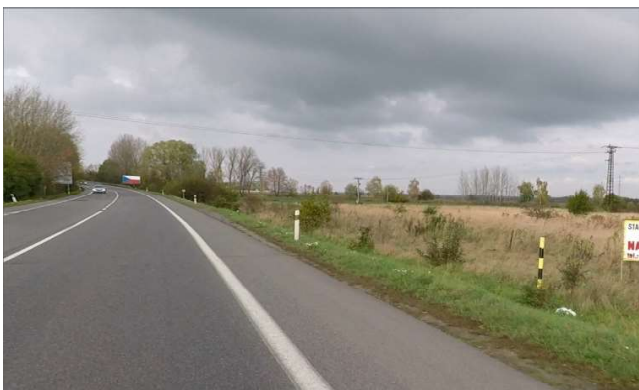
I/38 - L | km 95 - 94 | ID 12434

BEZPEČNOSTNÍ DEFICIT

↔ 180 m - Stromy, vzrostlá zeleň

Návrh opatření: Odstranění, ochrana svodidly
Poznámka: V případě ochrany svodidly lze adekvátně prodloužit stávající svodidla.
Náročnost realizace: **Administrativní řešení**

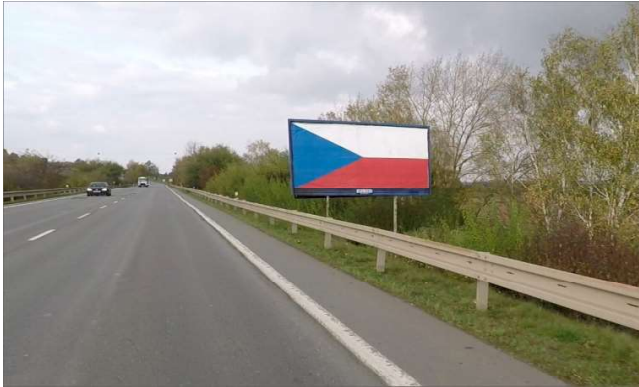
I/38 - L | km 94 - 93 | ID 12438

BEZPEČNOSTNÍ DEFICIT

Návrh opatření: Odstranění
Poznámka: Činná plocha reklamního zařízení omezuje pracovní šířku ocelového svodidla.
Náročnost realizace: **Administrativní řešení**

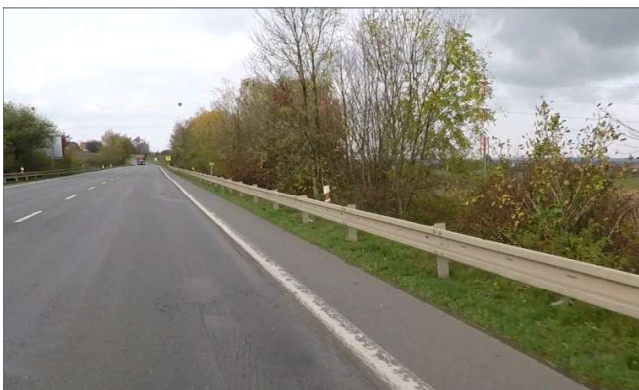
I/38 - L | km 94 - 93 | ID 12452

BEZPEČNOSTNÍ DEFICIT

Návrh opatření: Realizace, oprava VDZ
Poznámka: -
Náročnost realizace: **Jednoduché řešení**

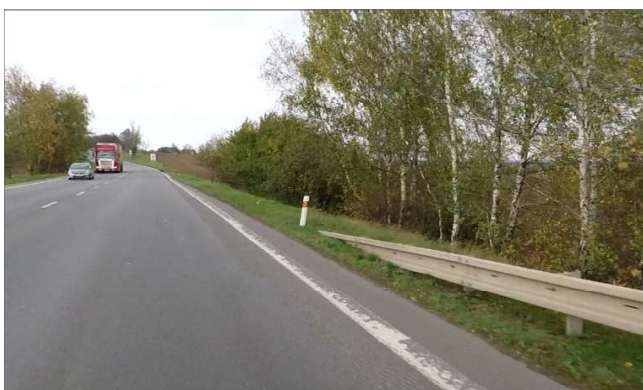
I/38 - L | km 94 - 93 | ID 12446

↔ 60 m - Stromy, vzrostlá zeleň

Návrh opatření: Odstranění, ochrana svodidly

Poznámka: V případě ochrany svodidly lze adekvátně prodloužit stávající svodidla.

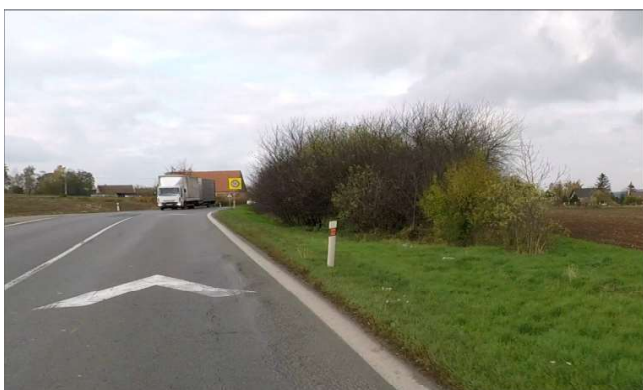
I/38 - L | km 94 - 93 | ID 12461

↔ 35 m - Vzrostlá zeleň (průměr kmene do 0,1 m)

Poznámka: Vzrostlá zeleň nacházející se v blízkosti PK primárně představuje riziko do budoucna.

Návrh opatření: Odstranění

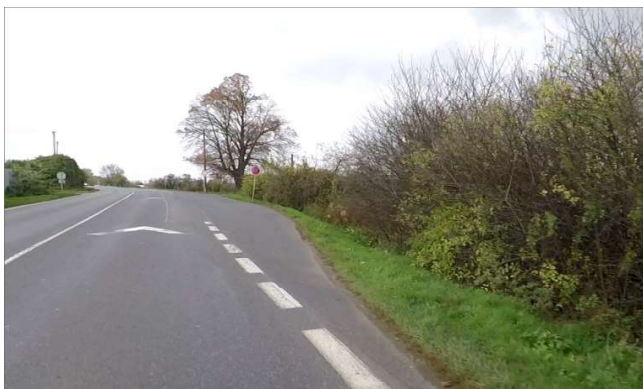
I/38 - L | km 93 - 92 | ID 12466

BEZPEČNOSTNÍ DEFICIT

Návrh opatření: Náprava provedení VDZ
Poznámka: Náprava VDZ na V 4.
Náročnost realizace: **Administrativní řešení**

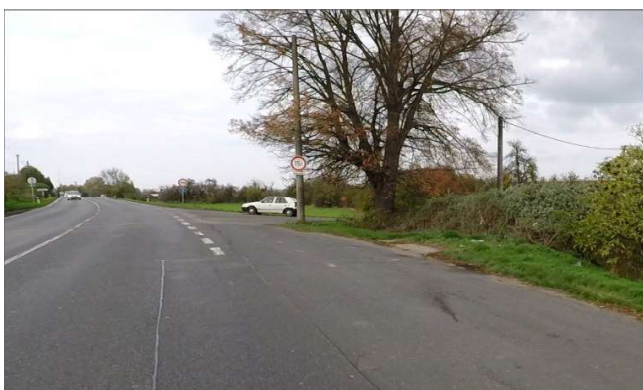
I/38 - L | km 93 - 92 | ID 12469

BEZPEČNOSTNÍ DEFICIT

Návrh opatření: Realizace usměrnění dopravních proudů
Poznámka: Současně realizace VDZ a SDZ.
Náročnost realizace: **Administrativní řešení**

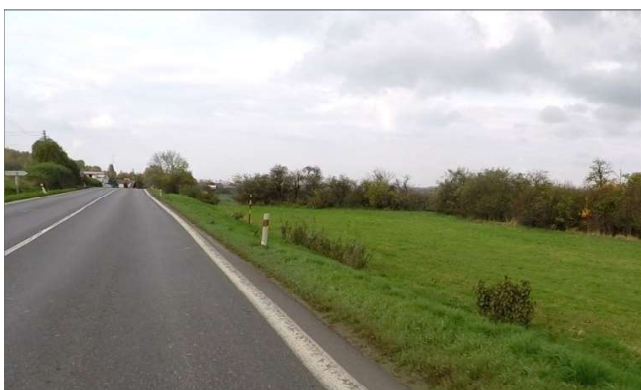
I/38 - L | km 93 - 92 | ID 12474

↔ 25 m - Vzrostlá zeleň (průměr kmene do 0,1 m)

Poznámka: Vzrostlá zeleň nacházející se v blízkosti PK primárně představuje riziko do budoucna.

Návrh opatření: Odstranění

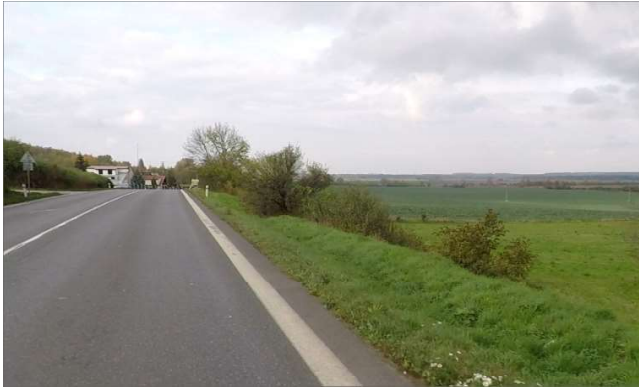
I/38 - L | km 93 - 92 | ID 12478

BEZPEČNOSTNÍ DEFICIT

↔ 75 m - Stromy, vzrostlá zeleň

Návrh opatření: Odstranění, ochrana svodidly
Poznámka: -
Náročnost realizace: **Administrativní řešení**

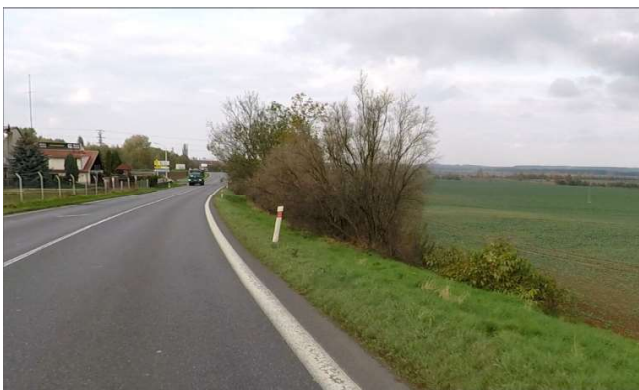
I/38 - L | km 93 - 92 | ID 12481

↔ 55 m - Stromy, vzrostlá zeleň

Návrh opatření: Odstranění, ochrana svodidly
Poznámka: -
Náročnost realizace: **Administrativní řešení**

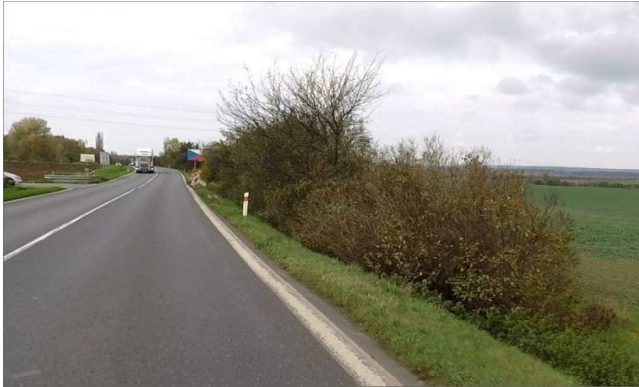
I/38 - L | km 93 - 92 | ID 12486

↔ 45 m - Stromy, vzrostlá zeleň

Návrh opatření: Odstranění, ochrana svodidly
Poznámka: V případě ochrany svodidly lze adekvátně prodloužit stávající svodidla.
Náročnost realizace: **Administrativní řešení**

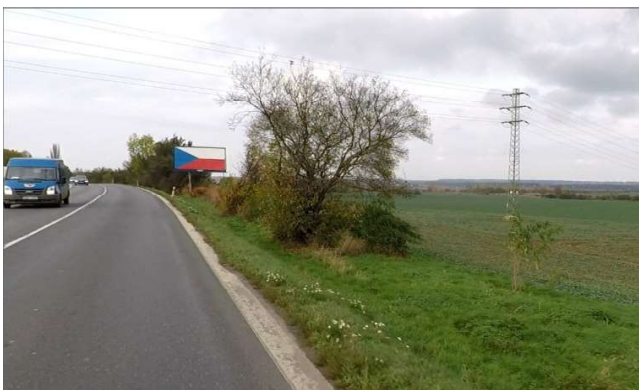
I/38 - L | km 93 - 92 | ID 12491

↔ 325 m - Stromy, vzrostlá zeleň

Návrh opatření: Odstranění, ochrana svodidly
Poznámka: -
Náročnost realizace: **Administrativní řešení**

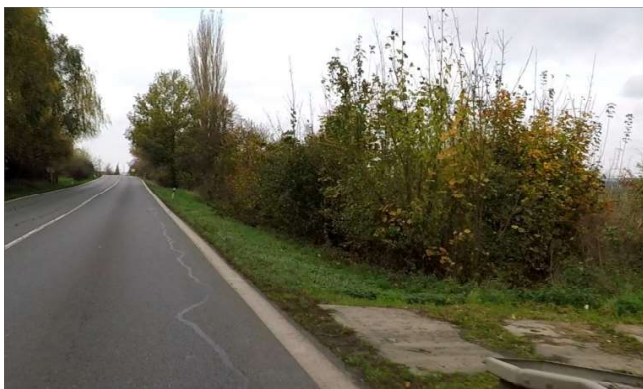
I/38 - L | km 93 - 92 | ID 12495

↔ 305 m - Stromy, vzrostlá zeleň

Návrh opatření: Odstranění, ochrana svodidly
Poznámka: -
Náročnost realizace: **Administrativní řešení**

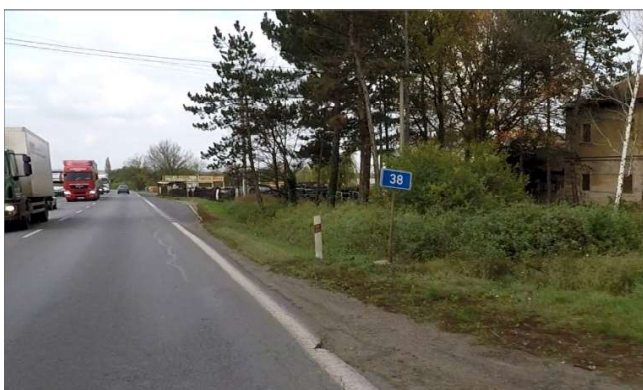
I/38 - L | km 92 - 91 | ID 12507

↔ 25 m - Stromy, vzrostlá zeleň
Poznámka: -

Návrh opatření: Odstranění, ochrana svodidly
Poznámka: -
Náročnost realizace: **Administrativní řešení**

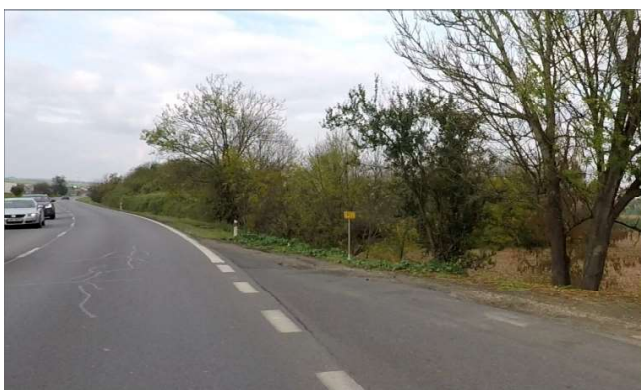
I/38 - L | km 92 - 91 | ID 12514

↔ 50 m - Stromy, vzrostlá zeleň

Návrh opatření: Odstranění, ochrana svodidly
Poznámka: -
Náročnost realizace: **Administrativní řešení**
