Bc. JAKUB NOVÁČEK

**IDENTIFIKACE DOPRAVNĚ – BEZPEČNOSTNÍCH
DEFICITŮ NA SILNICI I/38**

Příloha č. 5

Identifikované dopravně – bezpečnostní deficity k terciálnímu odstranění
směr proti staničení – část A

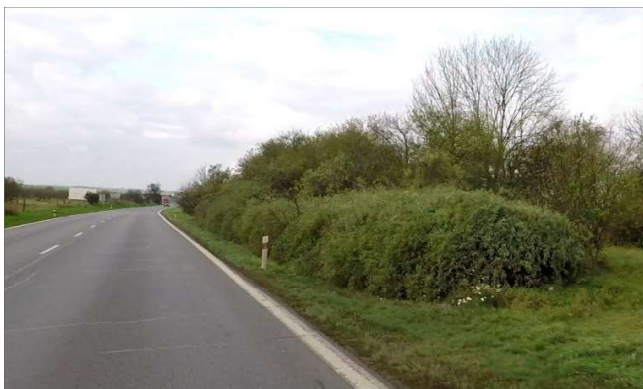
I/38 - L | km 92 - 91 | ID 12515

↔ 70 m - Stromy, vzrostlá zeleň

Návrh opatření: Odstranění, ochrana svodidly
Poznámka: -
Náročnost realizace: **Administrativní řešení**

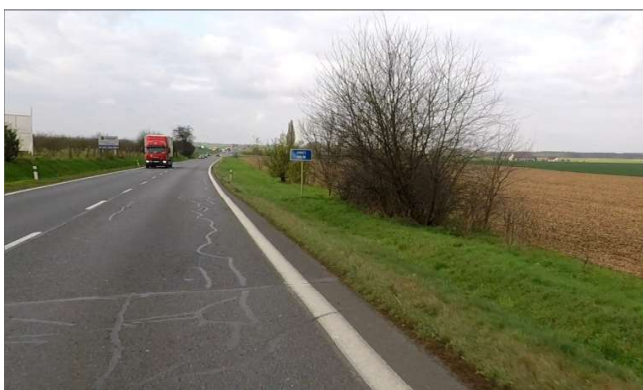
I/38 - L | km 92 - 91 | ID 12516

↔ 65 m - Vzrostlá zeleň (průměr kmene do 0,1 m)

Poznámka: Vzrostlá zeleň nacházející se v blízkosti PK primárně představuje riziko do budoucna.

Návrh opatření: Odstranění
Poznámka: -
Náročnost realizace: **Jednoduché řešení**

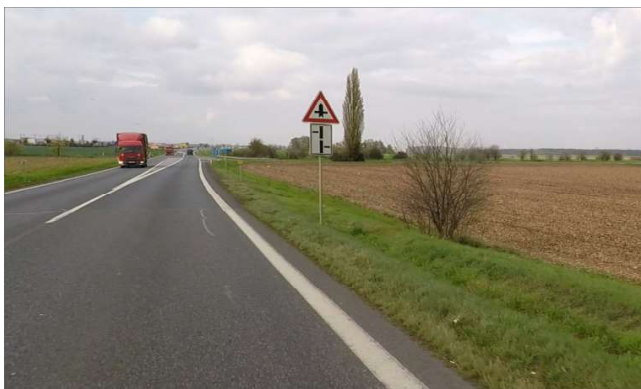
I/38 - L | km 92 - 91 | ID 12517

⊙ 1x - Vzrostlá zeleň (průměr kmene do 0,1 m)

Poznámka: Vzrostlá zeleň nacházející se v blízkosti PK primárně představuje riziko do budoucna.

Návrh opatření: Odstranění

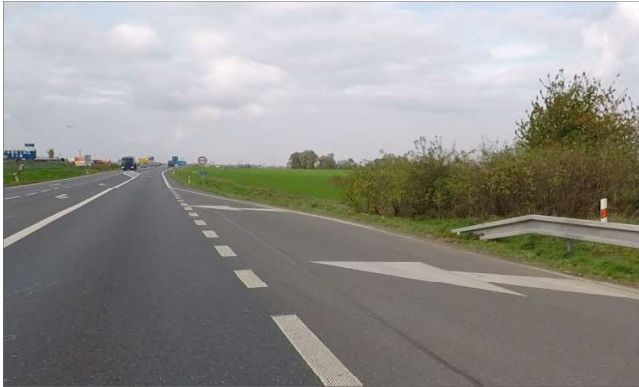
I/38 - L | km 91 - 90 | ID 12522

⊙ 1x - Vzrostlá zeleň (průměr kmene do 0,1 m)

Poznámka: Vzrostlá zeleň nacházející se v blízkosti PK primárně představuje riziko do budoucna.

Návrh opatření: Odstranění

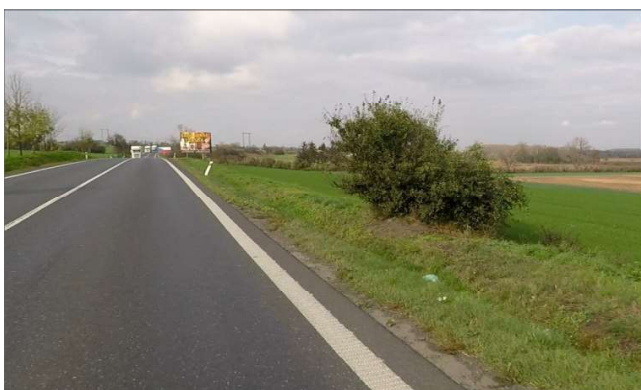
I/38 - L | km 90 - 89 | ID 12530

⊙ 1x - Vzrostlá zeleň (průměr kmene do 0,1 m)

Poznámka: Vzrostlá zeleň nacházející se v blízkosti PK primárně představuje riziko do budoucna.

Návrh opatření: Odstranění

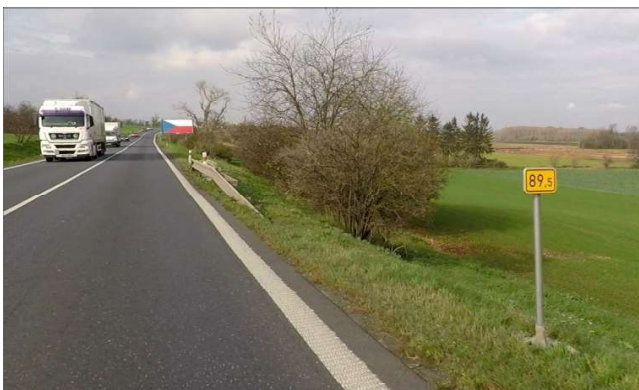
I/38 - L | km 90 - 89 | ID 12532

↔ 30 m - Stromy, vzrostlá zeleň

Návrh opatření: Odstranění, ochrana svodidly

Poznámka: V případě ochrany svodidly lze adekvátně prodloužit stávající svodidla.

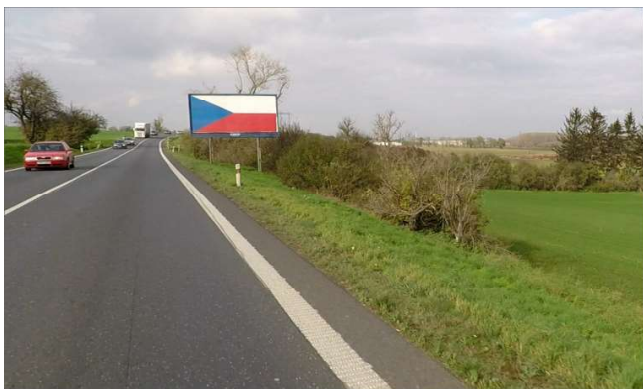
I/38 - L | km 90 - 89 | ID 12533

↔ 100 m - Stromy, vzrostlá zeleň

Návrh opatření: Odstranění, ochrana svodidly
Poznámka: V případě ochrany svodidly lze adekvátně prodloužit stávající svodidla.
Náročnost realizace: **Administrativní řešení**

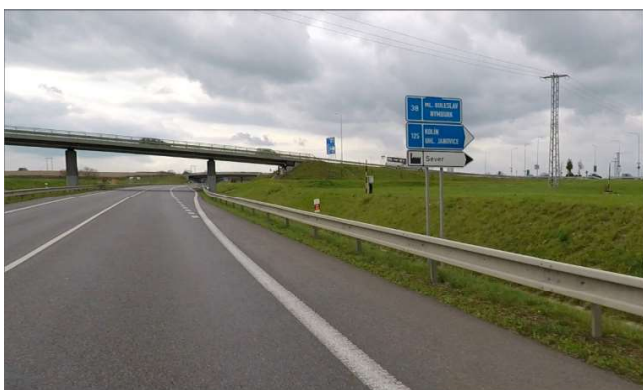
I/38 - L | km 86 - 85 | ID 13898

⊙ 1x - Neadekvátní stav SDZ
Poznámka: Poškozené SDZ IS 3a.

Návrh opatření: Realizace, oprava SDZ
Poznámka: -
Náročnost realizace: **Jednoduché řešení**

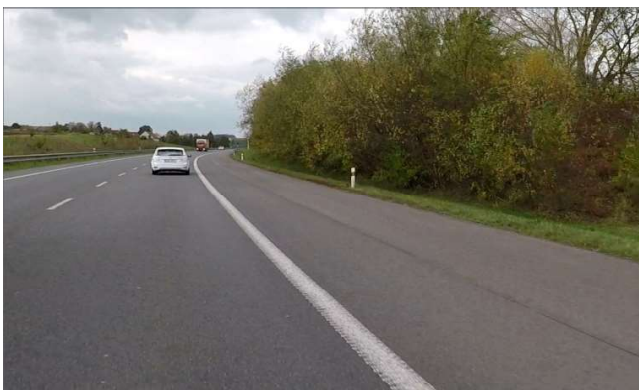
I/38 - L | km 84 - 83 | ID 12580

↔ 50 m - Stromy, vzrostlá zeleň

Poznámka: Vzrostlá zeleň nacházející se v blízkosti PK primárně představuje riziko do budoucna.

Návrh opatření: Odstranění
Poznámka: -
Náročnost realizace: **Jednoduché řešení**

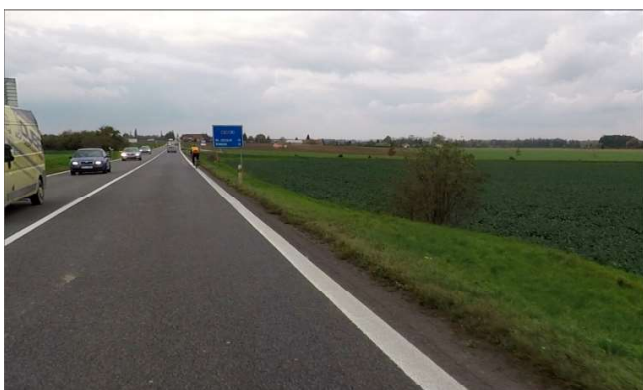
I/38 - L | km 82 - 81 | ID 12583

⊙ 1x - Vzrostlá zeleň (průměr kmene do 0,1 m)

Poznámka: Vzrostlá zeleň nacházející se v blízkosti PK primárně představuje riziko do budoucna.

Návrh opatření: Odstranění

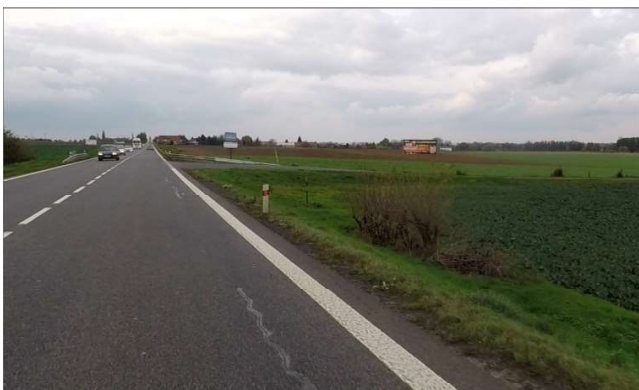
I/38 - L | km 81 - 80 | ID 12595

⊙ 1x - Vzrostlá zeleň (průměr kmene do 0,1 m)

Poznámka: Vzrostlá zeleň nacházející se v blízkosti PK primárně představuje riziko do budoucna.

Návrh opatření: Odstranění
Poznámka: -
Náročnost realizace: **Jednoduché řešení**

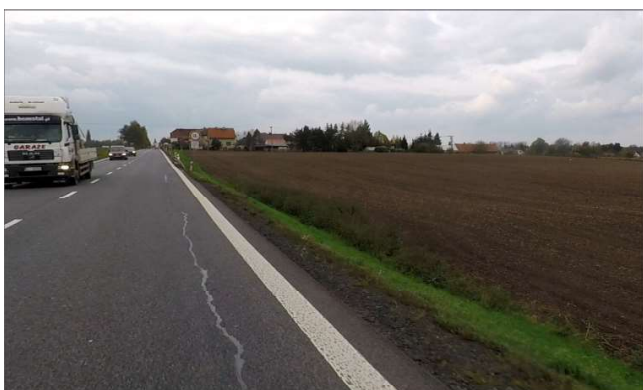
I/38 - L | km 81 - 80 | ID 12603

↔ 25 m - Vzrostlá zeleň (průměr kmene do 0,1 m)

Poznámka: Vzrostlá zeleň nacházející se v blízkosti PK primárně představuje riziko do budoucna.

Návrh opatření: Odstranění

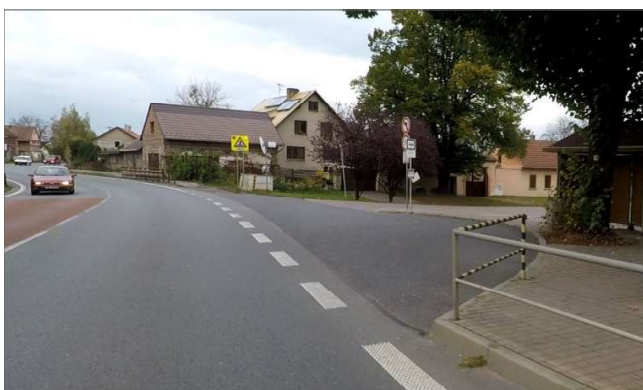
I/38 - L | km 79 - 78 | ID 12630

- ⊙ 1x - Absence nebo opotřebované VDZ
 - ⊙ 1x - Neadekvátní provedení VDZ
 - ⊙ 1x - Nevhodné uspořádání zastávky - chybí fyzické oddělení
 - ⊙ 1x - Nevhodné uspořádání zastávky - nedostatečná šířka nebo délka zálivu
 - ⊙ 1x - Neadekvátní podmínky pro pěší - krátká / neadekvátně provedená nástupní hrana
- Poznámka:** Absence VDZ V 11a, V 12a. Neadekvátní provedení VDZ V 4. V daném úseku intenzita přesahuje RPD1 8 tis. voz/24h. Délka zálivu 20 m. Záliv autobusové zastávky zasahuje do prostoru křižovatky.

Návrh opatření: Vytvoření bezpečného stání pro VHD

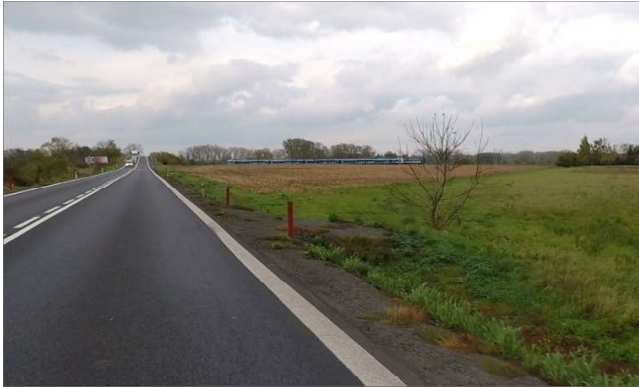
I/38 - L | km 79 - 78 | ID 12646

⊙ 1x - Vzrostlá zeleň (průměr kmene do 0,1 m)

Poznámka: Vzrostlá zeleň nacházející se v blízkosti PK primárně představuje riziko do budoucna.

Návrh opatření: Odstranění

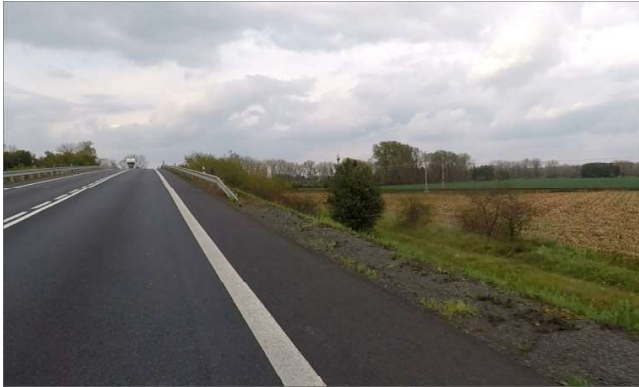
I/38 - L | km 78 - 77 | ID 12652

⊙ 1x - Vzrostlá zeleň (průměr kmene do 0,1 m)

Poznámka: Vzrostlá zeleň nacházející se v blízkosti PK primárně představuje riziko do budoucna.

Návrh opatření: Odstranění

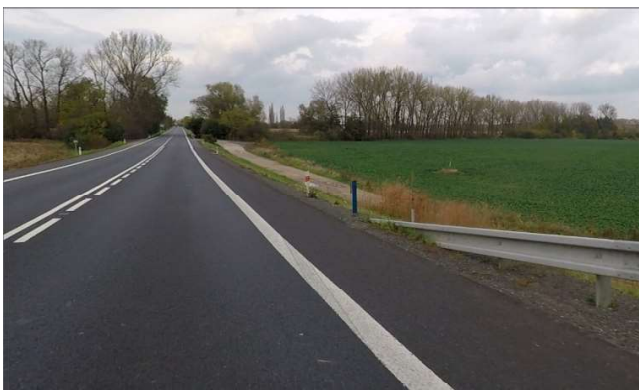
I/38 - L | km 78 - 77 | ID 12655

⊙ 1x - Vzrostlá zeleň (průměr kmene do 0,1 m)

Poznámka: Riziko zejména pro vozidla jedoucí v protisměru. Vzrostlá zeleň nacházející se v blízkosti PK primárně představuje riziko do budoucna.

Návrh opatření: Odstranění

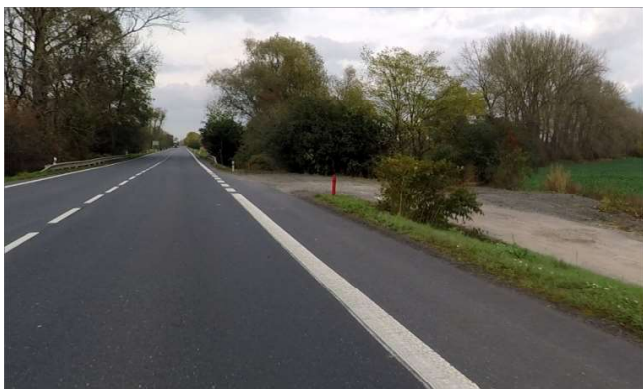
I/38 - L | km 78 - 77 | ID 12656

⊙ 1x - Vzrostlá zeleň (průměr kmene do 0,1 m)

Poznámka: Vzrostlá zeleň nacházející se v blízkosti PK primárně představuje riziko do budoucna.

Návrh opatření: Odstranění

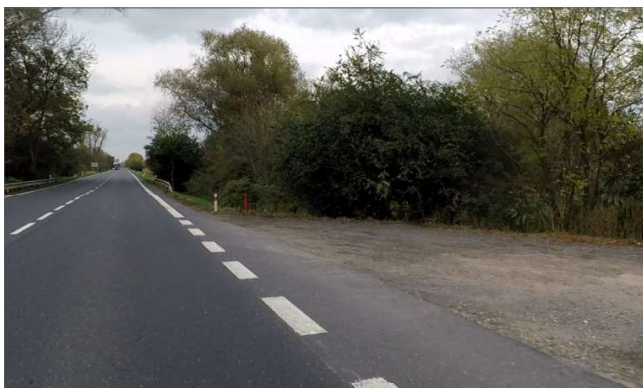
I/38 - L | km 78 - 77 | ID 12658

↔ 30 m - Stromy, vzrostlá zeleň

Návrh opatření: Odstranění, ochrana svodidly
Poznámka: V případě ochrany svodidly lze adekvátně prodloužit stávající svodidla.
Náročnost realizace: **Administrativní řešení**

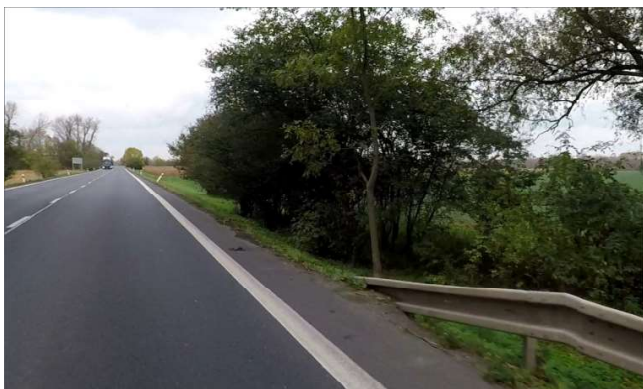
I/38 - L | km 78 - 77 | ID 12659

↔ 45 m - Stromy, vzrostlá zeleň

Návrh opatření: Odstranění, ochrana svodidly
Poznámka: V případě ochrany svodidly lze adekvátně prodloužit stávající svodidla.
Náročnost realizace: **Administrativní řešení**

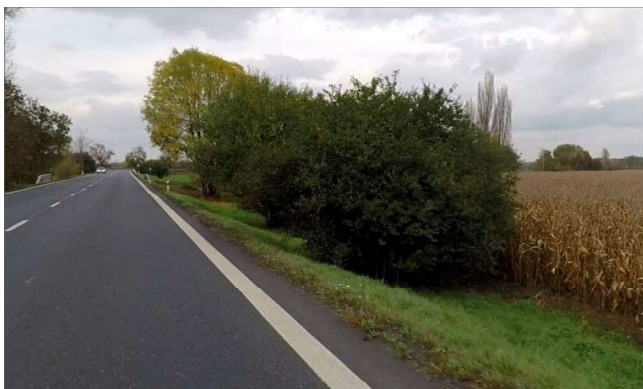
I/38 - L | km 78 - 77 | ID 12661

↔ 35 m - Stromy, vzrostlá zeleň

Návrh opatření: Odstranění

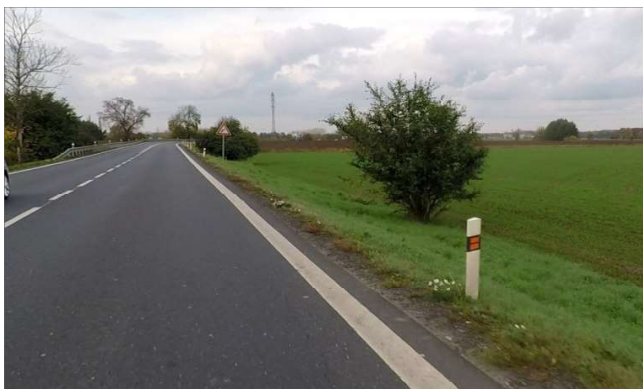
I/38 - L | km 77 - 76 | ID 12664

⊙ 1x - Vzrostlá zeleň (průměr kmene do 0,1 m)

Poznámka: Vzrostlá zeleň nacházející se v blízkosti PK primárně představuje riziko do budoucna.

Návrh opatření: Odstranění

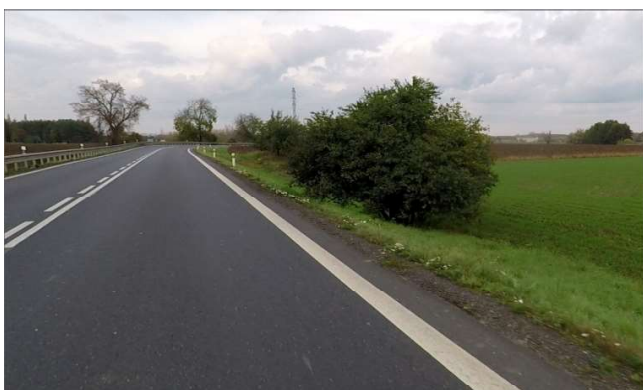
I/38 - L | km 77 - 76 | ID 12665

⊙ 1x - Vzrostlá zeleň (průměr kmene do 0,1 m)

Poznámka: Vzrostlá zeleň nacházející se v blízkosti PK primárně představuje riziko do budoucna.

Návrh opatření: Odstranění

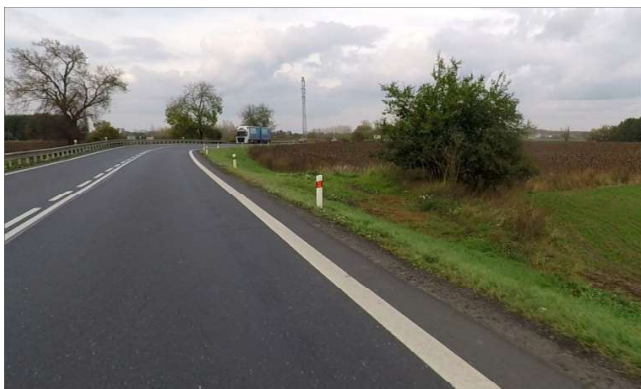
I/38 - L | km 77 - 76 | ID 12666

⊙ 1x - Vzrostlá zeleň (průměr kmene do 0,1 m)

Poznámka: Vzrostlá zeleň nacházející se v blízkosti PK primárně představuje riziko do budoucna.

Návrh opatření: Odstranění

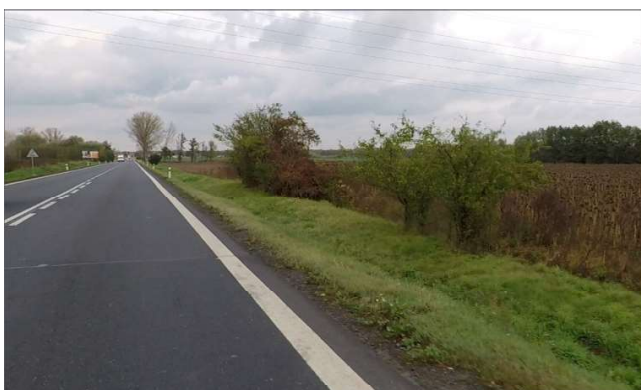
I/38 - L | km 77 - 76 | ID 12669

↔ 30 m - Vzrostlá zeleň (průměr kmene do 0,1 m)

Poznámka: Vzrostlá zeleň nacházející se v blízkosti PK primárně představuje riziko do budoucna.

Návrh opatření: Odstranění

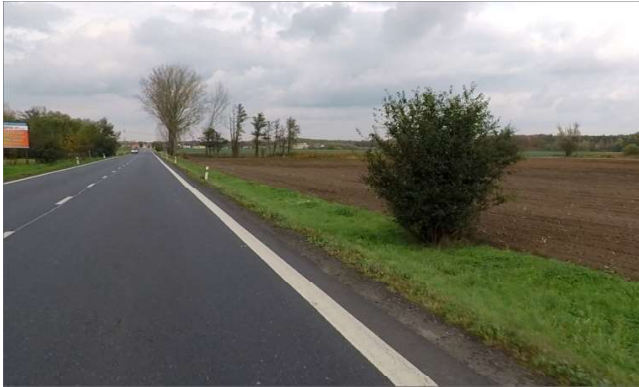
I/38 - L | km 77 - 76 | ID 12670

⊙ 1x - Vzrostlá zeleň (průměr kmene do 0,1 m)

Poznámka: Vzrostlá zeleň nacházející se v blízkosti PK primárně představuje riziko do budoucna.

Návrh opatření: Odstranění

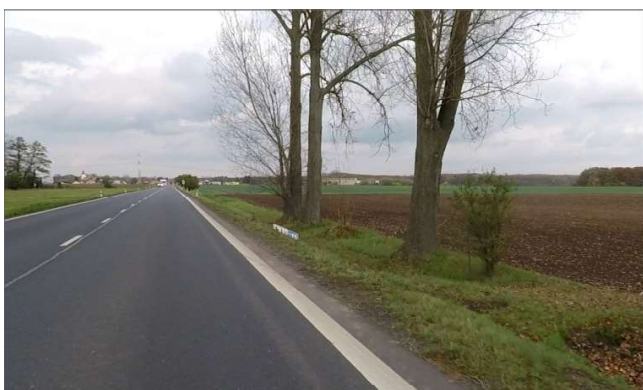
I/38 - L | km 77 - 76 | ID 12673

↔ 25 m - Stromy, vzrostlá zeleň

Návrh opatření: Odstranění

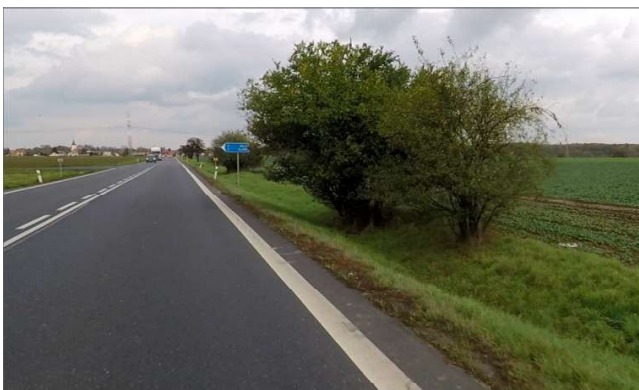
I/38 - L | km 77 - 76 | ID 12675

⊙ 2x - Vzrostlá zeleň (průměr kmene do 0,1 m)

Poznámka: Vzrostlá zeleň nacházející se v blízkosti PK primárně představuje riziko do budoucna.

Návrh opatření: Odstranění
Poznámka: -
Náročnost realizace: **Jednoduché řešení**

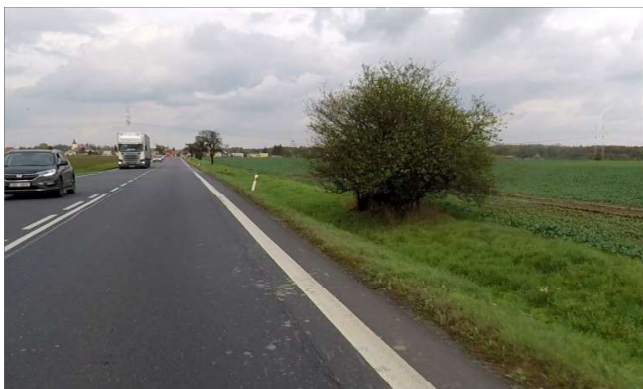
I/38 - L | km 76 - 75 | ID 12676

⊙ 1x - Vzrostlá zeleň (průměr kmene do 0,1 m)

Poznámka: Vzrostlá zeleň nacházející se v blízkosti PK primárně představuje riziko do budoucna.

Návrh opatření: Odstranění

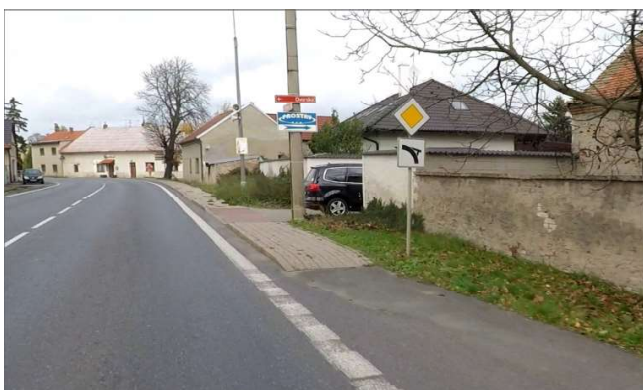
I/38 - L | km 75 - 74 | ID 12688

Poznámka: Umístění SDZ ve vzdálenosti do 25 m od křižovatky dle TP 65.

Návrh opatření: Náprava provedení SDZ

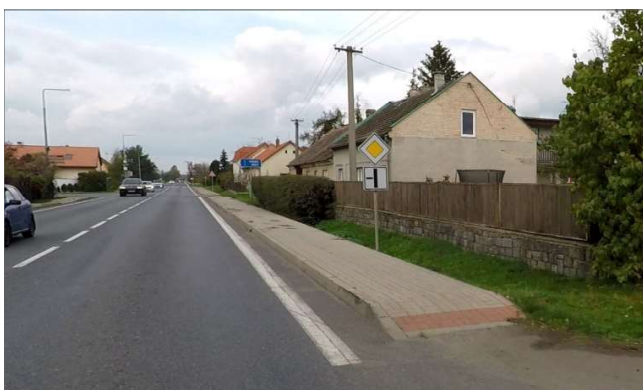
I/38 - L | km 75 - 74 | ID 12697

Poznámka: Současně umístění SDZ ve vzdálenosti do 25 m od křižovatky dle TP 65.

Návrh opatření: Náprava provedení SDZ

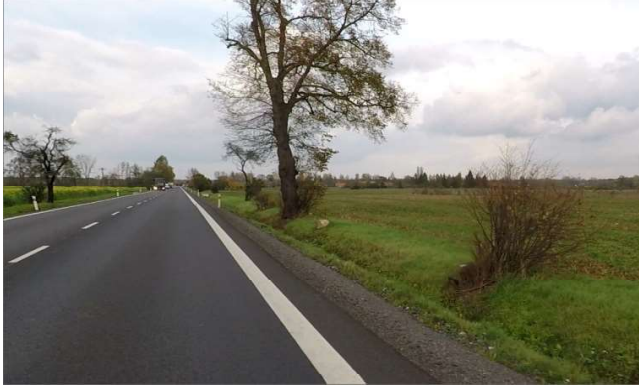
I/38 - L | km 74 - 73 | ID 12702

↔ 55 m - Vzrostlá zeleň (průměr kmene do 0,1 m)

Návrh opatření: Odstranění

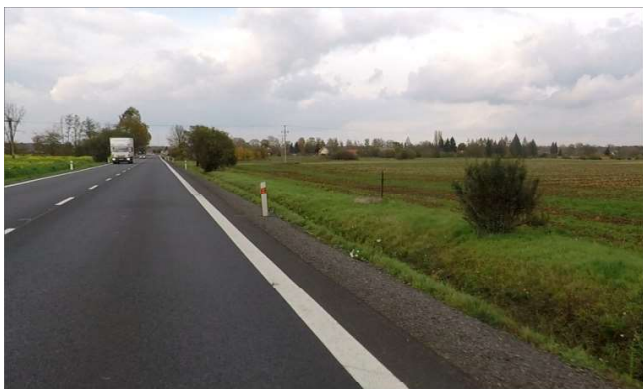
I/38 - L | km 74 - 73 | ID 12704

- ⊙ 1x - Vzrostlá zeleň (průměr kmene do 0,1 m)
- ⊙ 1x - Betonová skruž

Poznámka: Vzrostlá zeleň nacházející se v blízkosti PK primárně představuje riziko do budoucna.

Návrh opatření: Obsypání zeminou minimálně ve sklonu 1:2,5.
Poznámka: Současně odstranění vzrostlé zeleně.
Náročnost realizace: **Administrativní řešení**

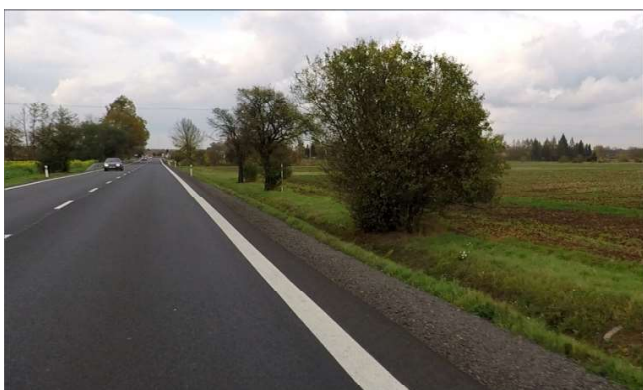
I/38 - L | km 74 - 73 | ID 12705

- ⊙ 3x - Stromy, vzrostlá zeleň

Návrh opatření: Odstranění
Poznámka: -
Náročnost realizace: **Administrativní řešení**

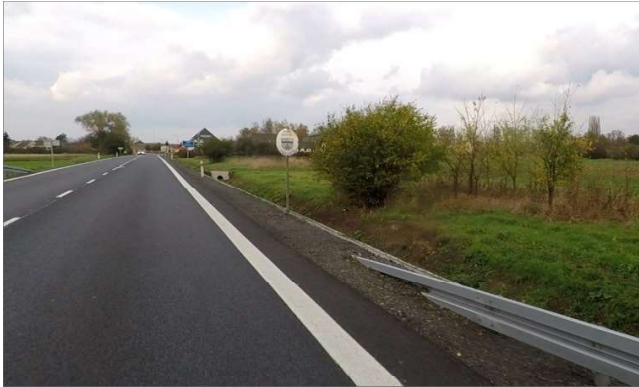
I/38 - L | km 74 - 73 | ID 12707

⊙ 1x - Vzrostlá zeleň (průměr kmene do 0,1 m)

Poznámka: Vzrostlá zeleň nacházející se v blízkosti PK primárně představuje riziko do budoucna.

Návrh opatření: Odstranění

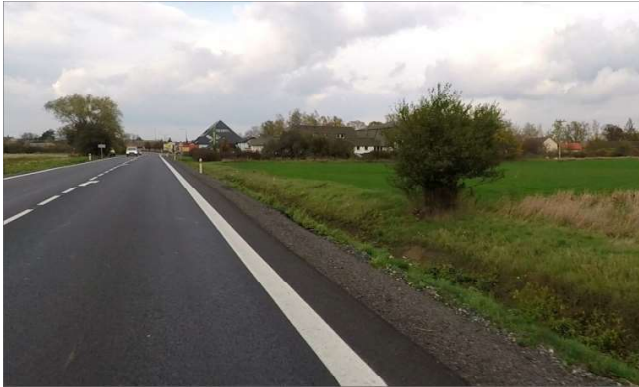
I/38 - L | km 74 - 73 | ID 12709

⊙ 1x - Vzrostlá zeleň (průměr kmene do 0,1 m)

Poznámka: Vzrostlá zeleň nacházející se v blízkosti PK primárně představuje riziko do budoucna.

Návrh opatření: Odstranění

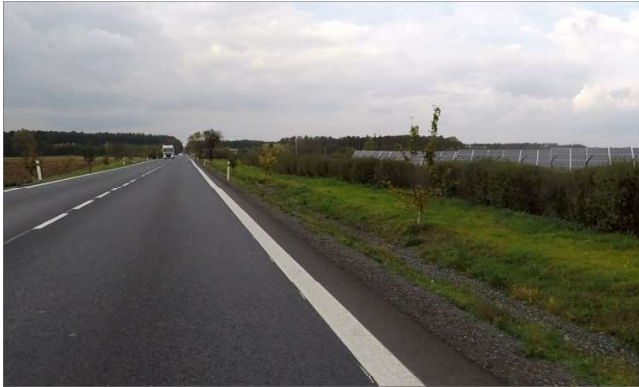
I/38 - L | km 73 - 72 | ID 12719

↔ 120 m - Vzrostlá zeleň (průměr kmene do 0,1 m)

Poznámka: Vzrostlá zeleň nacházející se v blízkosti PK primárně představuje riziko do budoucna.

Návrh opatření: Odstranění

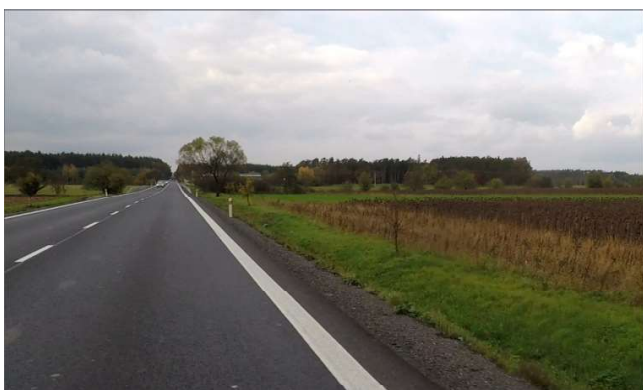
I/38 - L | km 73 - 72 | ID 12722

⊙ 3x - Vzrostlá zeleň (průměr kmene do 0,1 m)

Poznámka: Vzrostlá zeleň nacházející se v blízkosti PK primárně představuje riziko do budoucna.

Návrh opatření: Odstranění

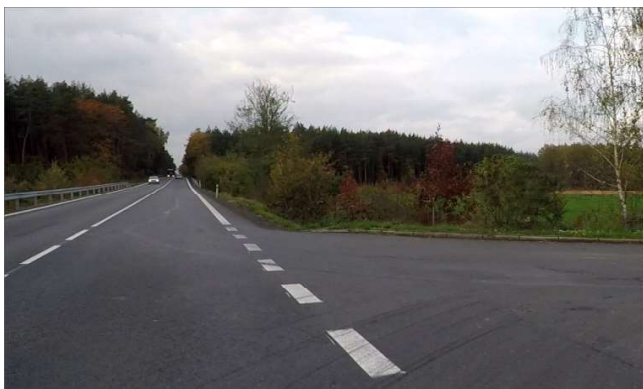
I/38 - L | km 73 - 72 | ID 12728

↔ 90 m - Stromy, vzrostlá zeleň

Návrh opatření: Odstranění, ochrana svodidly
Poznámka: V případě ochrany svodidly lze adekvátně prodloužit stávající svodidla.
Náročnost realizace: **Administrativní řešení**

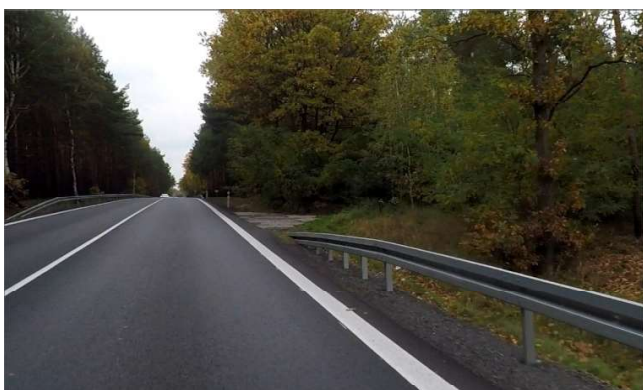
I/38 - L | km 73 - 72 | ID 12729

⊙ 1x - Stromy, vzrostlá zeleň

Návrh opatření: Odstranění, ochrana svodidly
Poznámka: V případě ochrany svodidly lze adekvátně prodloužit stávající svodidlo a realizovat jeho směrové vychýlení.
Náročnost realizace: **Administrativní řešení**

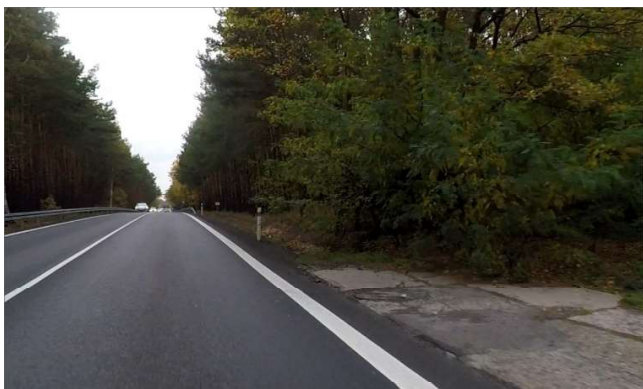
I/38 - L | km 73 - 72 | ID 12730

↔ 45 m - Stromy, vzrostlá zeleň

Návrh opatření: Odstranění, ochrana svodidly
Poznámka: V případě ochrany svodidly lze adekvátně prodloužit stávající svodidlo a realizovat jeho směrové vychýlení.
Náročnost realizace: **Administrativní řešení**

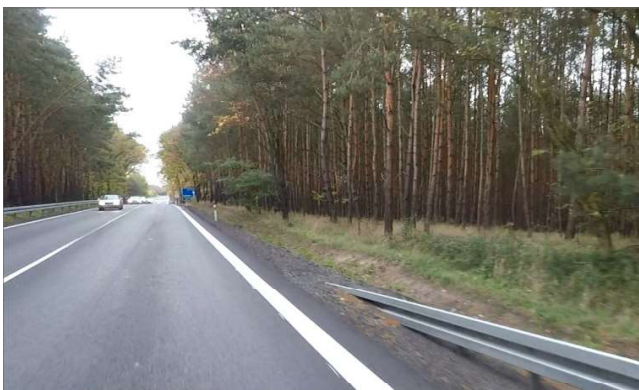
I/38 - L | km 72 - 71 | ID 12732

↔ 120 m - Stromy, vzrostlá zeleň

Návrh opatření: Odstranění, ochrana svodidly

Poznámka: V případě ochrany svodidly lze adekvátně prodloužit stávající svodidla.

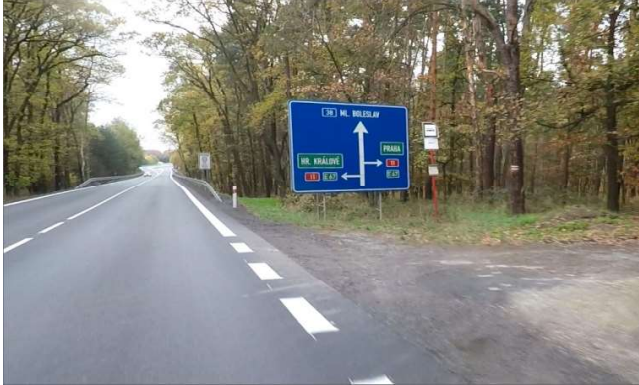
I/38 - L | km 72 - 71 | ID 12735

↔ 10 m - Stromy, vzrostlá zeleň

Návrh opatření: Odstranění, ochrana svodidly
Poznámka: V případě ochrany svodidly lze adekvátně prodloužit stávající svodidlo a realizovat jeho směrové vychýlení.
Náročnost realizace: **Administrativní řešení**

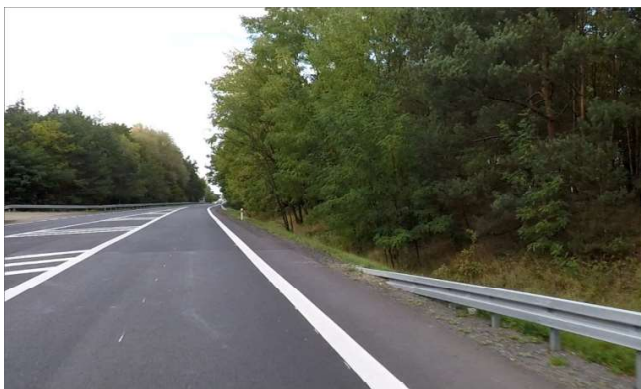
I/38 - L | km 71 - 70 | ID 10261

↔ 50 m - Stromy, vzrostlá zeleň

Návrh opatření: Odstranění, ochrana svodidly
Poznámka: V případě ochrany svodidly lze adekvátně prodloužit stávající svodidla.
Náročnost realizace: **Administrativní řešení**

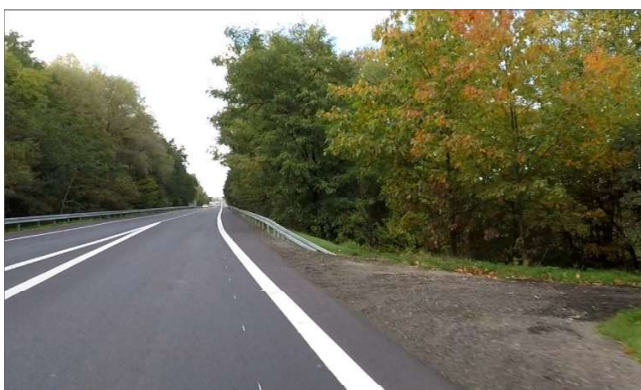
I/38 - L | km 71 - 70 | ID 10263

⊙ 1x - Stromy, vzrostlá zeleň

Návrh opatření: Odstranění, ochrana svodidly
Poznámka: V případě ochrany svodidly lze adekvátně prodloužit a vychýlit stávající svodidlo.
Náročnost realizace: **Administrativní řešení**

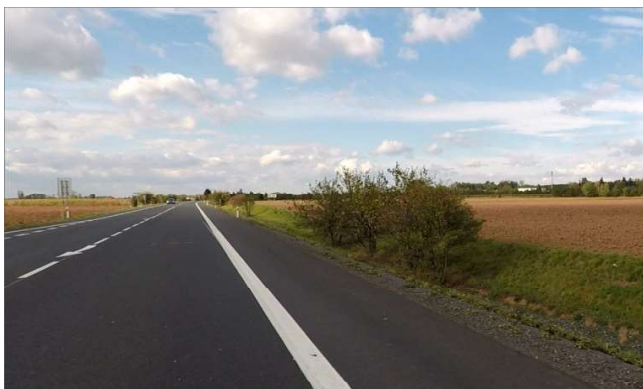
I/38 - L | km 70 - 69 | ID 10277

↔ 275 m - Vzrostlá zeleň (průměr kmene do 0,1 m)

Poznámka: Vzrostlá zeleň nacházející se v blízkosti PK primárně představuje riziko do budoucna.

Návrh opatření: Odstranění

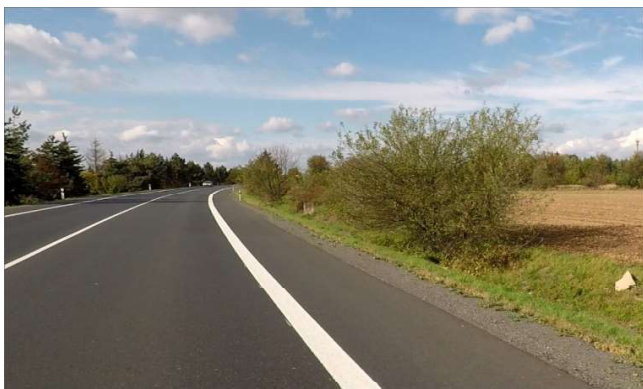
I/38 - L | km 69 - 68 | ID 10280

↔ 270 m - Stromy, vzrostlá zeleň

Návrh opatření: Odstranění, ochrana svodidly
Poznámka: -
Náročnost realizace: **Administrativní řešení**

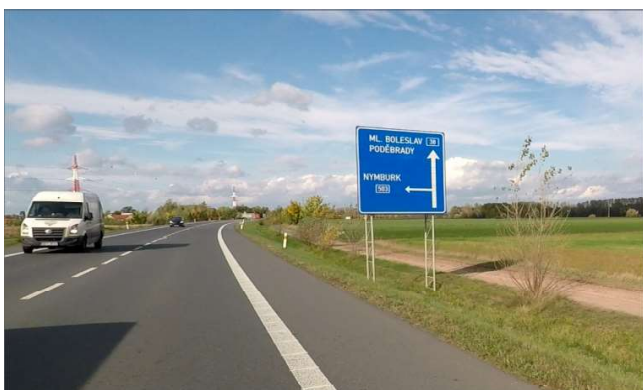
I/38 - L | km 66 - 65 | ID 10296

↔ 975 m - Stromy, vzrostlá zeleň

Návrh opatření: Odstranění, ochrana svodidly
Poznámka: -
Náročnost realizace: **Administrativní řešení**

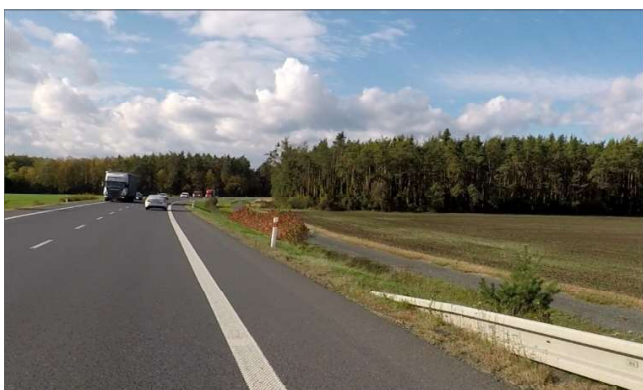
I/38 - L | km 63 - 62 | ID 10299

↔ 150 m - Vzrostlá zeleň (průměr kmene do 0,1 m)

Poznámka: Vzrostlá zeleň nacházející se v blízkosti PK primárně představuje riziko do budoucna.

Návrh opatření: Odstranění

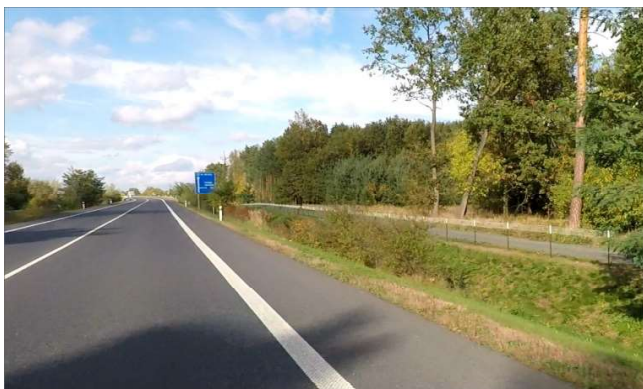
I/38 - L | km 62 - 61 | ID 10301

↔ 110 m - Vzrostlá zeleň (průměr kmene do 0,1 m)

Poznámka: Vzrostlá zeleň nacházející se v blízkosti PK primárně představuje riziko do budoucna.

Návrh opatření: Odstranění

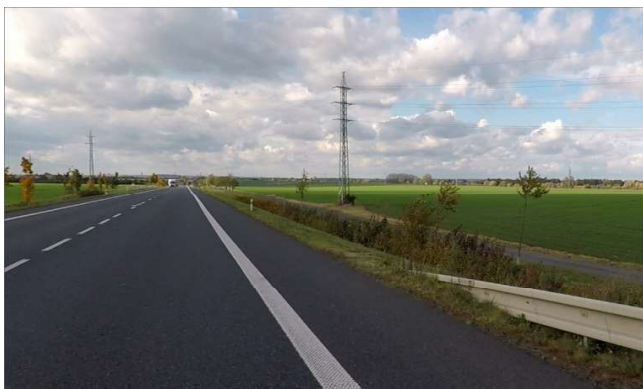
I/38 - L | km 61 - 60 | ID 10304

↔ 65 m - Vzrostlá zeleň (průměr kmene do 0,1 m)

Poznámka: Vzrostlá zeleň nacházející se v blízkosti PK primárně představuje riziko do budoucna.

Návrh opatření: Odstranění

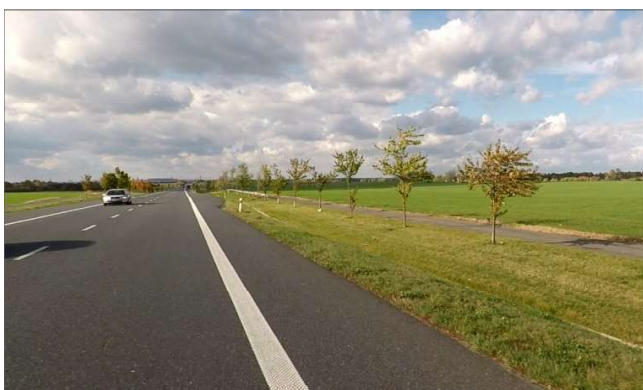
I/38 - L | km 61 - 60 | ID 10305

↔ 945 m - Vzrostlá zeleň (průměr kmene do 0,1 m)

Poznámka: Vzrostlá zeleň nacházející se v blízkosti PK primárně představuje riziko do budoucna.

Návrh opatření: Odstranění
