ZPRACOVALA Nathalie Kramplová	VEDOUCÍ PRÁCE doc. Ing. Jiří Pazderka, Ph.D.	AK.ROK 2018/2019	Fakulta stavební ČVUT

PŘEDMĚT BAKALÁŘSKÁ PRÁCE	NÁZEV PRÁCE REKONSTRUKCE HISTORICKÉHO KOSTELA		
VÝKRES PŮDORYS V ÚROVNI PŘÍZEMÍ - STÁVAJÍCÍ STAV	DATUM 05/2019	ČÍSLO VÝKRESU 1	
	MĚŘÍTKO 1:75

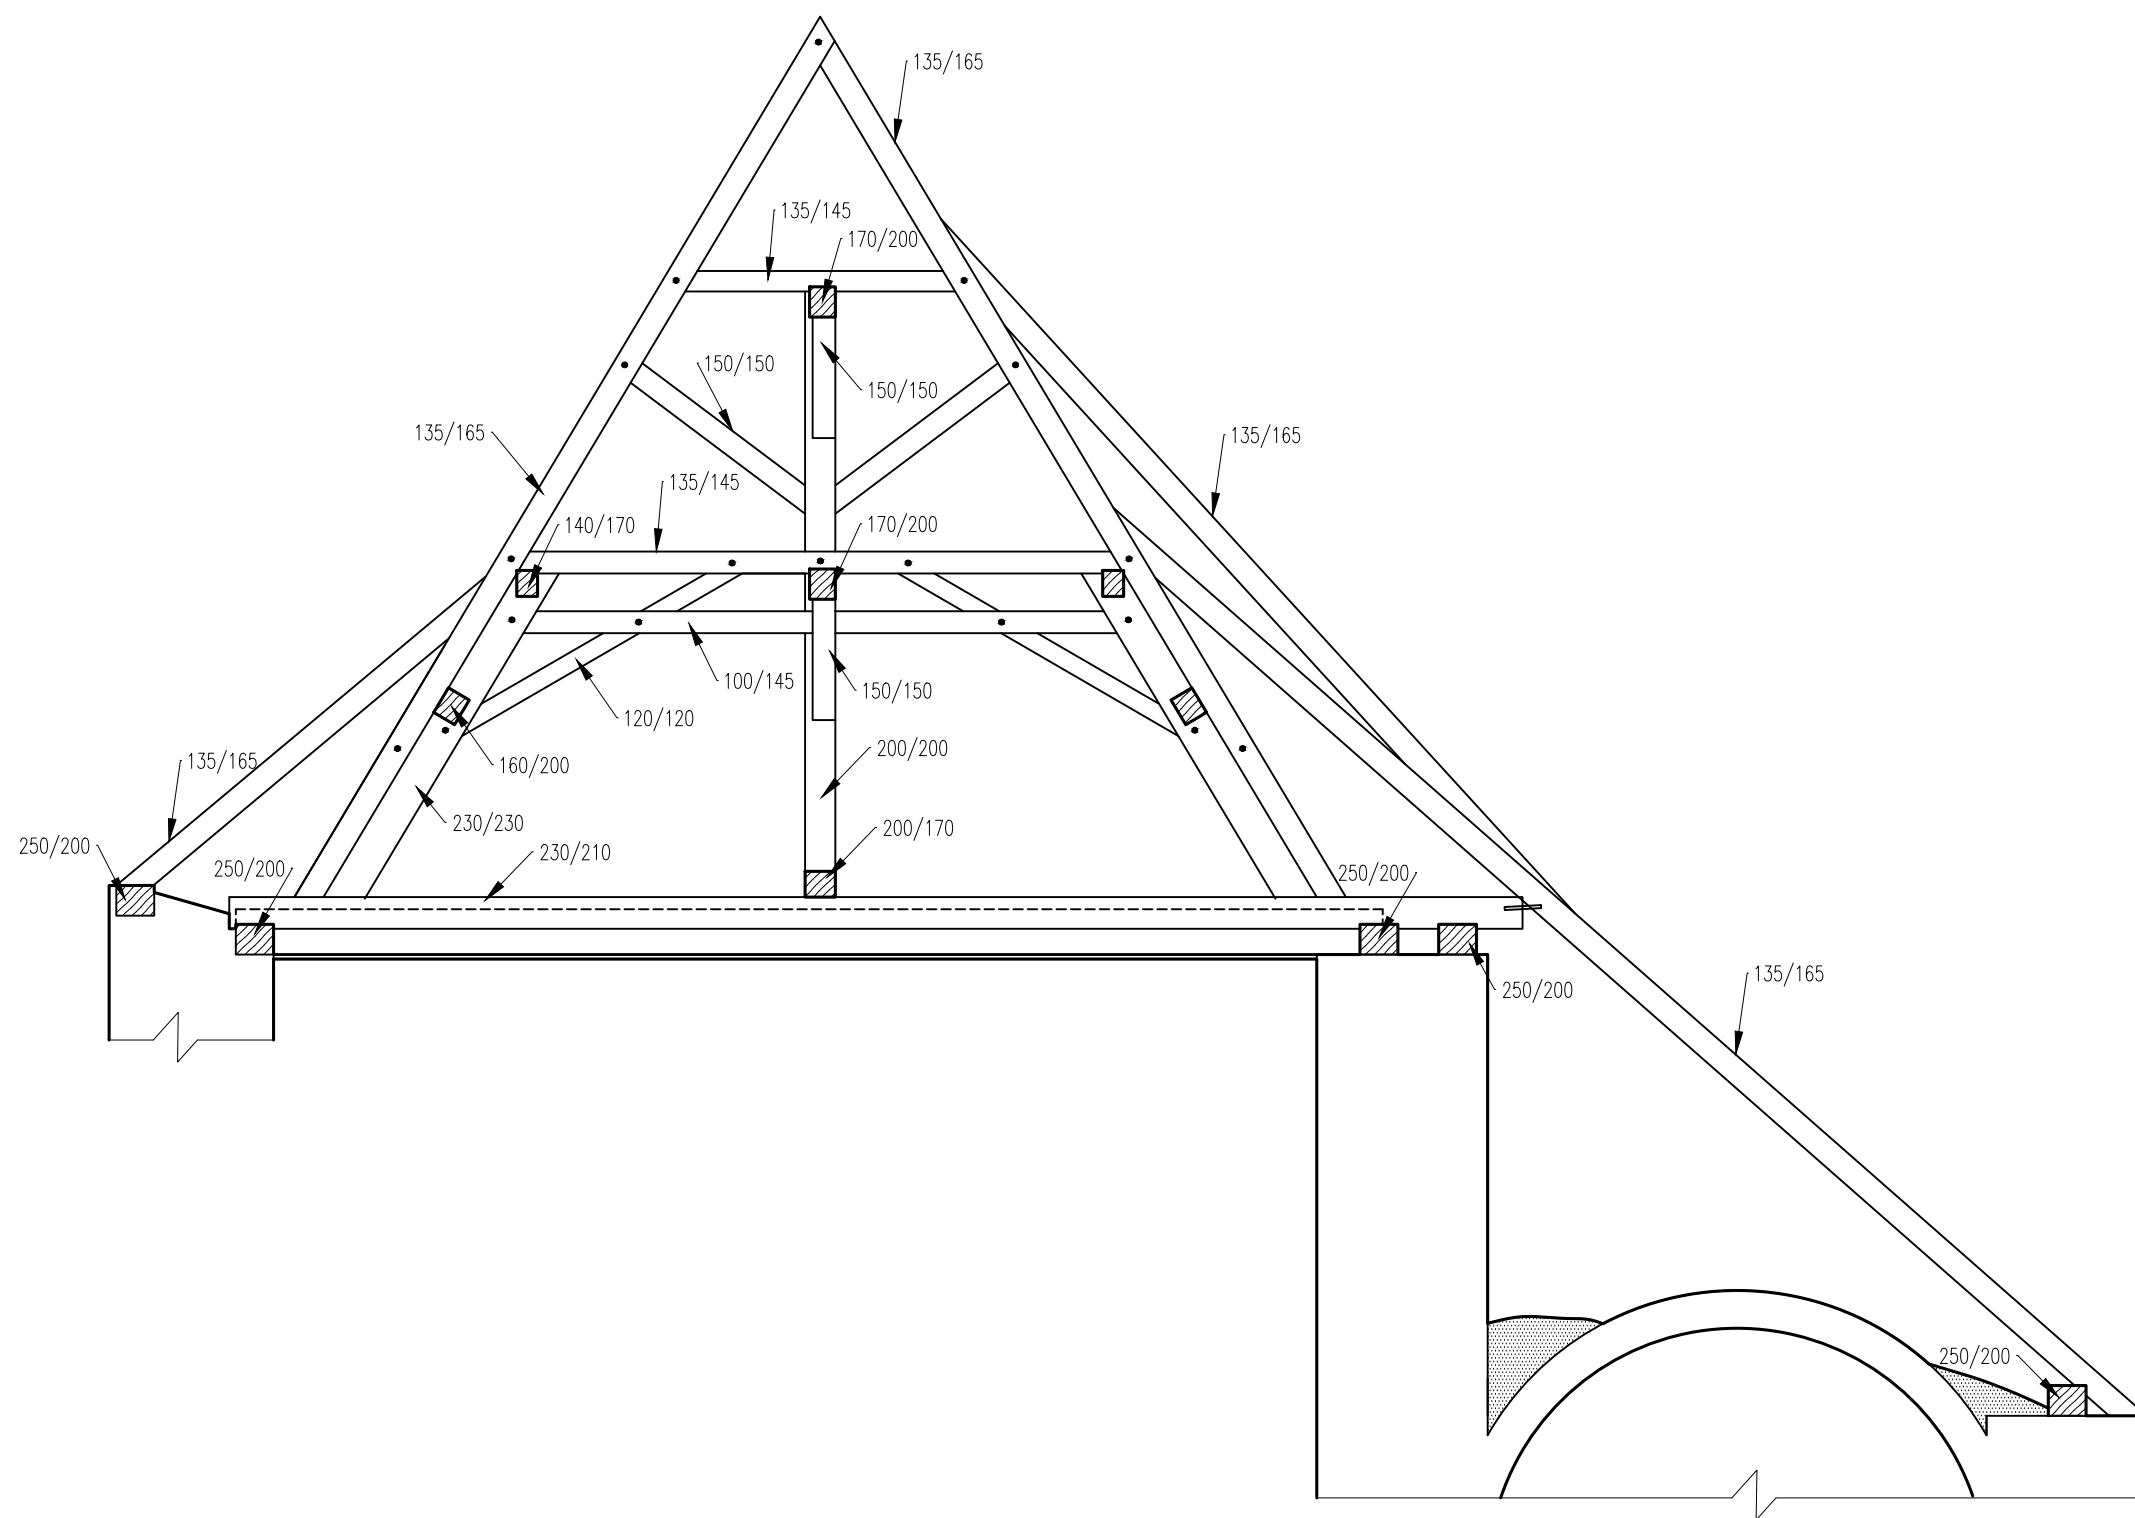
ROZMĚRY PRVKŮ KROVU
šířka / výška průřezu prvku

Rozměry prvků byly změřeny na místě, kromě těch, které se nachází v horní části krovu a nebylo možno je zaměřit. Jedná se o horní hambalek, nosník pod horním hambalkem, klasové vzpěry a pásy mezi hambalky. Rozměry těchto prvků byly co nejpřesněji odhadnuty.

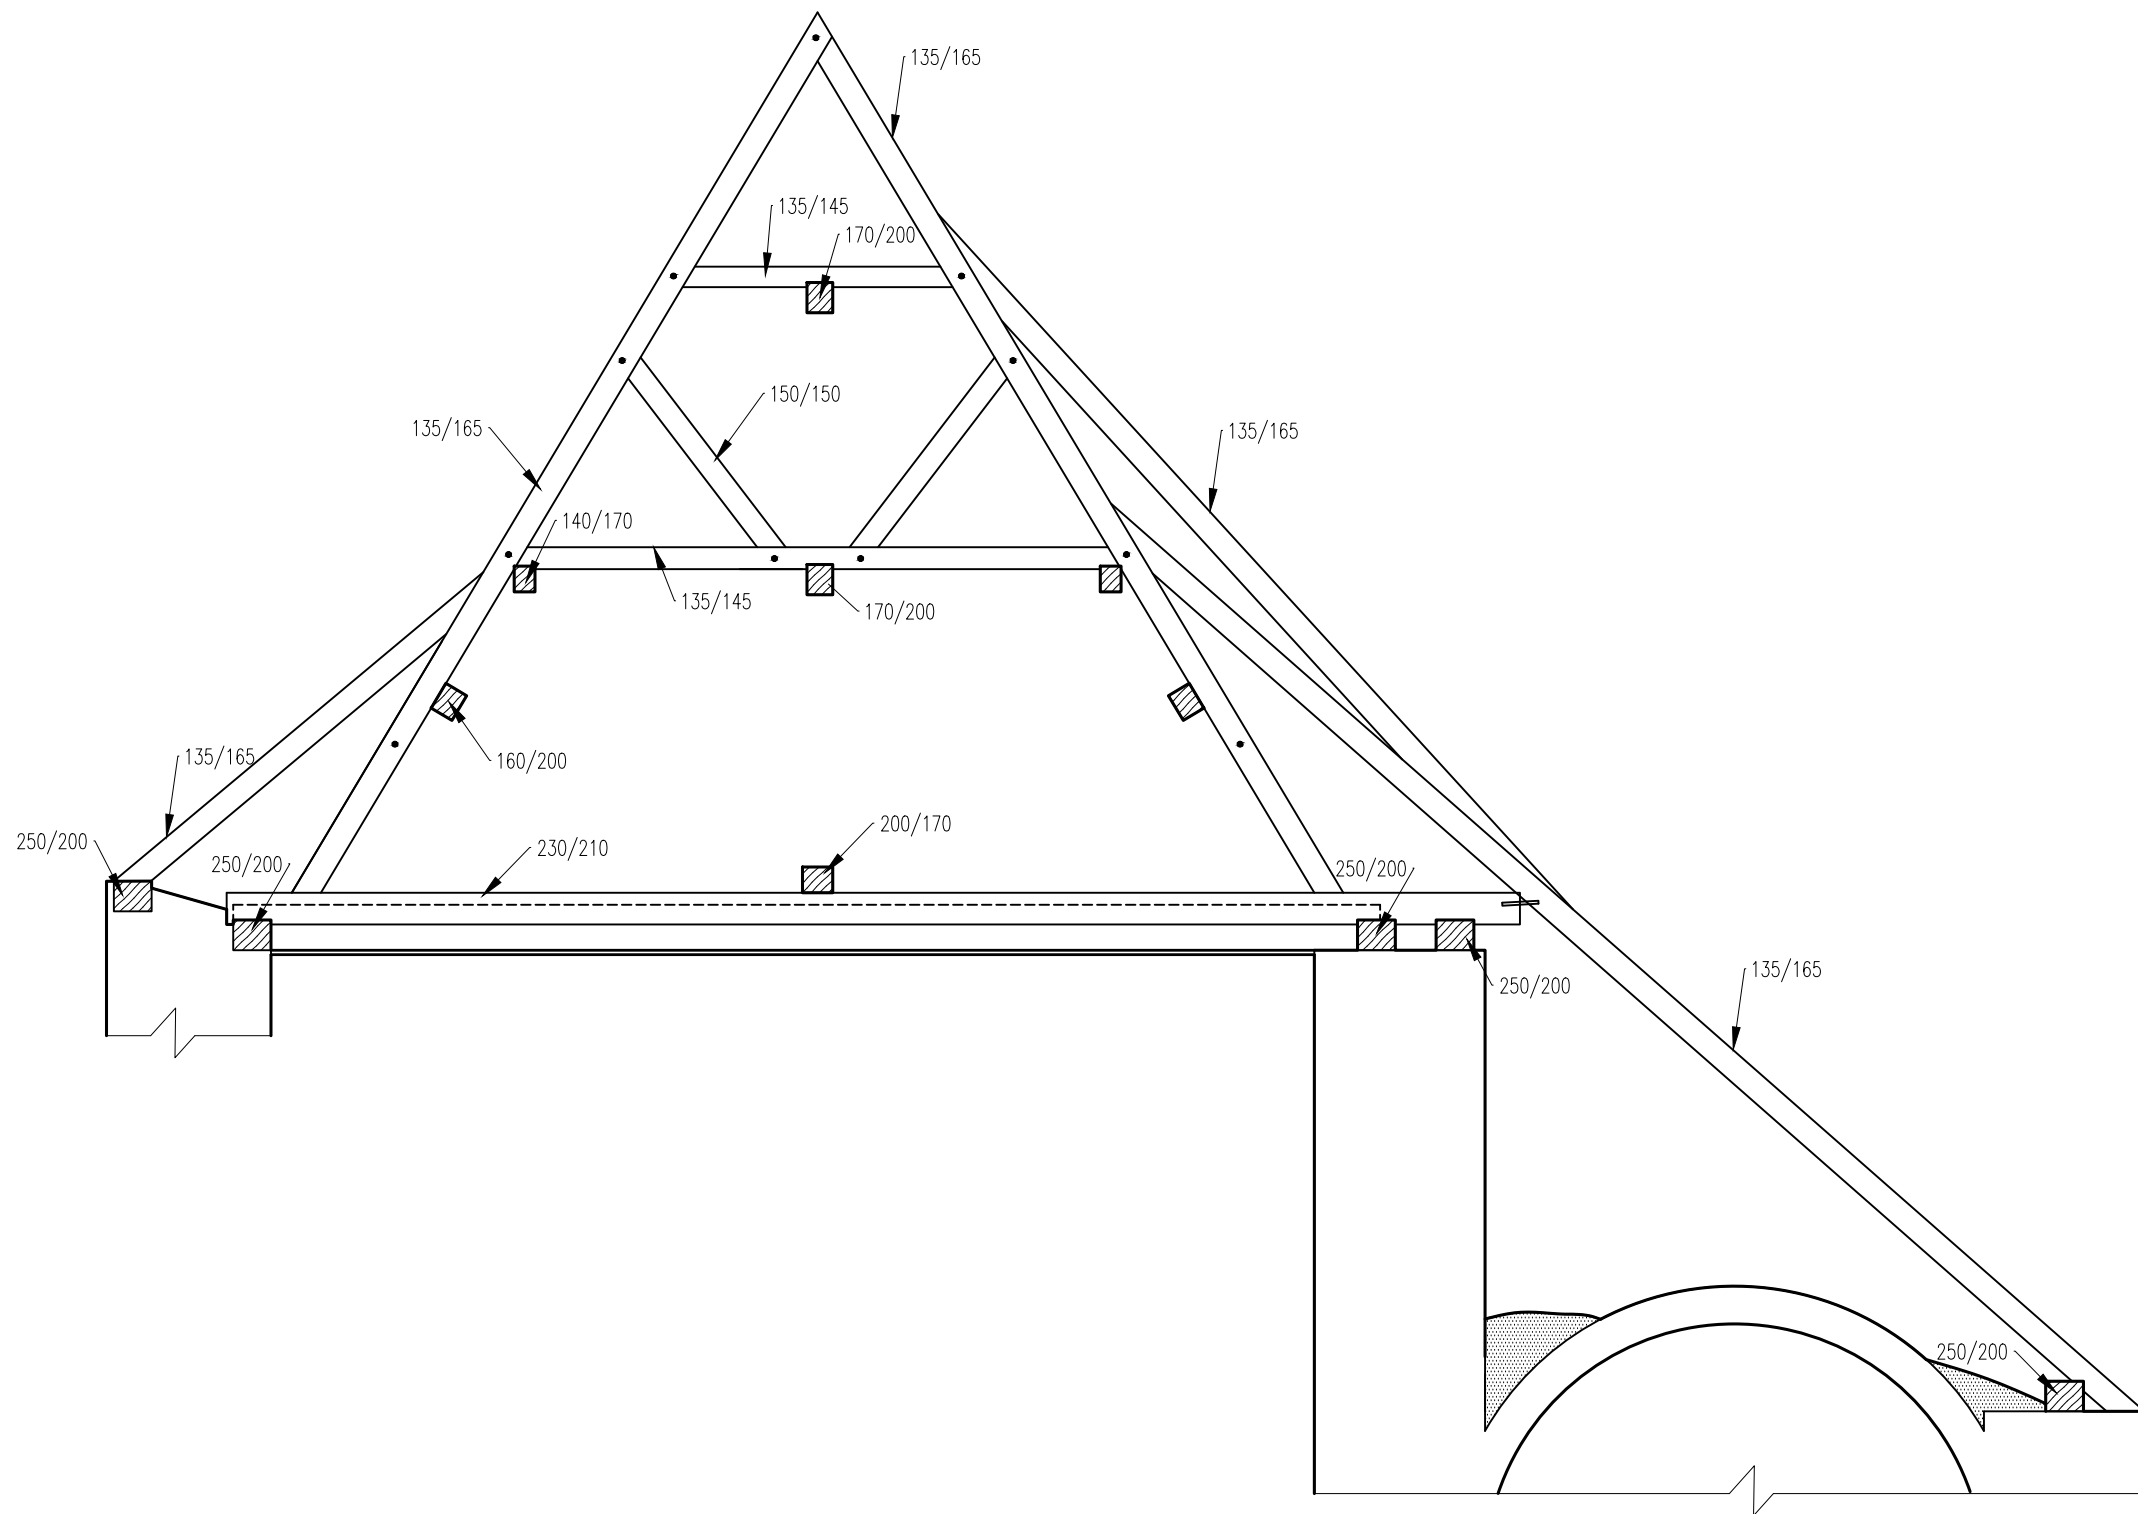
ROZMĚRY PRVKŮ KROVU
šířka / výška průřezu prvku

Pozn.
Rozměry prvků byly změřeny na místě, kromě těch, které se nachází v horní části krovu a nebylo možno je zaměřit. Jedná se o horní Hambalek a vzpěry mezi hambalky. Rozměry těchto prvků byly co nejpřesněji odhadnuty.

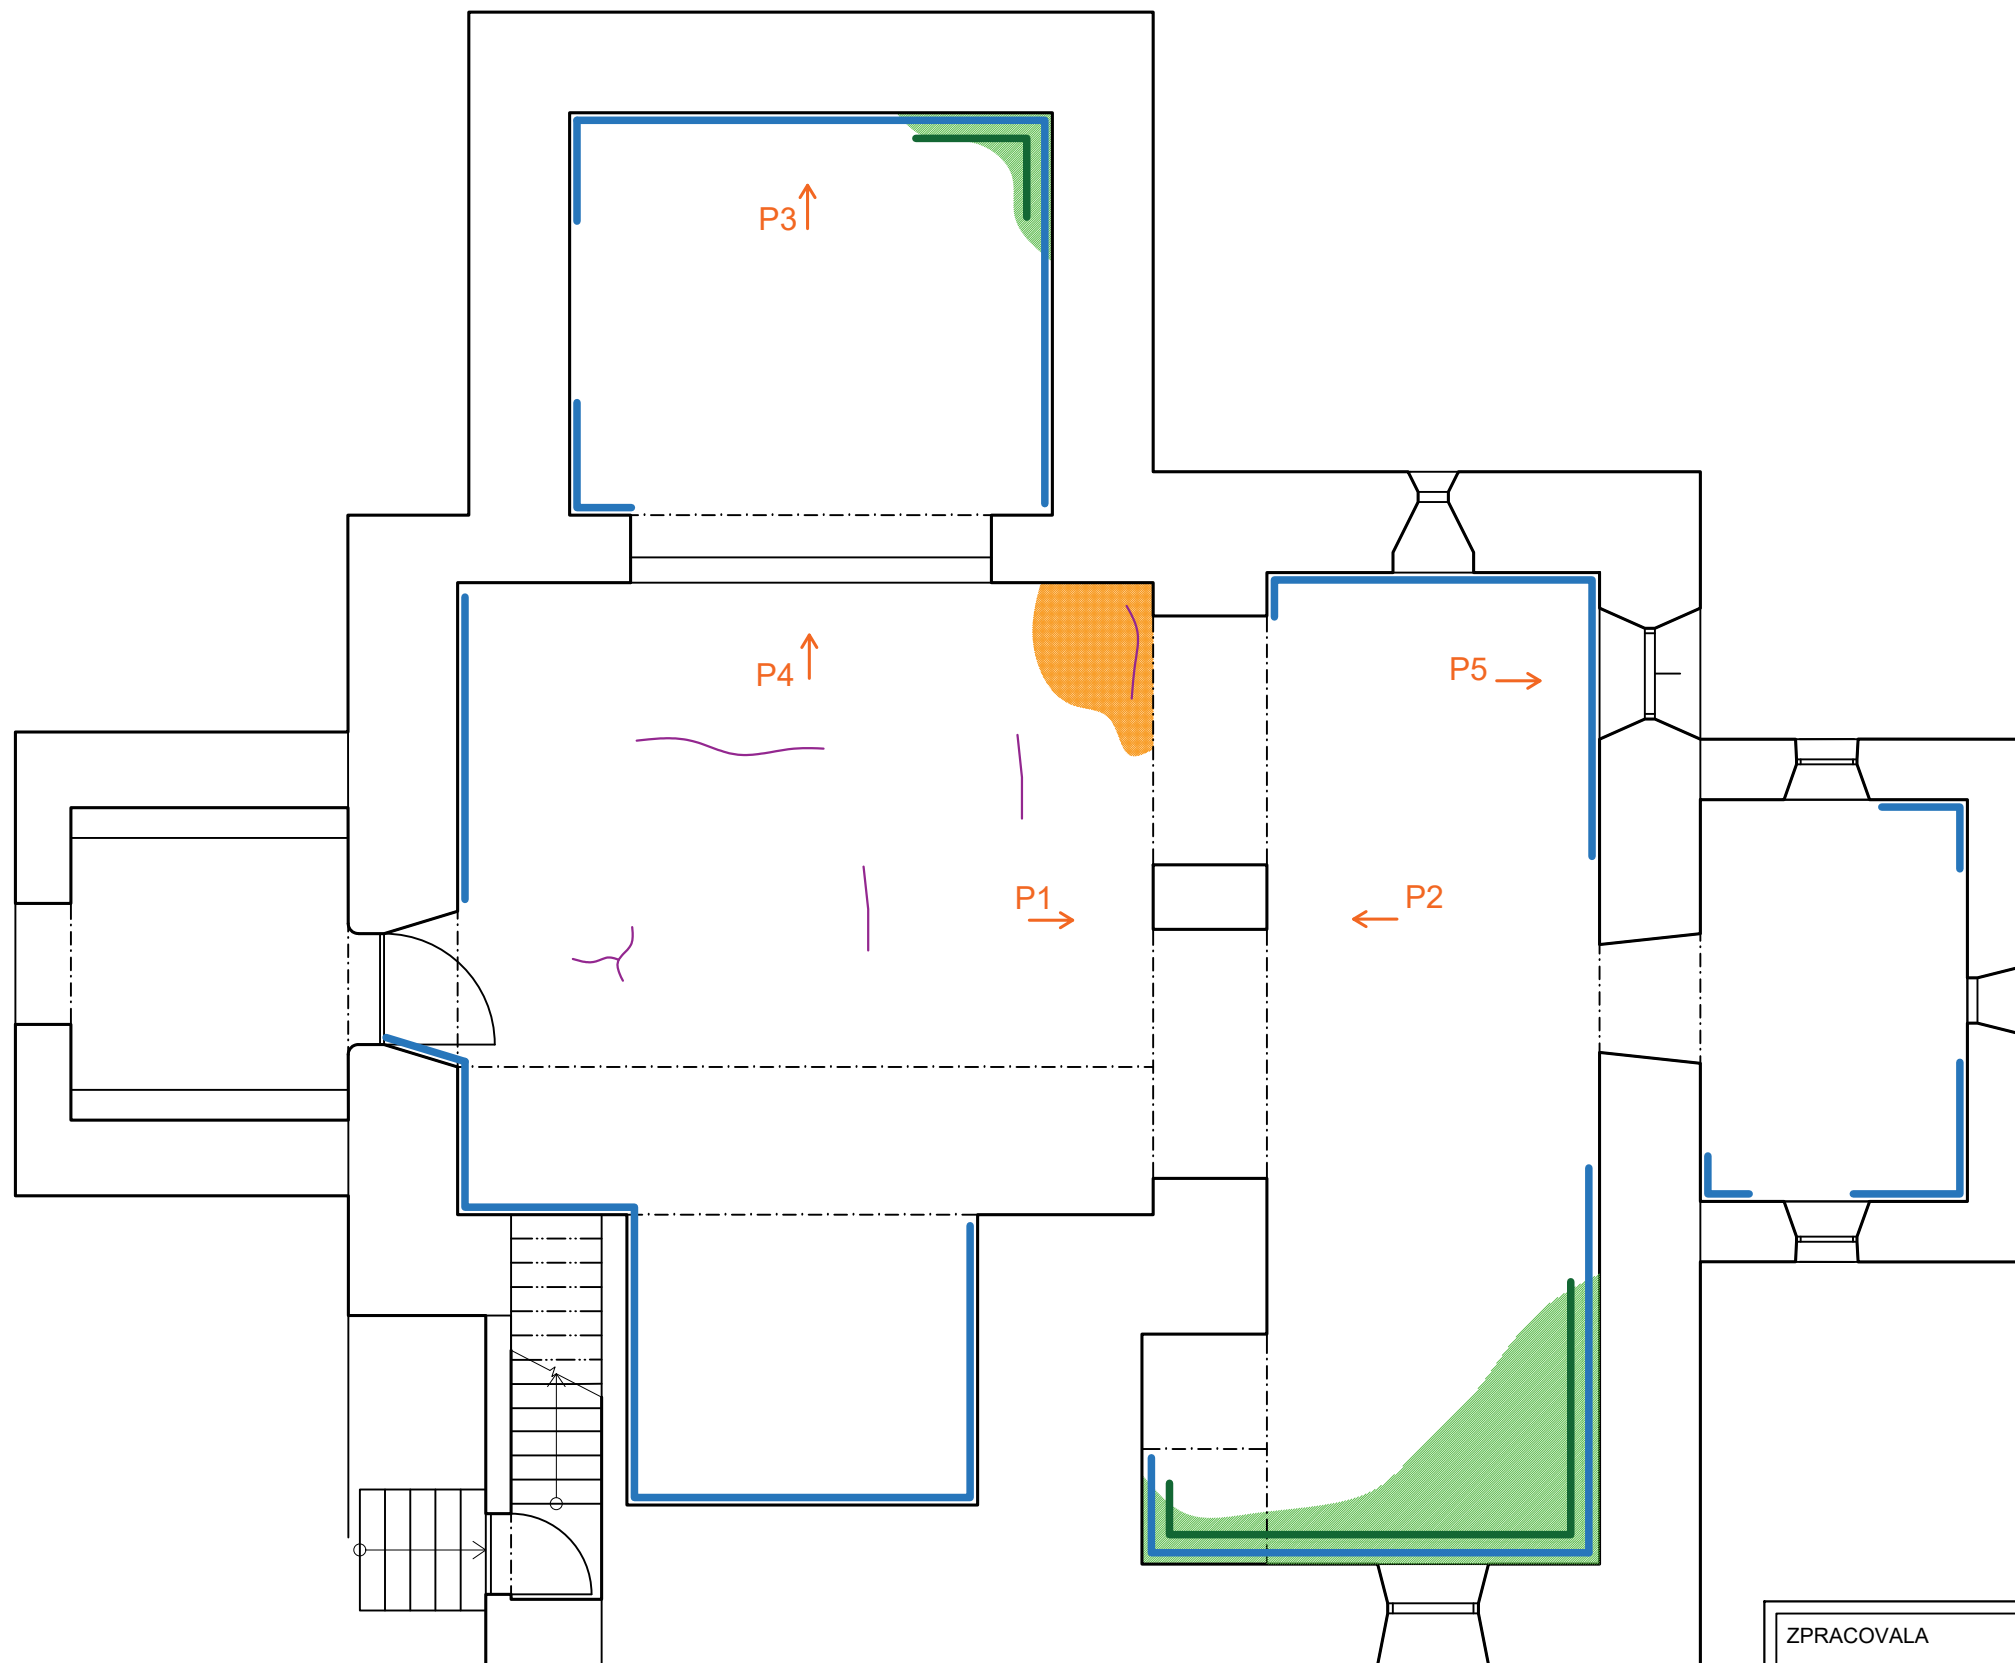
- P1↑ POHLED NA TRHLINY STĚN
VIZ VÝKRES Č.12
- PRŮBĚH TRHLIN STROPNÍ KCE
- VIDITELNÉ PORUŠENÁ VNITŘNÍ
OMÍTKA OD ZVÝŠENÉ
VLHKOSTI
- POŠKOZENÁ OMÍTKA NA
STROPĚ OD ZVÝŠENÉ
VLHKOSTI
- POŠKOZENÍ STĚN OD
BIOLOGICKÝCH ČINITELŮ -
ŘASY/MECHY
- POŠKOZENÍ PODLAHY OD
BIOLOGICKÝCH ČINITELŮ -
ŘASY/MECHY

VNĚJŠÍ PORUCHY KOSTELA
JSOU ZAKRESLENY NA
VÝKRESECH Č. 7 - 10

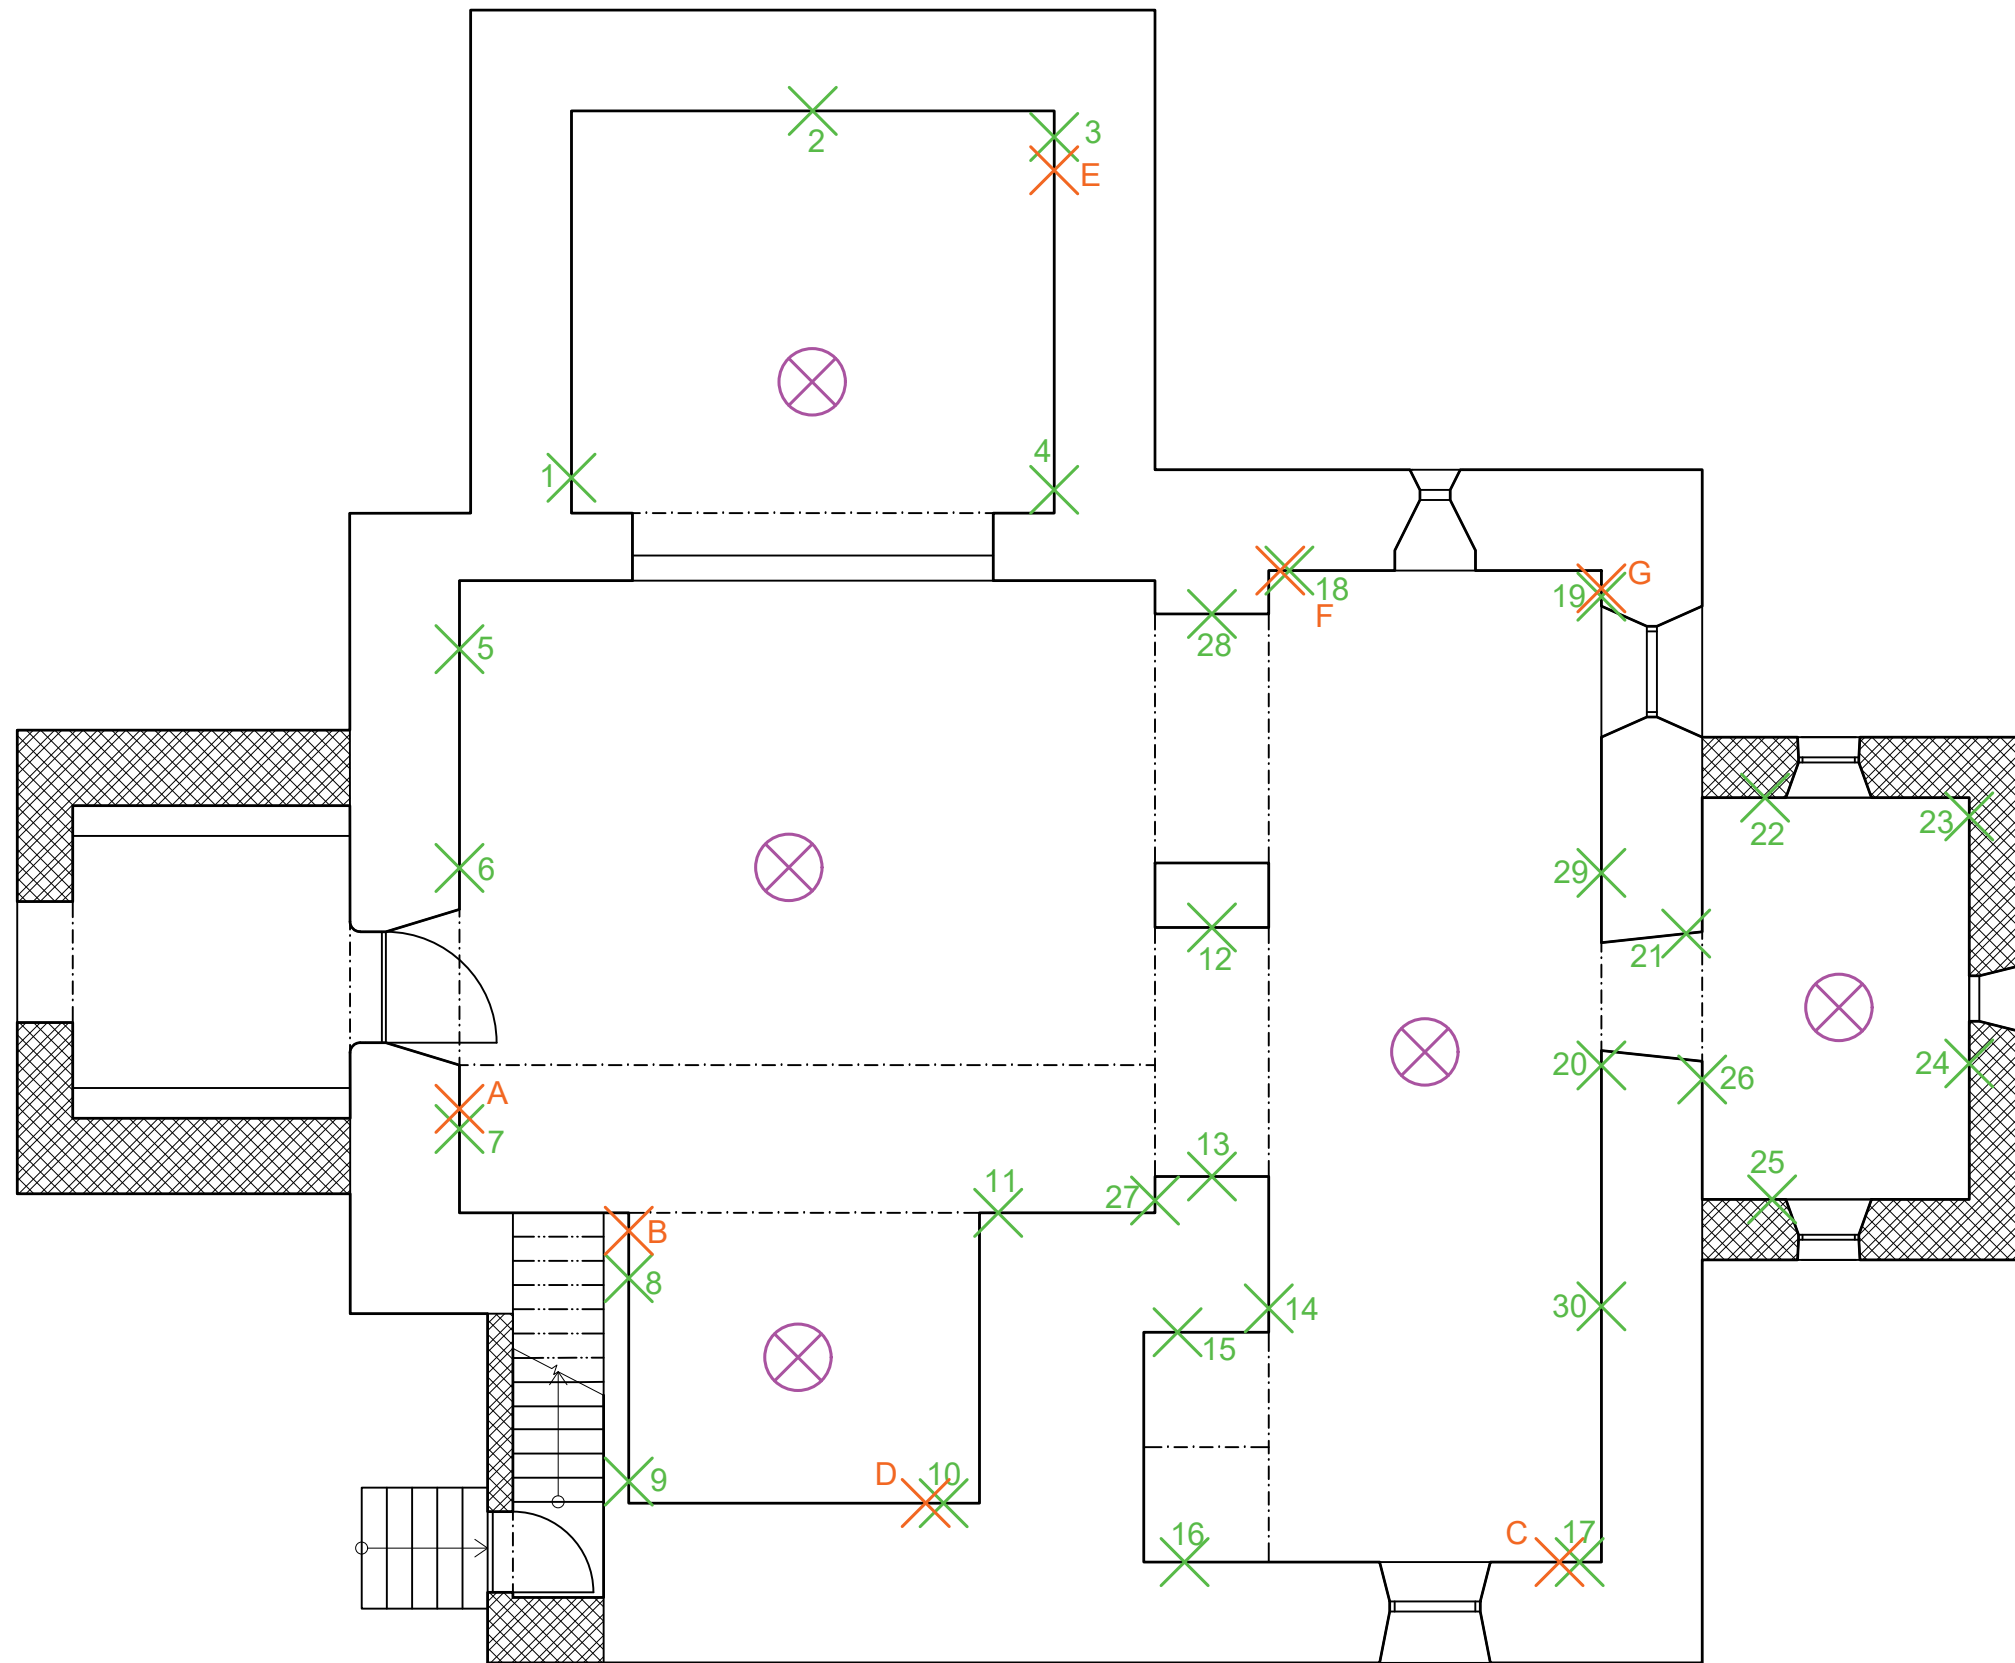
- 1-30 X místo měření kapacitním vlhkoměrem
- ⊗ místo měření teploty a relativní vlhkosti vzduchu
- A-G X místo odebrání vzorku

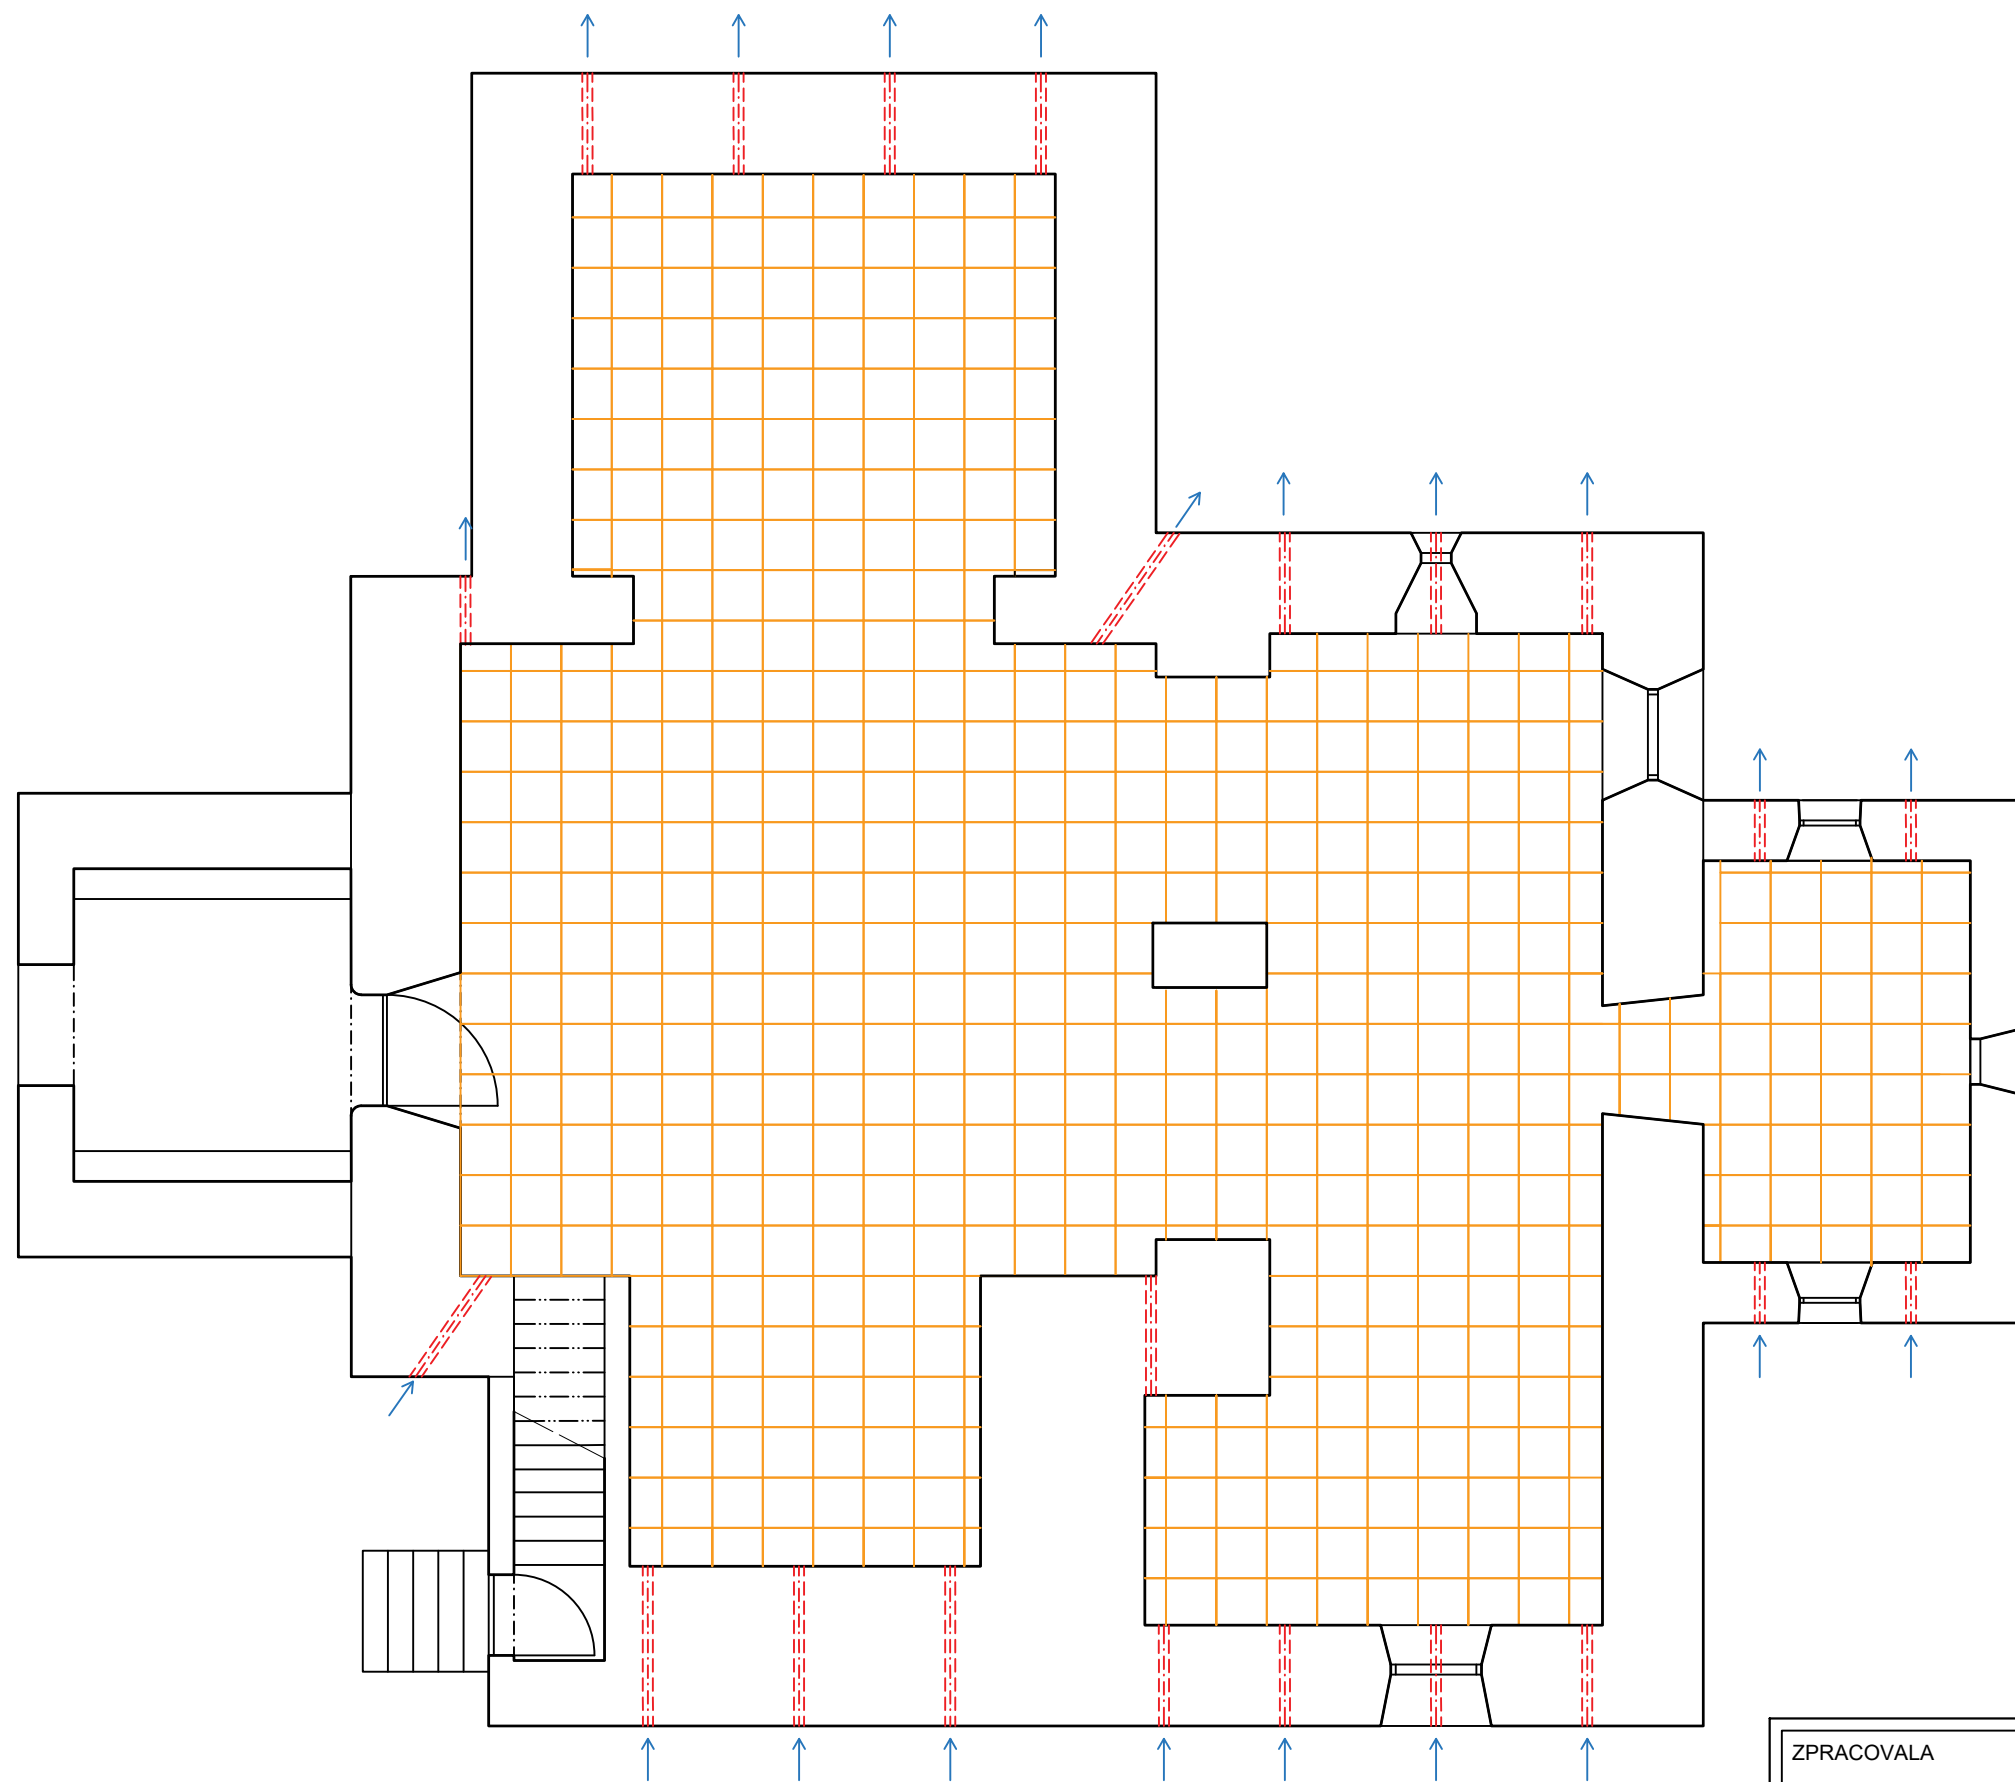
- TVAROVKA IGLÚ
 500X500
 VÝŠKA
- SMĚR PROUDĚNÍ
 VZDUCHU
- NÁSAVACÍ A
 VÝDECHOVÉ OTVORY

POZN. Rozmístění prvků je pouze orientační. Vzhledem ke skutečným rozměrům tvarovek IGLÚ se rozmístění může nepatrně lišit.

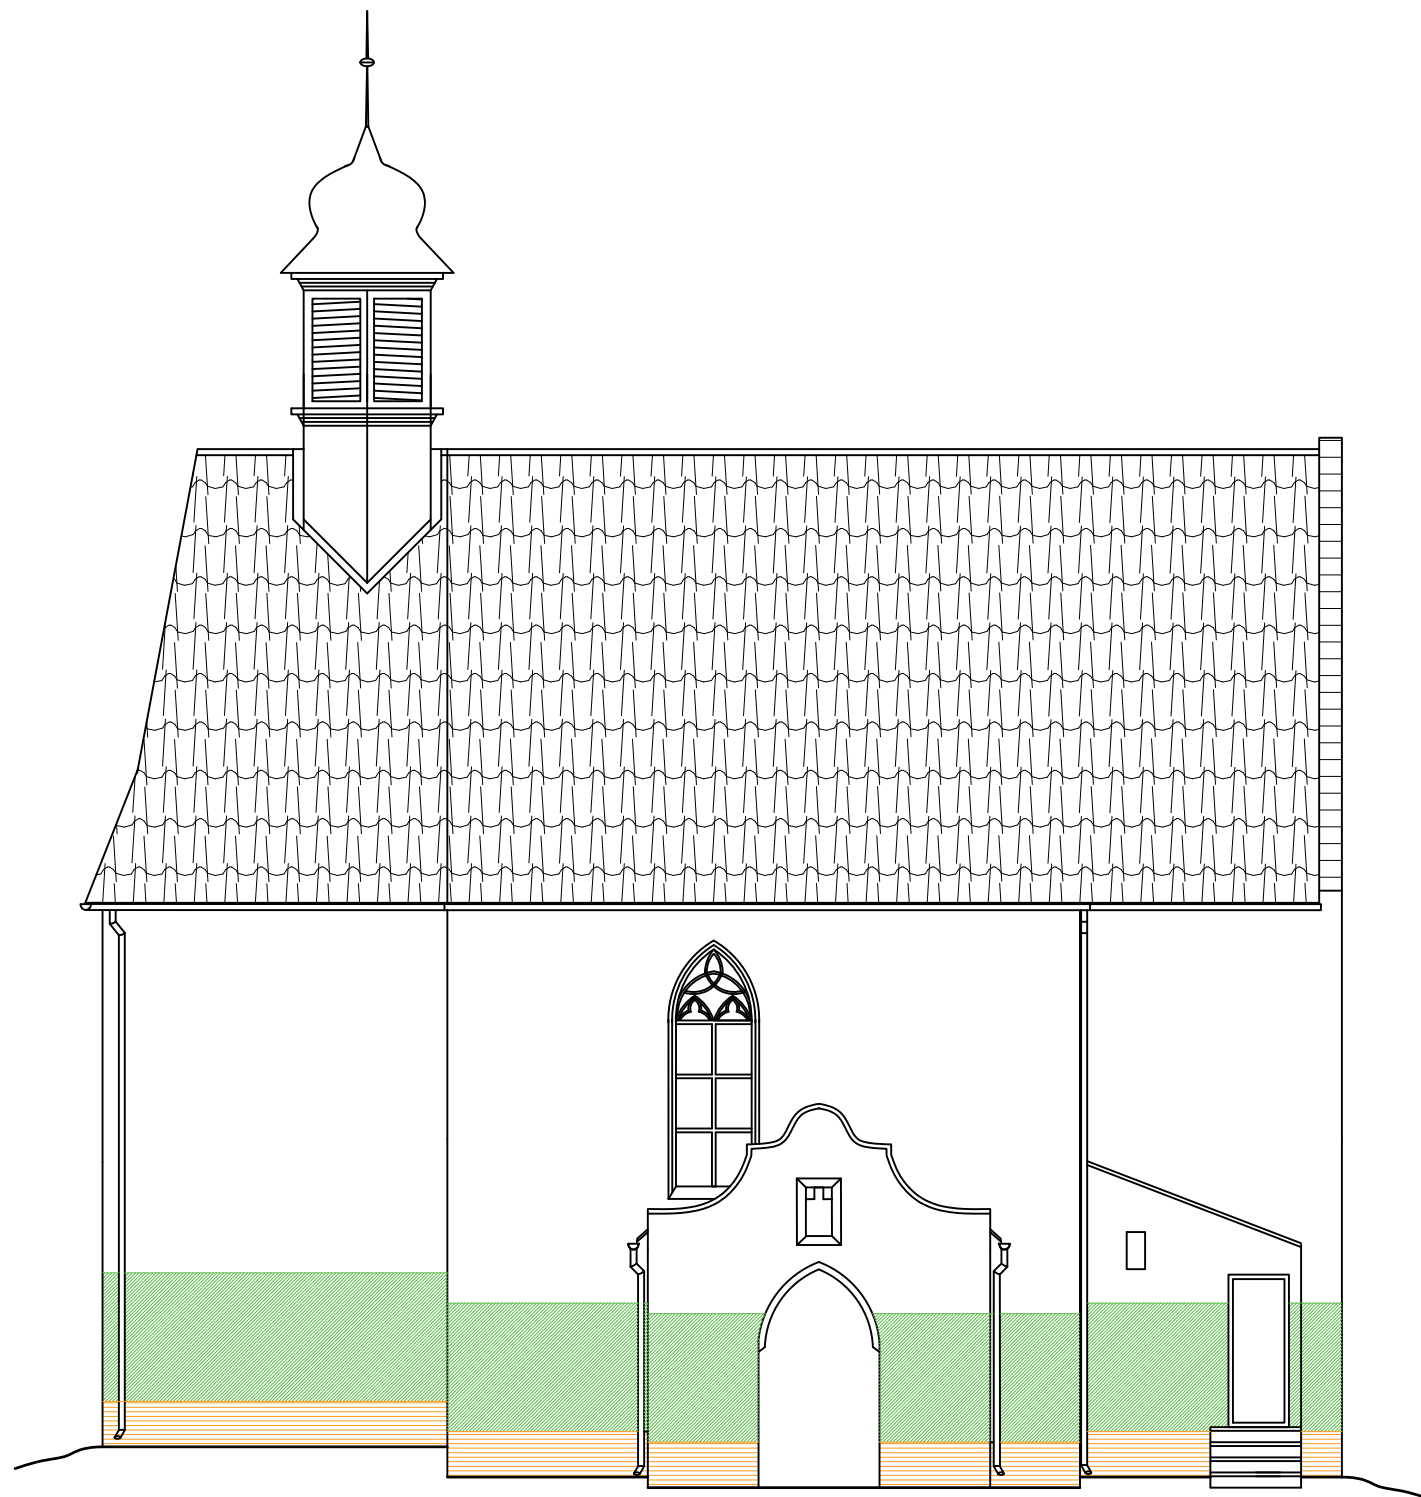
SANAČNÍ OMÍTKA
NANESENÁ DO VÝŠKY 2,3-2,5 m
-

HYDROFÓBNÍ NÁTĚR
NANESENÝ DO VÝŠKY 600 mm
NA SANAČNÍ OMÍTCE

PŘED APLIKACÍ SANAČNÍ
OMÍTKY BUDOU STÁVAJÍCÍ
OMÍTKY ODSTRANĚNY A
ZDIVO DŮKLADNĚ OČIŠTĚNO.

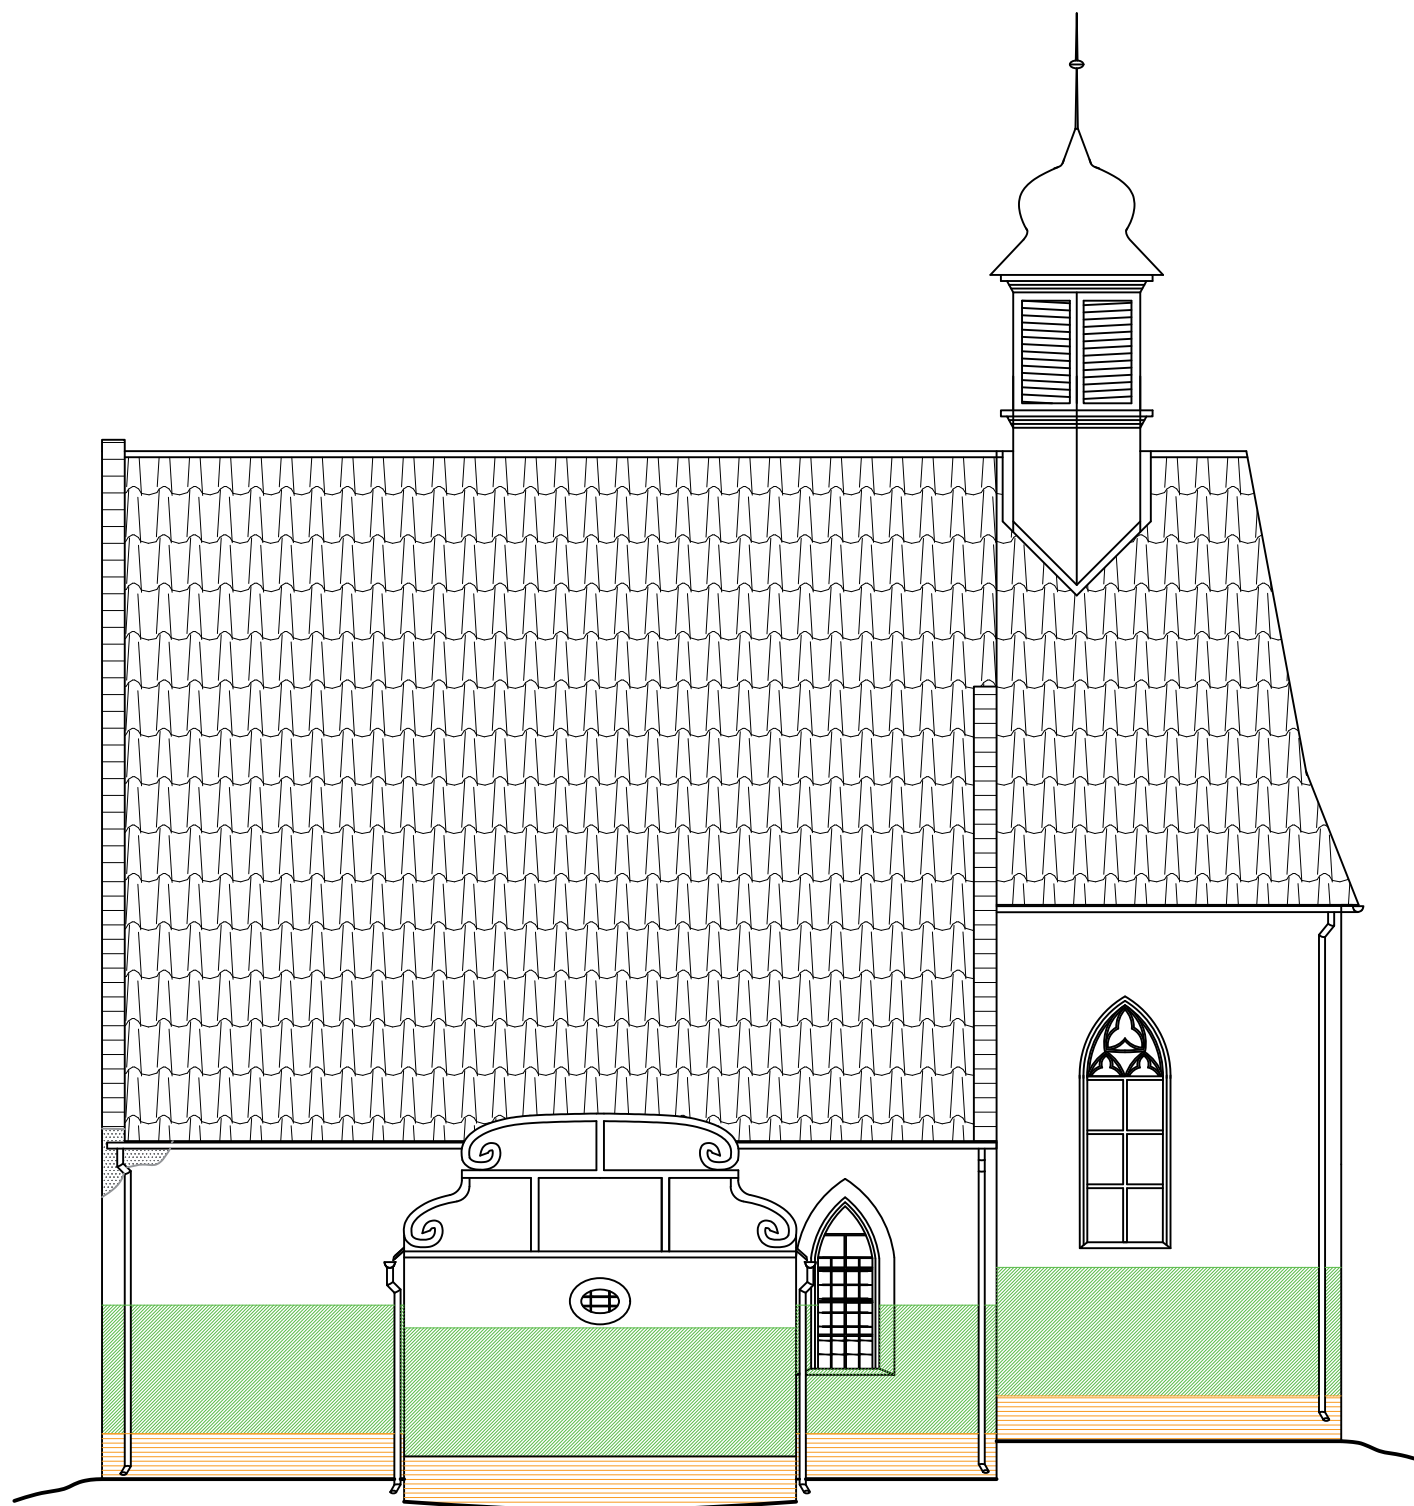
SANAČNÍ OMÍTKA
NANESENÁ DO VÝŠKY 2,3-2,5 m
-

HYDROFÓBNÍ NÁTĚR
NANESENÝ DO VÝŠKY 600 mm
NA SANAČNÍ OMÍTCE

PŘED APLIKACÍ SANAČNÍ
OMÍTKY BUDOU STÁVAJÍCÍ
OMÍTKY ODSTRANĚNY A
ZDIVO DŮKLADNĚ OČIŠTĚNO.
