ZPRACOVALA Nathalie Kramplová	VEDOUCÍ PRÁCE doc. Ing. Jiří Pazderka, Ph.D.	AK.ROK 2018/2019	Fakulta stavební ČVUT

PŘEDMĚT BAKALÁŘSKÁ PRÁCE	NÁZEV PRÁCE REKONSTRUKCE HISTORICKÉHO KOSTELA		
VÝKRES PŮDORYS V ÚROVNI PŘÍZEMÍ - STÁVAJÍCÍ STAV	DATUM 05/2019	ČÍSLO VÝKRESU 1	
	MĚŘÍTKO 1:75

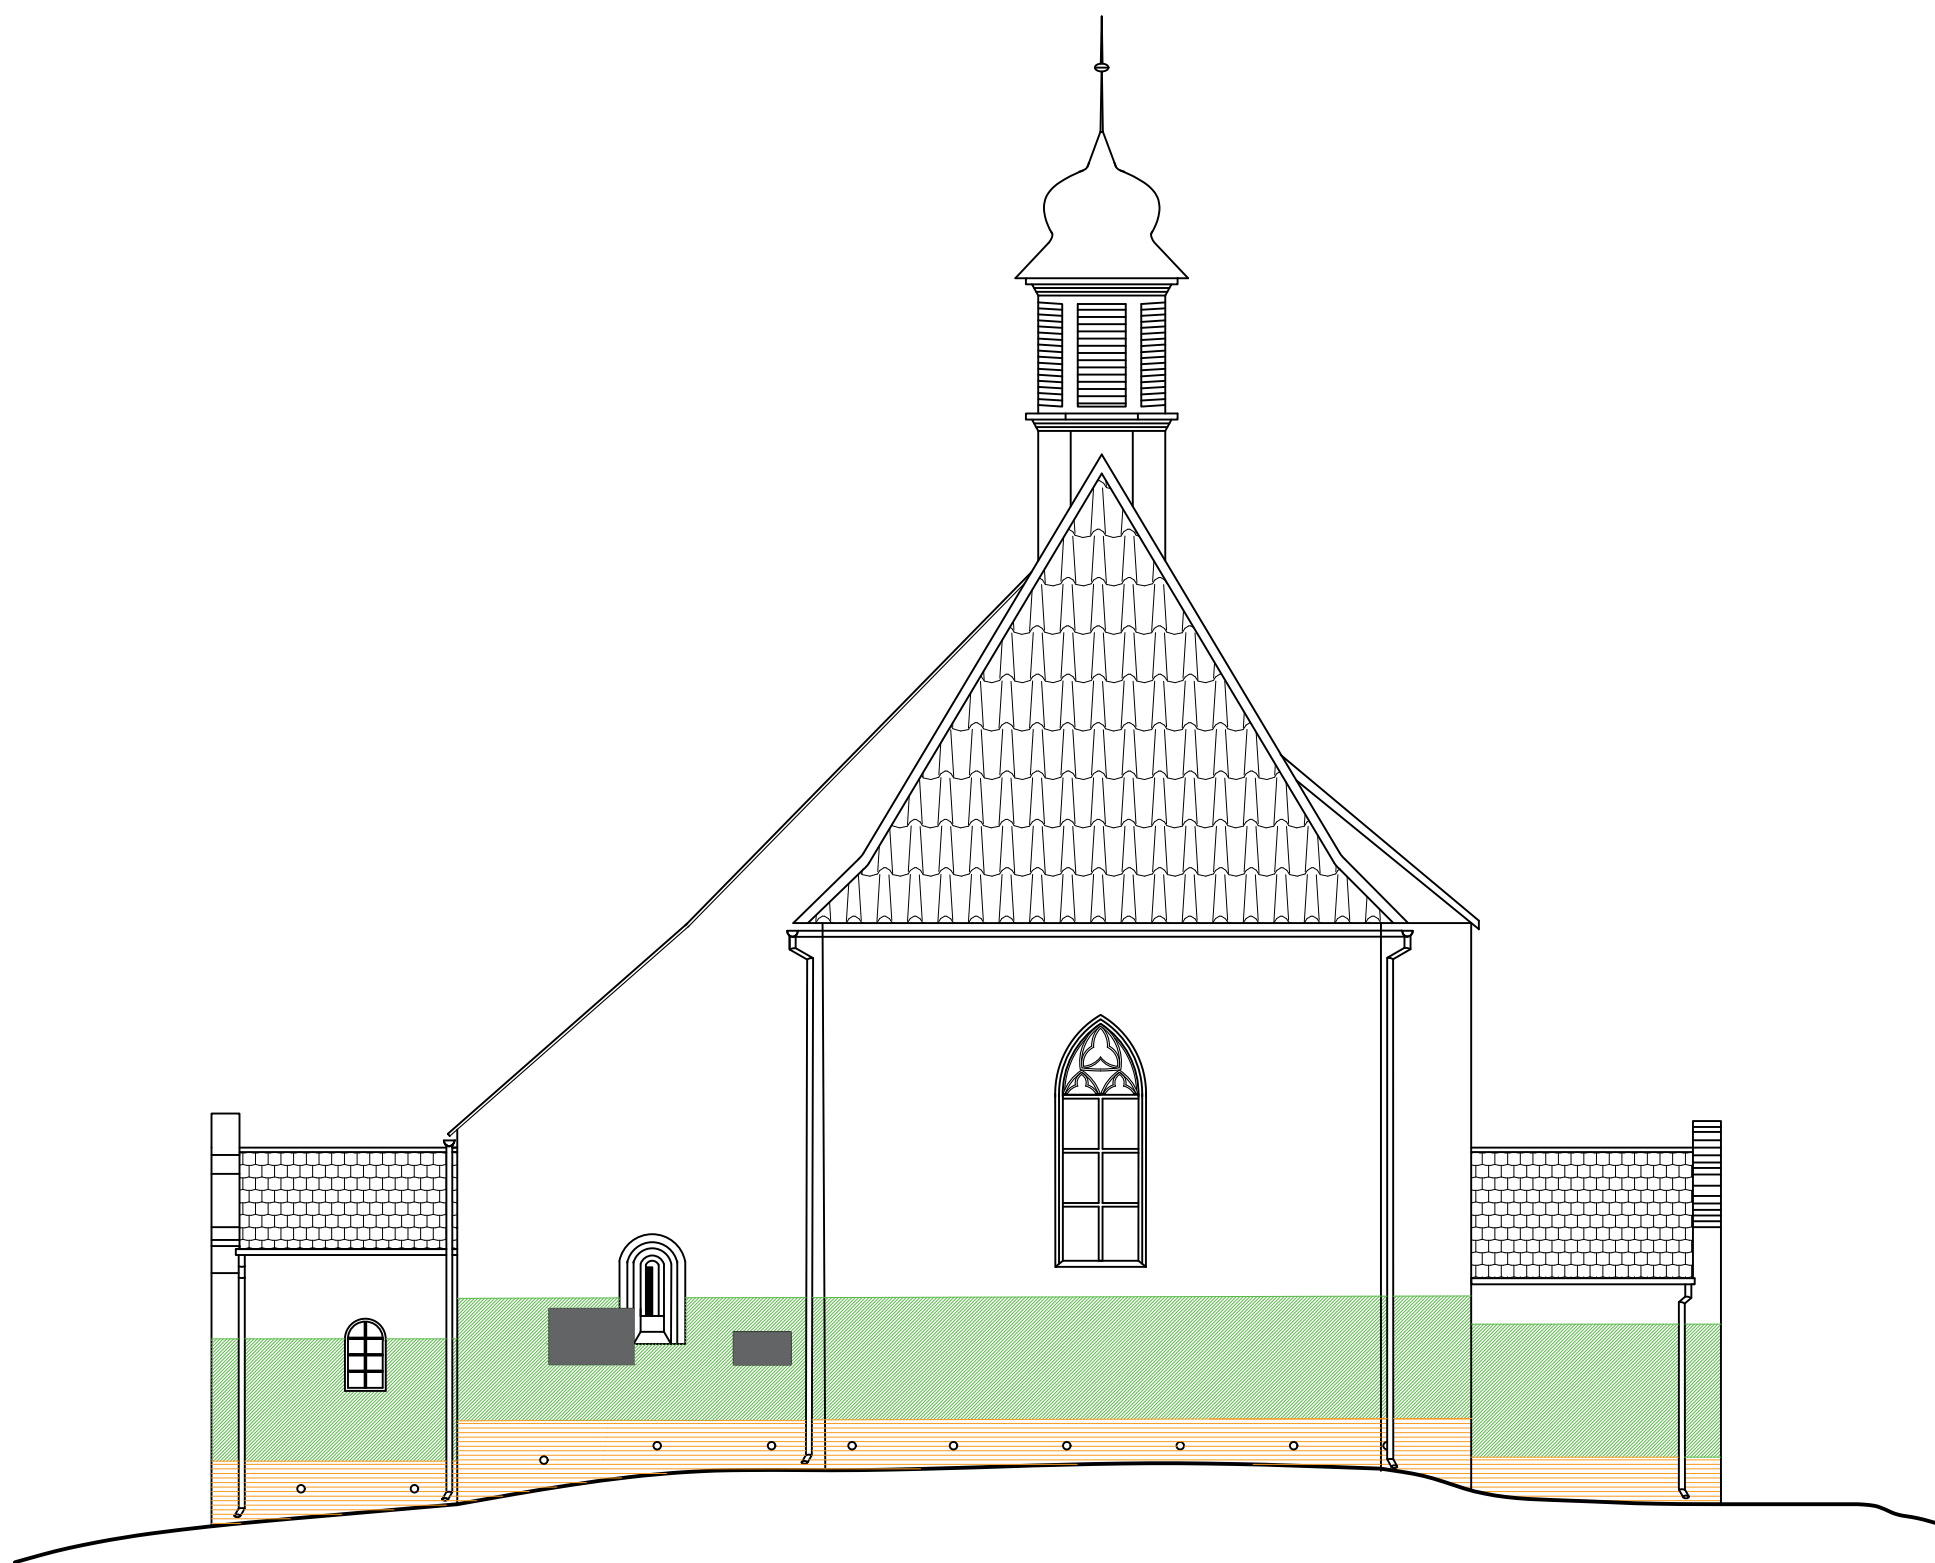
SANAČNÍ OMÍTKA
NANESENÁ DO VÝŠKY 2,3-2,5 m
-

HYDROFÓBNÍ NÁTĚR
NANESENÝ DO VÝŠKY 600 mm
NA SANAČNÍ OMÍTCE

PŘED APLIKACÍ SANAČNÍ
OMÍTKY BUDOU STÁVAJÍCÍ
OMÍTKY ODSTRANĚNY A
ZDIVO DŮKLADNĚ OČIŠTĚNO.

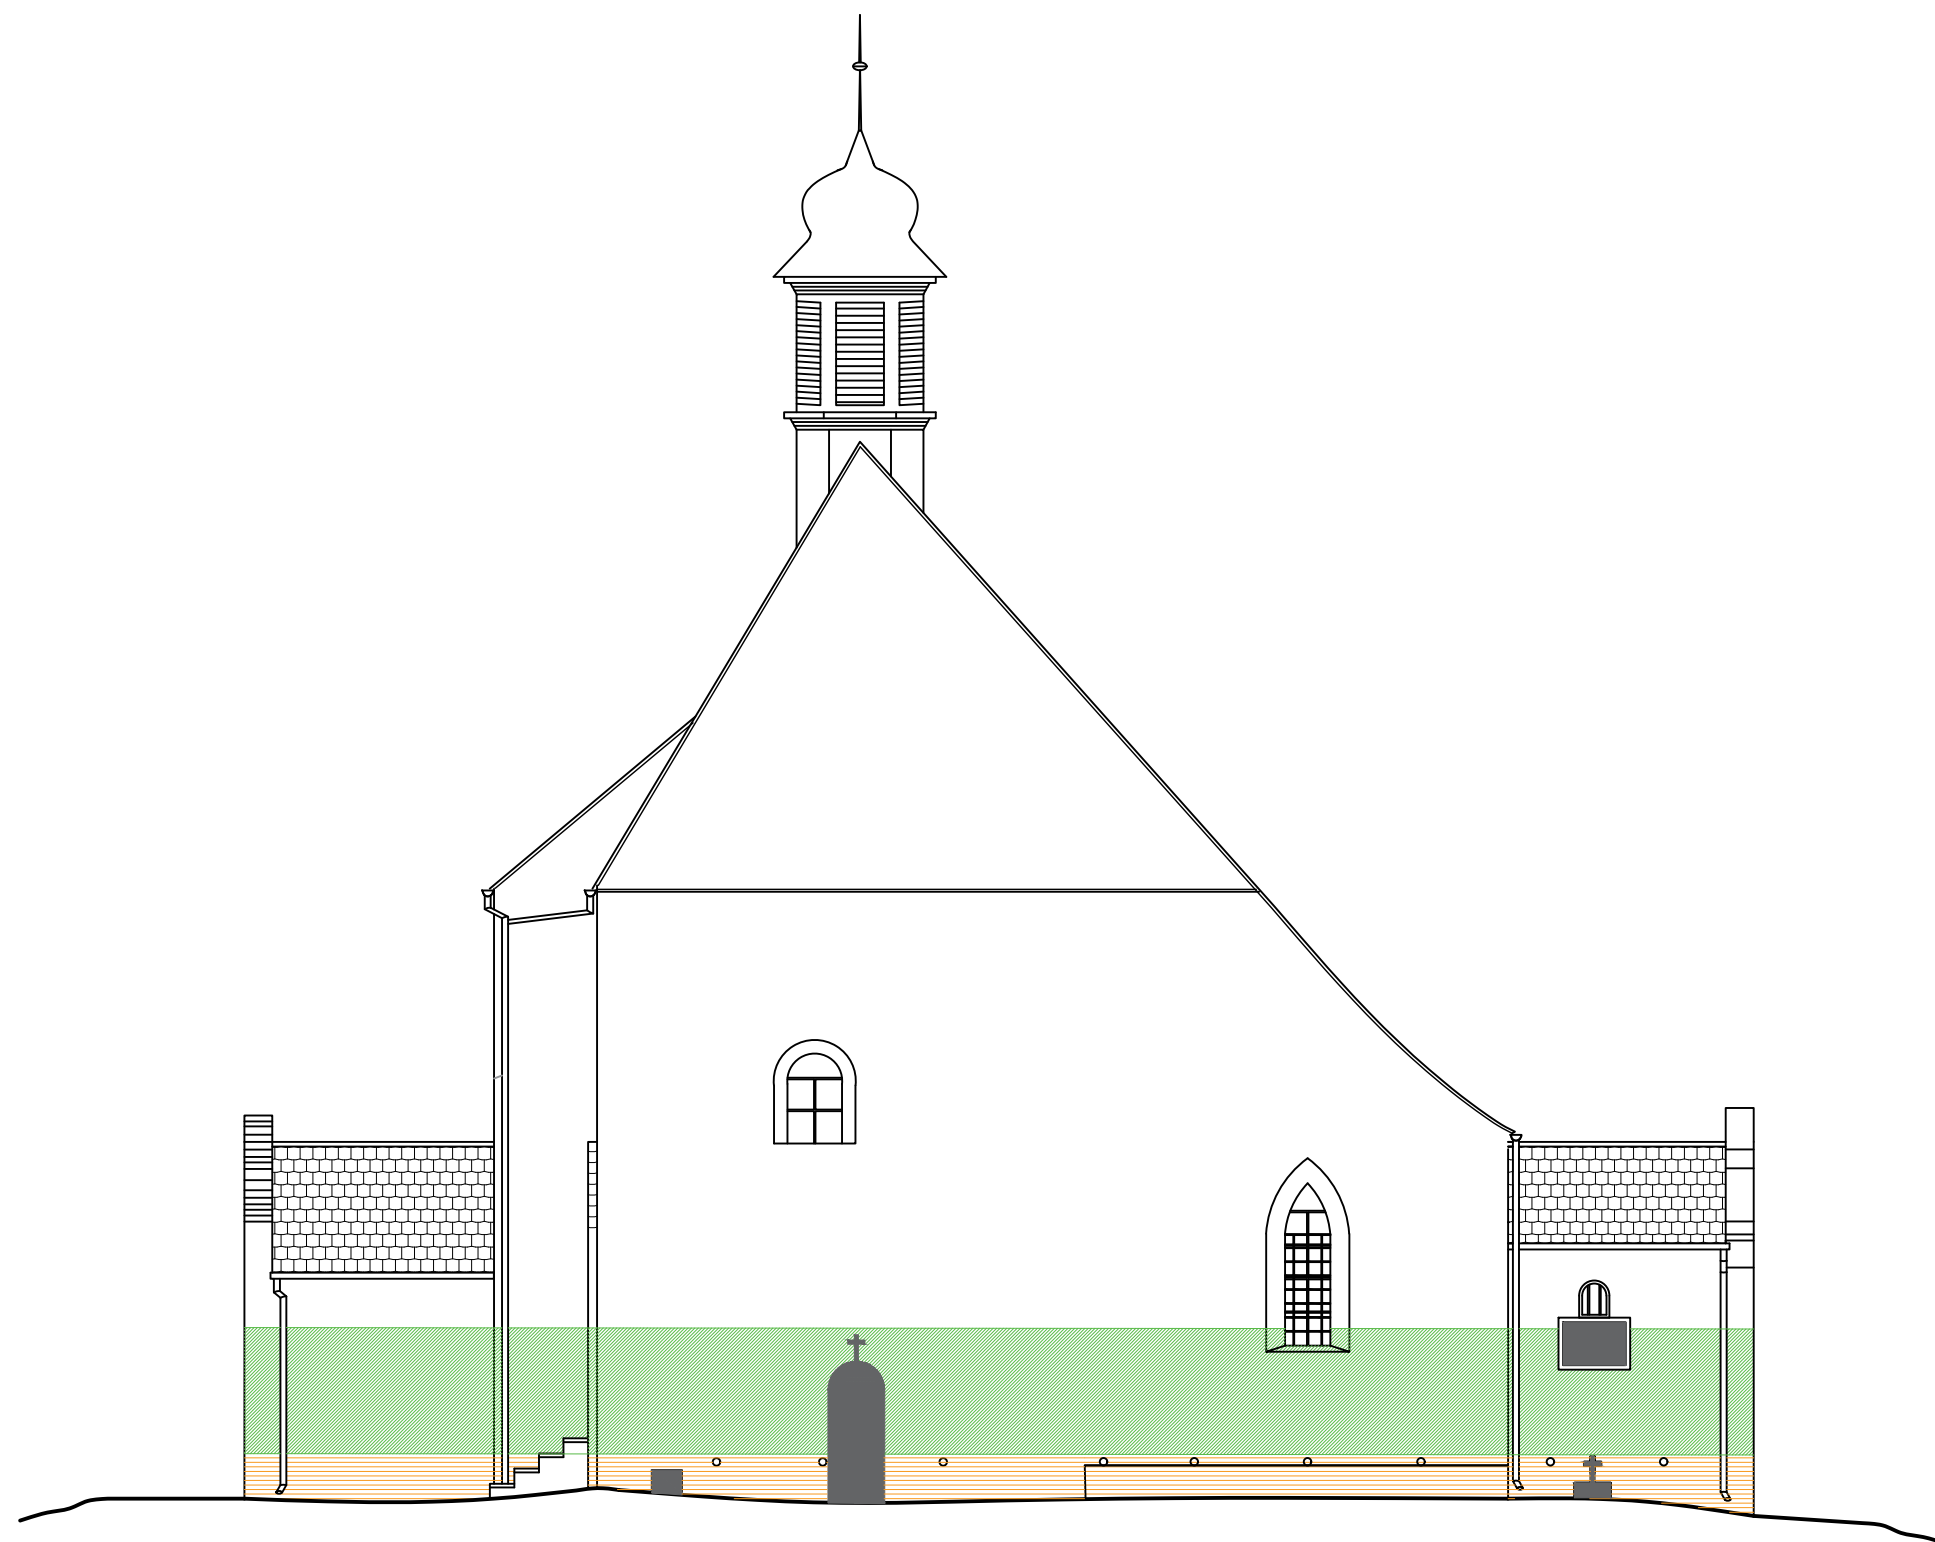
SANAČNÍ OMÍTKA
NANESENÁ DO VÝŠKY 2,3-2,5 m
-

HYDROFÓBNÍ NÁTĚR
NANESENÝ DO VÝŠKY 600 mm
NA SANAČNÍ OMÍTCE

PŘED APLIKACÍ SANAČNÍ
OMÍTKY BUDOU STÁVAJÍCÍ
OMÍTKY ODSTRANĚNY A
ZDIVO DŮKLADNĚ OČIŠTĚNO.

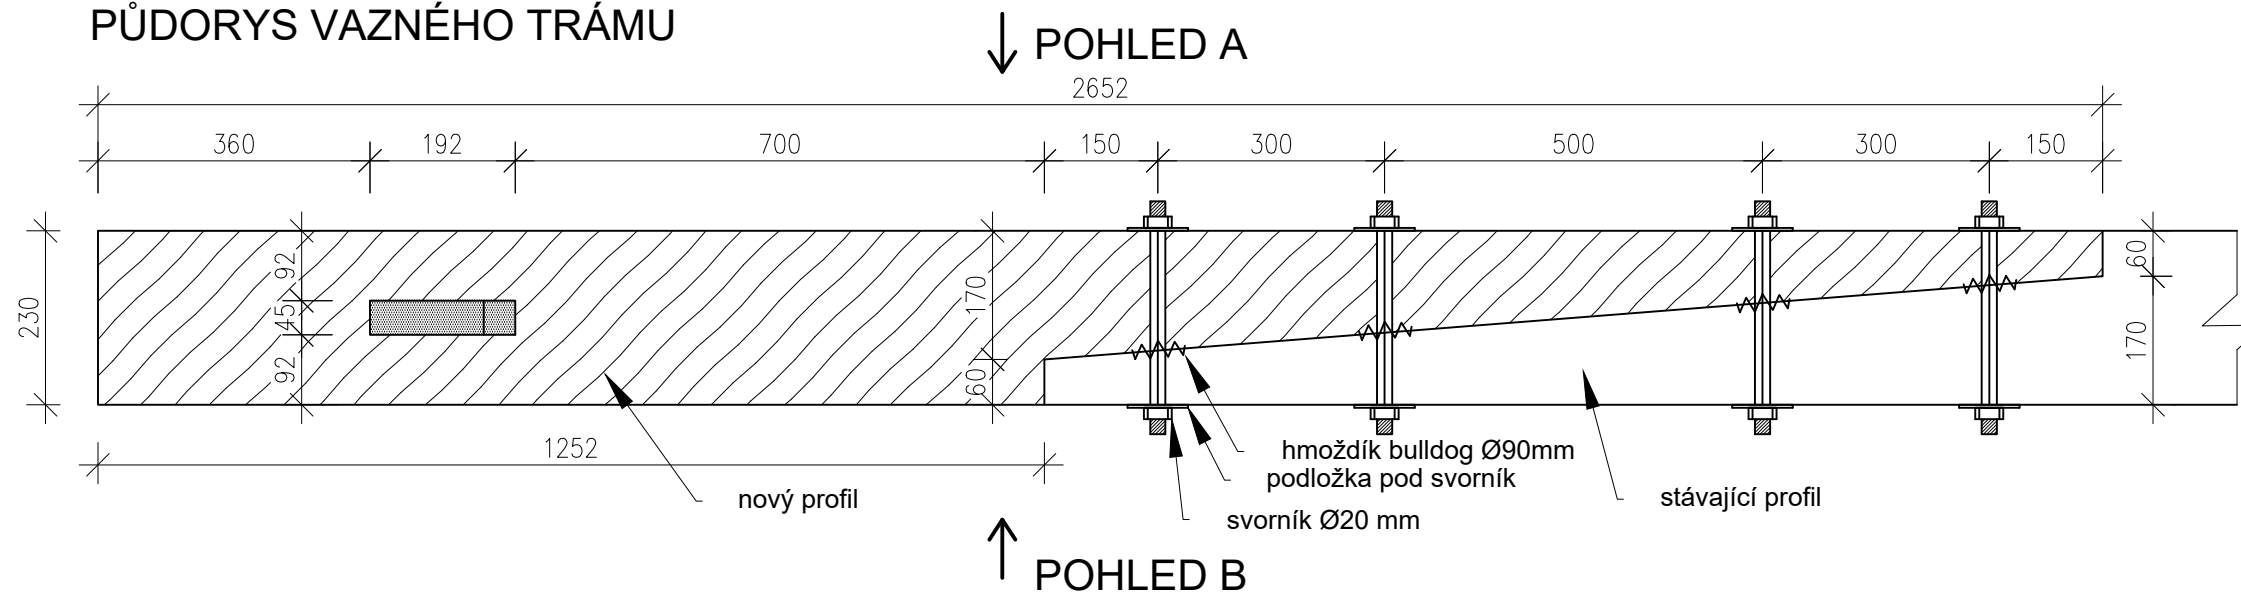
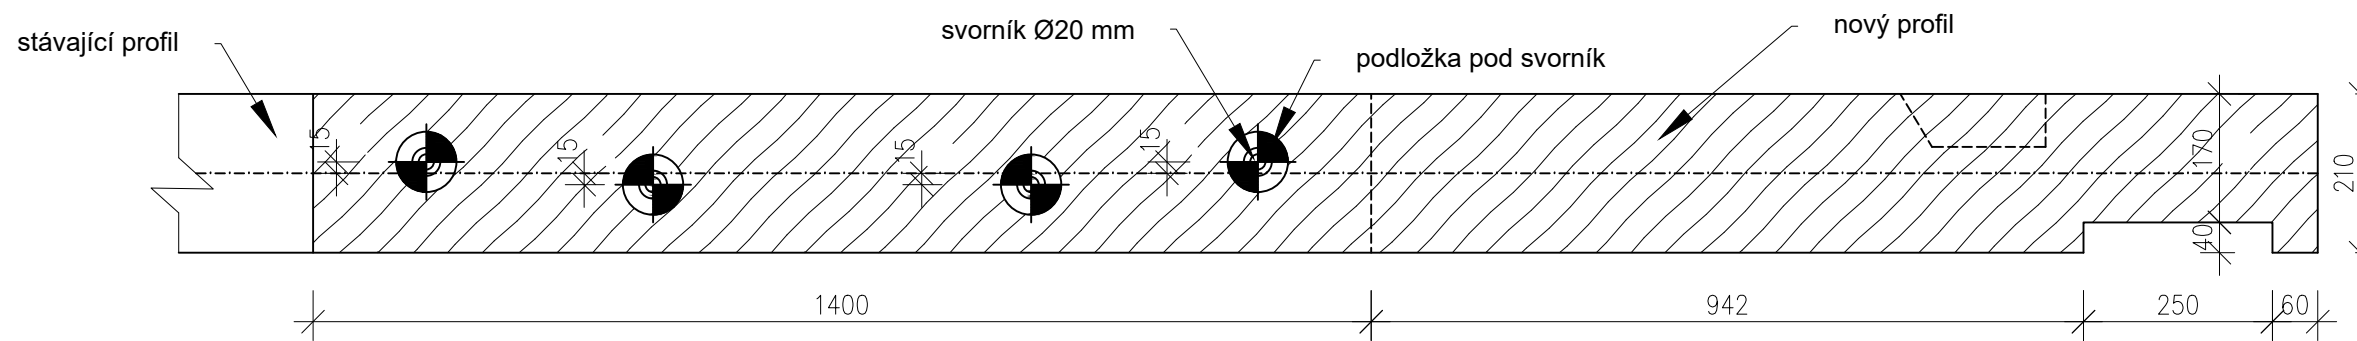
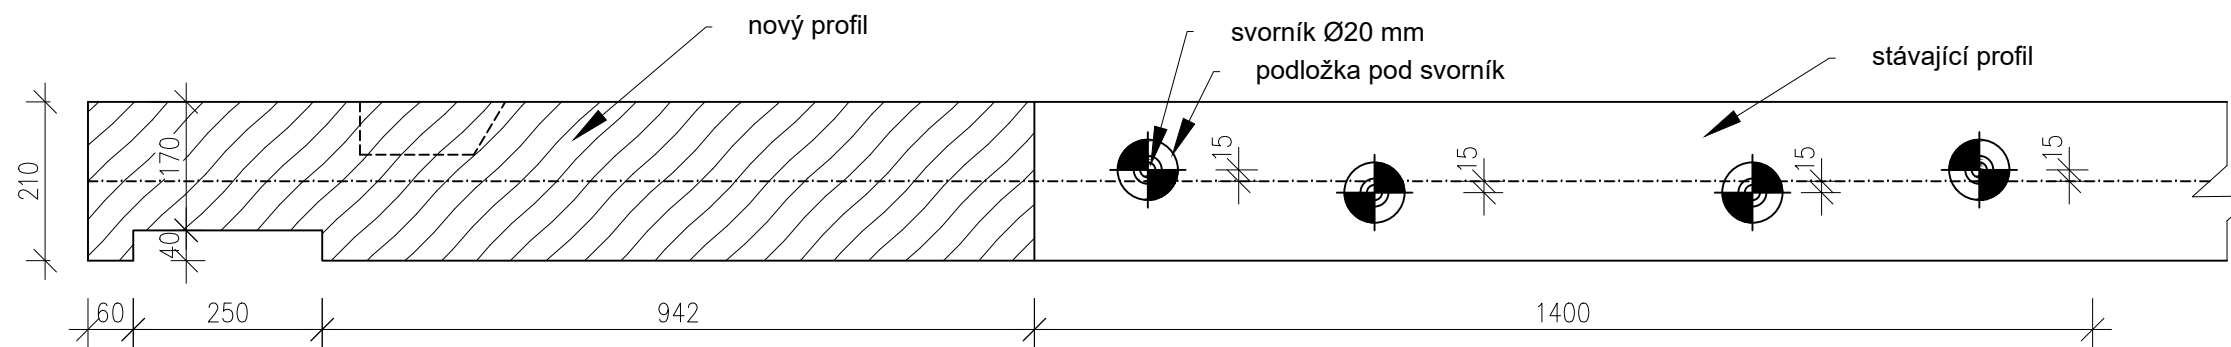
PŮDORYS VAZNÉHO TRÁMU

Pozn. JEDNÁ SE POUZE O SCHÉMA NÁVRHU. DIMENZE SVORNÍKŮ, PODLOŽEK A HMOŽDÍKŮ BYLY EMPIRICKY NAVRŽENY. V PŘÍPADĚ PROVÁDĚNÍ REKONSTRUKCE JE NUTNÉ PROVÉST PODROBNÝ STATICKÝ NÁVRH.

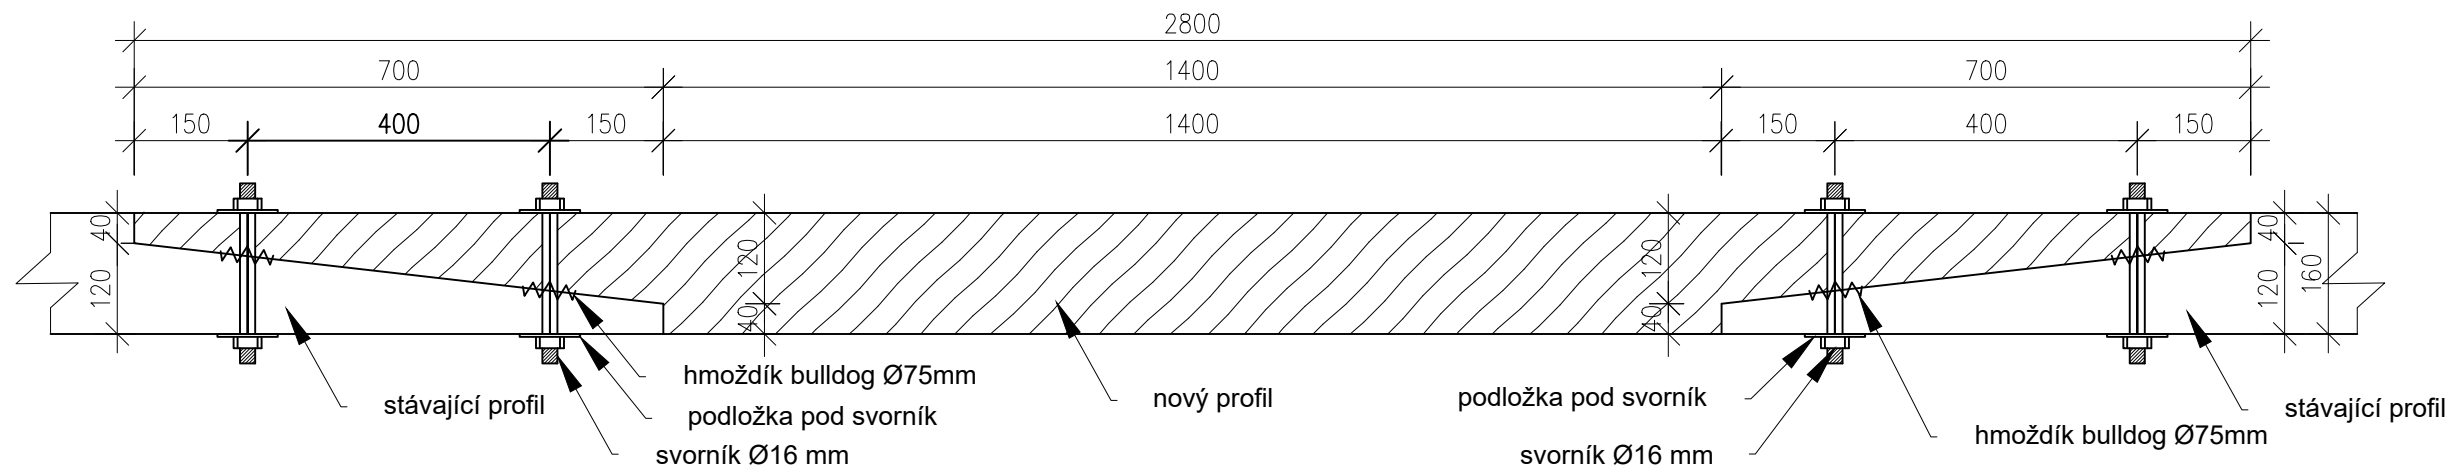
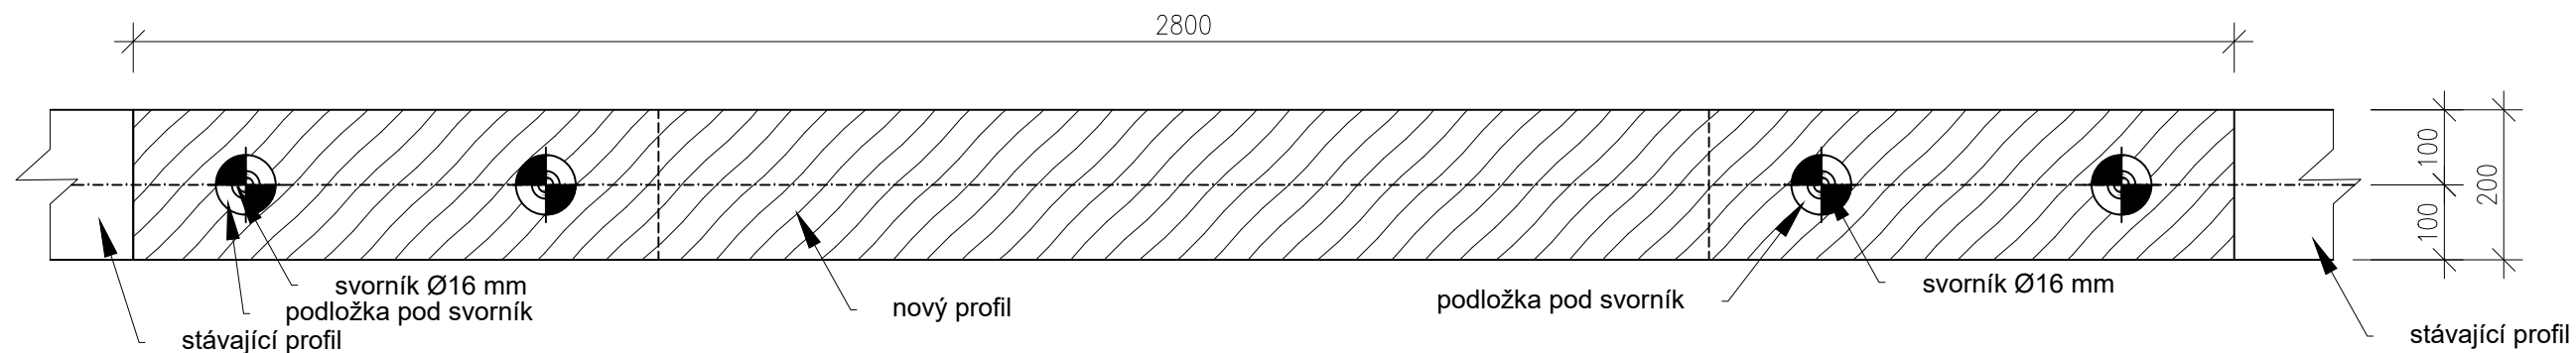
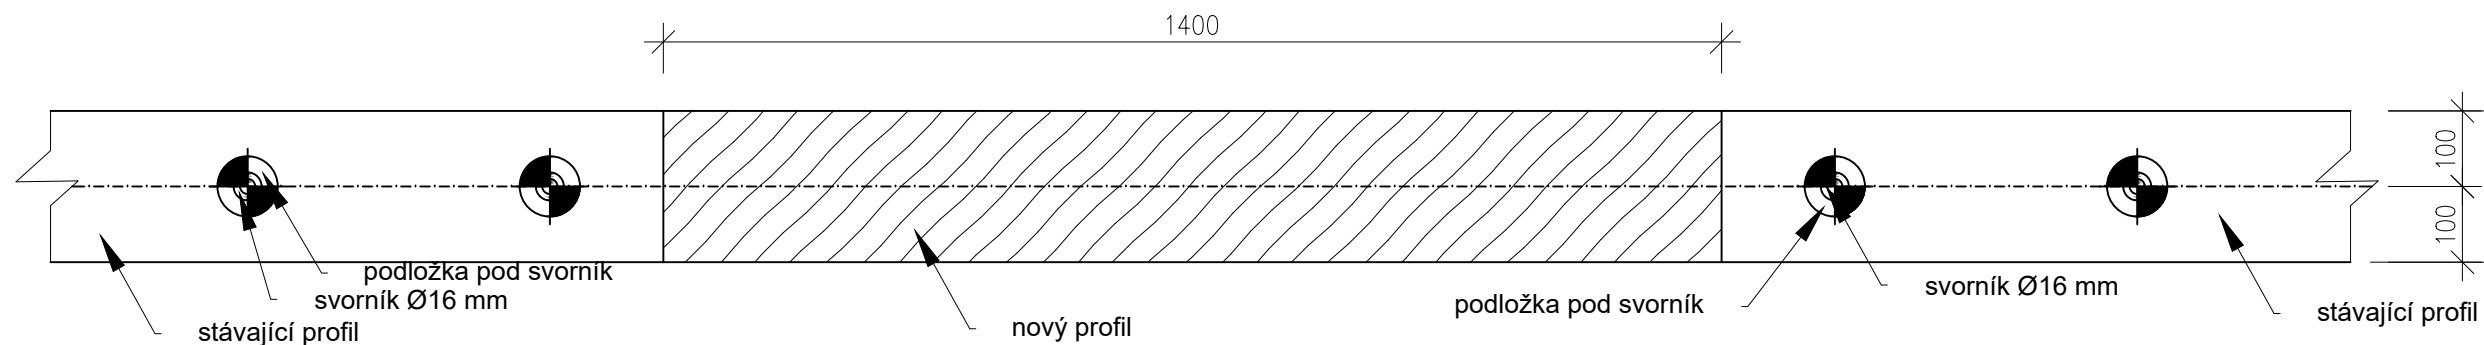
PŮDORYS VAZNICE

Pozn. JEDNÁ SE POUZE O SCHÉMA NÁVRHU. DIMENZE SVORNÍKŮ, PODLOŽEK A HMOŽDÍKŮ BYLY EMPIRICKY NAVRŽENY. V PŘÍPADĚ PROVÁDĚNÍ REKONSTRUKCE JE NUTNÉ PROVÉST PODROBNÝ STATICKÝ NÁVRH.

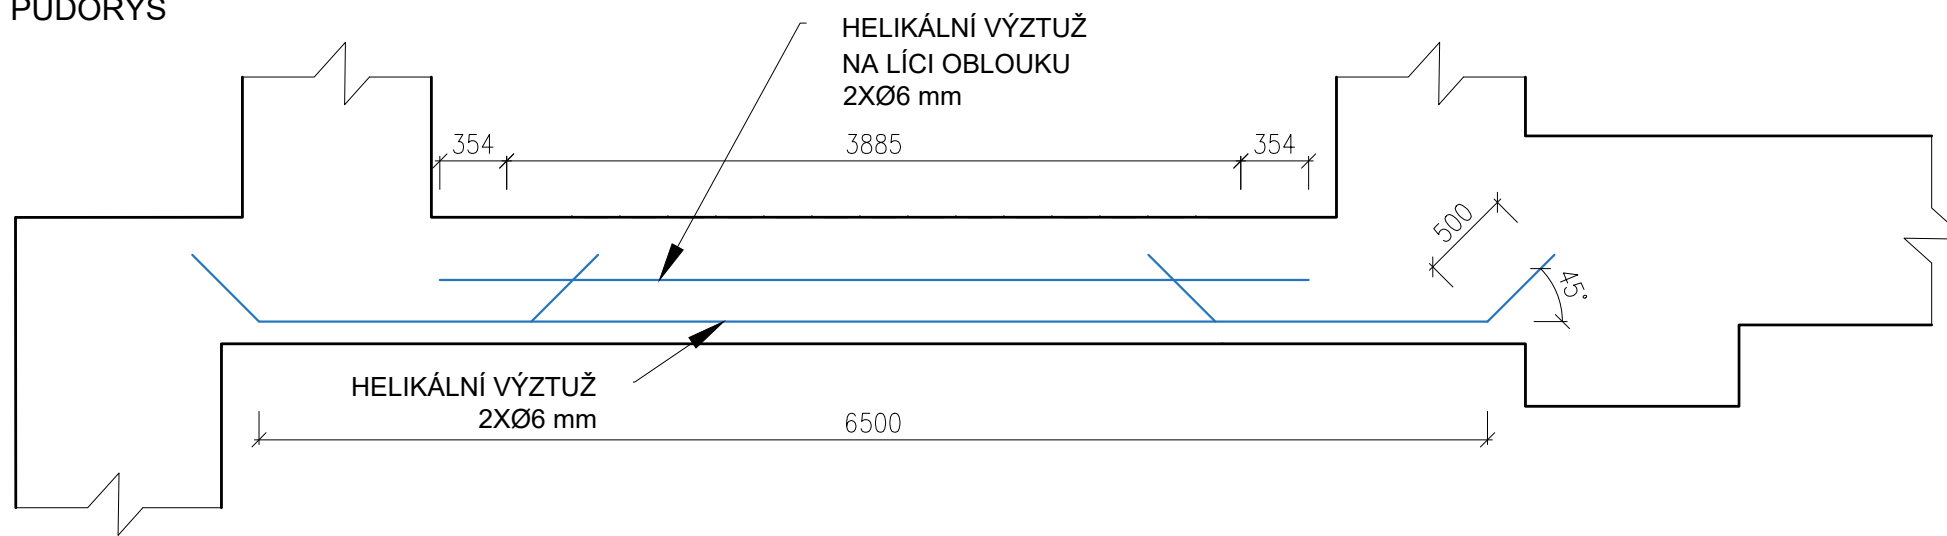
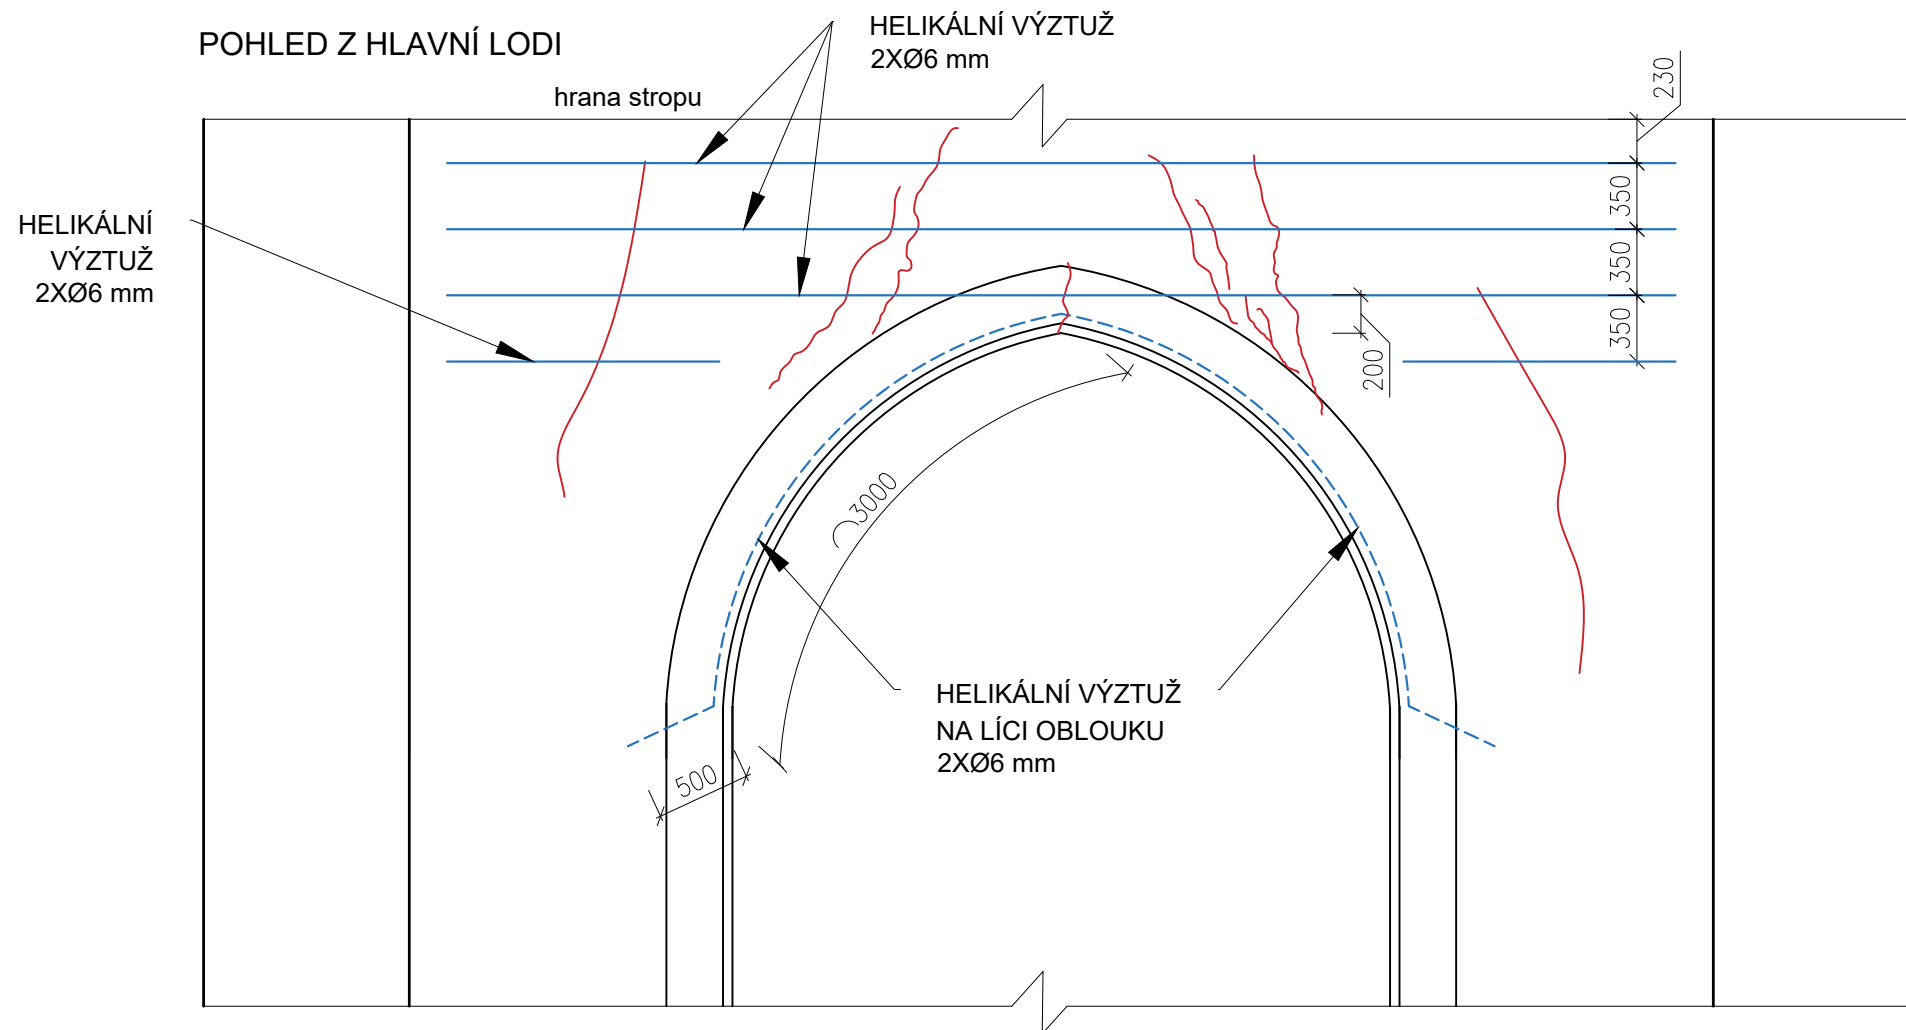
PŮDORYS

DRÁŽKY VE ZDIVU BUDOU PROVEDENY
O HLOUBCE 100 mm a VÝŠCE 10 mm,
VRTY DO ZDIVA BUDOU PROVEDENY
O PRŮMĚRU 14 mm
KOTVENÍ MIN.500mm POD ÚHLEM 45°

Pozn. JEDNÁ SE POUZE O SCHÉMA
NÁVRHU A ROZMĚRY PRVKŮ BYLY
EMPIRICKY NAVRŽENY. V PŘÍPADĚ
PROVÁDĚNÍ REKONSTRUKCE JE
NUTNÉ PROVĚST PODROBNÝ
STATICKÝ NÁVRH.

— PRŮBĚH TRHLIN
— HELIKÁLNÍ VÝZTUŽ

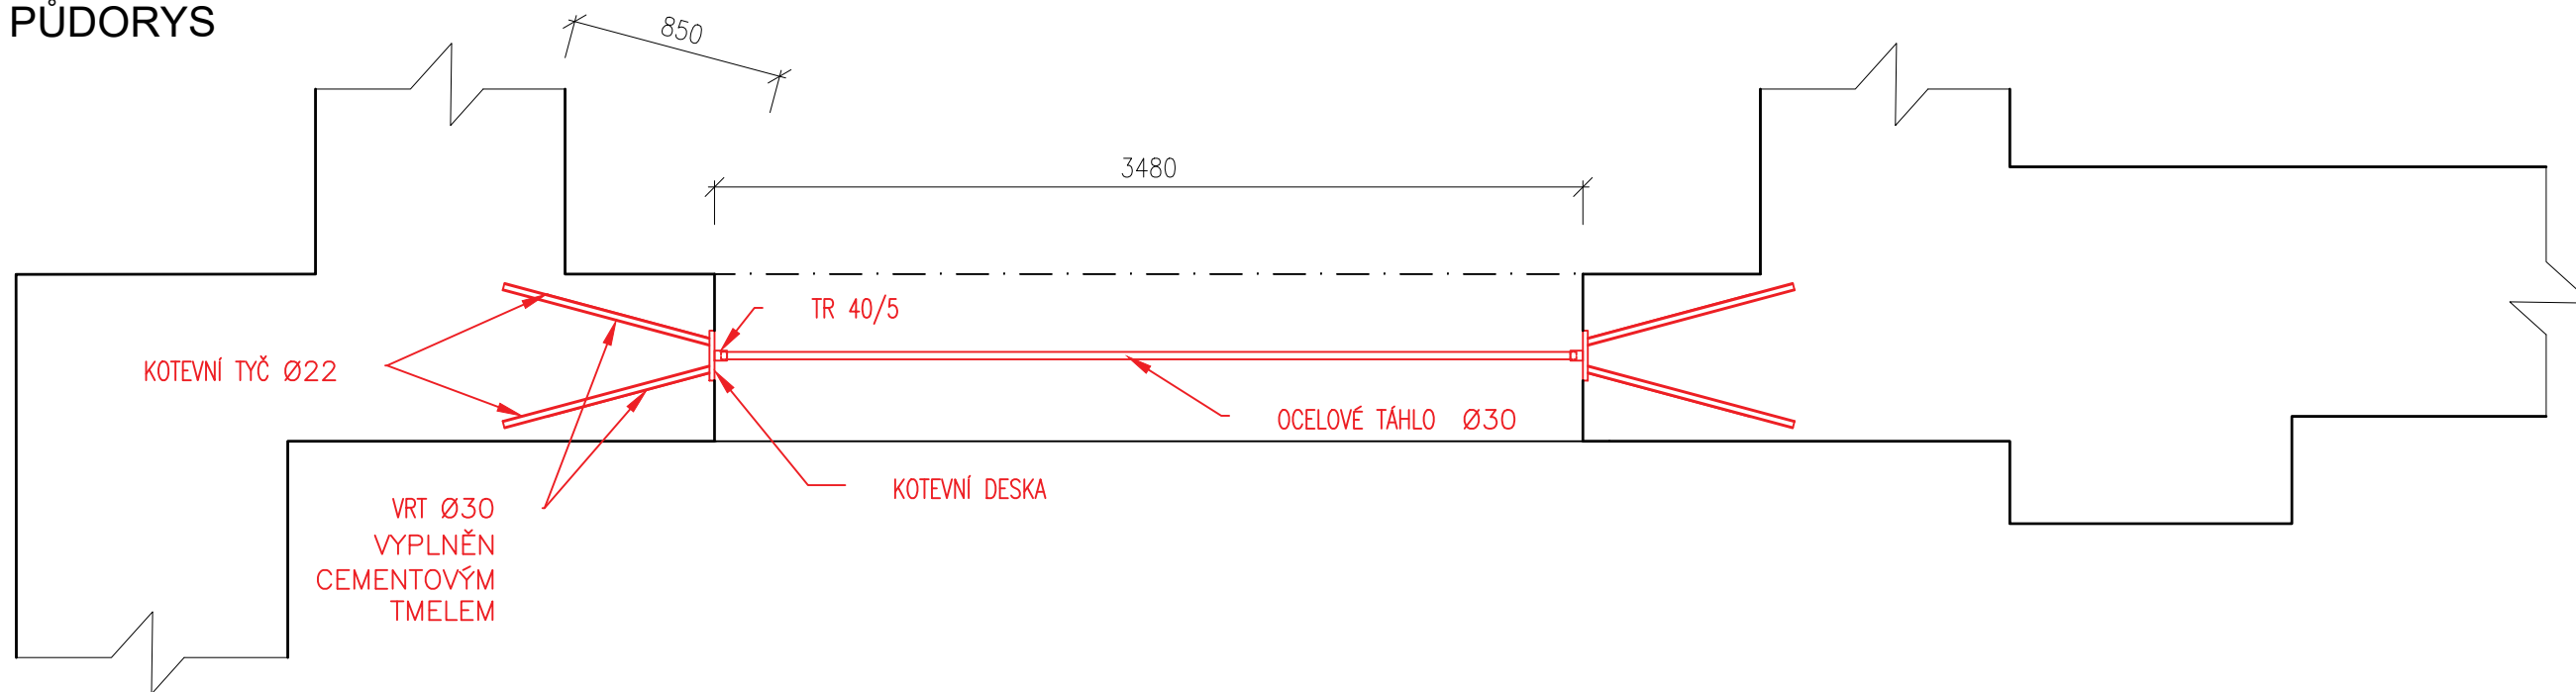
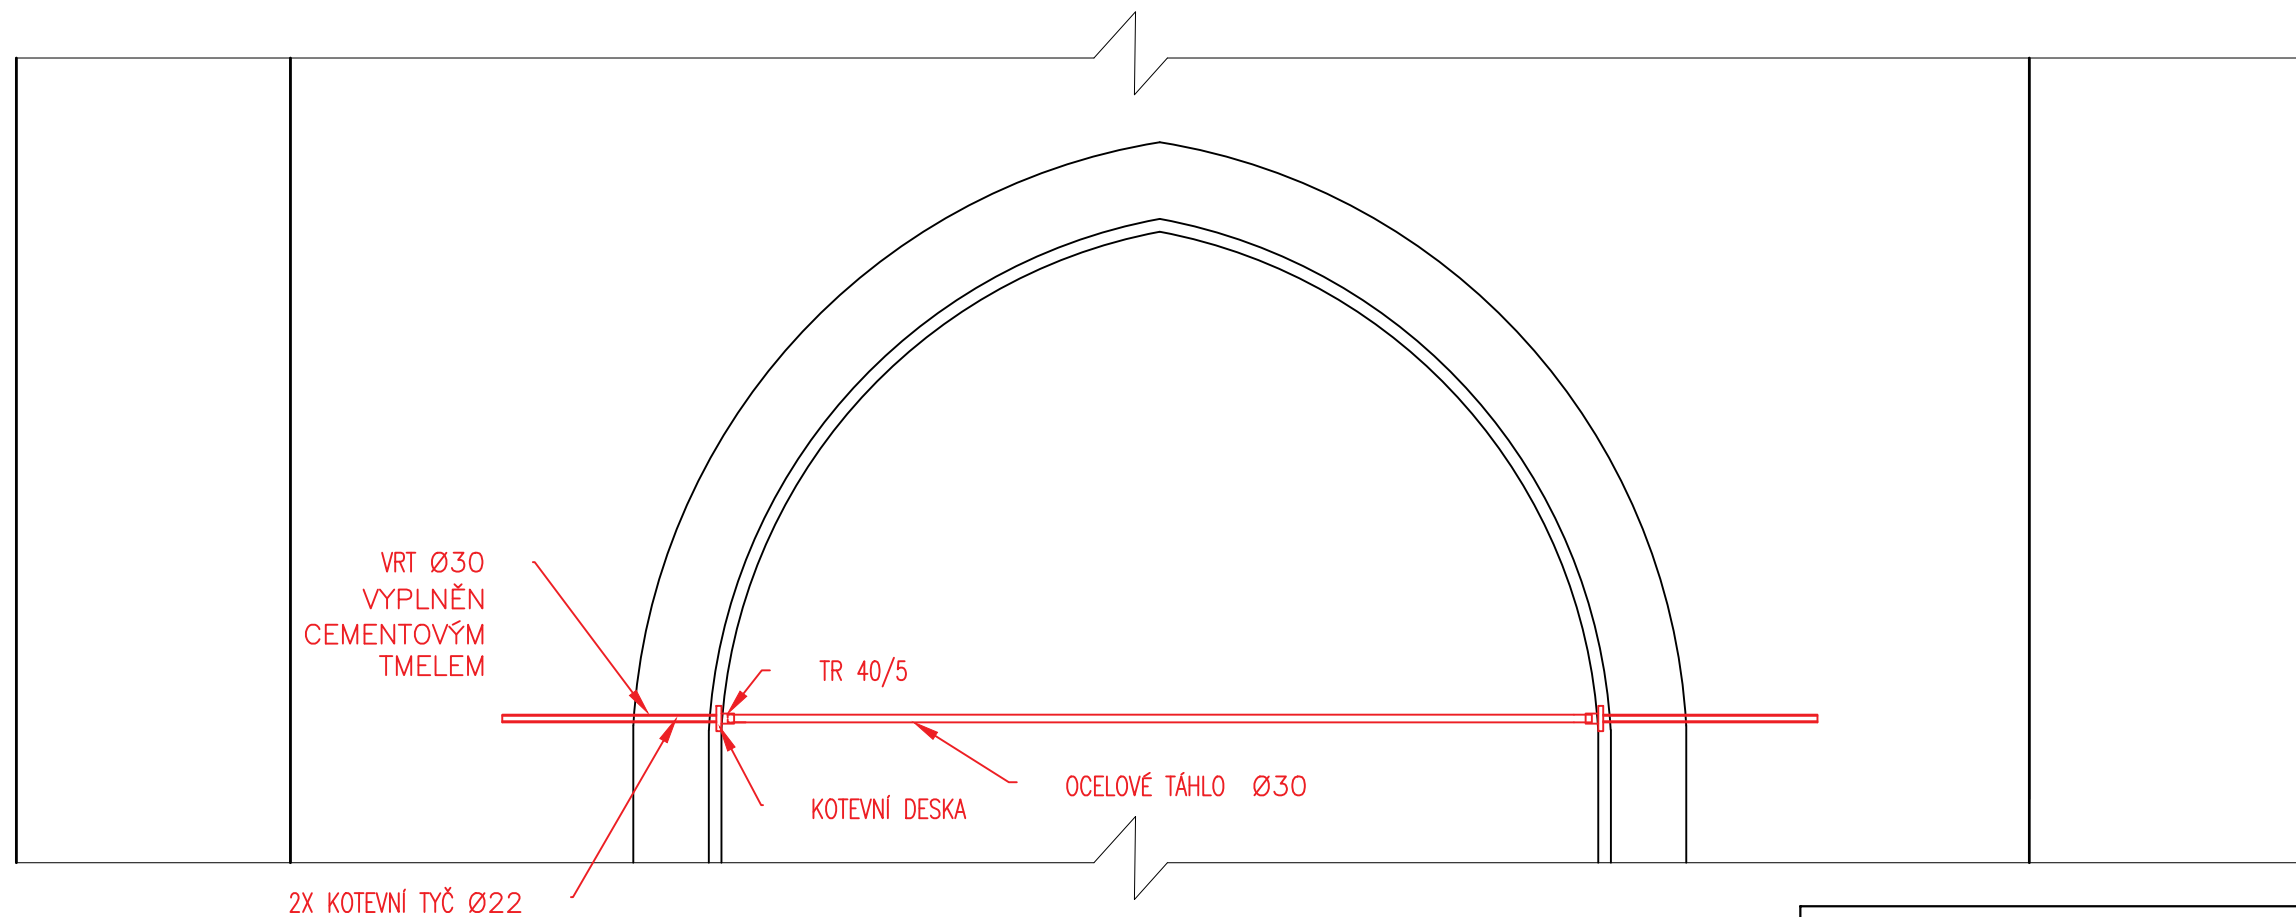
PŮDORYS

VRT PRO OSAZENÍ KOTEVNÍCH TYČÍ BUDE PROVEDEN Ø30 A BUDE VYPLNĚN CEMENTOVÝM TMELEM

Pozn. JEDNÁ SE POUZE O SCHÉMA NÁVRHU A ROZMĚRY PRVKŮ BYLY EMPIRICKY NAVRŽENY. V PŘÍPADĚ PROVÁDĚNÍ REKONSTRUKCE JE NUTNÉ PROVÉST PODROBNÝ STATICKÝ NÁVRH.
