| AKCE: KOSTEL STĚTI SVATÉHO JANA KŘTITELE | | DATUM: | 20. 12. 2019 |
| DÍLČÍ MĚŘICKÁ DOKUMENTACE | | ČÍSLO ZAK.: | 2019.02 |
| VÝKRES: FOTOPLÁN - SEVERNÍ STĚNA | | MĚŘITKO: | 1:20 |

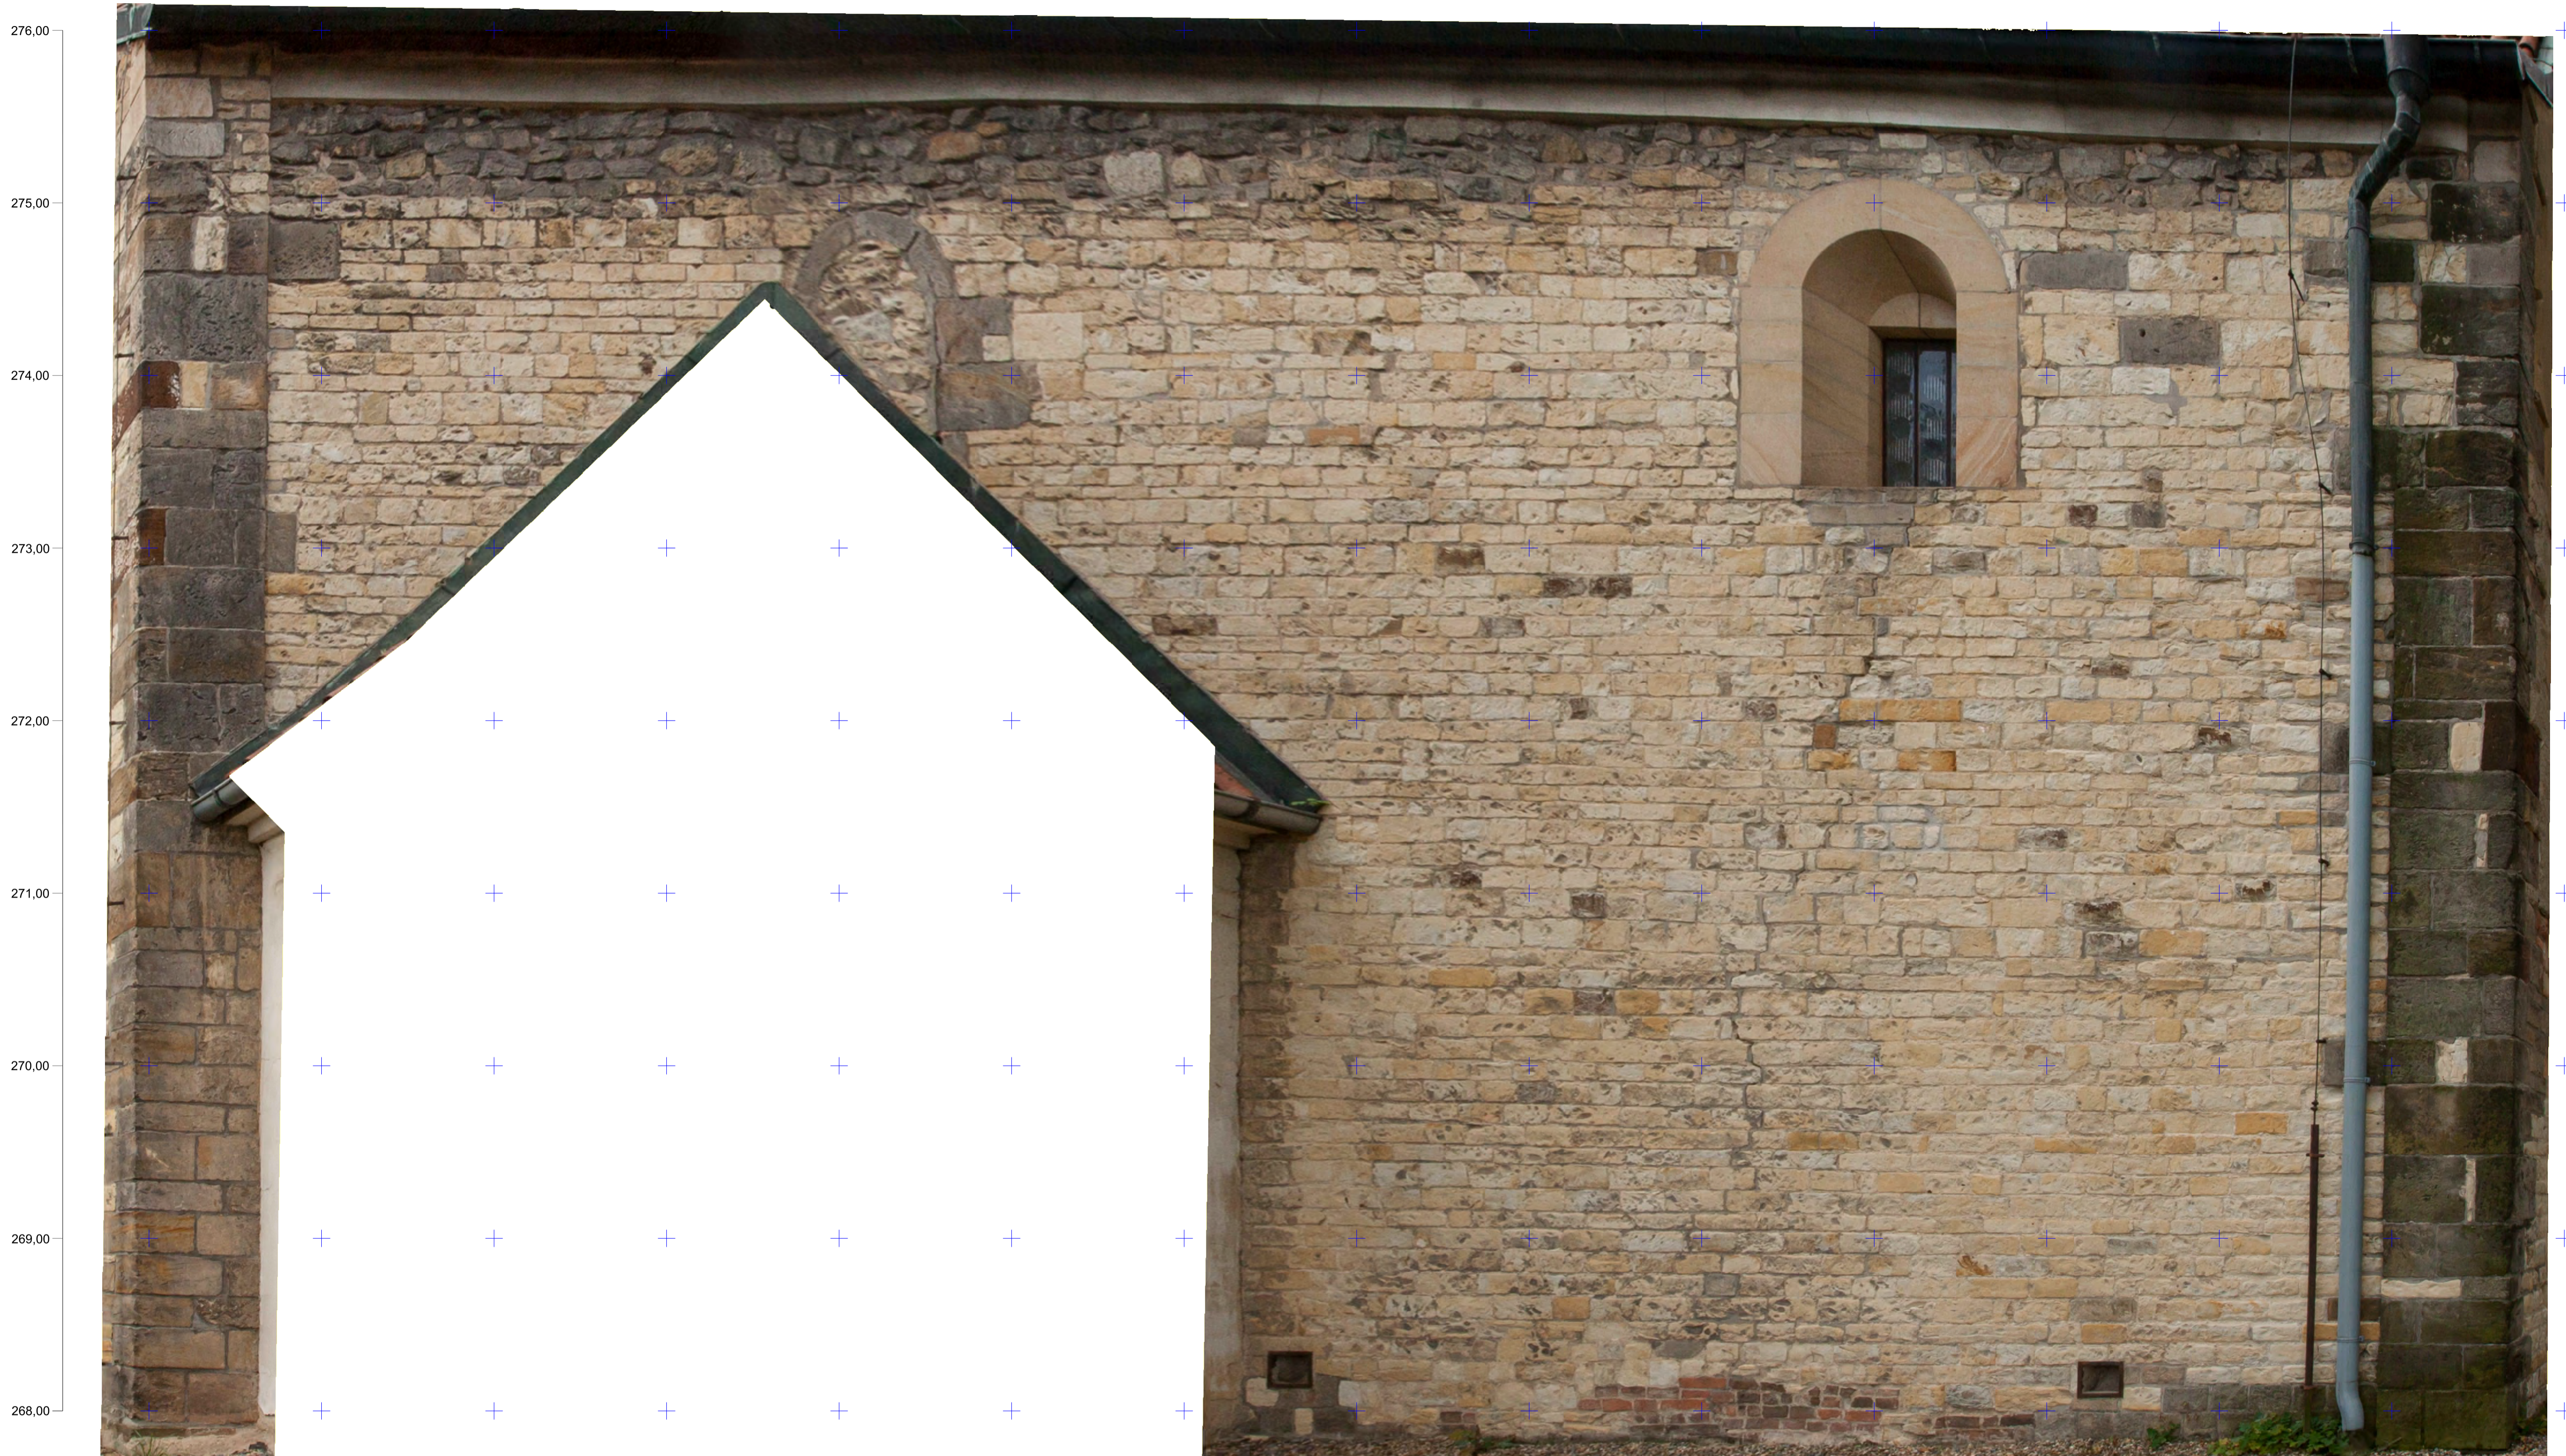
| | | ČÍSLO: | F1 |

POZNÁMKY:
 - přesnost - odhytky na vličovacích bodech max. 3 mm
 - rozlišení fotoplánu - velikost pixelu 3 mm
 - zobrazená plocha - stěna 79 m²
 - přesnost je garantována pouze v rovině fotoplánu
