Možnosti využití starých topografických map z let 1763–1768 pro hodnocení vývoje vodních ploch a potenciál jejich obnovy

MAREK HAVLÍČEK, HANA SKOKANOVÁ, VÁCLAV DAVID, RENATA PAVELKOVÁ, ALEŠ LÉTAL, JINDŘICH FRAJER, PATRIK NETOPI, BOŘIVOJ ŠARAPATKA

POSSIBILITIES OF USING OLD TOPOGRAPHIC MAPS FROM THE YEARS 1763–1768 FOR EVALUATING THE DEVELOPMENT OF WATER BODIES AND THE POTENTIAL FOR THEIR RENEWAL

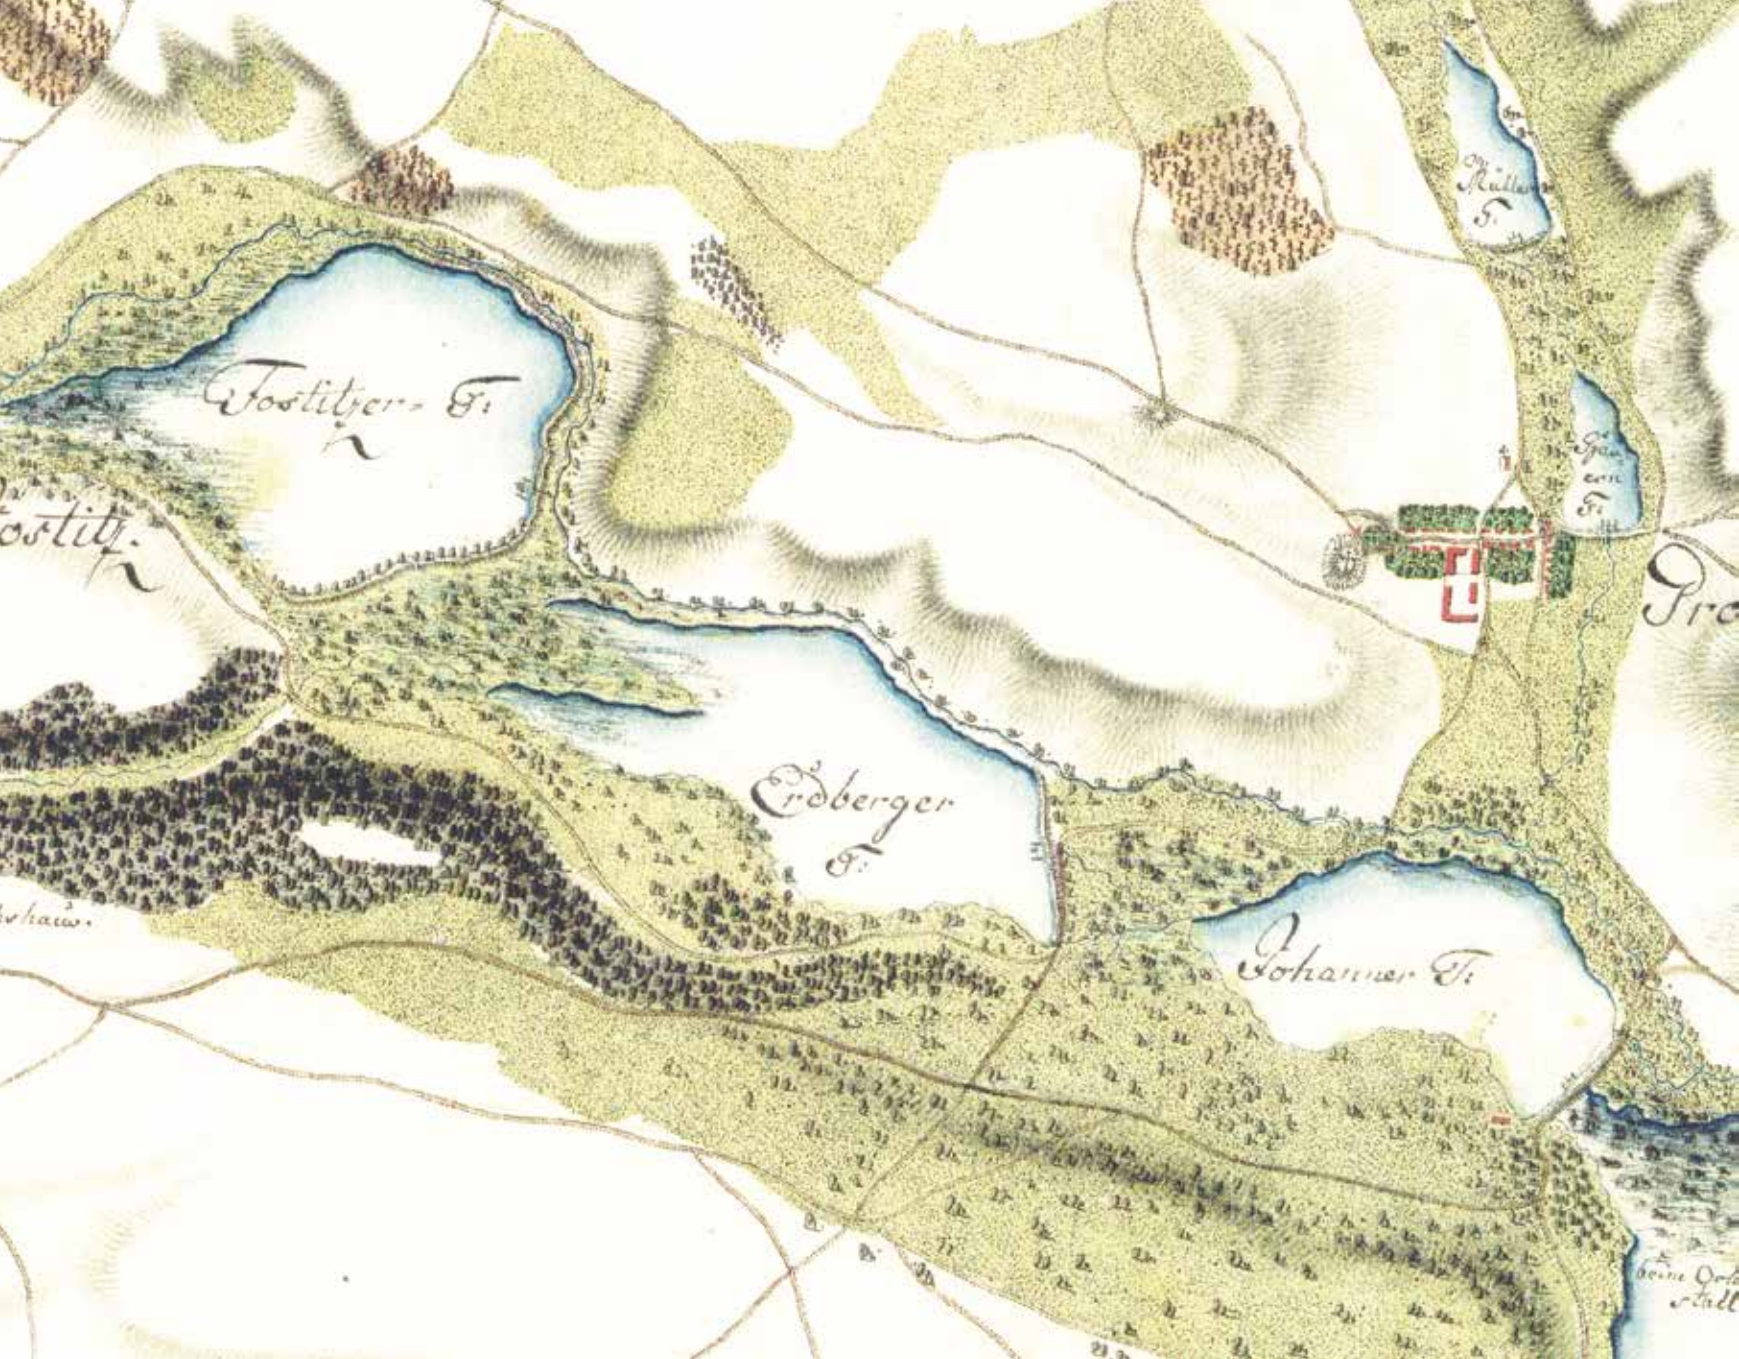
Obr. 2. Rybníky v povodí Jevišovky u obcí Božice a Pravec (1763) (zdroj: VÚKOZ, v. v. i., 1st Military Survey, Austrian State Archive/Military Archive, Vienna, Laboratoř geoinformatiky Univerzita J. E. Purkyně)

Fig. 2. Ponds in Jevišovka river basin near the villages Božice and Pravec (1763) (source: RILOG, p.r.i., 1st Military Survey, Austrian State Archive/Military Archive, Vienna, Laboratory of Geoinformatics University of J. E. Purkyně)

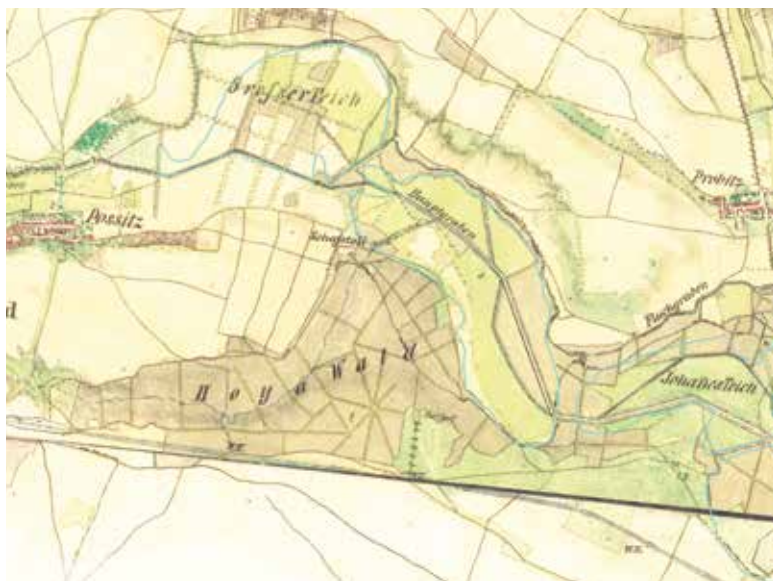
Obr. 3. Zaniklé rybníky v povodí Jevišovky u obcí Božice a Pravice (1841) (zdroj: VÚKOZ, v. v. i., 1st Military Survey, Austrian State Archive/Military Archive, Vienna, Laboratoř geoinformatiky Univerzita J. E. Purkyně)

Fig. 3. Ponds in Jevišovka river basin near the villages Božice and Pravice (1841) (source: RILOG, p.r.i., 1st Military Survey, Austrian State Archive/Military Archive, Vienna, Laboratory of Geoinformatics University of J. E. Purkyně)
