ČESKÉ VYSOKÉ UČENÍ TECHNICKÉ V PRAZE FAKULTA DOPRAVNÍ Konvikták 20 110 00 Praha 1	Vypracoval: Bc. Jan Ležák	Vedoucí práce: doc. Ing. Jiří Čarský, Ph.D. Ing. Ondřej Nováček
	Název práce: STUDIE REVITALIZACE ULIC VÍDEŇSKÁ (ÚSEK POD JAVORY – U TŘÍ SVATÝCH) A U RAKOVKY	Datum: 2019/2020	Stupeň: Diplomová práce
Název přílohy: SITUACE DOPRAVNÍHO ZNAČENÍ – VARIANTA II – 2.DÍL		Číslo přílohy: C.2.4.2

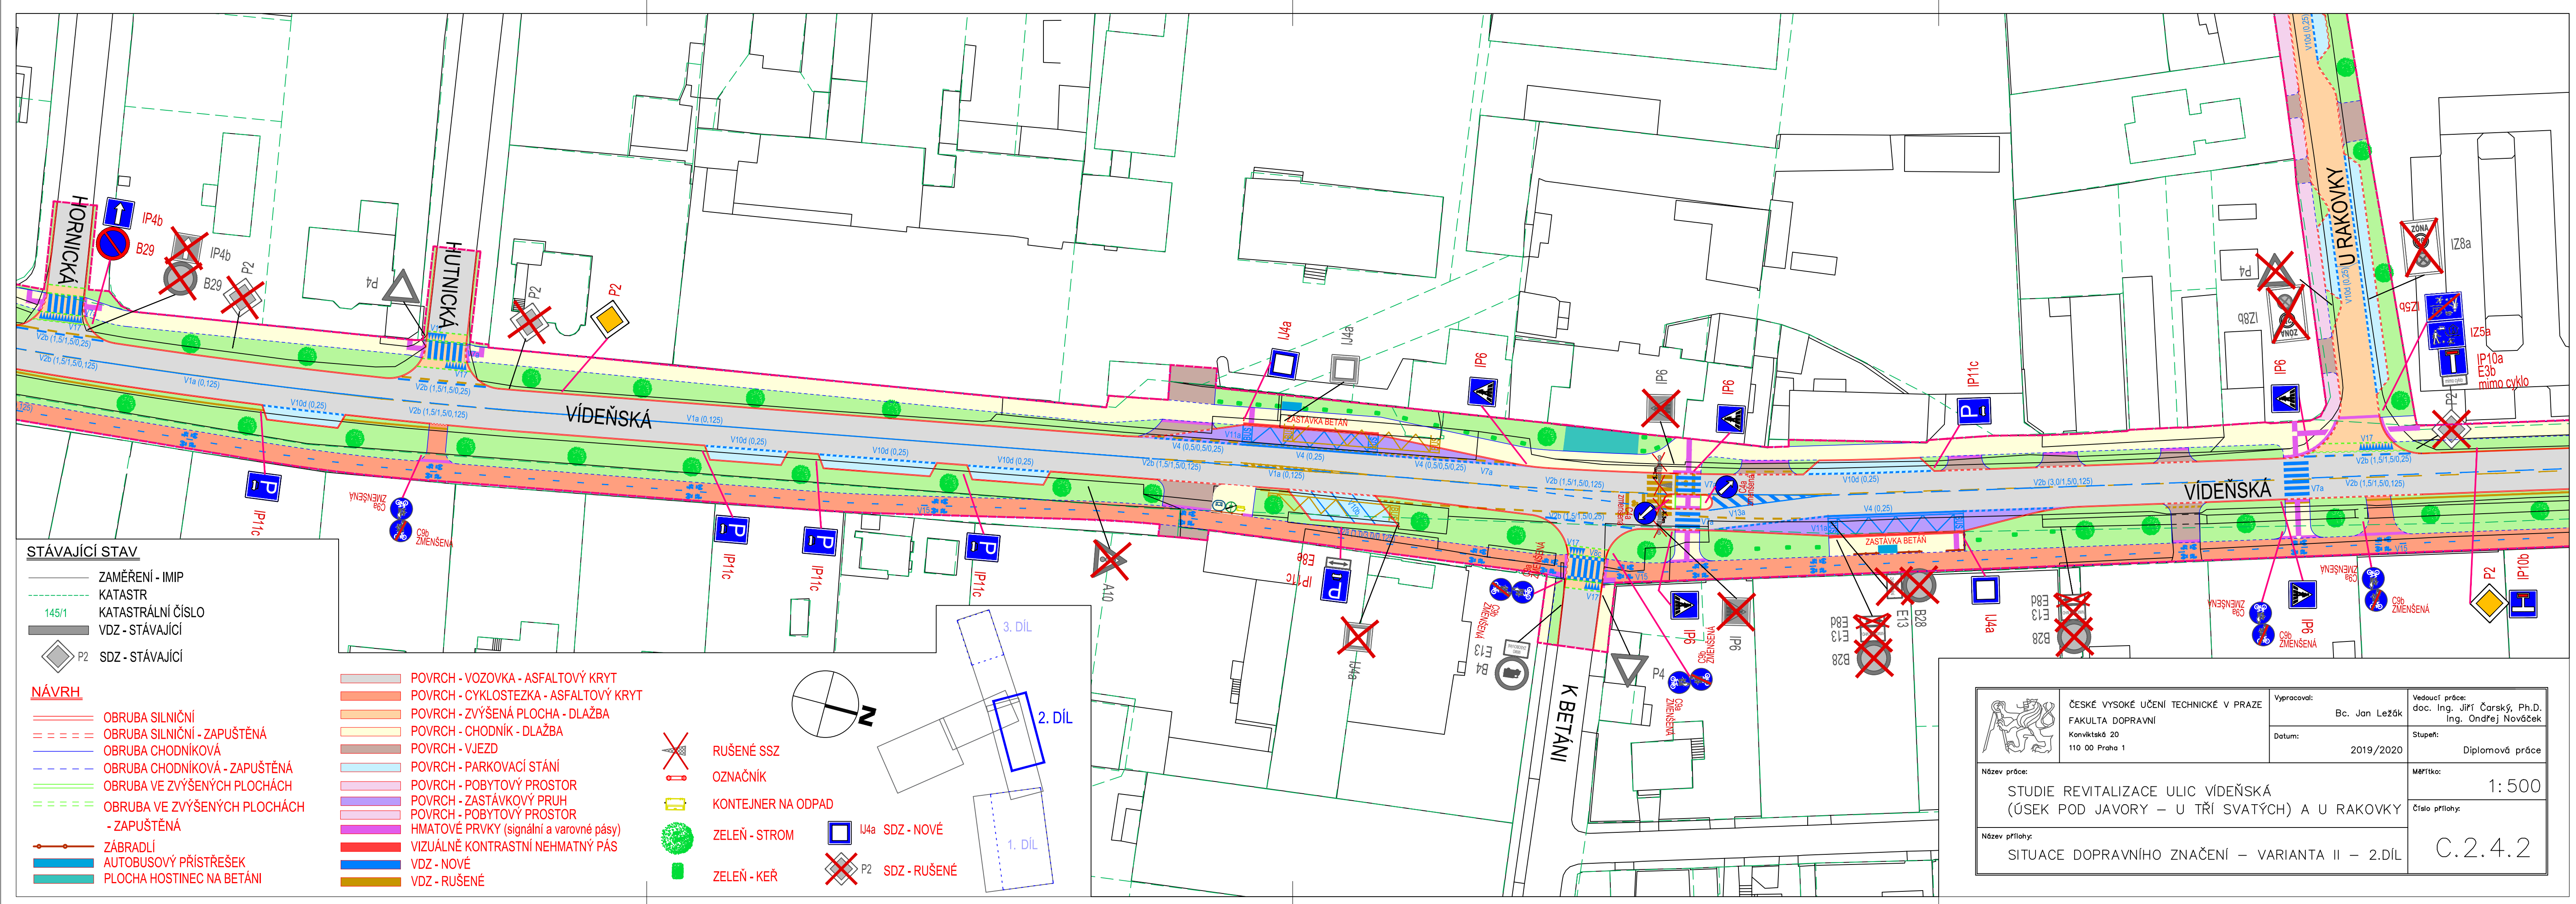
- STÁVAJÍCÍ STAV**
- ZAMĚŘENÍ - IMIP
 - KATASTR
 - 145/1 KATASTRÁLNÍ ČÍSLO
 - VDZ - STÁVAJÍCÍ
 - ◊ P2 SDZ - STÁVAJÍCÍ

- NÁVRH**
- OBRUBA SILNIČNÍ
 - - - - OBRUBA SILNIČNÍ - ZAPUŠTĚNÁ
 - OBRUBA CHODNÍKOVÁ
 - - - - OBRUBA CHODNÍKOVÁ - ZAPUŠTĚNÁ
 - OBRUBA VE ZVÝŠENÝCH PLOCHÁCH
 - - - - OBRUBA VE ZVÝŠENÝCH PLOCHÁCH - ZAPUŠTĚNÁ
 - ZÁBRADLÍ
 - AUTOBUSOVÝ PŘÍSTŘEŠEK
 - PLOCHA HOSTINEC NA BETÁNÍ

- POVRCH - VOZOVKA - ASFALTOVÝ KRYT
- POVRCH - CYKLOSTEZKA - ASFALTOVÝ KRYT
- POVRCH - ZVÝŠENÁ PLOCHA - DLAŽBA
- POVRCH - CHODNÍK - DLAŽBA
- POVRCH - VJEZD
- POVRCH - PARKOVACÍ STÁNÍ
- POVRCH - POBYTOVÝ PROSTOR
- POVRCH - ZASTÁVKOVÝ PRUH
- POVRCH - POBYTOVÝ PROSTOR
- HMATOVÉ PRVKY (signální a varovné pásy)
- VIZUÁLNĚ KONTRASTNÍ NEHMATNÝ PÁS
- VDZ - NOVÉ
- VDZ - RUŠENÉ

- ✗ RUŠENÉ SSZ
- ✗ OZNAČNÍK
- ☑ KONTEJNER NA ODPAD
- ☑ ZELENĚ - STROM
- ☑ ZELENĚ - KEŘ
- ☑ I4a SDZ - NOVÉ
- ✗ P2 SDZ - RUŠENÉ
