Diplomová práce

Konverze statku č. 11 Jarošov

FA ČVUT
LS 2019/2020

(AJ) JAROŠOV HOMESTEAD N. 11 CONVERSION

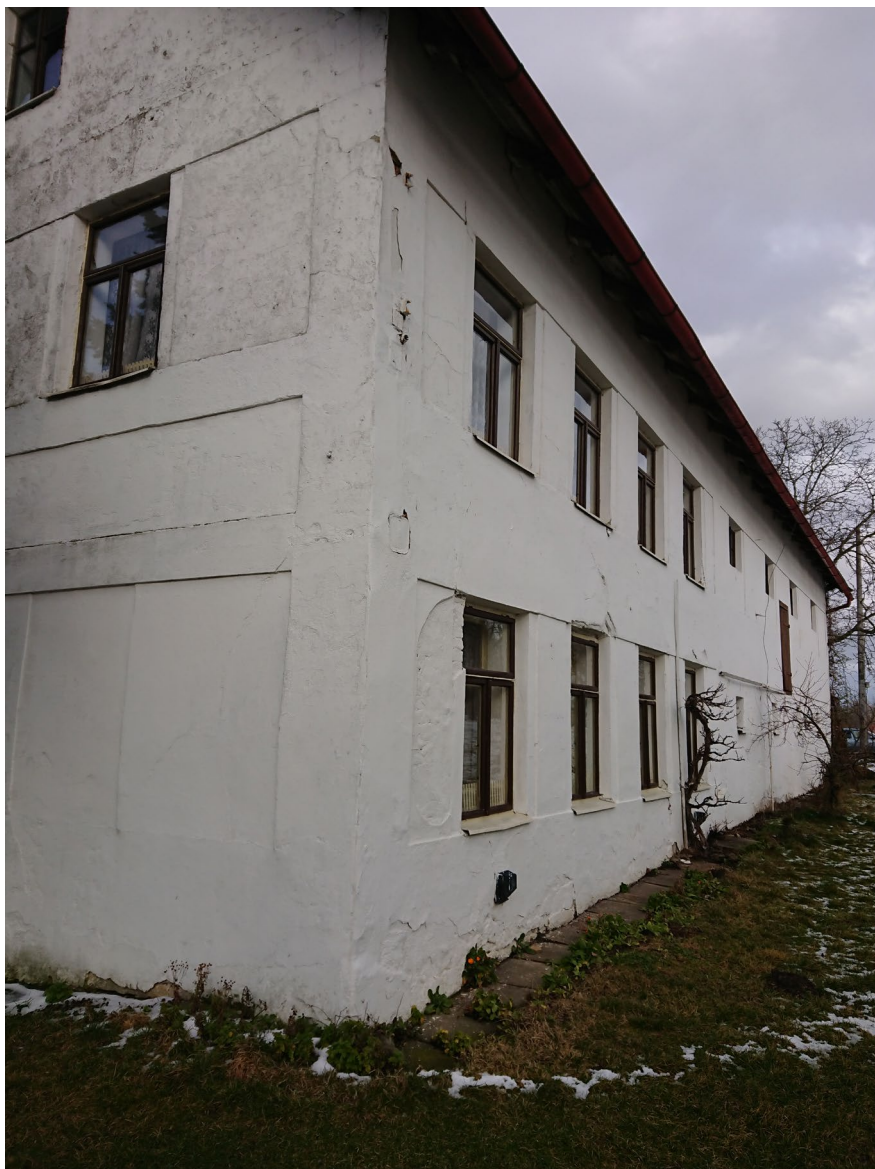
Obytná část objektu s omítnutím v bílé vápenné omítce. Tato část byla postavena okolo roku 1930.

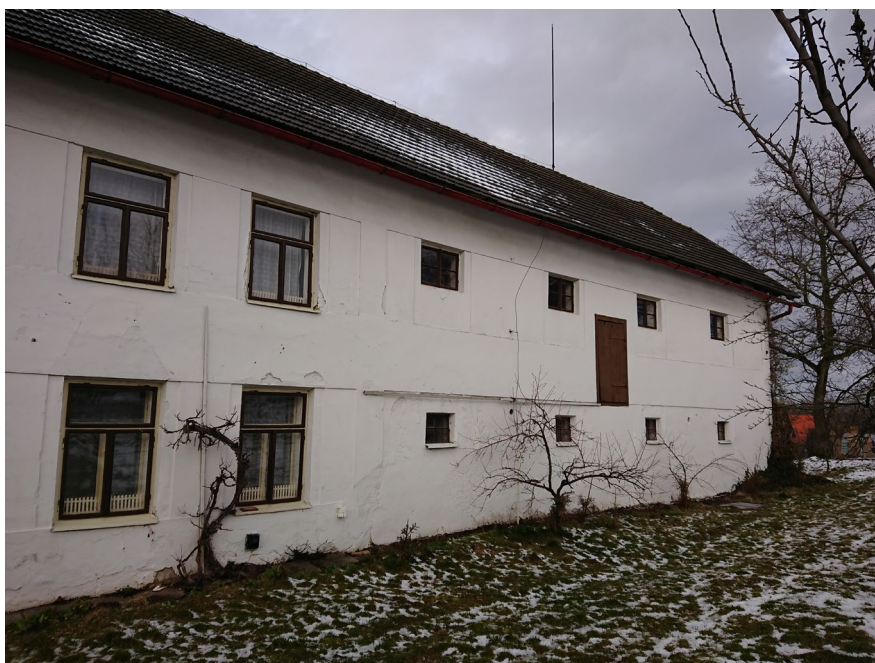
Zemědělská část hlavního objektu se seníkem a stájemi v 1.NP. Strop stájí je klenutý zděný ve válcovaných ocelových profilech.

Stavba je rozdělena na tři části. Obytná je provedena jako zděná s kamenným klenutým sklepem. Stropy jsou dřevěné trámové. Přidružená část se stájemi a seníkem je provedena jako zděná z pálených cihel s klenutým stropem do ocelových válcovaných profilů na úrovni 1NP. Druhá část hlavní budovy je postavena jako dřevěná roubená, případně sbíjená, na kamenné podsadě. Třetí část, stodola je zděná z kamenných kvádrů a dřevěného sbíjeného druhého patra. Ke stodole je přistavěna zděná část s kamenným sklepem a s klenutým zděným stropem ve válcovaných ocelových profilech.

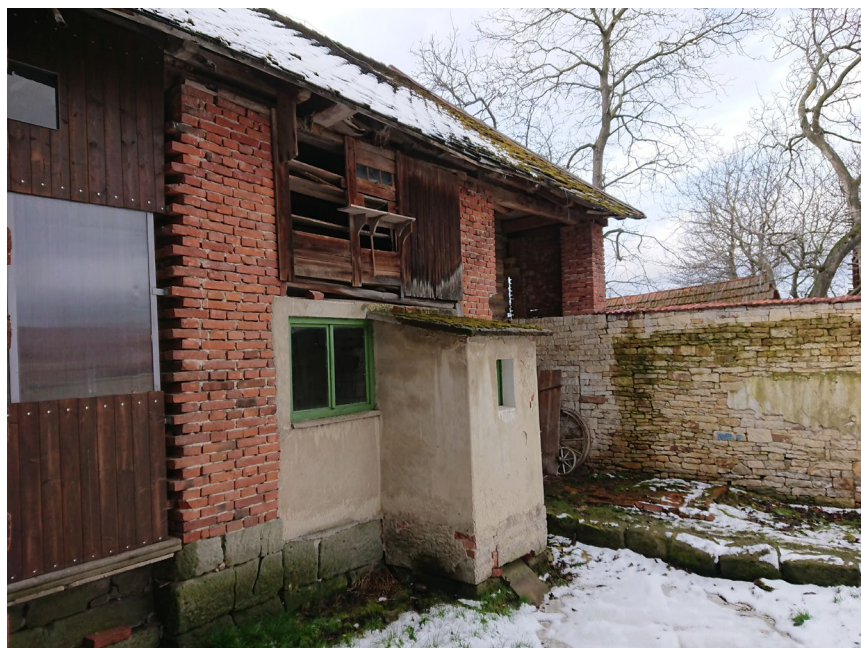
Dřevěná stěna seníku při pohledu ze dvora s bývalým holubníkem (díry ve stěně).

Stávající dřevěné konstrukce nejsou v příliš dobrém stavu. Ve většině případů jde o druhotně využitě dřevo z předešlých staveb, které na pozemku stály. Případně jde o jednoduše sbíjené konstrukce bez vyšší řemeslnické hodnoty.
