SITUACE SOND A LINIE GEOLOGICKÉHO ŘEZU V MĚŘÍTKU 1 : 250

GEOLOGICKÝ PROFIL A - A'
MĚRÍTKO 1 : 100/100

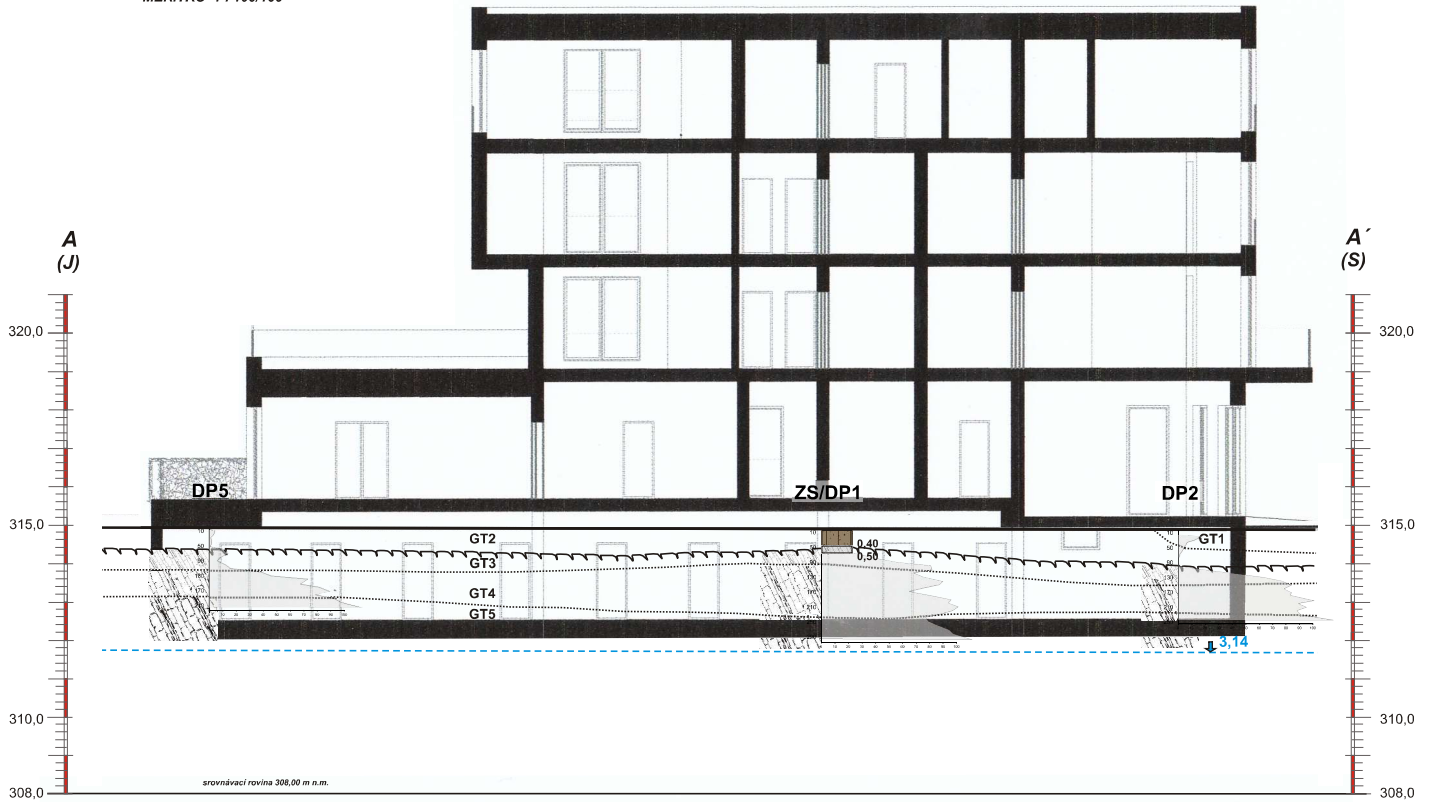
GT1 navážka
-

GT2 písčité hlína s úlomky hornin

GT3 silně zvětralá břidlice s vložkami křemenců
-

GT4 slabě zvětralá břidlice s vložkami křemenců
-

GT5 zdravá břidlice s vložkami křemenců

hladina podzemní vody
-

povrch skalního podkladu

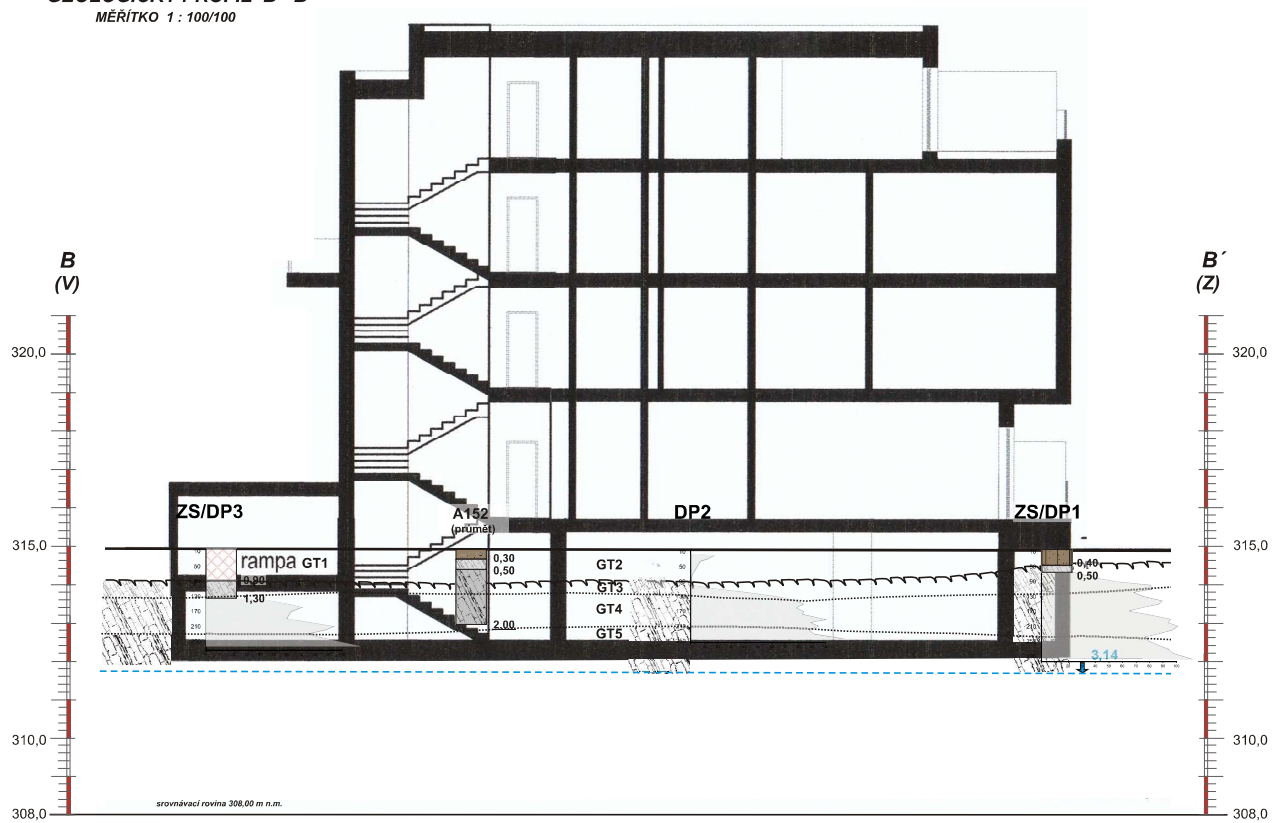
GEOLOGICKÝ PROFIL B - B'
MÉRITKO 1 : 100/100

GT1 navážka
-

GT2 písčité hlína s úlomky hornin

GT3 silně zvětralá břidlice s vložkami křemenců
-

GT4 slabě zvětralá břidlice s vložkami křemenců
-

GT5 zdravá břidlice s vložkami křemenců

hladina podzemní vody
-

povrch skalního podkladu
