## NÁVRH REKONSTRUKCE ZÁMKU PRAVONÍN

Reconstruction proposal of the Pravonín chateau

## DIPLOMOVÁ PRÁCE

Samostatná příloha – výkresová dokumentace

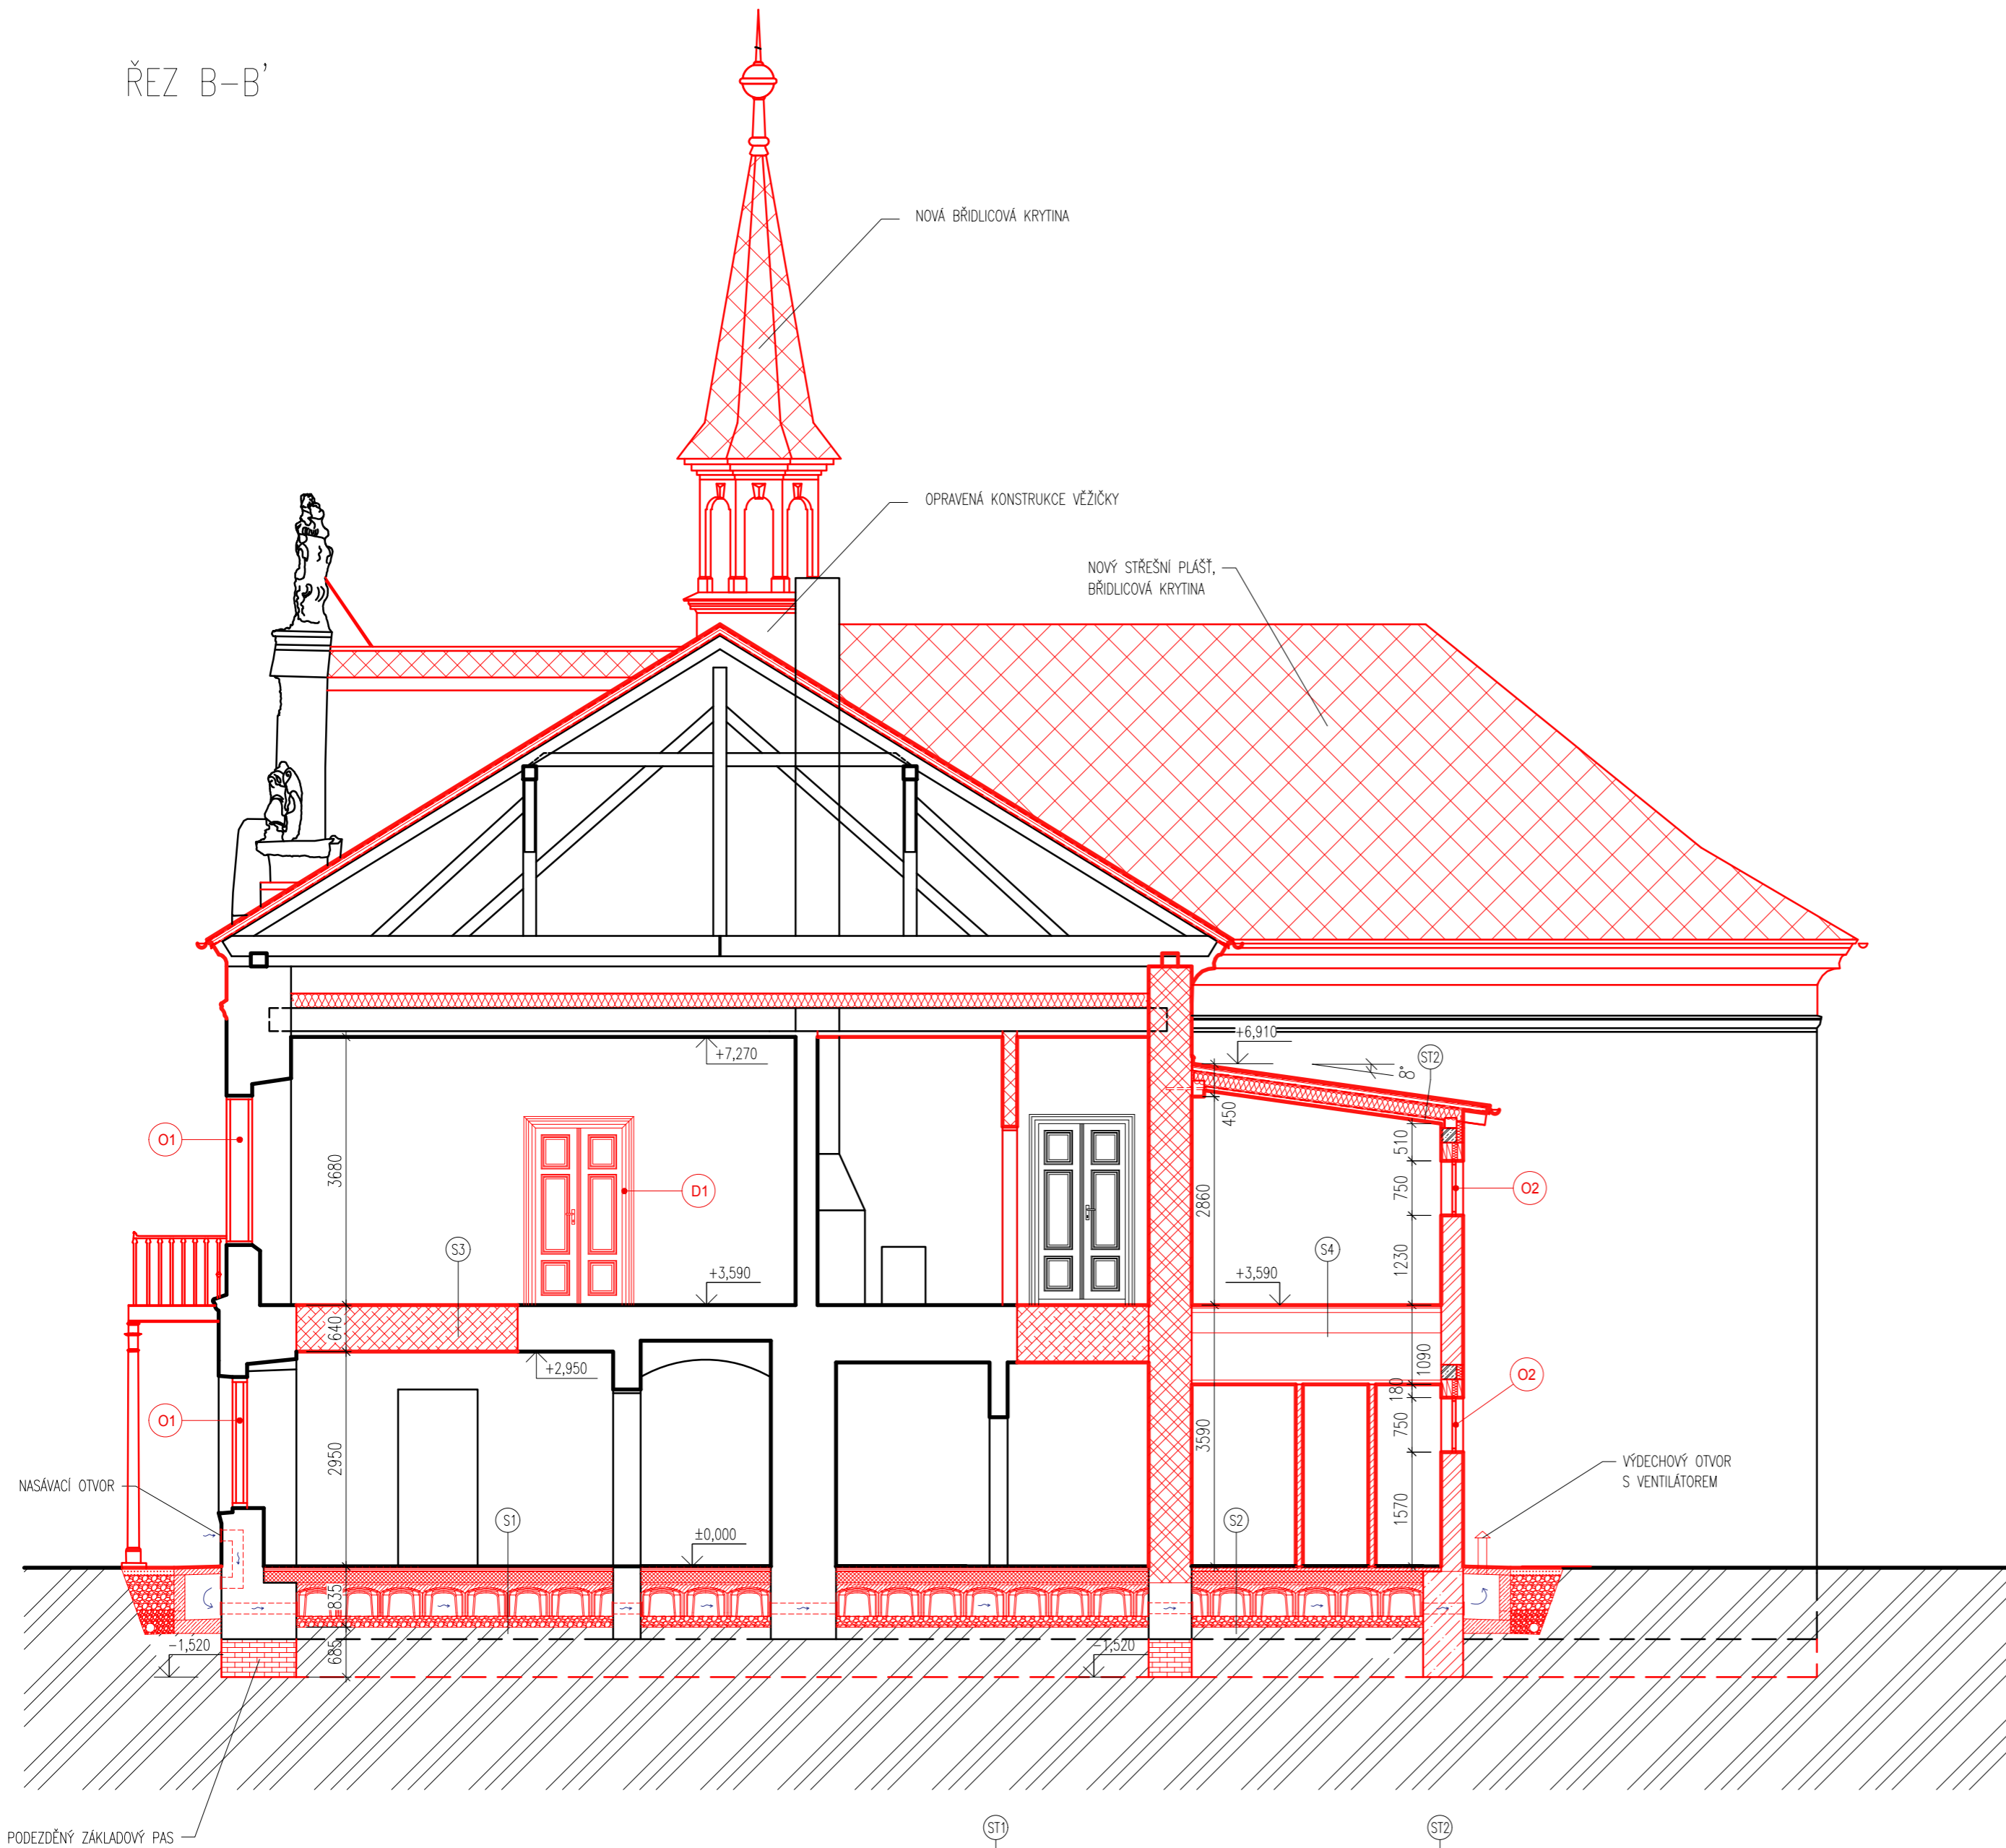
JMÉNO: Bc. TEREZA KÖNIGOVÁ	KONTROLOVAL: Ing. RADEK ZIGLER, Ph.D.	AKAD. ROK: 2021/2022	
PŘEDMĚT: DIPLOMOVÁ PRÁCE			
AKCE: NÁVRH REKONSTRUKCE ZÁMKU PRAVONÍN			FORMÁT 4xA4_A2
OBSAH: ŘEZ B-B' – NOVÝ STAV		Č. VÝKR. 14	MĚŘÍTKO 1:75
			DATUM 02.01.2022

NOVÁ BRÍDLICOVÁ KRYTINA

OPRAVENÁ KONSTRUKCE VĚŽIČKY

NOVÝ STŘEŠNÍ PĚŠT,  
BRÍDLICOVÁ KRYTINA

VÝDECHOVÝ OTVOR  
S VENTILATOREM

NÁSÁVACÍ OTVOR

PODEZDĚNÝ ZAKLADOVÝ PAS

- S1
- NÁŠLAPNÁ VRSTVA – DŘEVĚNÉ PARKETY tl. 20 mm PŘIBITÉ K PODKLADU
  - 2x OSB DESKY NA PERO A DRÁŽKU KŘÍŽEM SEŠROUBOVANÉ tl. 2x22 mm
  - PODKLADNÍ PÁS MIRELON – tl. 3 mm
  - TEPELNÁ IZOLACE XPS tl. 160 mm
  - BETONOVÁ VRSTVA min. tl. 60 mm + KARI SÍŤ 150x150x6 mm
  - PLASTOVÉ TVAROVKY GUTTADRYTEK H40 + PROVĚTRÁVANÁ VZDUCHOVÁ MEZERA tl. 400 mm
  - SEPARAČNÍ VRSTVA – GEOTEXILIE FILTEK 300 g/mm<sup>2</sup> tl. 2,9 mm
  - ZHUTNĚNÝ ŠTĚRKOVÝ PODSYP FRAKCE 8/16 tl. 150 mm
  - PŮVODNÍ TERÉN

- S2
- KERAMICKÁ DLAŽBA tl. 10 mm
  - FLEXIBILNÍ LEPIDLO tl. 5 mm
  - ROZNAŠEČI VRSTVA – BETONOVÁ MAZANINA tl. 80 mm + KARI SÍŤ 150x150x6 mm
  - PAROZÁBRANA – PE FÓLIE tl. 0,2 mm
  - TEPELNÁ IZOLACE XPS tl. 160 mm
  - VYROVNÁVACÍ BETONOVÁ MAZANINA min. tl. 60 mm + KARI SÍŤ 150x150x6 mm
  - PLASTOVÉ TVAROVKY GUTTADRYTEK H40 + PROVĚTRÁVANÁ VZDUCHOVÁ MEZERA tl. 400 mm
  - SEPARAČNÍ VRSTVA – GEOTEXILIE FILTEK 300 g/mm<sup>2</sup> tl. 2,9 mm
  - ZHUTNĚNÝ ŠTĚRKOVÝ PODSYP FRAKCE 8/16 tl. 150 mm
  - PŮVODNÍ TERÉN
