Příloha č. 1

Seznam měřících přístrojů vhodných pro inspekci objektu

Příloha č. 2

Návrh formuláře pro posouzení haly dle oborů

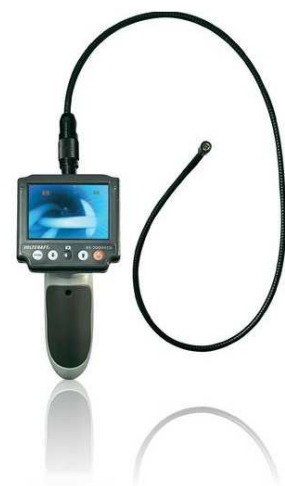
- **endoskop Voltcraft BS-300XRSD**

Endoskop s voděodolným husím krkem délky 88 cm je vhodný pro kontrolu nepřístupných míst. Dvě stmívatelné LED na kamerové sondě 9,8 mm zajistí perfektní osvětlení. Lze s ním zkoumat těžko přístupných místa v konstrukci. Snímaný obraz je možné díky bezdrátovému přenosu sledovat pohodlně na LCD displeji. Navíc se slotem pro paměťové karty microSD.
