Situace M 1:200

Základní koncept projektu je příčné rozdělení budovy na třetiny, jenž každá z nich nese samostatnou funkci a je provázáné navzájem na zbytku provozu, ale zároveň se jejich funkce vzájemně podporují. Pojmem prvkem je tělocvična umístěná uprostřed objektu a je využívána jak hasiči na východním konci tak fitness klubem na konci západním. Restauraci v 1. NP využívají jak subjekty uvnitř objektu, tak i návštěvníci z okolí.

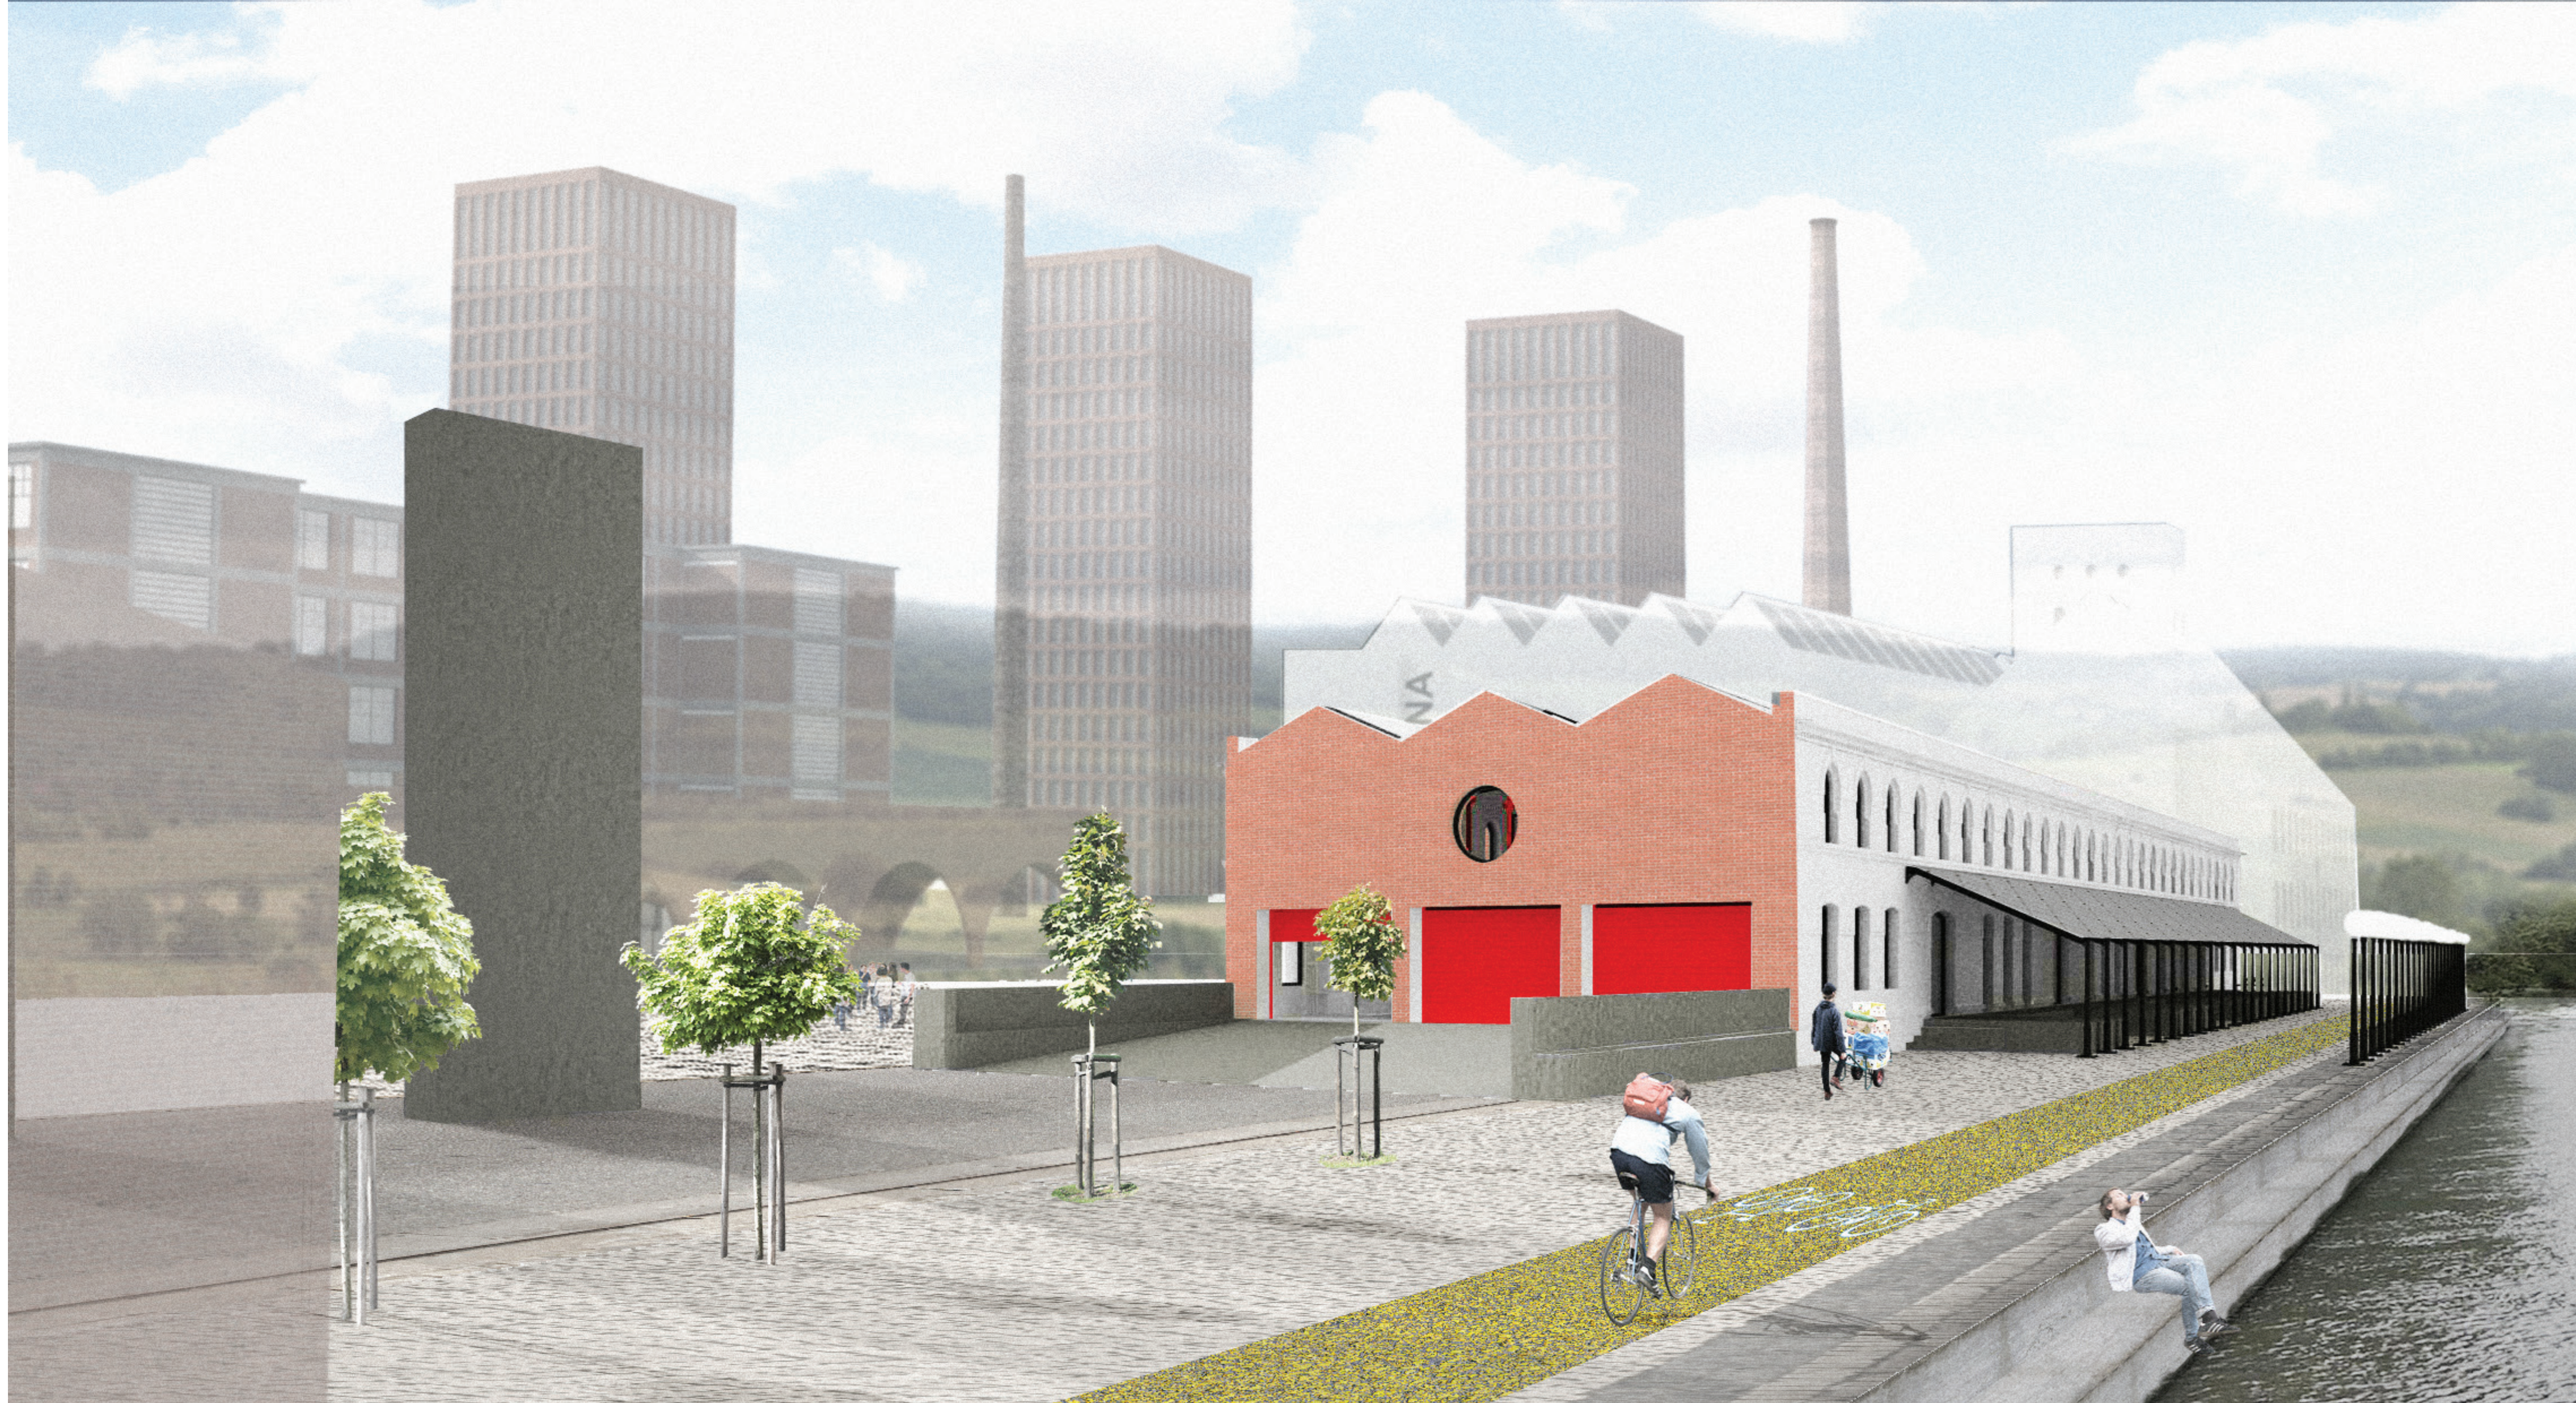
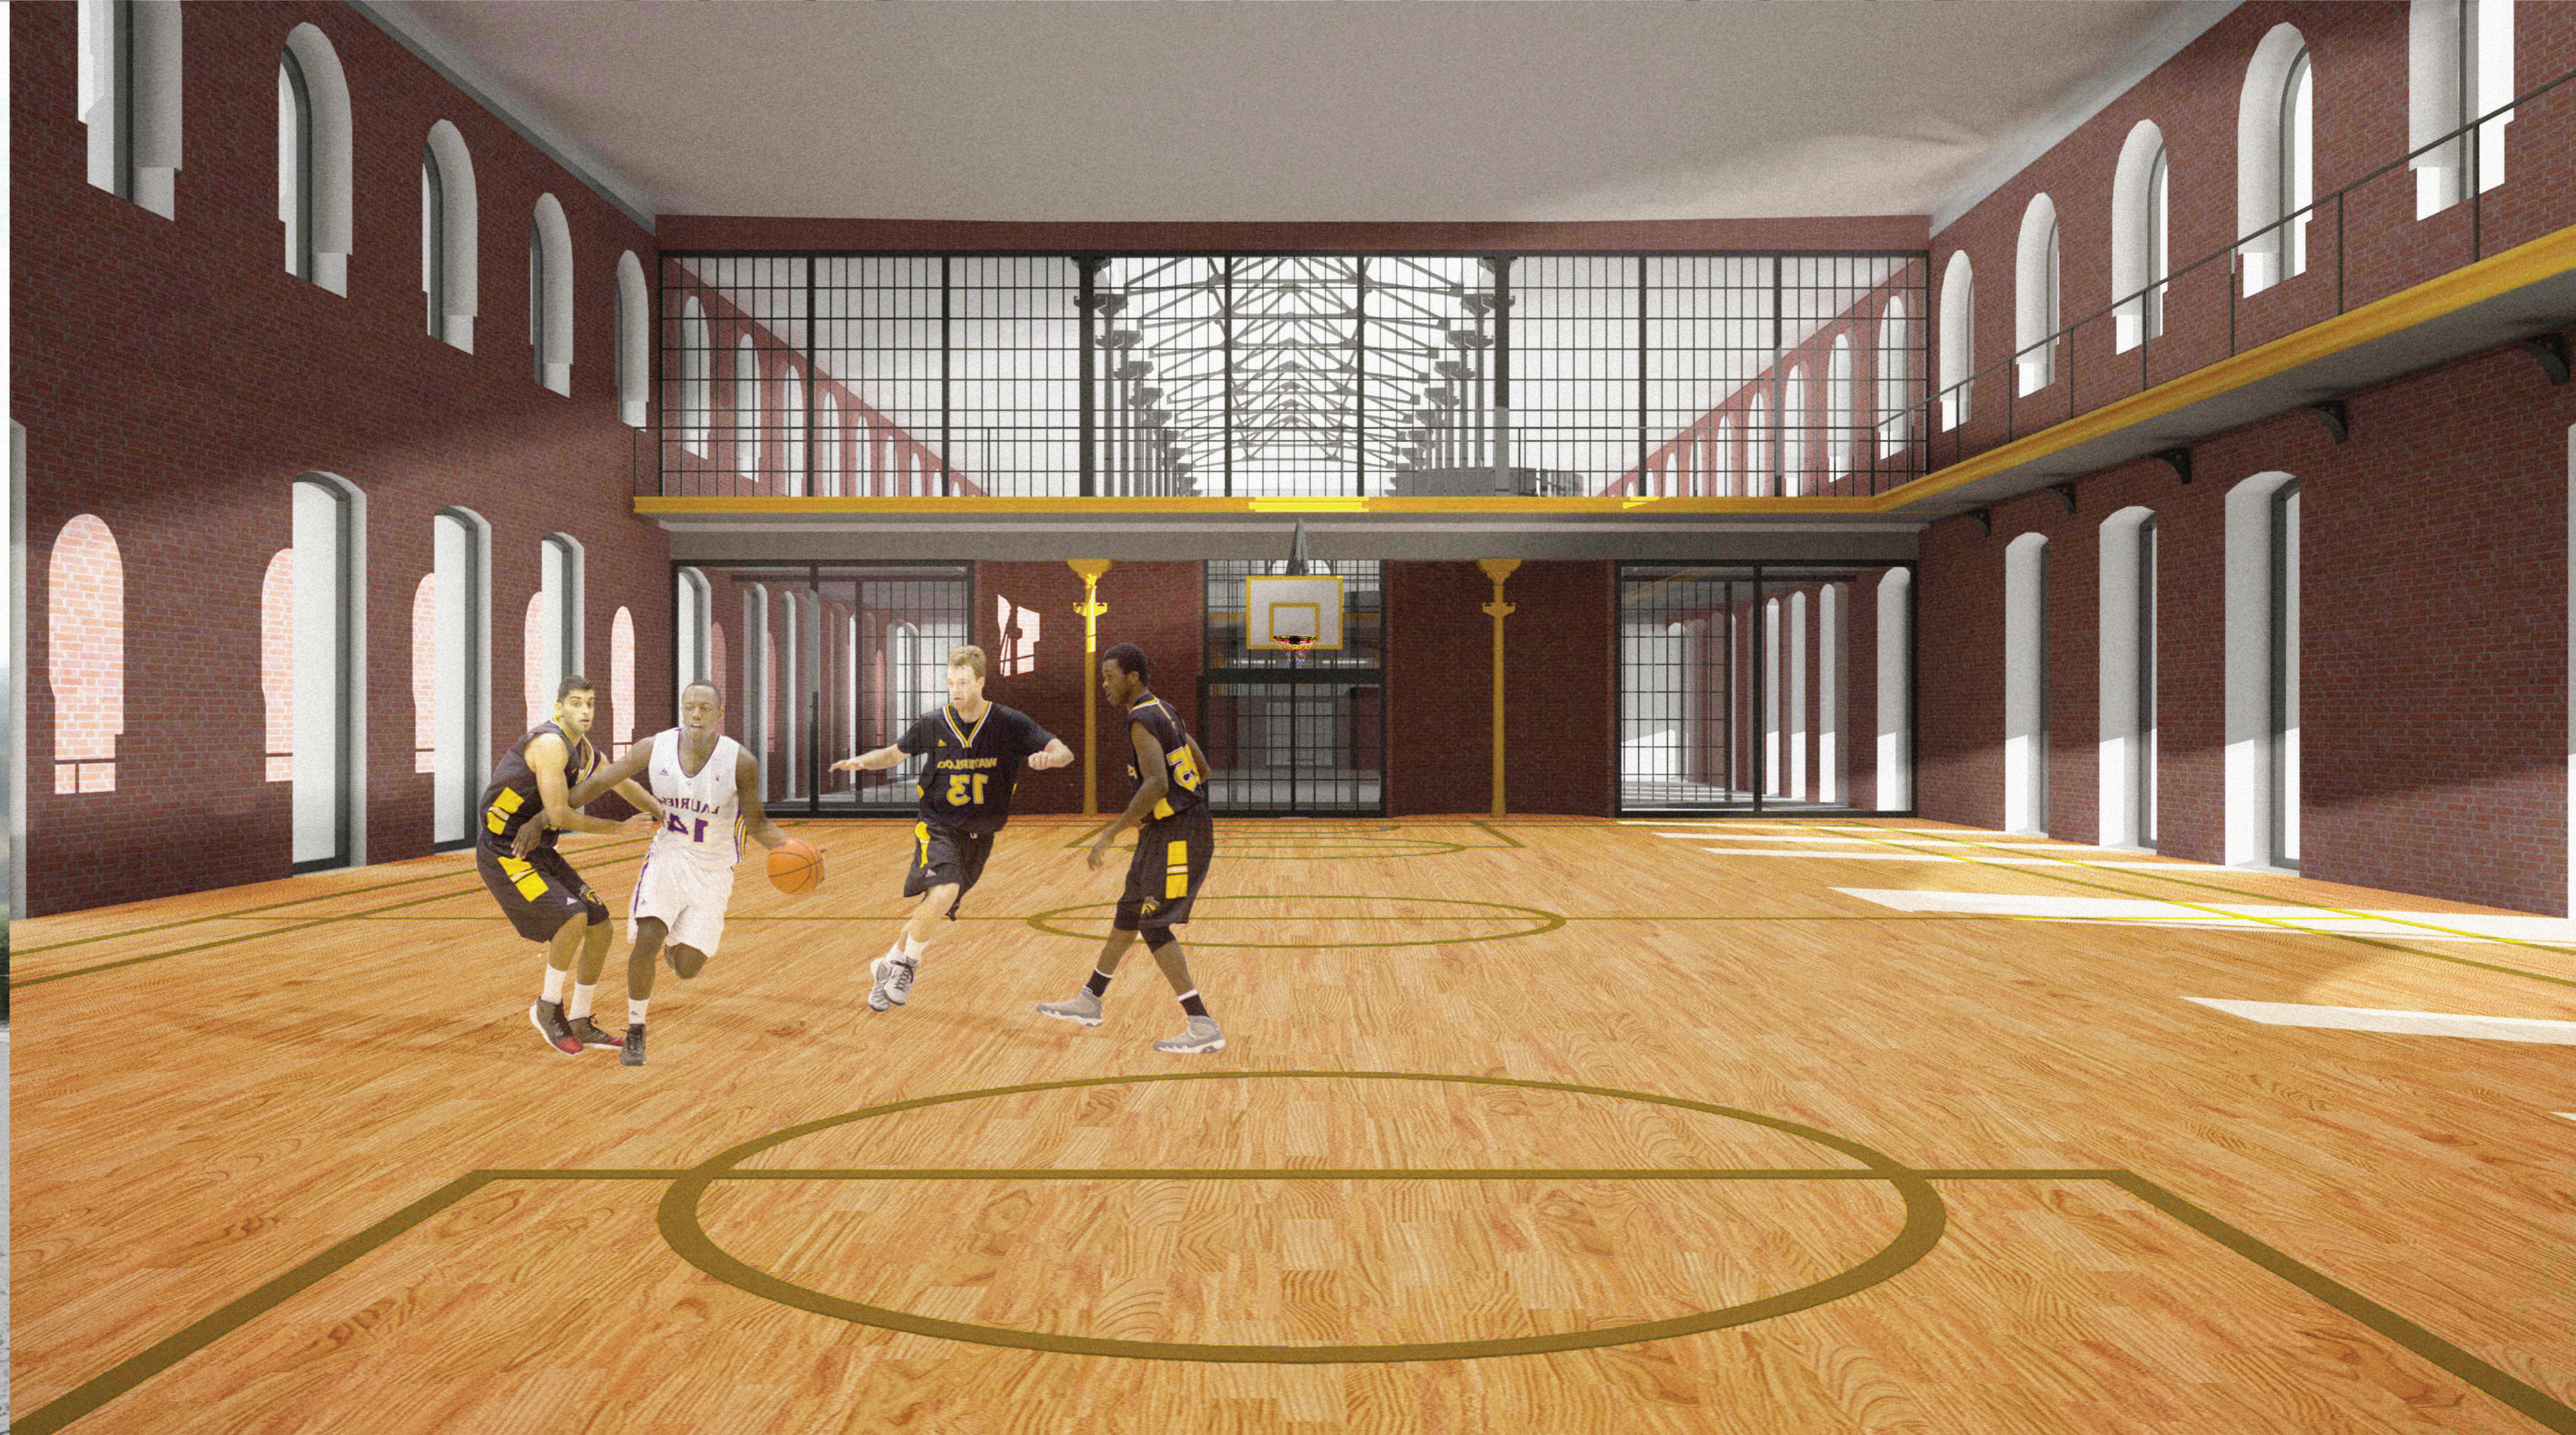
- ▢ Zásobování
- ▢ Vchod restaurace
- ▢ Vchod Fitness
- ▢ Vchod hasiči
- ▢ Výjezd hasičů
