<p>ČESKÉ VYSOKÉ UČENÍ TECHNICKÉ V PRAZE FAKULTA DOPRAVNÍ Konviktská 20 110 00 Praha 1</p>	<p>Vypracoval:</p> <p style="text-align: center;">Jan Ležák</p>	<p>Vedoucí práce:</p> <p style="text-align: center;">doc. Ing. Jiří Čarský, Ph.D.</p>
	<p>Datum:</p> <p style="text-align: center;">08/2018</p>	<p>Stupeň:</p> <p style="text-align: center;">Bakalářská práce</p>
<p>Název práce:</p> <p style="text-align: center;">NÁVRH ÚPRAV KŘIŽOVATEK NA ULICI KREJČÍHO V LIBERCI</p>		<p>Měřítko:</p> <p style="text-align: center;">1:500</p>
<p>Název přílohy:</p> <p style="text-align: center;">Situace vlečných křivek – společné</p>		<p>6.1</p>

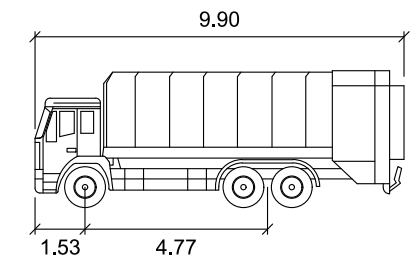
KO 3N

Šířka	: 2.50
Rozchod	: 2.50
Čas plného rejdu	: 6.0
Úhel řízení	: 34.9
