LABORATOŘ FOTOGRAMMETRIE FAKULTA STAVEBNÍ, ČVUT V PRAZE THÁKUROVA 7, DEJVICE, PRAHA 6, 166 29 TEL: 224 354 650; EMAIL: HODAC@FSV.CVUT.CZ	
		VYPRACOVAL: BC. RADEK NOVOTNÝ	KONTROLOVAL: ING. JINDŘICH HODAČ, PH.D.
MÍSTO: DOLNÍ CHABRY (PRAHA)	SOUŘ. SYSTÉM: MÍSTNÍ	VÝŠK. SYSTÉM: Bpv	FORMÁT: A1
OBJEDNATEL: NPÚ ÚOP V PRAZE	KOSTEL STĚTÍ SVATÉHO JANA KŘTITELE DÍLČÍ MĚŘICKÁ DOKUMENTACE	DATUM: 20. 12. 2019	ČÍSLO ZAK.: 2019.02
VÝKRES: ORTOFOTO - JIŽNÍ STĚNA	MĚŘITKO: 1:20	ČÍSLO: O1

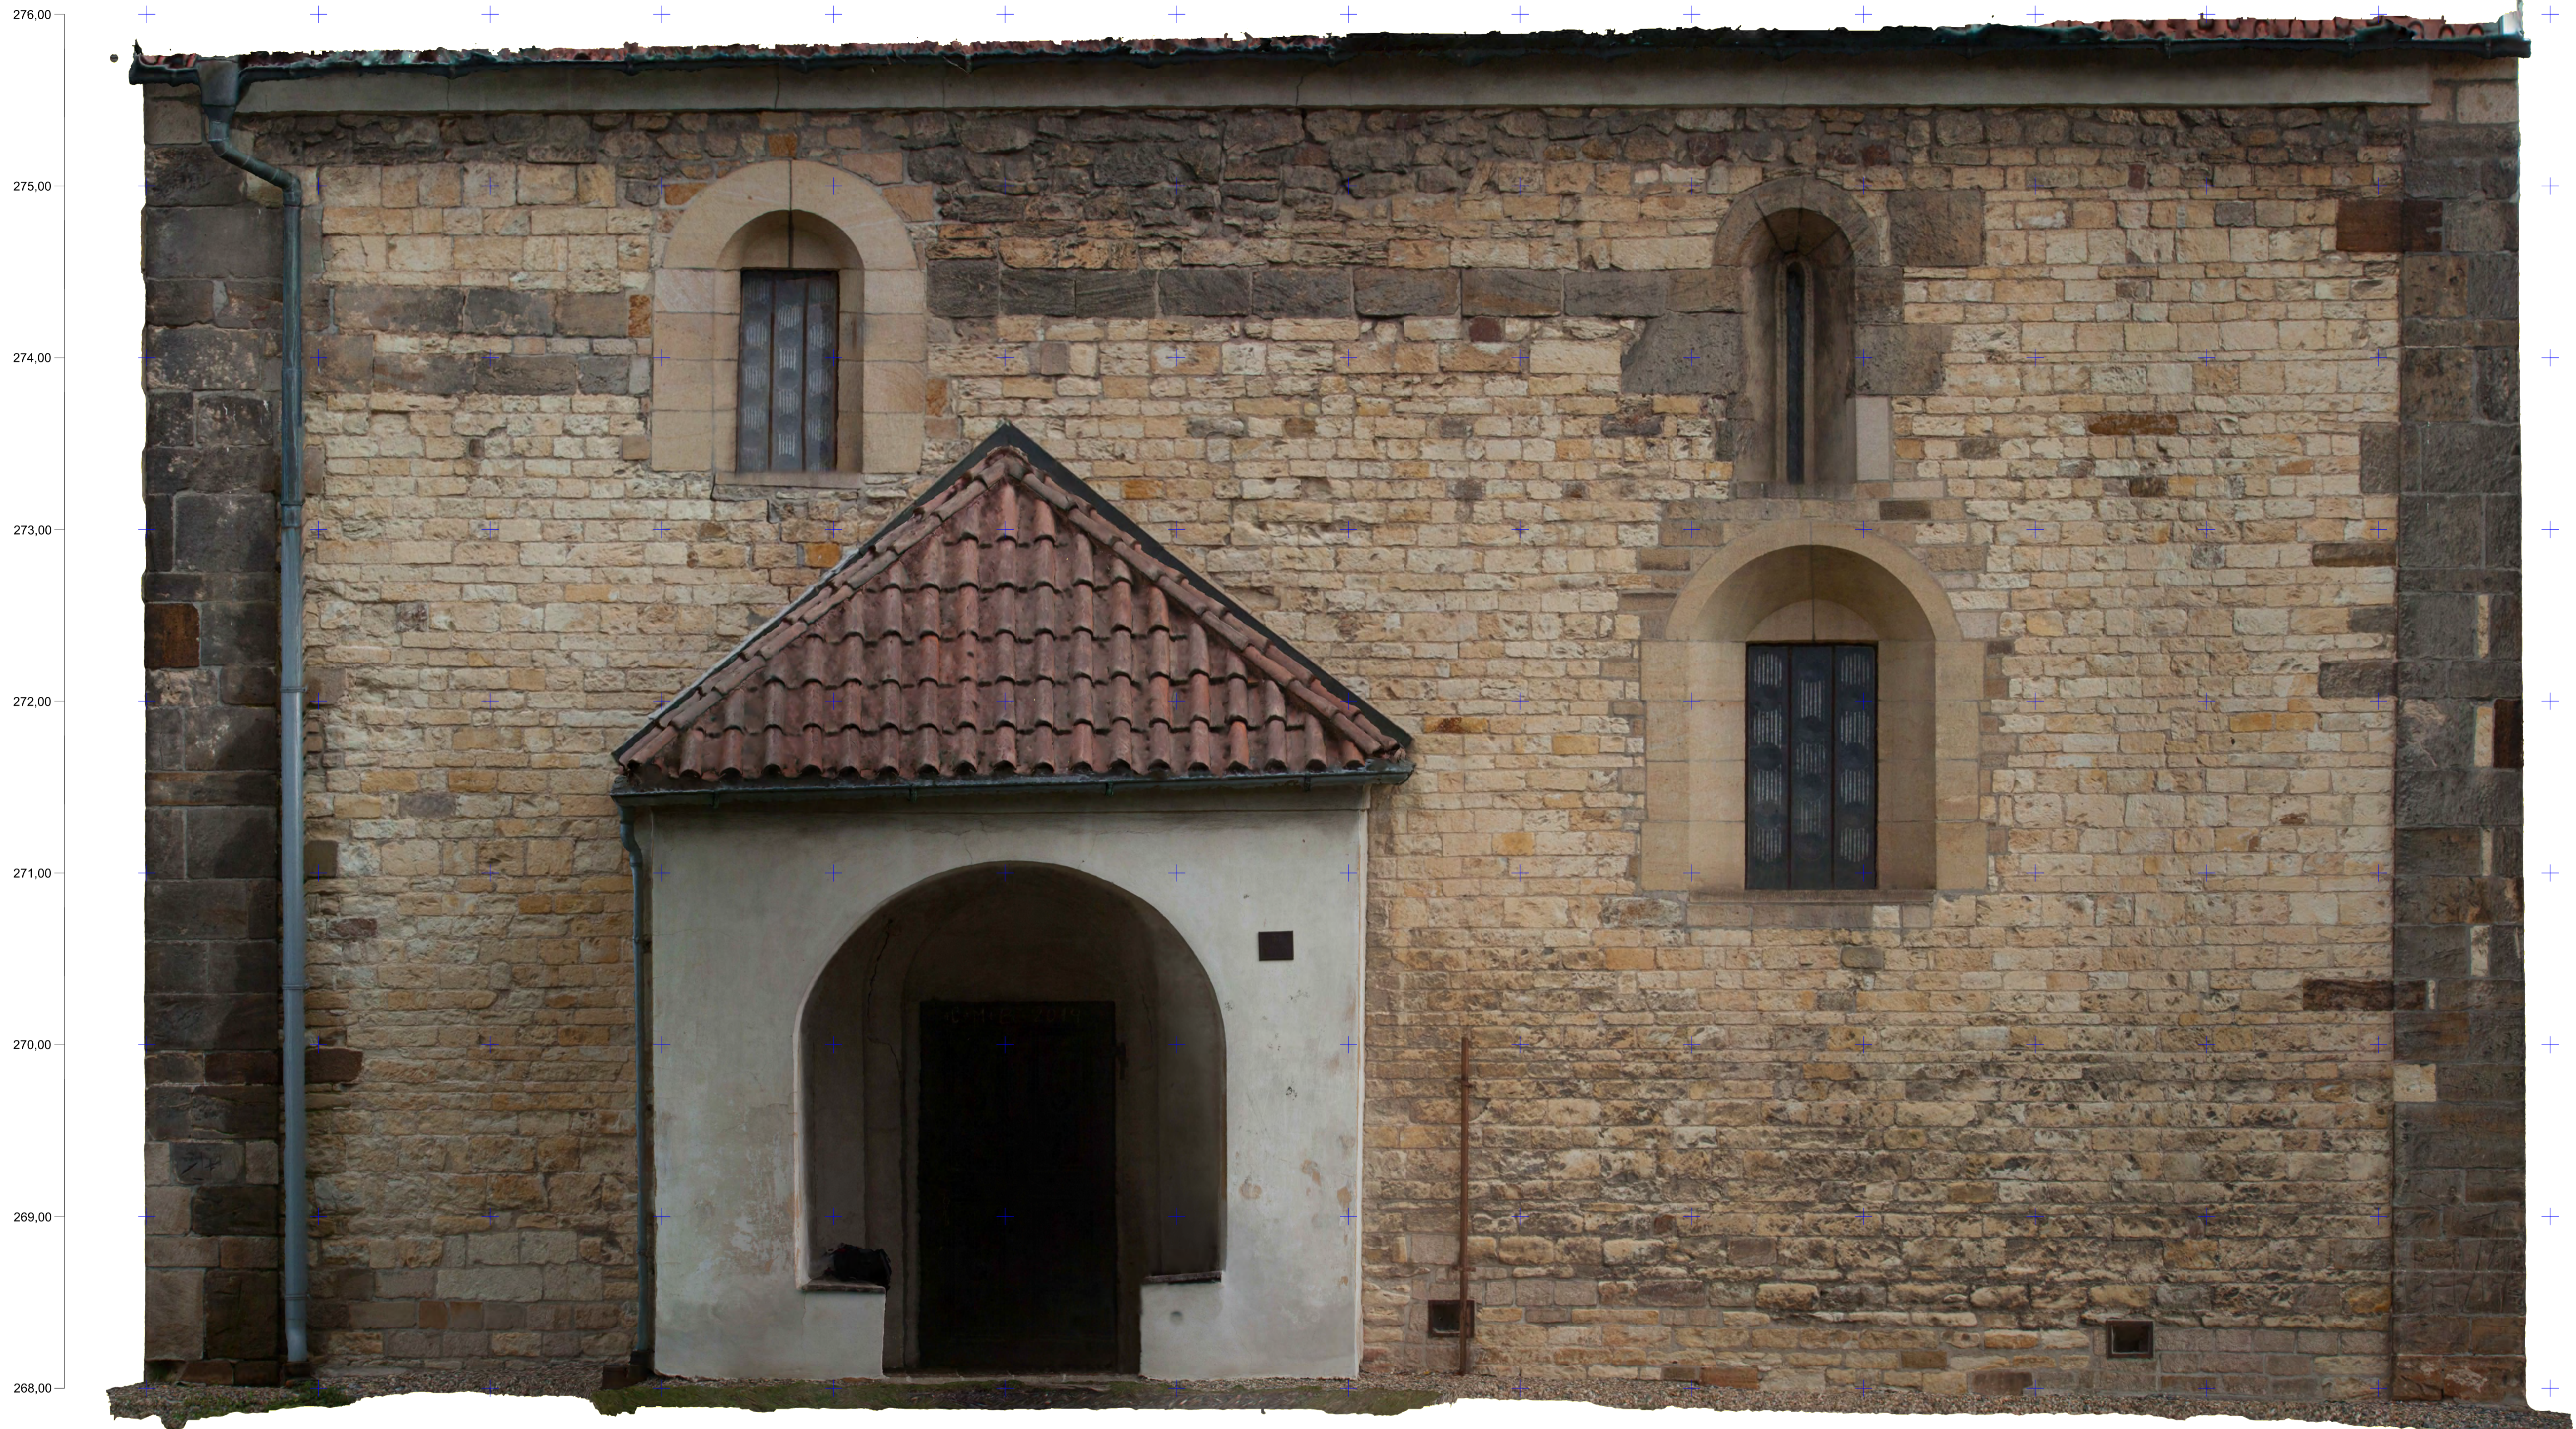
POZNÁMKY:
 - přesnost - střední chyby na vličovacích bodech (model) max. 4 mm
 - rozlišení ortofota - velikost pixelu 1 mm
 - zobrazená plocha - stěna 106 m2
