<b>LABORATOŘ FOTOGRAMMETRIE</b> FAKULTA STAVEBNÍ, ČVUT V PRAZE THÁKUROVA 7, DEJVICE, PRAHA 6, 166 29 TEL: 224 354 650; EMAIL: HODAC@FSV.CVUT.CZ		VYPRACOVAL: BC. RADEK NOVOTNÝ		KONTROLOVAL: ING. JINDŘICH HODAČ, PH.D.	
		MÍSTO: DOLNÍ CHABRY (PRAHA)		SOUŘ. SYSTÉM: MÍSTNÍ	
OBJEDNATEL: NPÚ ÚOP V PRAZE		VÝŠK. SYSTÉM: Bpv		FORMÁT: A1	
AKCE: <b>KOSTEL STĚTI SVATÉHO JANA KŘTITELE</b>		DATUM: 20. 12. 2019		ČÍSLO ZAK.: 2019.02	
DÍLČÍ MĚŘICKÁ DOKUMENTACE		MĚŘITKO:		ČÍSLO:	
VÝKRES: <b>ORTOFOTO - APSIDA</b>		<b>1:20</b>		<b>04</b>

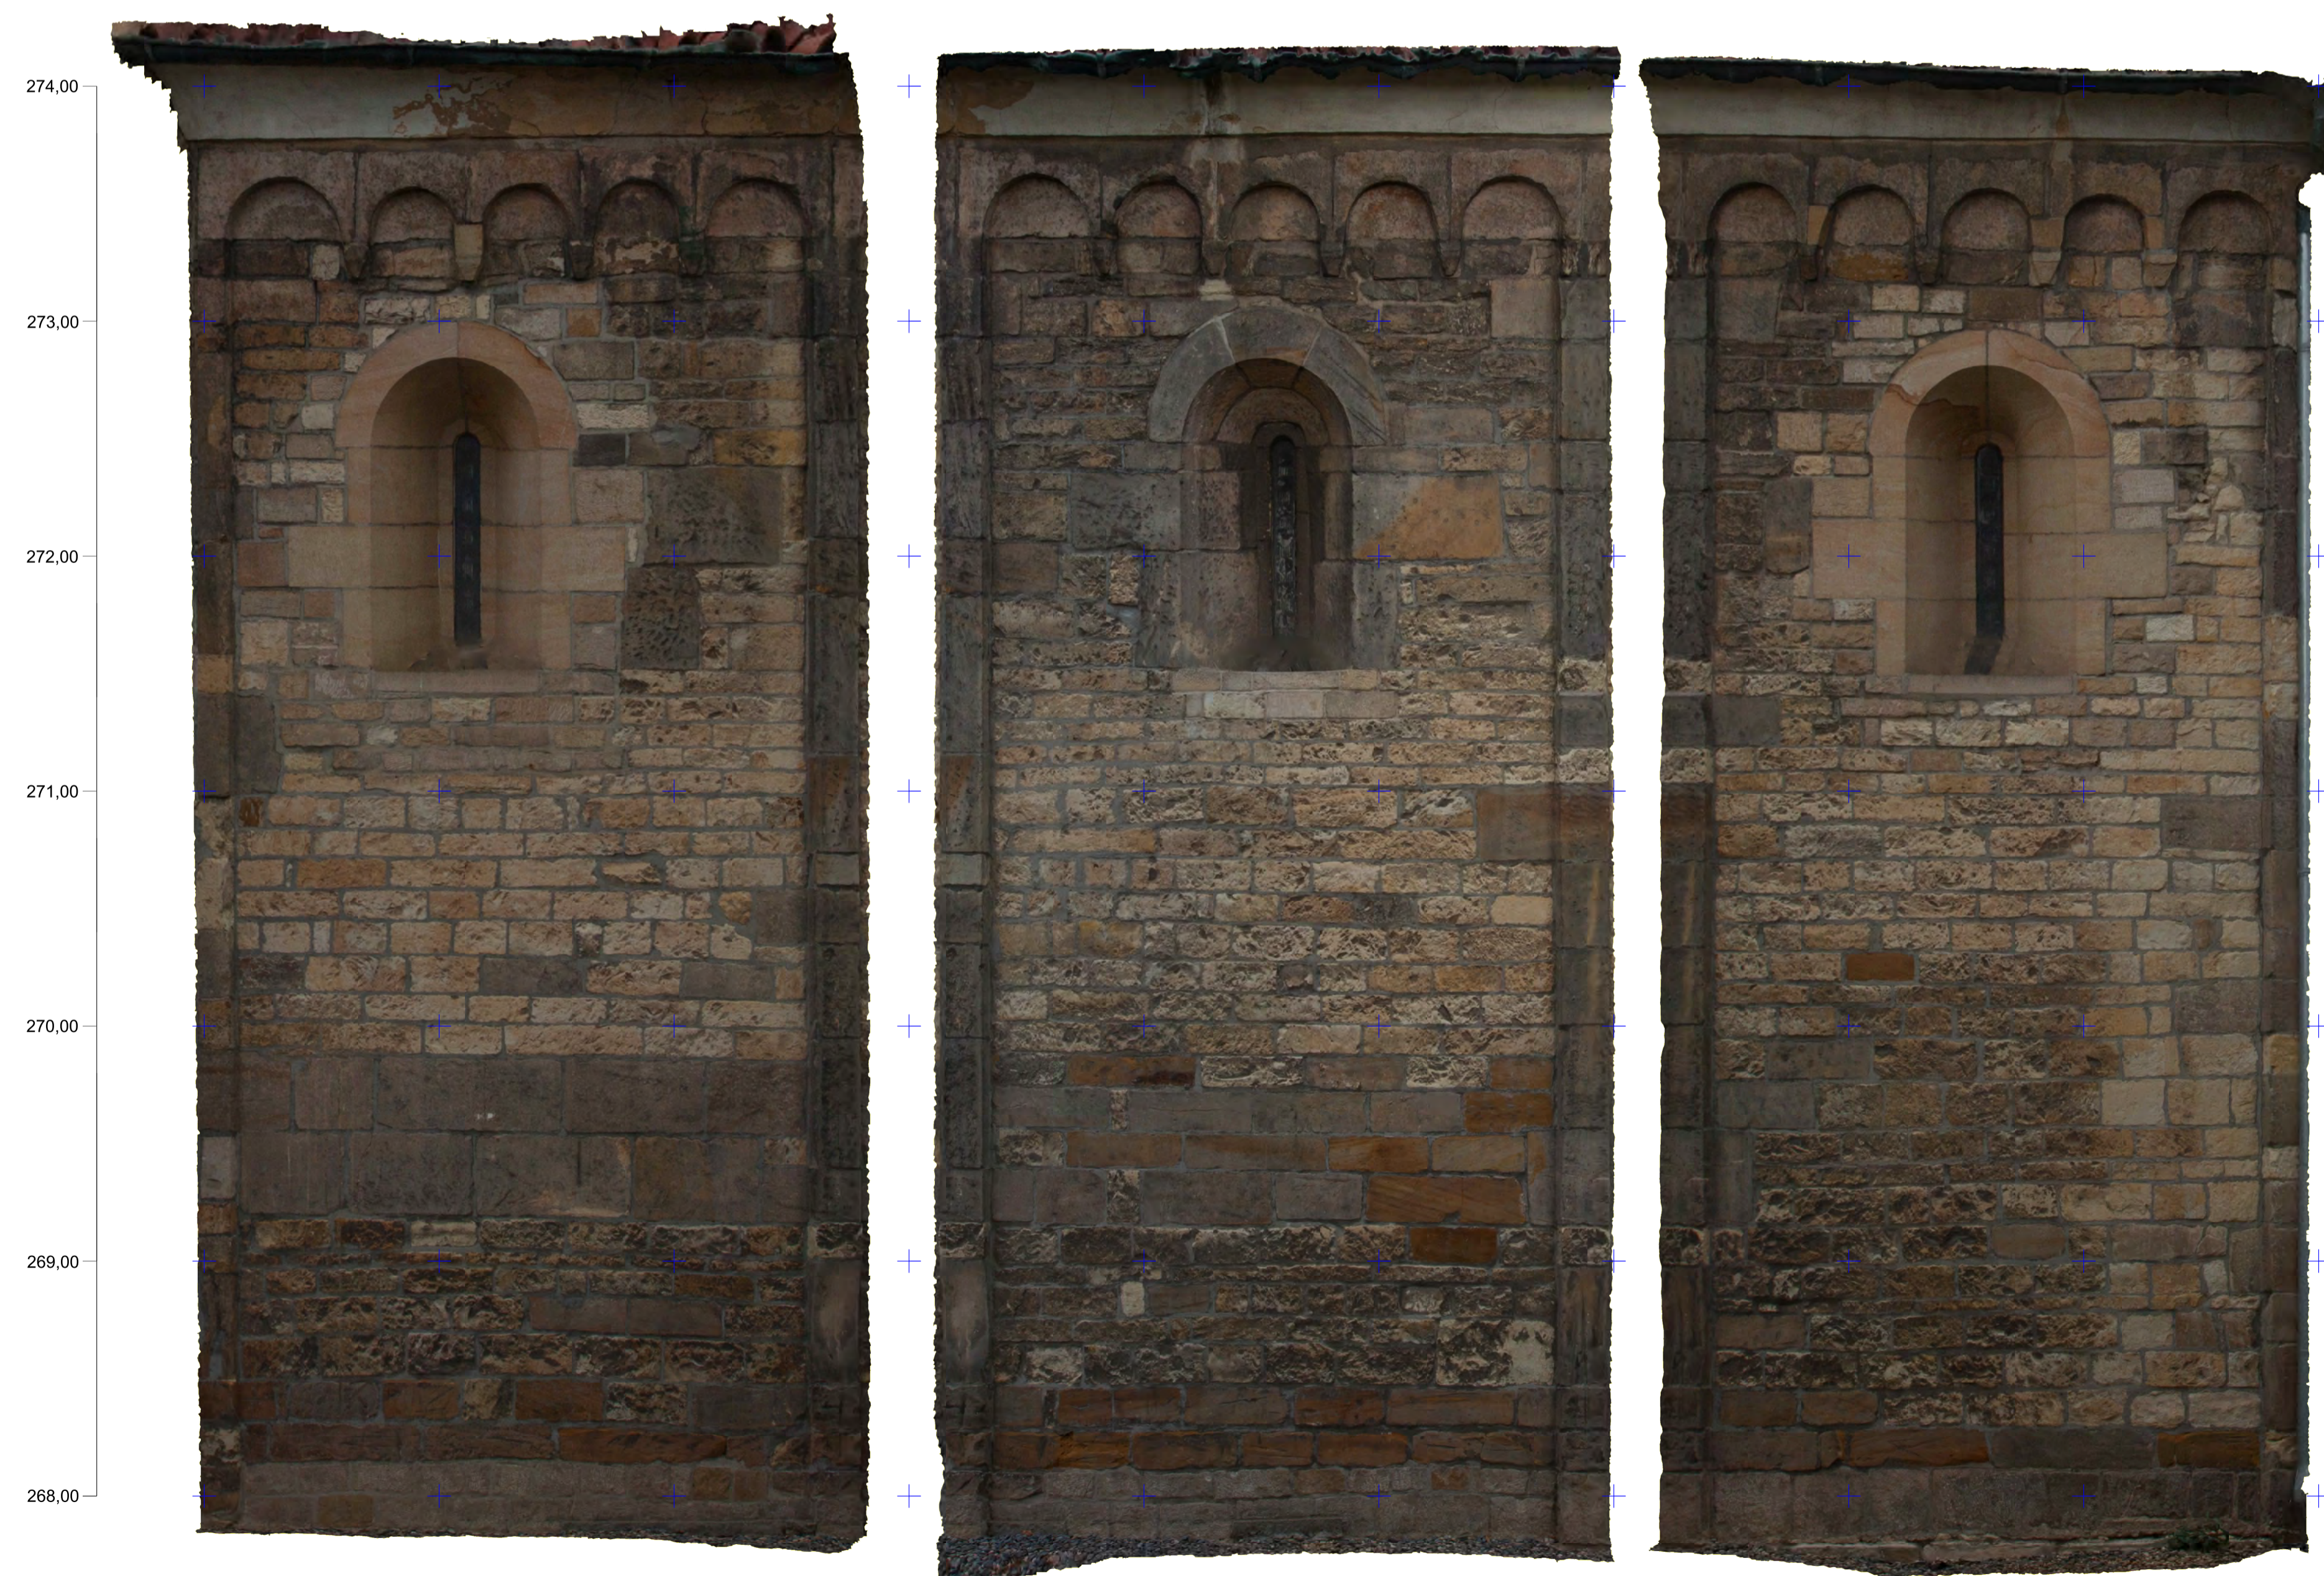
POZNÁMKY:  
 - přesnost - střední chyby na vličovacích bodech (model) max. 4 mm  
 - rozlišení ortofota - velikost pixelu 1 mm  
 - zobrazená plocha - stěna A - 17 m<sup>2</sup>, stěna B - 17 m<sup>2</sup>, stěna C - 18 m<sup>2</sup>
