OBOR:	KONSTRUKCE A DOPRAVNÍ STAVBY	
KATEDRA:	K136 - KATEDRA SILNIČNÍCH STAVEB	
ZPRACOVAL:	Bc. DANIEL ŠINDELÁŘ	
VEDOUČÍ DP:	Ing. JAROMÍRA JEŽKOVÁ	
AKCE:	DIPLOMOVÁ PRÁCE ÚPRAVA PRŮJEZDNÍHO ÚSEKU I/19 V PLZEŇSKÉM KRAJI - NEZVĚSTICE	DATUM: 1/2020
		MĚŘÍTKO: 1:500
		FORMÁT: 2xA4
VÝKRES:	VLEČNÉ KŘIVKY - NEZVĚSTICE PRŮSEČNÁ KŘÍŽOVATKA (I/19 - 1. ÚSEK)	ČÍSLO VÝKRESU: <b>B.8i</b>

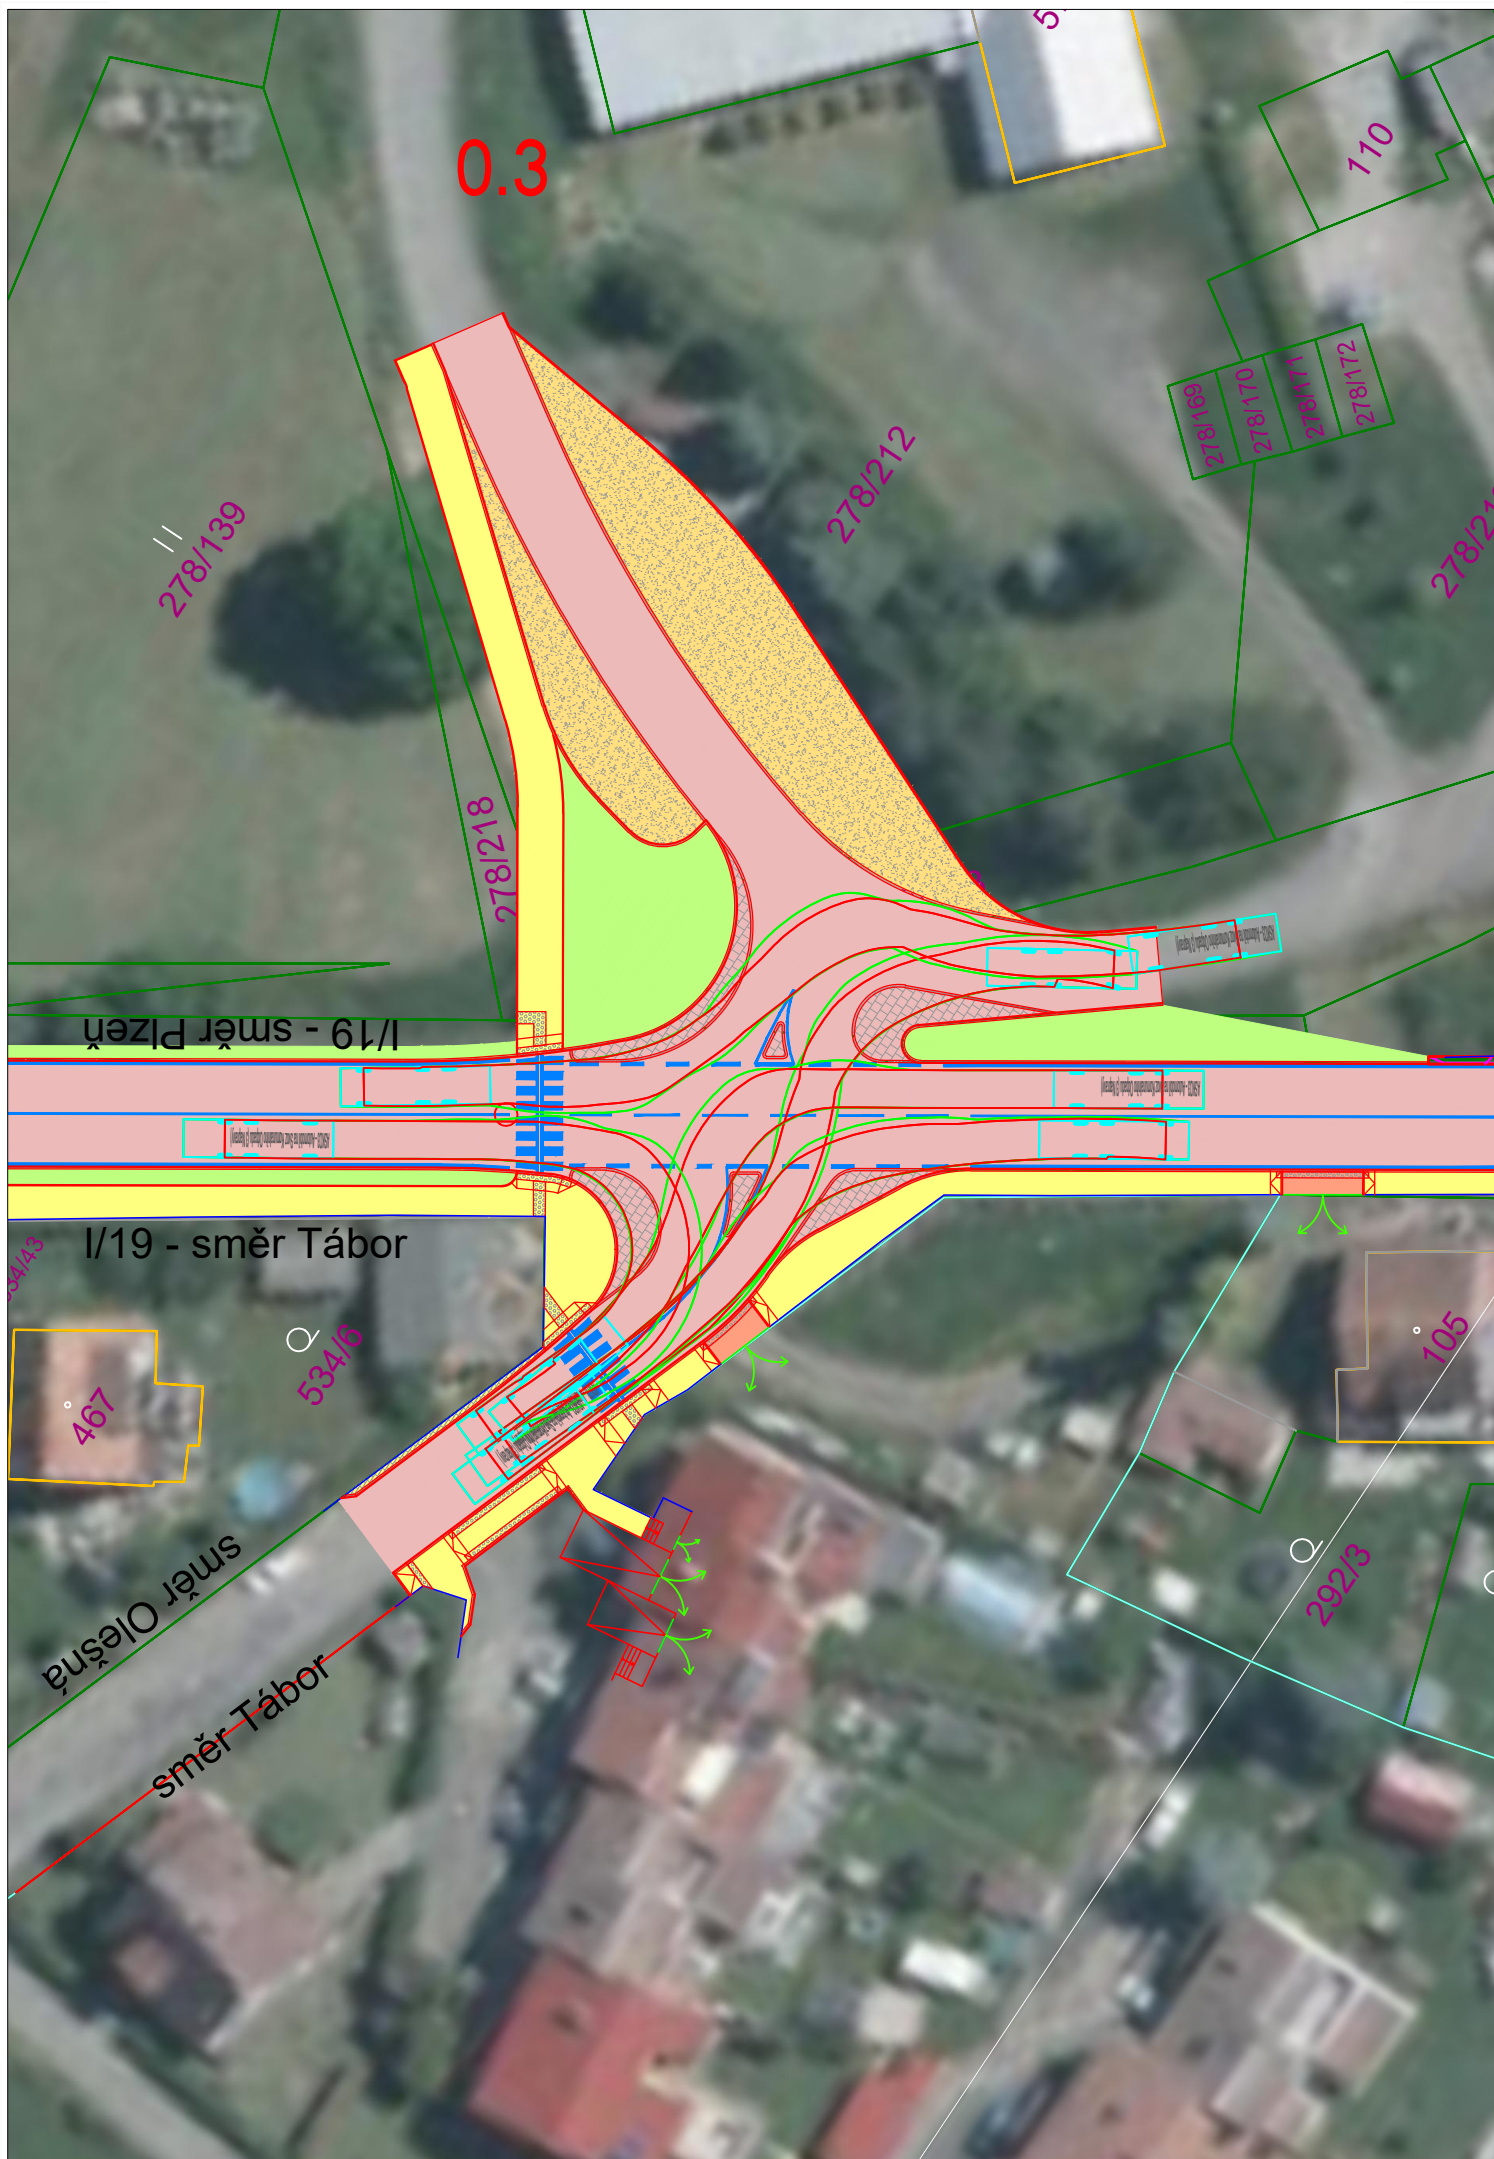
- ASKO3 - Automobil na Svoz Komunalního Odpadu (3 Naprawy)
- Celková délka 9.900m
  - Celková šířka 2.500m
  - Celková výška karoserie 3.550m
  - Min. světlá výška karoserie 0.304m
  - Rozchod kol 2.500m
  - Doba otáčení mezi plnými rejdy 5.00 s
  - Poloměr zatáčení mezi stěnami 10.250m
