<p>ČESKÉ VYSOKÉ UČENÍ TECHNICKÉ V PRAZE FAKULTA DOPRAVNÍ Konvíčská 20 110 00 Praha 1</p>	<p>Vypracoval: Bc. Jan Ležák</p>	<p>Vedoucí práce: doc. Ing. Jiří Čarský, Ph.D. Ing. Ondřej Nováček</p>
	<p>Datum: 2019/2020</p>	<p>Stupeň: Diplomová práce</p>
<p>Název práce: STUDIE REVITALIZACE ULIC VÍDEŇSKÁ (ÚSEK POD JAVORY – U TŘI SVATÝCH) A U RAKOVKY</p>	<p>Měřítko: 1: 500</p>	
<p>Název přílohy: SITUACE DOPRAVNÍHO ZNAČENÍ – VARIANTA II – 3.DÍL</p>	<p>Číslo přílohy: C.2.4.3</p>

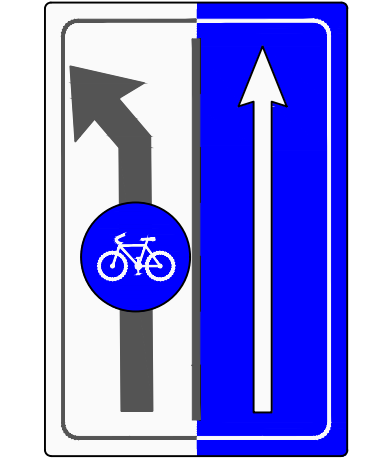
**DETAIL SDZ IP19, IP20a**

IP19  
IP20a
