**ČESKÉ VYSOKÉ UČENÍ TECHNICKÉ V PRAZE**

**NÁVRH ZKLIDNĚNÍ DOPRAVY  
V OBLASTI NOVÉ VOKOVICE NA PRAZE 6**

Diplomová práce

**2023**

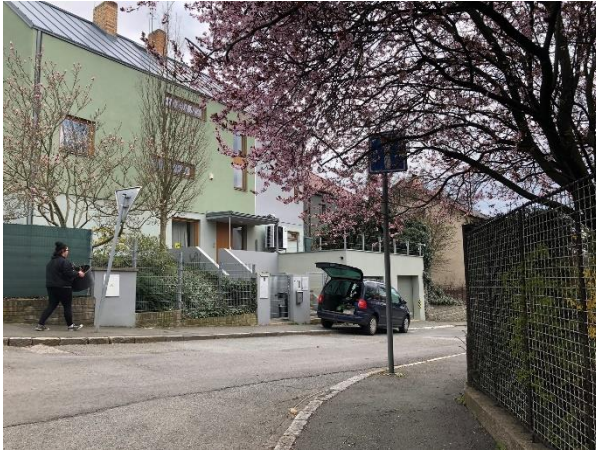
Svislá dopravní značka IP10a „Slepá pozemní komunikace“, jež označuje pozemní komunikaci, po které nelze dále pokračovat v jízdě je zakryta příliš vzrostlou zelení, což může napomáhat k jejímu přehlédnutí.

Obr. 21: Křižovatka č. 10 – Zeleň zakrývá svislé dopravní značení<sup>34</sup>

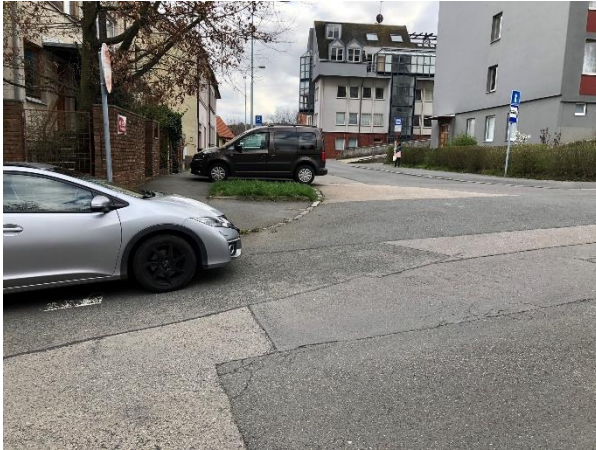
Obr. 22: Křižovatka č. 14 - Parkování v křižovatce<sup>36</sup>

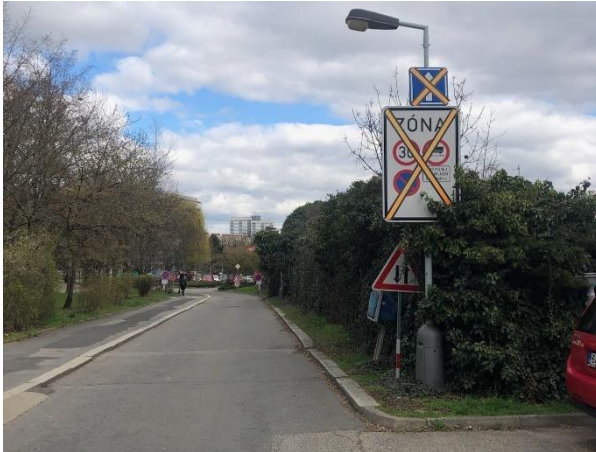
Obr. 37: Úsek č. 6 - Zeleň zakrývá svislé dopravní značení<sup>53</sup>

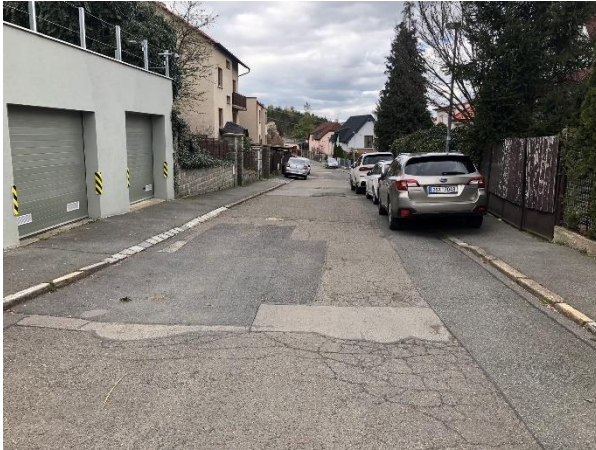
Obr. 42: Úsek č. 17 - Parkování na chodníku<sup>57</sup>

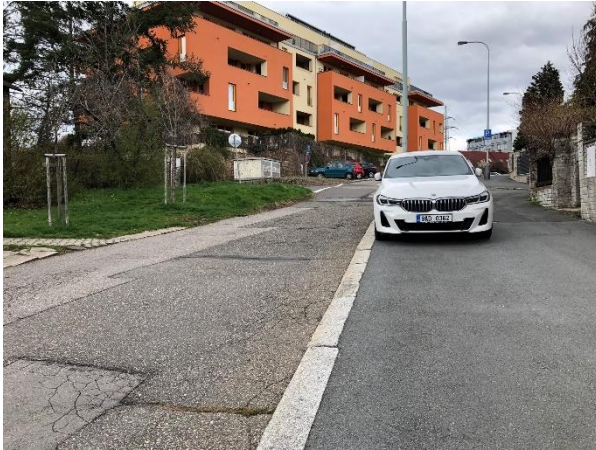
Obr. 56: Úsek č. 30 - Parkování na chodníku<sup>70</sup>
