**NÁVRH REKONSTRUKCE ZÁMKU ZAHŘÁDKY**

Reconstruction proposal of the Zahrádky chateau

**DIPLOMOVÁ PRÁCE**

Formulace úkolů: Vypracujte zjednodušený stavebně technický průzkum stávajícího objektu, proveďte hodnocení stavebně technického stavu jednotlivých konstrukcí, analýzu příčin poruch, vypracujte rámcový návrh nutných sanačních opatření a zpracujte zjednodušenou výkresovou dokumentaci.

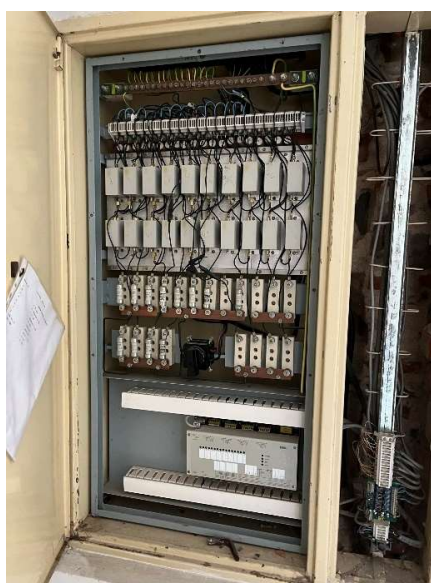
Pro jednotlivé části objektu (jižní, východní, severní, západní) jsou v každém patře osazeny v plechové rozvodné skříni patrové rozvaděče, jejichž funkčnost a bezpečnost dalšího využití je vyloučena.

Obrázek 52 - Patrový rozvaděč v 1.NP

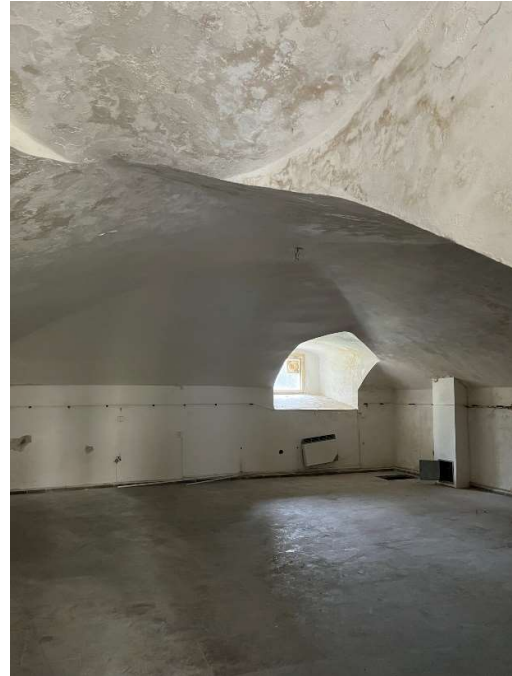
Obrázek 100 - Výkvětovorné soli v západní části - místnost č. 0.26

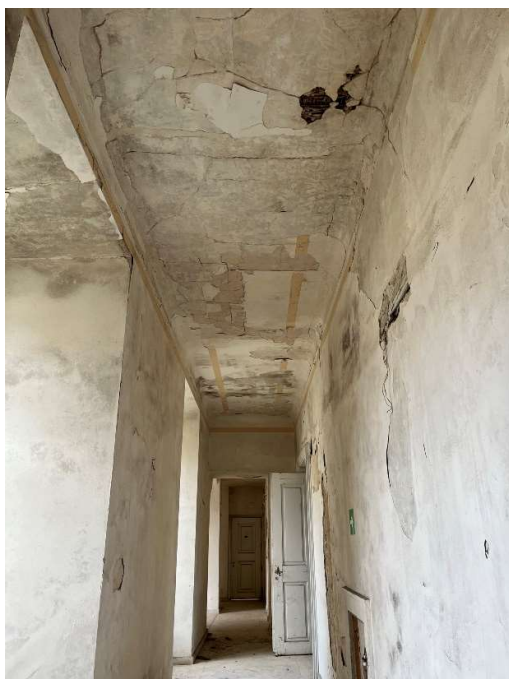
*Obrázek 105 - Opadaná a prohnutá rákosová omítky v chodbě 1.NP ve východní části*

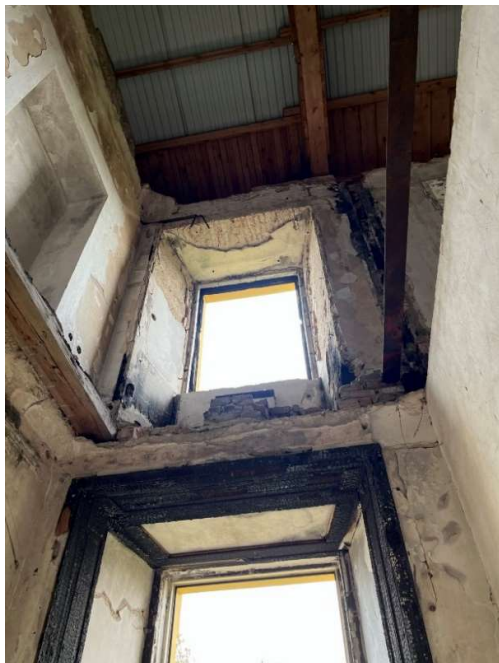
Okenní otvory vykazují na první pohled známky zanedbání a opotřebení v průběhu posledních dvaceti let. Dřevěné okenní rámy a křídla podléhají degradaci, odlupuje se z nich nátěr ve většině případů jak vně, tak uvnitř. Místy jsou dřevěné prvky oken napadeny plísními, v některých případech jsou uhnílé. Dále ve vyšších patrech se v okenních otvorech často nachází pouze rám (nebo zbytky rámu) bez výplně nebo s rozbitou výplní. A to zejména v místnostech zasažených požárem. Dřevěné rámy jsou ohořelé nebo kompletně zničené. Některá okna byla osazena včetně dřevěných deštění či dřevěných okenic, tyto části oken jsou rovněž poničeny požárem.

Obrázek 137 - Ohořelé a chybějící okenní výplně, deštění a okenice      Obrázek 138 - Rozbité a chybějící skleněné výplně

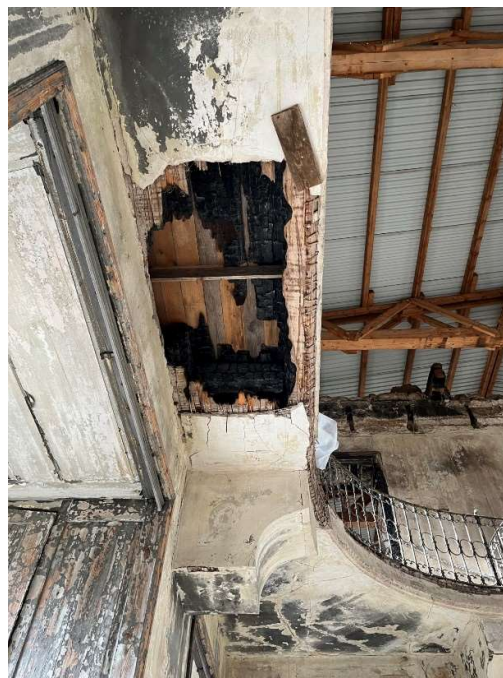
Konstrukce balkonu v hlavním sálu je postižena požárem. Po celé ploše je vlivem požáru ztenčena vrstva omítky a kompletně degradovaný finální nátěr. Degradace omítky až na úroveň rákosů je patrna na některých místech po obvodu balkonů a zejména na krakorcích.

*Obrázek 167 - Prohořelé souvrství balkonu*
