**ČESKÉ VYSOKÉ UČENÍ TECHNICKÉ
V PRAZE**

BAKALÁŘSKÁ PRÁCE

Stavebně technický průzkum a návrh koncepce
sanace zemědělské usedlosti

František Wolf

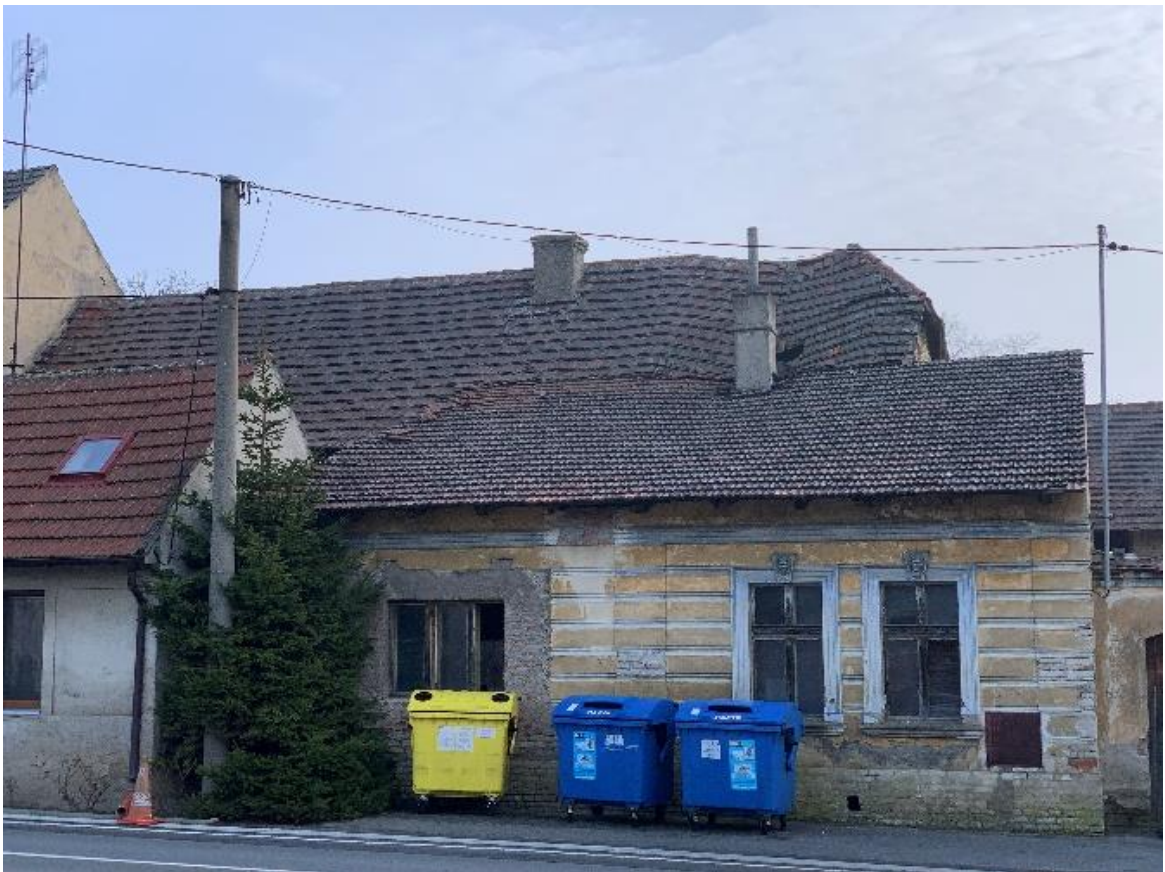
Obrázek 8: Pohled západní

Přístavek			
č.	Popis	Číslo obrázků	Možné příčiny
1	Řasy v soklové oblasti přístavku	Obr. 8	Při západní straně sousedící s veřejnou komunikací dochází pravděpodobně ke zvýšenému vzlínání vlhkosti do zdiva zapříčiněnému okolní nenasákavou asfaltovou plochou způsobující přesun vlhkosti pod obvodovou stěnu. [26]
2	Odlupující se omítka na jižní straně přístavku	Obr. 10	Nevhodné řešení předsazeného soklu vede ke kumulaci dešťové vody. Dále pravděpodobně k tomuto projevu přispívá vzlínání vlhkosti.
3	Šikmá tahová trhлина nad vchodem do přístavku	Obr. 55	Nerovnoměrné sednutí základu pod vstupní chodbou vůči celému přístavku, případně špatné provázání zdiva.
4	Zavlhání krajní části trámu	Obr. 57	Trám se nachází v blízkosti komína, který není vhodně napojen na střešní rovinu. Dochází k přímému dopadu srážkové vody či stékání vody po okolních konstrukcích.
5	Narušení dřevěných prken podlahy přístavku	Obr. 57	V druhé místnosti přístavku je dřevěná podlaha napadena dřevokazným hmyzem, pravděpodobně červotočem.

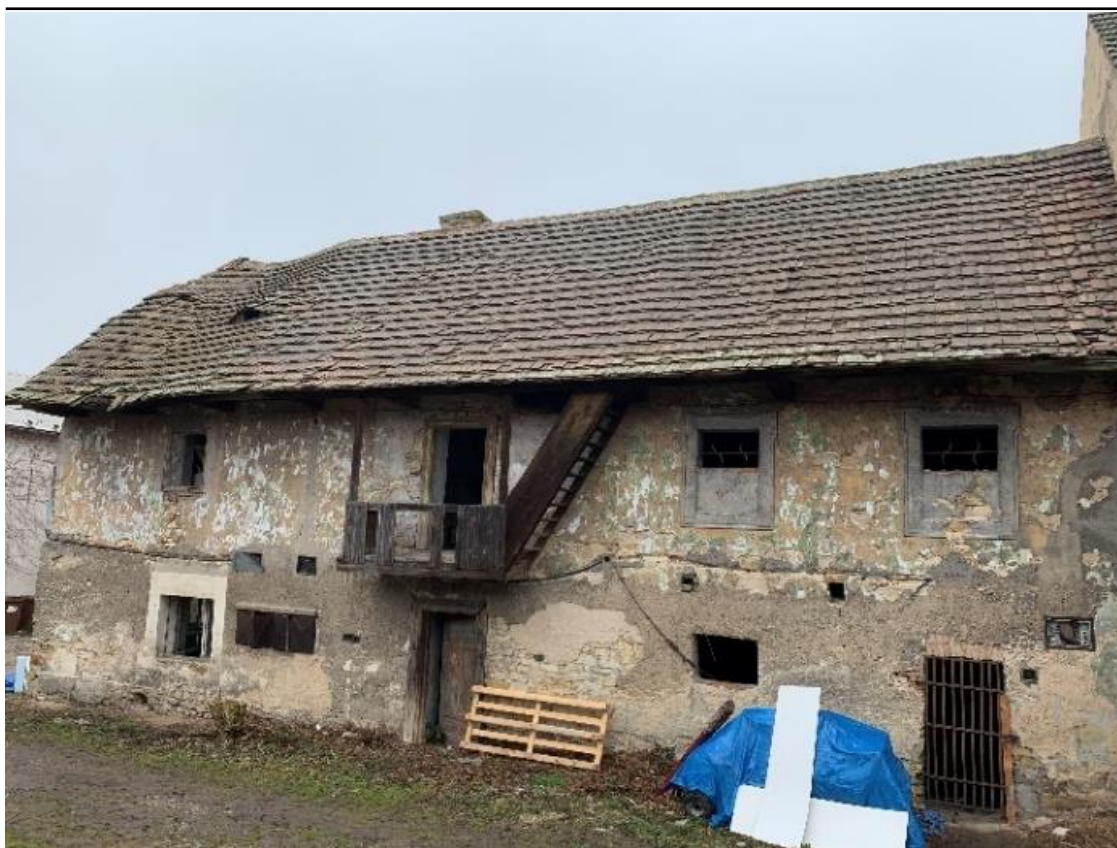
Obrázek 9: Pohled východní

Hlavní část			
6	Chybějící kusy zdiva v obvodové stěně na východní a západní straně	Obr. 9, Obr. 22 Obr. 23	V důsledku rozpadu omítek a malt bylo v průběhu let umocněno působení vnějších vlivů. S ohledem na nepravidelnost a horší provázanost prvků došlo k jejich postupnému uvolňování.
7	Oloupaná omítka od úrovně terénu	Obr. 9, Obr. 22	Pravděpodobnou příčinou je vzlínání vlhkosti. Vzhledem ke svažitosti terénu zjevně dochází k hromadění podpovrchové vody v blízkosti namáhaného místa.
8	Svislá trhlina v obvodovém zdivu na východní straně	Obr. 22	Nebylo provedeno prostorové ztužení objektu.
9	Tahové trhliny kolem oken na východní straně	Obr. 22	Jedná se pouze o lokální trhliny, jejichž pravděpodobnou příčinou je změna konstrukce nadpraží při úpravách okenního otvoru v 1.NP.
10	Tahová trhlina ve vrcholu pruské klenby nad chodbou 1.NP	Obr. 38	Tato klenba má poměrně malé vzepětí. Pravděpodobnou příčinou vzniku trhliny je její plochost v kombinaci s dotlačením.

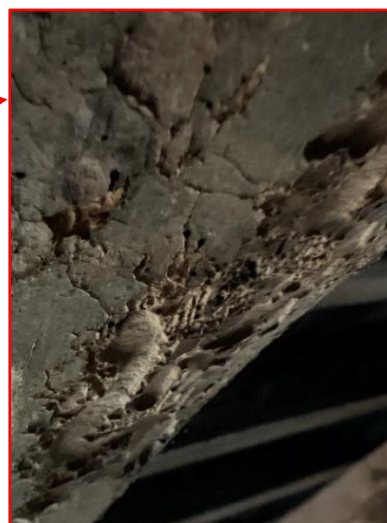
Nejvýrazněji zastoupeným degradačním vlivem je působení dřevokazného hmyzu, zejména červotoče, jehož projevy jsou dobře viditelné na sloupcích, páscích, vazném trámu i krokvích. Nicméně na některých krokvích je patrné taktěž působení tesaříka. Vzniklé netěsnosti střešního pláště vedly k hnilobným procesům krokví v části blíže polovalbě, v důsledku čehož došlo k omezení funkce těchto prvků při roznášení zatížení. Proto je nadměrně zatížena vaznice, což se projevuje jejím výrazným průhybem.

Obrázek 47: Krokev – výletové
otvory od tesaříka

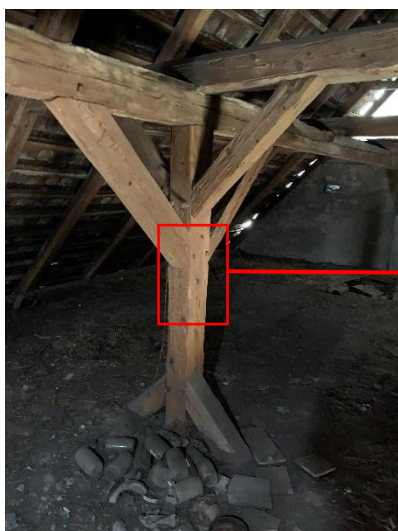
Obrázek 48: Střední sloupek

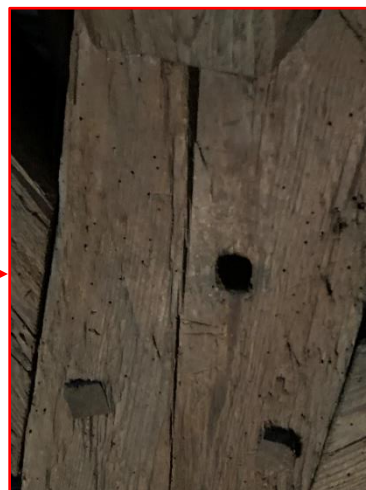
Obrázek 49: Vnitřní sloupek –
výletové otvory od červotoče

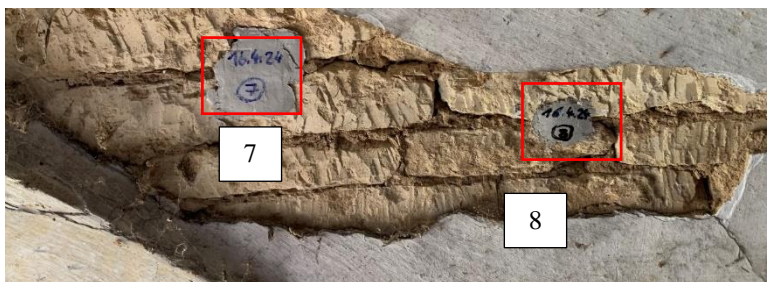
Obrázek 67: Pruská klenba nad chlívkem – sádrové terče: 7,8

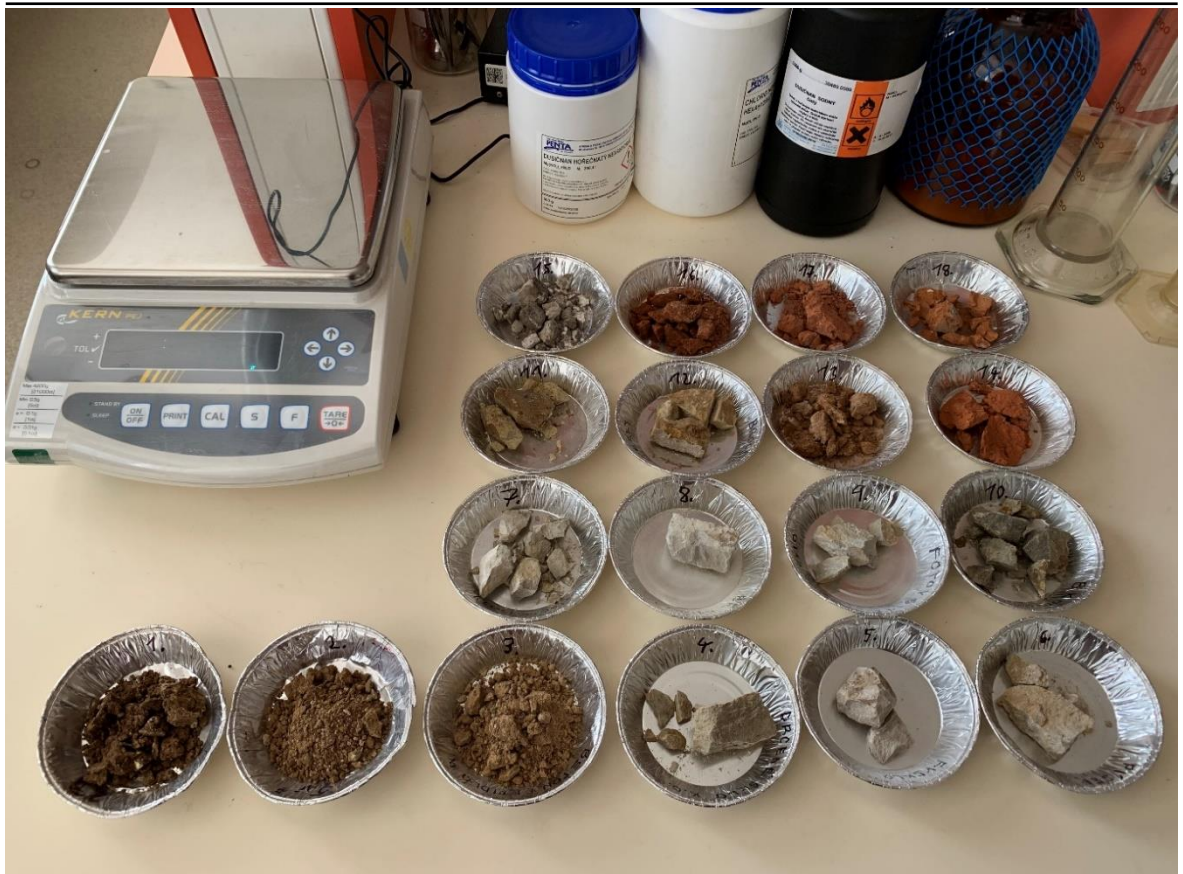
Obrázek 78: Přehled všech 18 odebraných vzorků

Vyhodnocení hmotnostních vlhkostí dle ČSN P 73 0610						
Sonda	Číslo vzorku	Materiál	h	m_w	m_d	Hmotnostní vlhkost w_h
			[m]	[g]	[g]	[%]
Chlívěk A1	1	Hliněná malta	0,3	27,99	23,72	18
	2	Hliněná malta	0,85	25,65	22,6	13,5
	3	Hliněná malta	1,3	30,8	28,43	8,3
	4	Opuka	0,3	30,91	26,71	15,7
	5	Opuka	0,9	26,04	24,81	5
	6	Opuka	1,3	26,62	25,41	4,8
Roh východní B1	7	Opuka	0,15	31,08	29,29	6,1
	8	Opuka	1	42,06	40,74	3,2
	9	Opuka	1,7	25,52	24,63	3,6
Vnitřní stěna C1	10	Opuka	0,8	32,29	27,56	17,2
	11	Opuka	1,65	27,66	24,25	14,1
	12	Opuka	2,2	33,64	30,06	11,9
Přístavek D1	13	Keramická cihla	0,15	26,07	24,04	8,4
	14	Keramická cihla	0,95	28,11	28,04	0,2
	15	Vápenopísková cihla	-0,4	28,79	25,66	12,2
	16	Keramická cihla	0,2	32,24	28,51	13,1
	17	Keramická cihla	1	25,82	25,66	0,6
	18	Keramická cihla	1,6	22,48	22,15	1,5

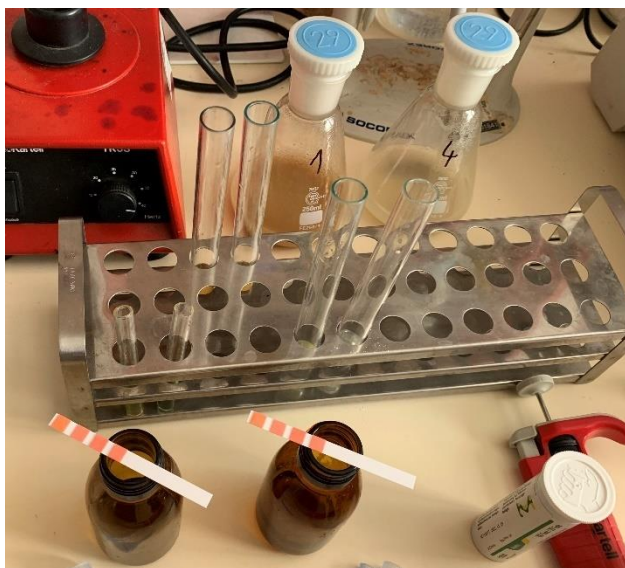
Tato metoda slouží k předběžnému stanovení obsahu solí v analyzovaných výlužích prostřednictvím testovacích proužků, jež jsou ponořeny do výluhu vzorků. Postup přípravy výluhů je popsán v kapitole 6.1. Touto metodou byl zjišťován obsah chloridů, dusičnanů a síranu. Výsledky určené na základě zbarvení testovacích proužků vykazují nízký obsah solí u obou vzorků.

Obrázek 85: Stanovení síranů kvalitativní analýzou

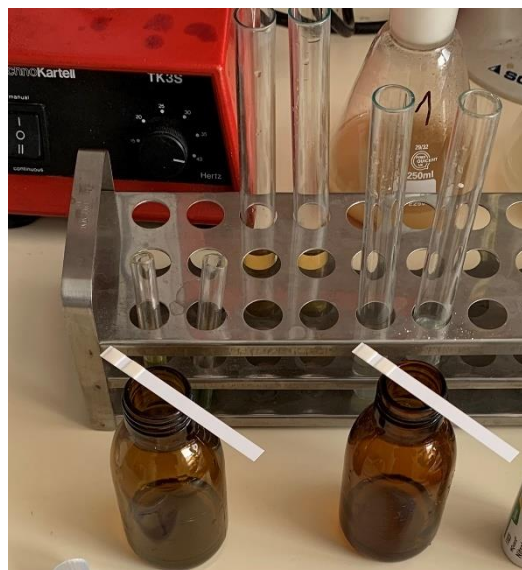
Obrázek 86: Stanovení dusičnanů kvalitativní analýzou
