STUDIE ZATRUBNĚNÉ ČÁSTI ŘÍČANSKÉHO
POTOKA V MĚSTSKÉ ČÁSTI PRAHA 22
UHŘÍNĚVES

BAKALÁŘSKÁ PRÁCE

Anna Žohová

Květen 2017

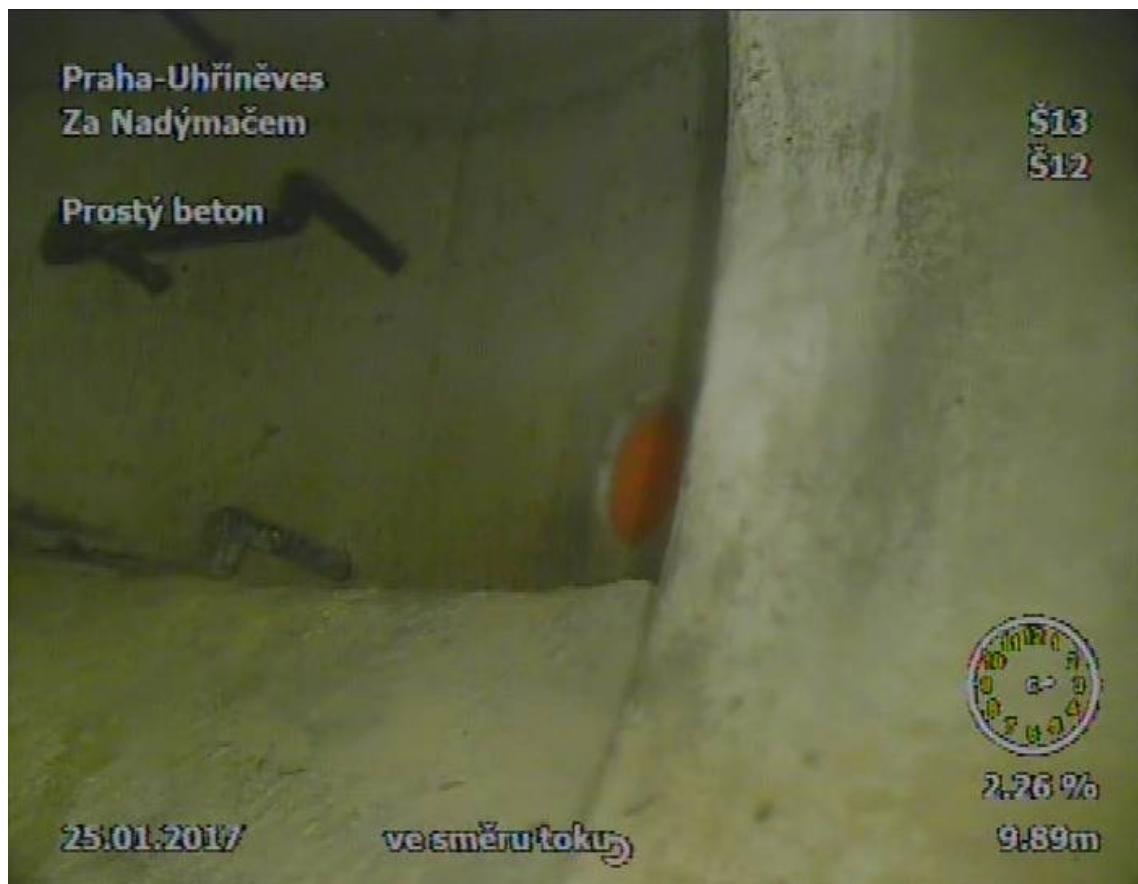
Obr. 36 Kanalizační přípojka DN 150

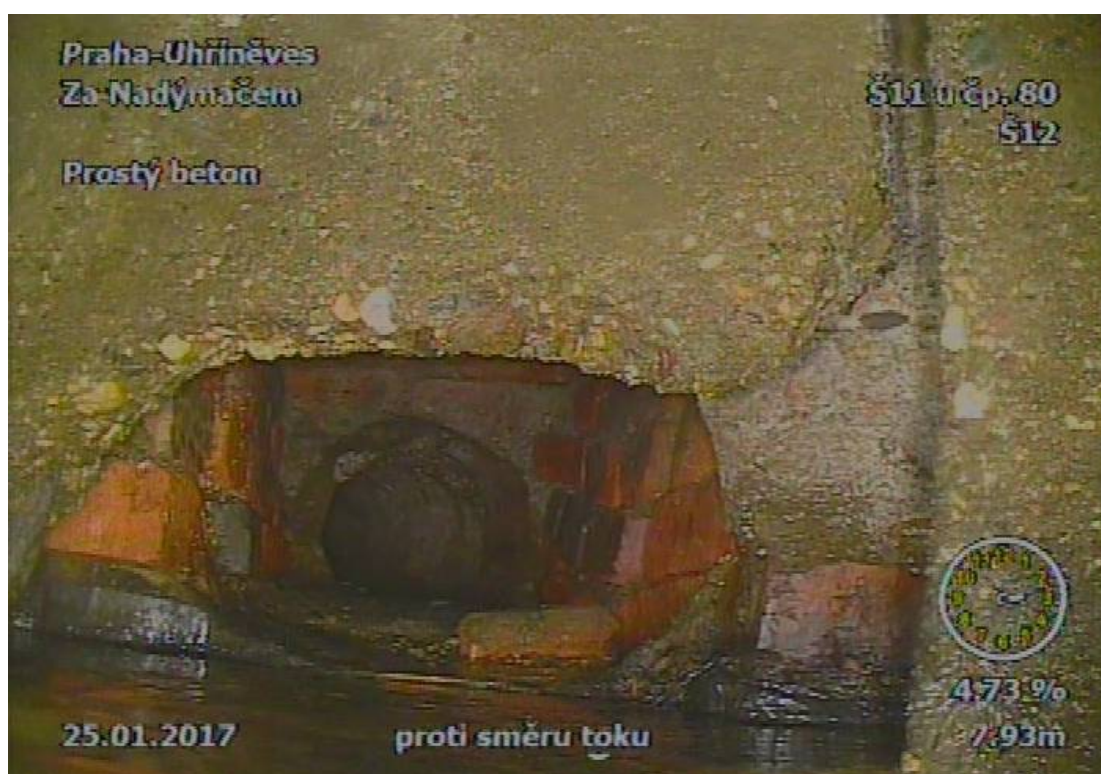
Obr. 40 Kanalizační přípojka 1

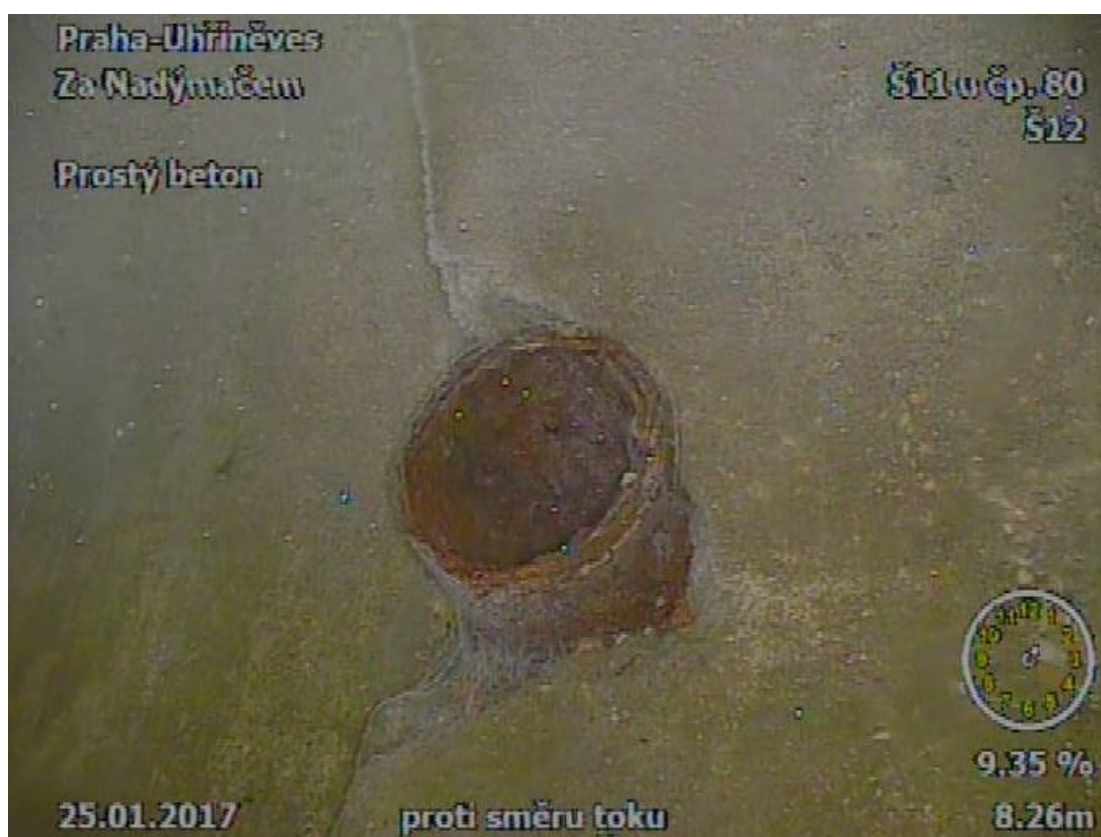
Obr. 41 Kanalizační přípojka 2

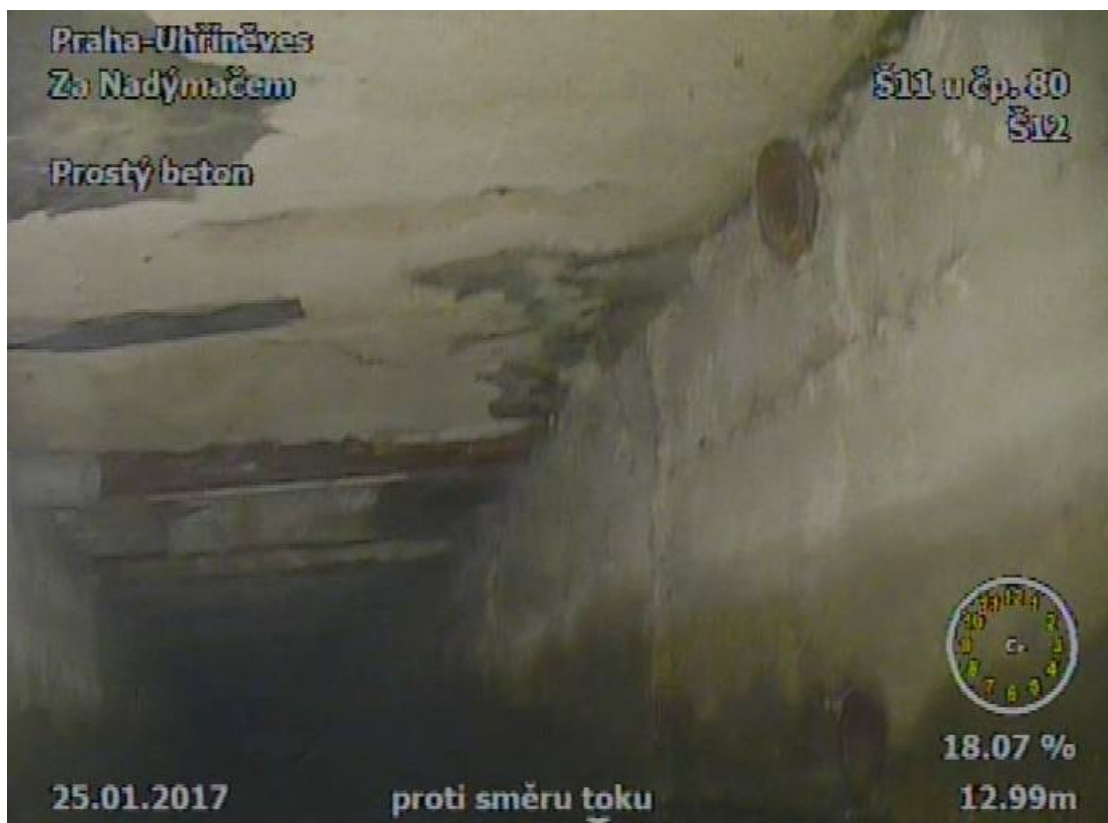
Obr. 42 Kanalizační přípojky 3, 4 a 5

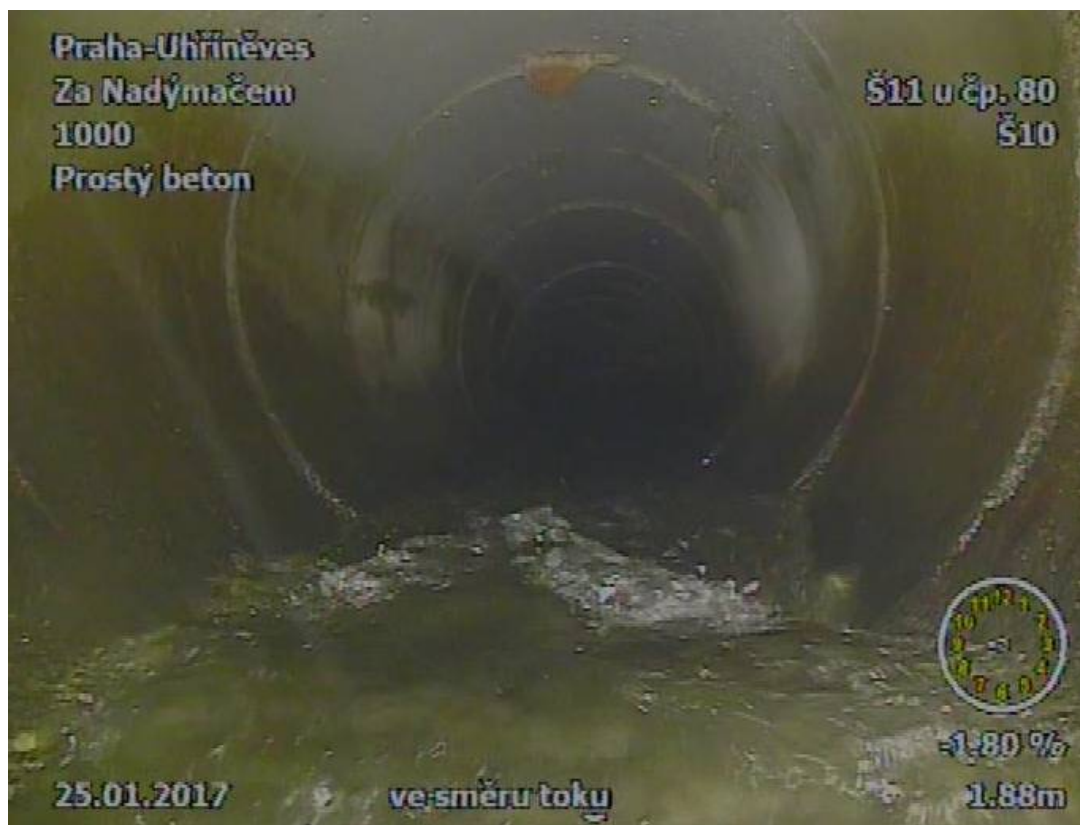
Další úsek se celý skládá z betonových kruhových skruží DN 1000. Prohlídka je prováděna po směru proudění vody a oblast je dlouhá 34,66 m. Skruže jsou opět od sebe viditelně odskákané a v některých místech mezer dokonce vyčuhuje těsnící materiál. V horní oblasti (Obr. 45) je vyšší sklon potrubí, tudíž jsou zde vyšší rychlosti proudění. Ve staničení 17,09 m vyúsťuje kanalizační přípojka (Obr. 48), která je ve zchátralém stavu, a tak rozrušuje materiál v jejím okolí a degraduje spáru mezi betonovými skružemi. Pod ní se nachází překážka na dně (Obr. 47) zřejmě se jedná o kámen. Některé skruže jsou ve velmi špatném stavu (Obr. 46, Obr. 49, Obr. 50). Na obrázcích můžeme například vidět chybějící materiál potrubí, povrchové praskliny, které vedou uprostřed po délce skruže, nebo je dokonce vidět vnitřní výztuž skruže, která je zkorodovaná. Úsek končí uliční vpustí Š10 (Obr. 51), která má obdélníkový profil. V dolní části je rychlost průtoku téměř nulová díky malému sklonu, jak můžeme vidět z grafu (Obr. 52).

Obr. 45 Začátek úseku

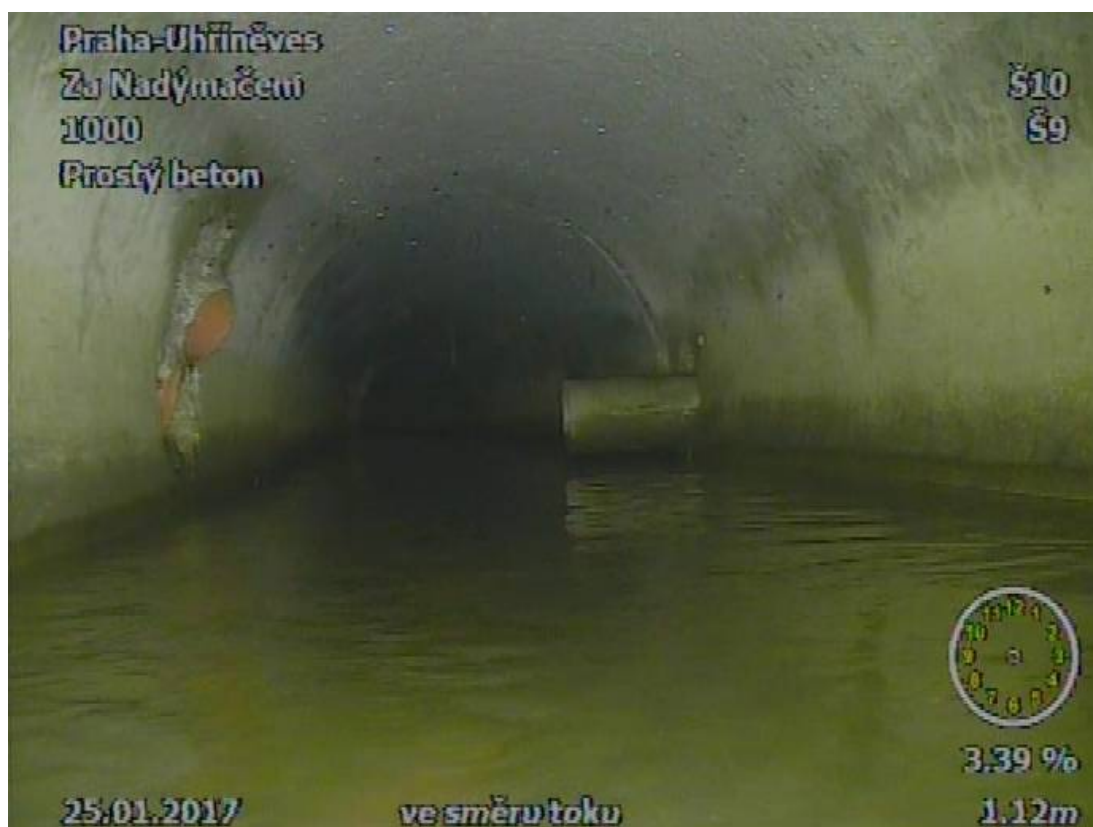
Obr. 55 Kanalizační přípojky 2,3 a 4

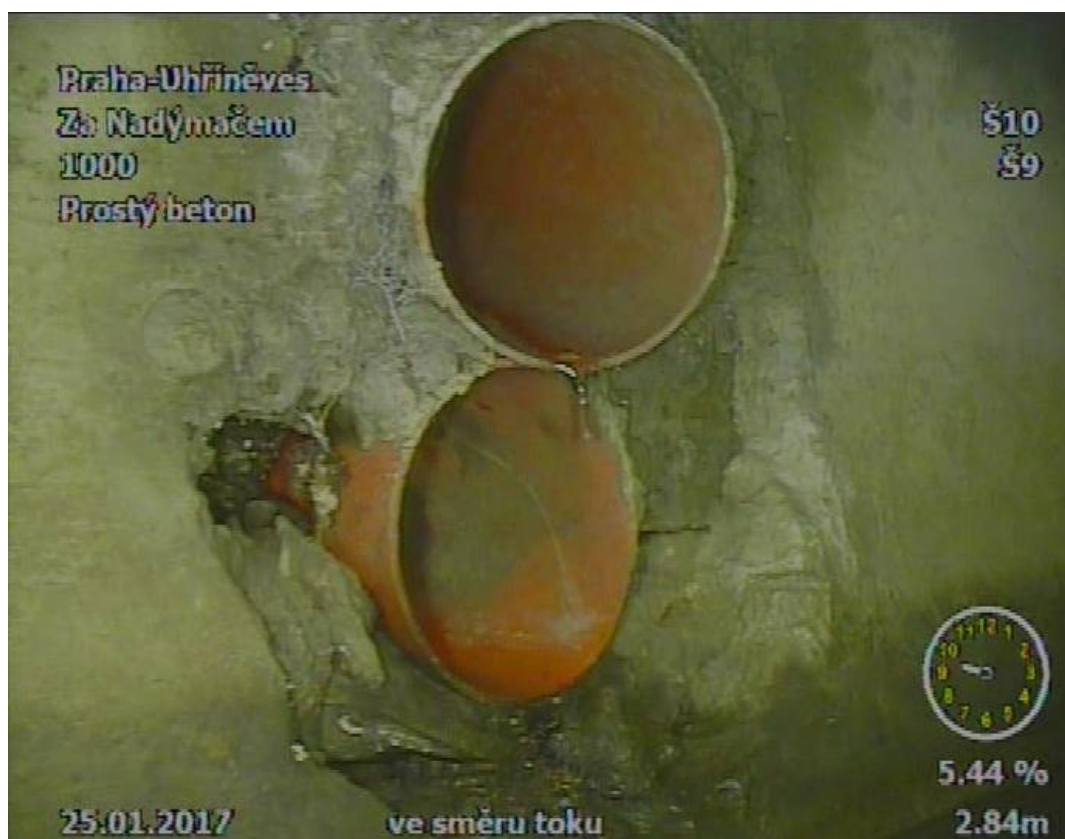
Obr. 56 Detail kanalizační přípojky 2 a 3

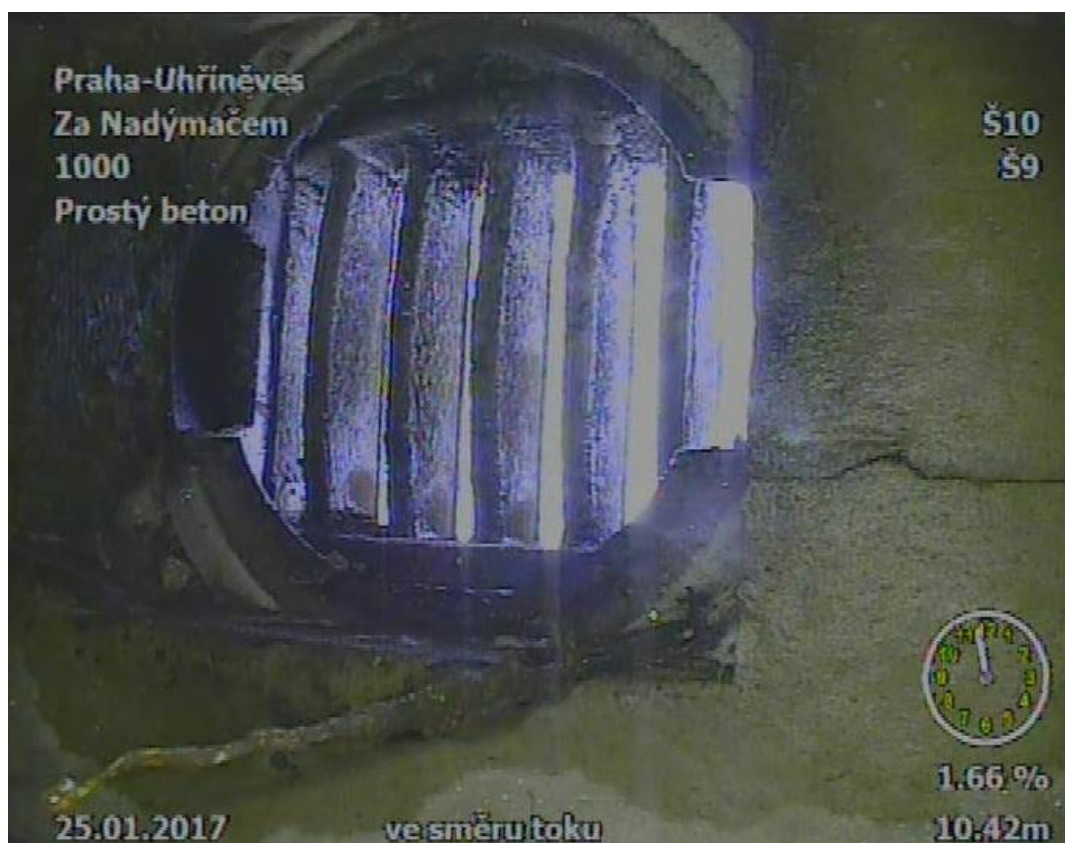
Obr. 59 Pohled na mříž uličná vpusti Š9

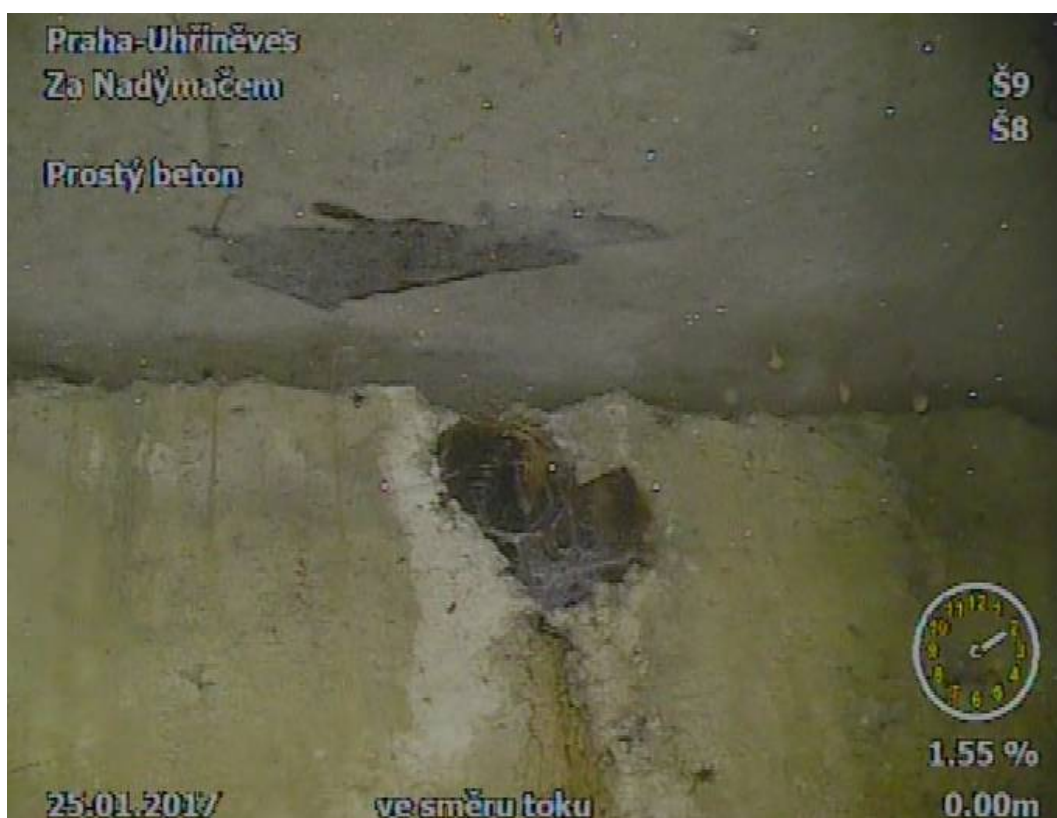
Obr. 61 Kanalizační přípojka 6

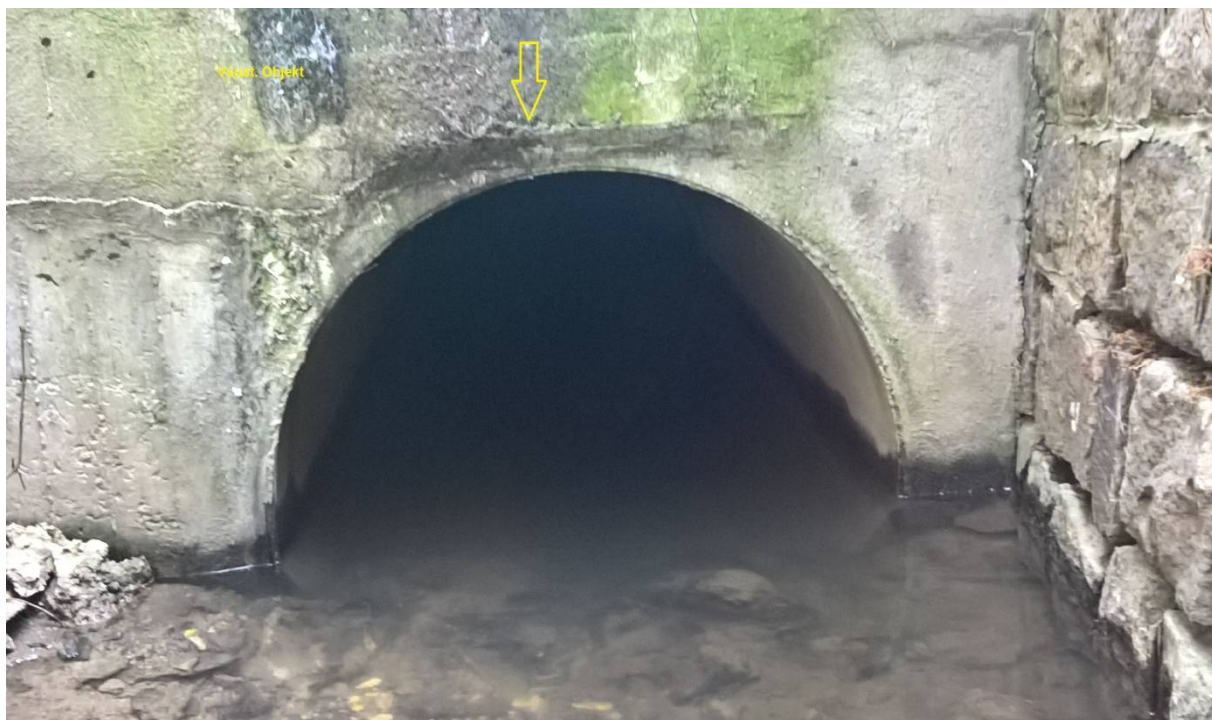
Obr. 65 Konec zatrubnění
