**Vyhodnocování kvality BOZP při výstavbě Českého
institutu informatiky, robotiky a kybernetiky v Praze**

Název bakalářské práce: Vyhodnocování kvality BOZP při výstavbě Českého institutu informatiky, robotiky a kybernetiky v Praze

Vyhodnocování kvality BOZP při výstavbě Českého institutu informatiky, robotiky a kybernetiky v Praze

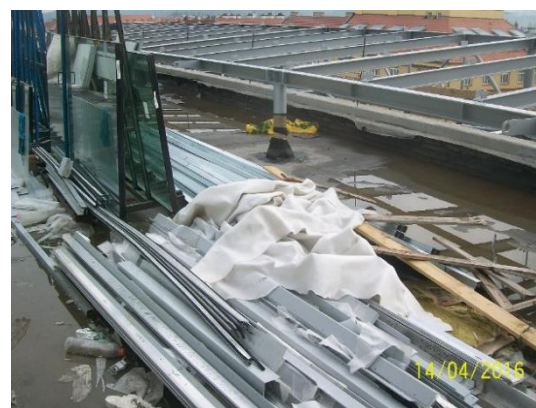
Pasportizace	Skladování a manipulace s materiálem
Zjištěná závada	Lehký materiál není správně zajištěn (není zamezeno jeho odlétnutí), je nepořádek na staveništi, špatné skladování materiálu
Porušený předpis	NV 591/2006 Sb., Příl. 3, část I., bod 1., NV 101/2005 Sb., §3, odst.3., písmeno a)

Obrázek 11 – budova B – nezabezpeč. Lehký materiál proti odlétnutí, nepořádek (archiv autora)

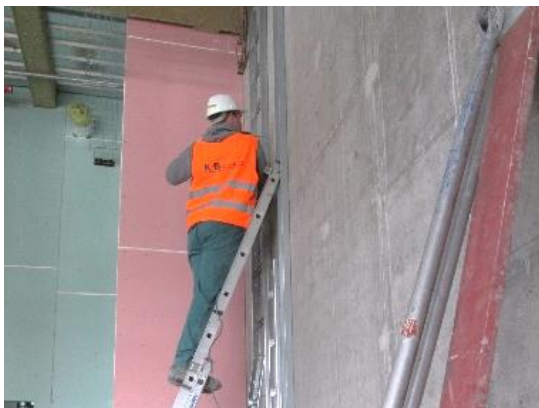
Pasportizace	Pád z výšky nebo do hloubky Osobní ochranné pracovní pomůcky
Zjištěná závada	Špatné používání žebříku - pracovníci nestojí čelně k žebříku, provádějí na žebříku těžké práce, nedodržují bezpeč. vzdálenost od horního konce (jednoduchý žebřík min. 0,8 m, dvojitý žebřík min. 0,5 m), konstrukce žebříku není stabilní, pracovníci na žebřících nepoužívají OOPP
Porušený předpis	Příloha k NV č. 362/2005 Sb., část III., bod 7. NV č. 495/2001 Sb.

Obrázek 42 – budova A – špatné užívání žebříku – provádění těžkých prací na žebříku, nestabilní konstrukce žebříku, pracovník nepoužívá OOPP – ochranu očí apod. (archiv autora)

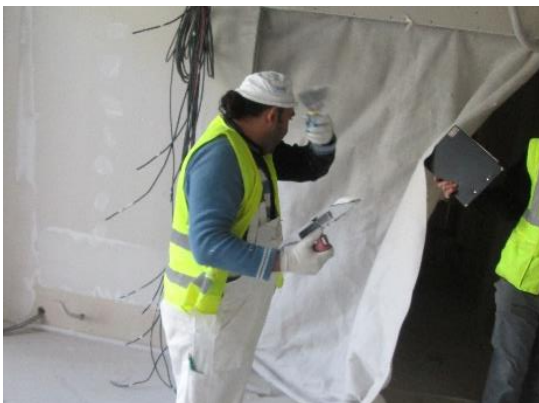
Obrázek 67 – budova B – Pracovníci nepoužívají OOPP – pracovní helma (archiv autora)

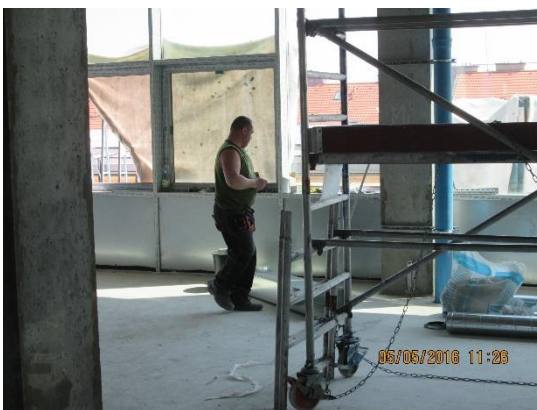
Pasportizace	Osobní ochranné pracovní pomůcky
Zjištěná závada	Pracovníci nepoužívají OOPP
Porušený předpis	NV č. 495/2001 Sb.

Obrázek 88 – budova B – Pracovníci nepoužívají OOPP – pracovní přilba (archiv autora)

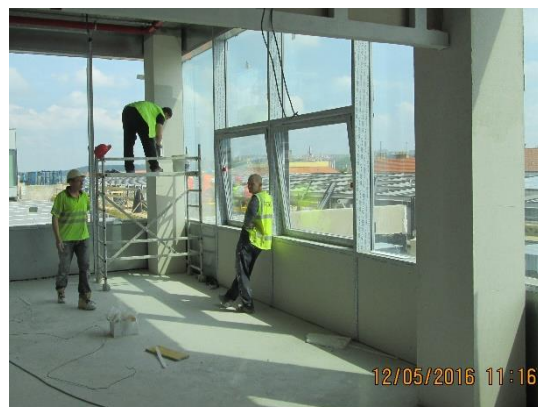
Pasportizace	Pád z výšky nebo do hloubky Osobní ochranné pracovní pomůcky
Zjištěná závada	Špatné konstrukce lešení – nedostatečně pevná konstrukce, zábradlí nemá výšku 1,1 m, mezi madlem zábradlí a okop. lištou chybí středová tyč, chybí okopová lišta výšky 150 mm (lešení neurčené k použití není označeno cedulkou – NEPOUŽÍVAT), pracovníci na lešení nepoužívají OOPP
Porušený předpis	Příloha k NV č. 362/2005 Sb., část X. a část VII., bod 5. NV č. 495/2001 Sb.

Obrázek 99 – budova B – špatná konstrukce lešení – nízké zábradlí a okopová lišta, pracovník na lešení nepoužívá OOPP (archiv autora)

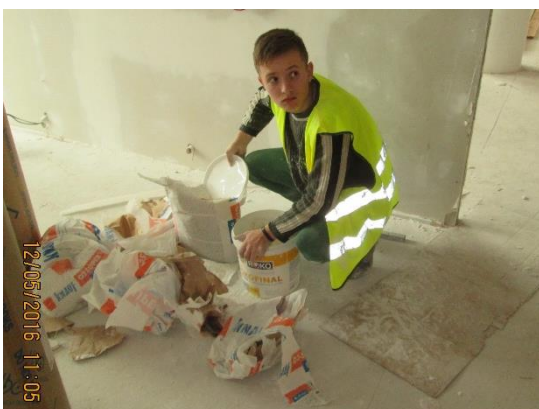
Pasportizace	Osobní ochranné pracovní pomůcky
Zjištěná závada	Pracovníci nepoužívají OOPP
Porušený předpis	NV č. 495/2001 Sb.

Obrázek 108 – budova A – pracovník nepoužívá OOPP – pracovní helma (archiv autora)

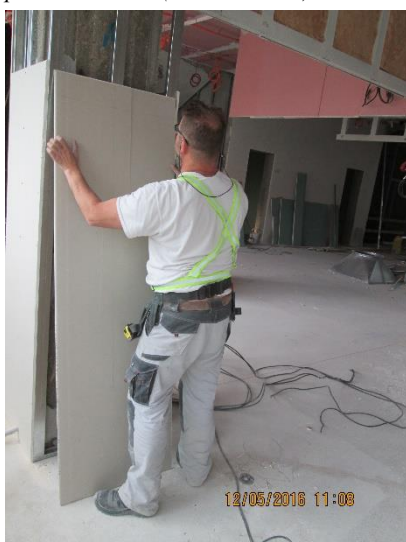
Obrázek 110 – budova B – pracovník nepoužívá OOPP – pracovní helma (archiv autora)

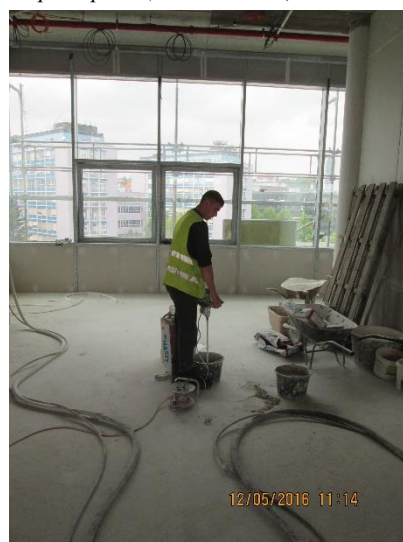
Obrázek 111 – budova B – pracovník nepoužívá OOPP – pracovní helma (archiv autora)

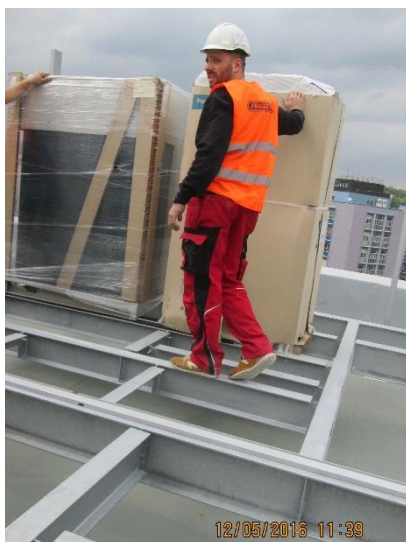
Obrázek 112 – budova B – pracovník nepoužívá OOPP – nevhodná obuv (archiv autora)

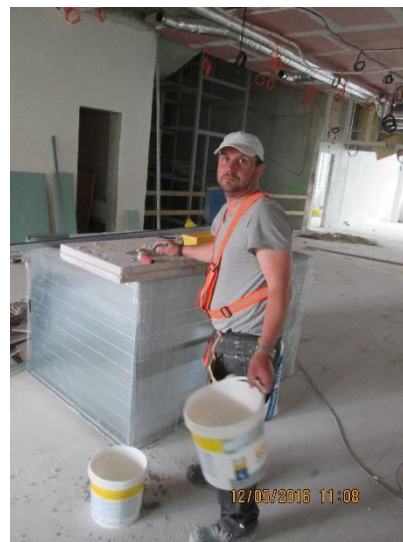
Obrázek 113 – budova B – pracovník nepoužívá OOPP – pracovní helma (archiv autora)

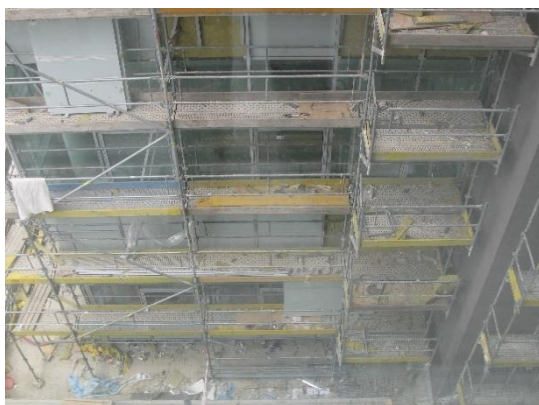
Pasportizace	Skladování a manipulace s materiálem
Zjištěná závada	Lehký materiál není správně zajištěn, není zamezeno jeho odlétnutí, nepořádek na staveništi, špatné skladování materiálu
Porušený předpis	NV 591/2006 Sb., Příl. 3, část I., bod 1., NV 101/2005 Sb., §3, odst.3., písmeno a)

Obrázek 124 – budova B –nepořádek na fasádním lešení (Archiv autora)

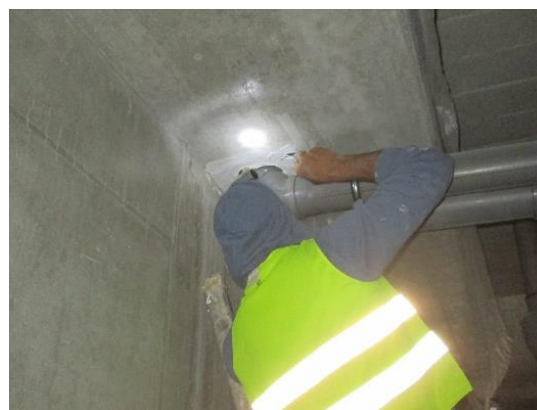
Obrázek 135 – budova A – špatné užívání žebříku, pracovník nepoužívá OOPP – pracovní helmu (archiv autora)

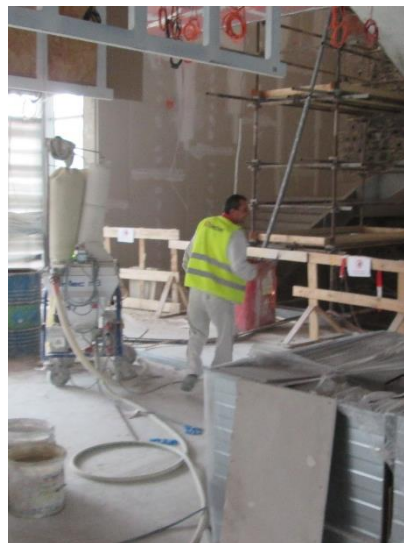
Obrázek 154 – budova B – pracovník nepoužívá OOPP – pracovní helma (archiv autora)
