DIPLOMOVÁ PRÁCE

Odvhlčení kostela Narození Panny Marie v Novém
Strašecí

Název diplomové práce: Odvhlčení kostela Narození Panny Marie v Novém Strašecí

Název diplomové práce anglicky: Dehumidification of the church of Born Virgin Mary in Nové Strašecí

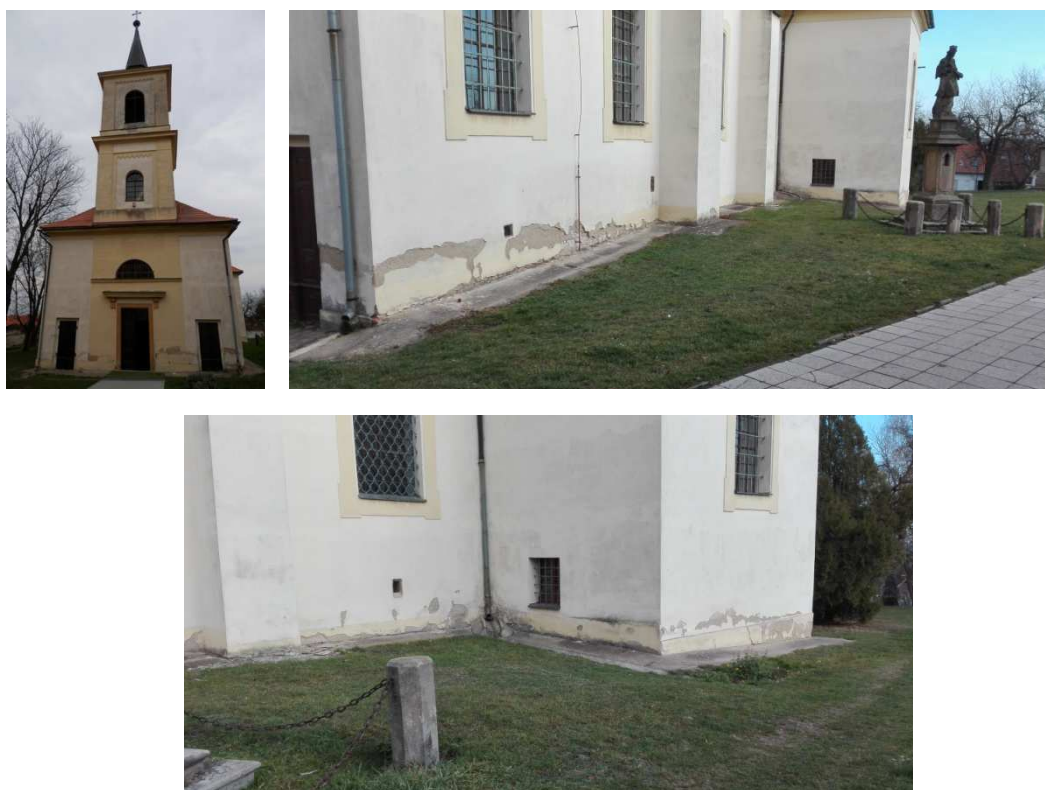
Po obejití celé budovy z venčí si všimneme jen klasických poškození omítky od vlhkosti a vlivů počasí. Fasádní omítka, jelikož je celkem mladá, působí zachovale oproti jiným stejně starým stavbám. Poškození je patrné převážně v soklové části, kde působí převážně voda stékající po povrchu, odstříkující a zemní. Je zde hezky vidět linii zóny vysychání. V ní dochází ke krystalizaci solí, a proto značnému rozrušení až absenci omítkového souvrství. V rozích u přístěnků, u okapových svodů, jsou poškození větší. Jednak díky vyšší úrovni vzlínání vlhkosti, vyplívající z geometrického uspořádání. Dále možným problémům s odváděním srážkové vody z okapů. Často se zde vyskytují i mikroorganismy v podobě lišejníků a řas. Těmi je nejvíce poškozena severní fasáda. Díky absenci přímého slunečního světla je vlhčí a nabízí ideální podmínky pro jejich pobyt. Na jižní straně je pak poškozena nejvíce část presbytáře, kde fasádu stíní vzrostlý tis.

Obr. č.11. průčelí kostela [Zdroj obrázku: Klub českých turistů: odbor Krušné hory a Sokolov [online]. [cit. 2018-12-26]. Dostupné z: <https://www.pamatkovykatalog.cz/> Obr. č. 12.; 13. jižní fasáda hl. lodi; pravá oratoř

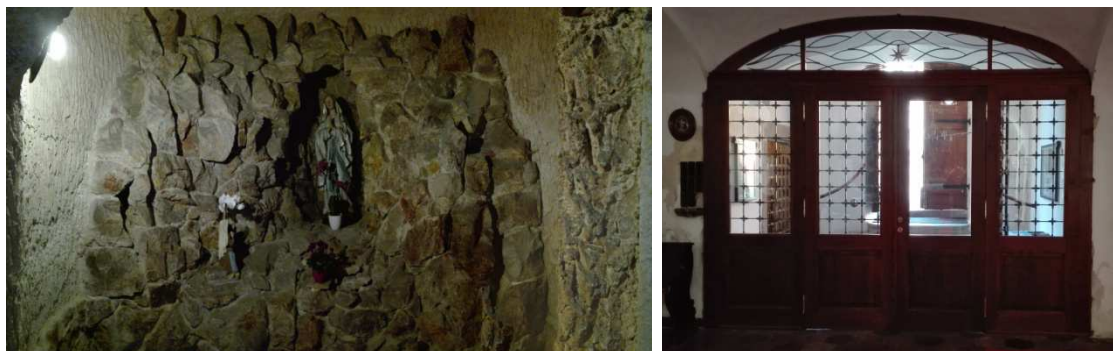
Při vstupu, napravo byla v minulém století zbudována Lurdská jeskyně (viz kap. 2.1), která je od předsíně oddělena pouze kovanou mříží. Kvůli ní jsou zmíněné dveře z fasády zaslepeny a plní pouze pohledovou funkci souměrnosti. Do této části je snaha co nejméně při opravách zasahovat. Předsín se při vlhkostním průzkumu ukázala, jako jedno z nejvlhčích míst kostela. Na pohled přitom nejsou patrné žádné poruchy s tím spojené. (viz výkres 2.02 - Vlhkostní průzkum - průběh vlhkosti)

Obr č. 19.; 20. Lurdská jeskyně; pohled z hl. lodi do předsíně

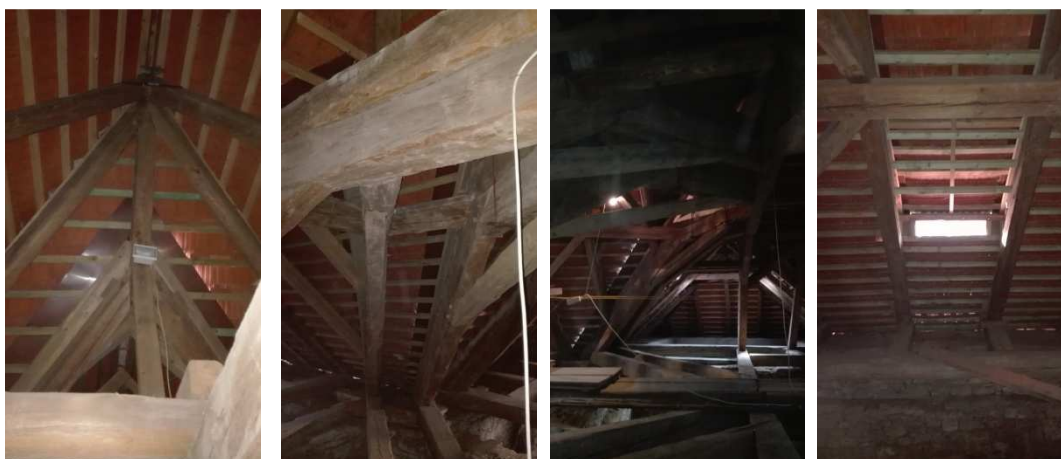
Obr. č. 63.; 64.; 65.; 66. vazba u změny výšky hřebene mezi hl. lodí a presbytářem; dvojice plných vazeb propojující krov presbytáře a hl. lodi; spojení krovů z boku; střešní okno

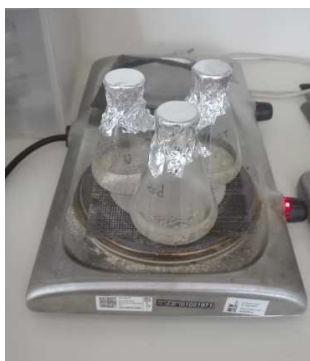
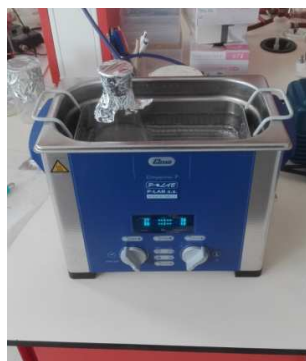
Obr. č. 71.; 72. zahřátí roztoku destilované vody a vzorku; rozbíjení hrudek materiálu ultrazvukem

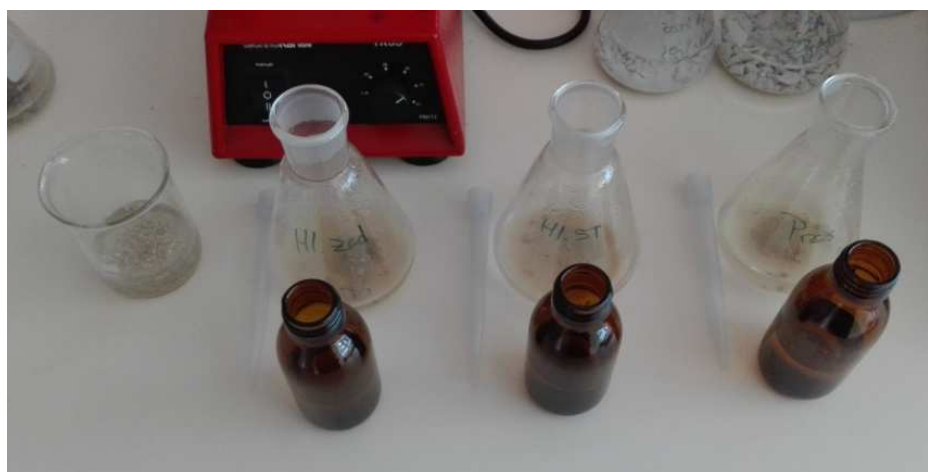
Obr. č. 73. přefiltrovaný solný roztok od tuhých částí

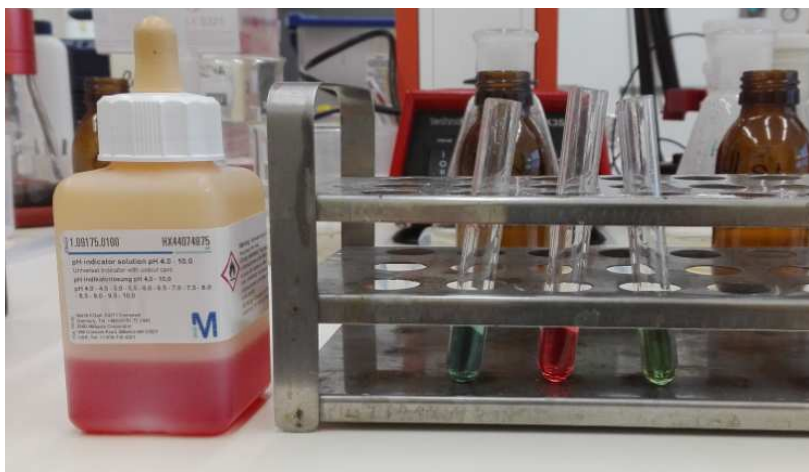
Vzorek	1	2	3
Stupeň pH	7,5	4	8

Obr. č. 74. Zabarvení indikátorem pH (zleva vzorek 3, 2 a 1)

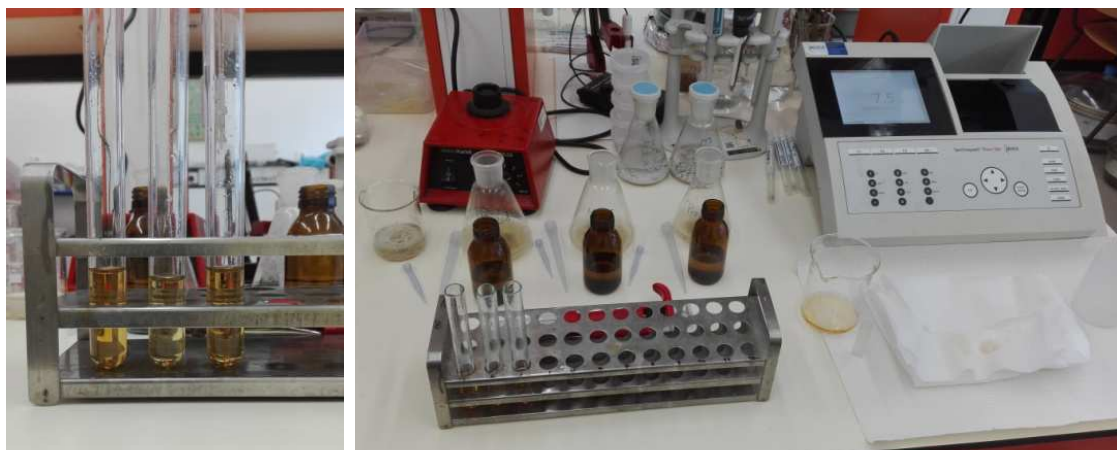
Vzorek	1	2	3
Obsah chloridů [mg/l]	7,5	2,5	12,2
Obsah chloridů [mg/g]	0,33	0,11	0,58

Obr. č. 75.; 76. zbarvení vzorků díky thiokyanátu do slámové žluté; vyhodnocování na fotometru Spectroquant Pharo300 od firmy Merck, která dodává i činidla a postupy testů.

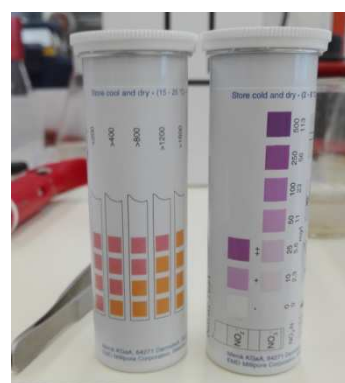
Obr. č. 78.; 79. papírkové testy na obsah síranů a dusičnanů; barevná stupnice k vyhodnocení

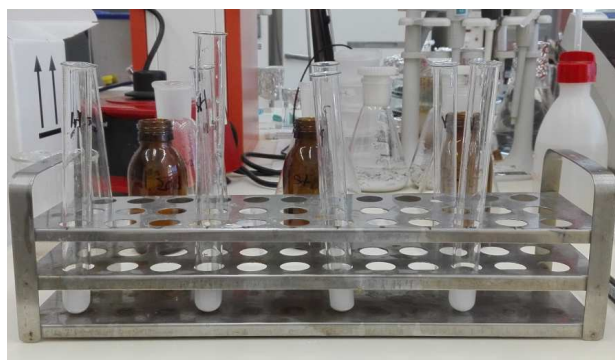
Obr. č. 80. směs před filtrací, zkoumaly se všechny 4 vzorky

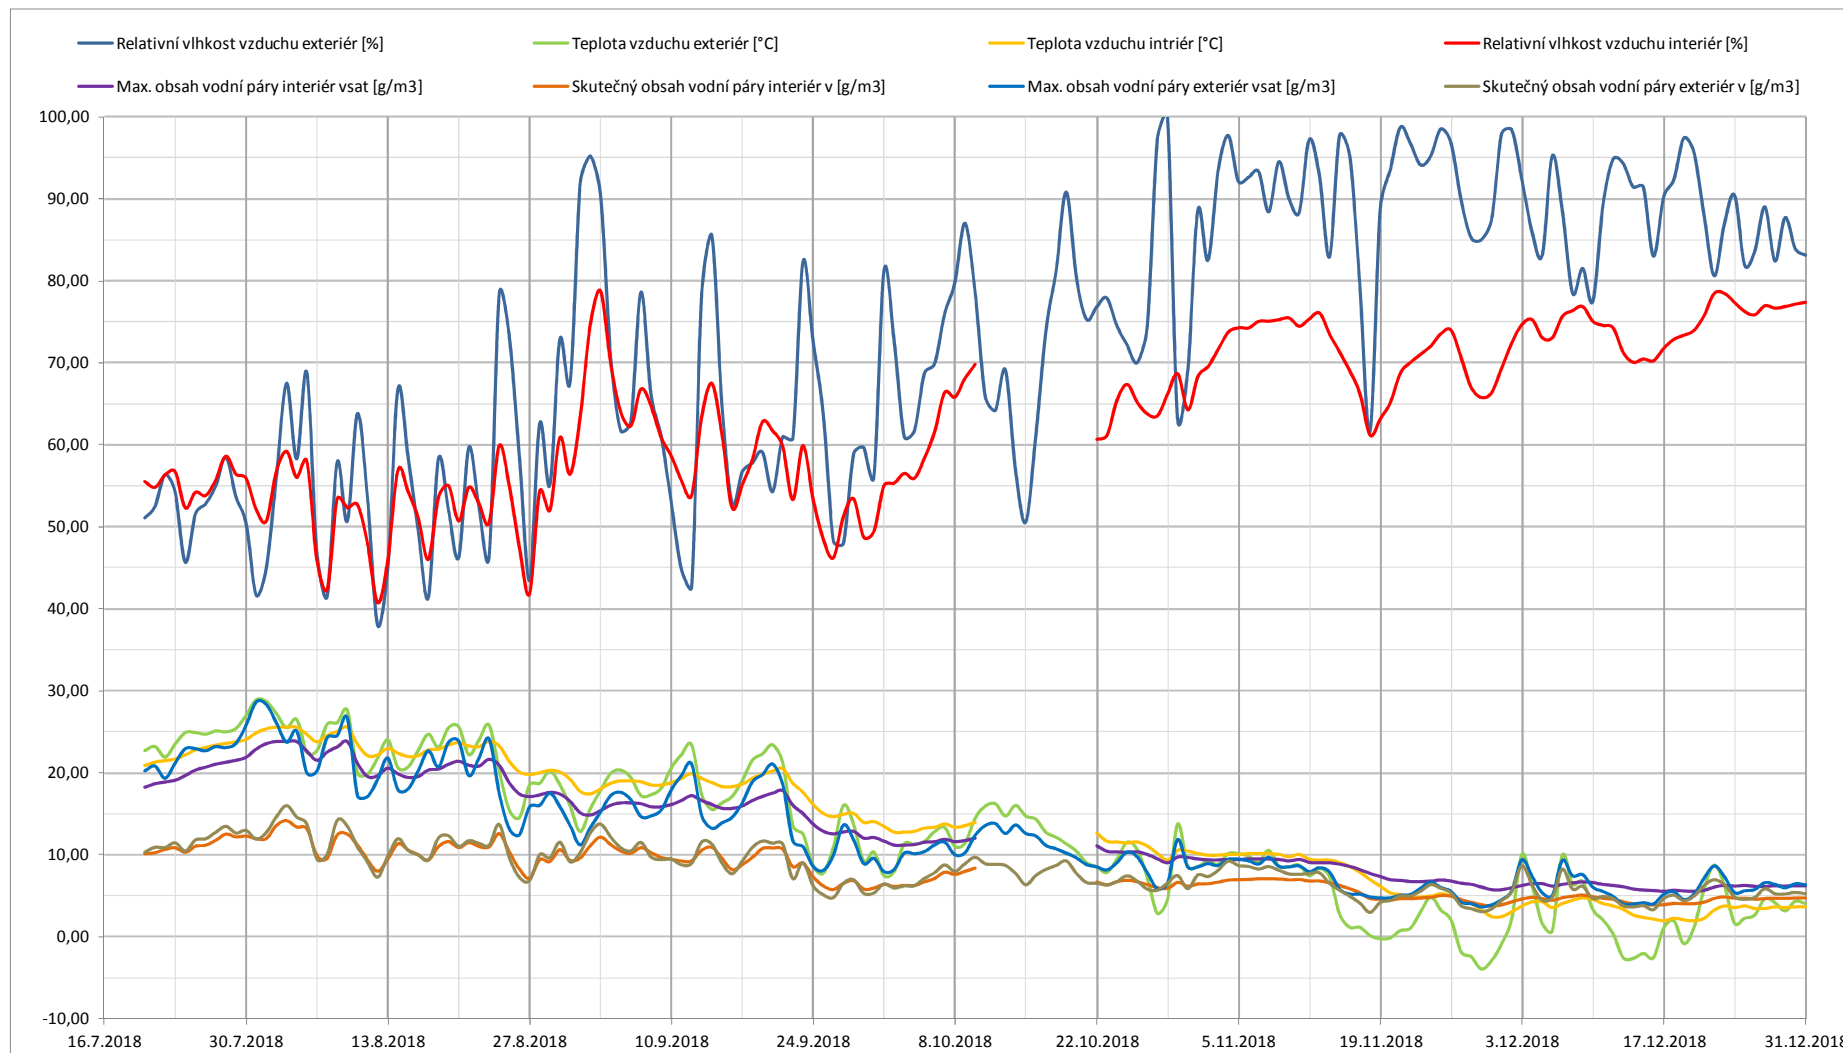
Příloha č. 3c - Graf měřených hodnot teploty, vlhkosti a relativní vlhkosti vzduch

Z výše zmíněného grafu je patrné opoždění a omezení výkyvů venkovního prostředí oproti prostředí vnitřnímu. To je způsobeno u relativní vlhkosti malým množstvím větraného vzduchu a u teploty velkou tepelnou setrvačností značně širokého kamenného zdiva. Ta určuje i období, kdy by se mělo správně větrat. Ideálním stavem pro přirozené vysychání, by bylo větrání v době, kdy vnější vzduch je studenější, než prostředí a hlavně stěny v kostele. Studený vzduch s vyšší relativní vlhkostí, ale nízkým obsahem vodní páry, by se v prostoru ohřál. Zvýšil tím svou možnost příjmu další vodní páru. Relativní vlhkost by mu poklesla. Vodní páru by odebral ze zdiva a odvedl s sebou do exteriéru. Takové období je například patrné v grafu v září a začátkem října a pokračuje více méně až do prosince.
