**IDENTIFIKACE DOPRAVNĚ – BEZPEČOSTNÍCH  
DEFICITŮ NA SILNICI I/38**

**DIPLOMOVÁ PRÁCE**

**2019**

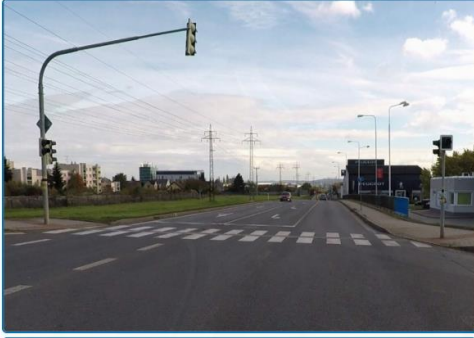
**I/38 - P | km 32 - 33 | ID 9583**

**BEZPEČNOSTNÍ DEFICIT**  
Přechod pro chodce
