Bezpečnostní analýza způsobu provedení vybraných tlumičů nárazu

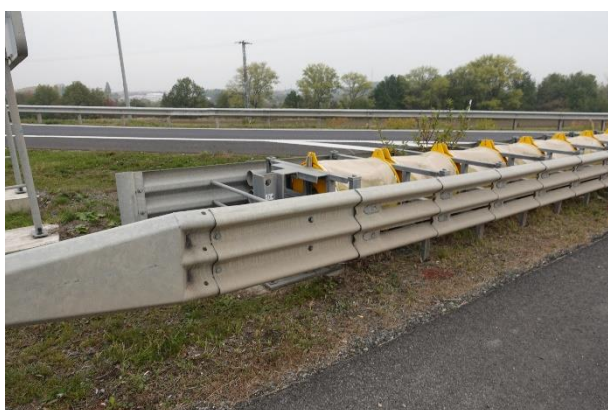
Obrázek 7 – Ukázka napojení ocelových svodidel na konec tlumiče nárazu.

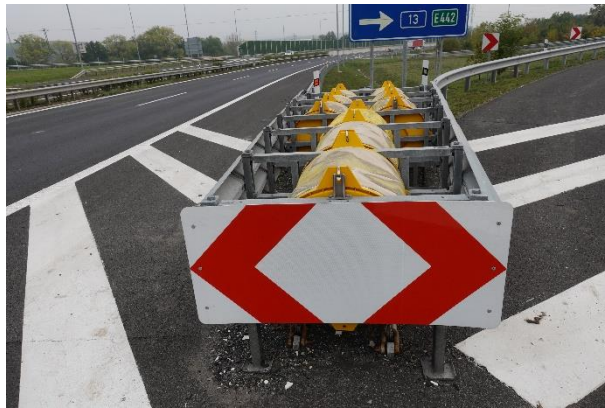
Obrázek 14 – Detailní pohled na řešení tlumiče nárazu ve směru příjezdu dopravního proudu.

Současné provedení a stav tlumiče nárazu splňuje podmínky stanovené dle TP 158 [4]. Avšak šířkové uspořádání okolí komunikace umožňuje vhodnější (bezpečnější) umístění tlumiče, které by bylo vůči řidičům více odpouštějící (měli by delší prostor pro provedení krizového manévru). Tlumič je z větší části umístěn v dopravním ostrůvku mimo zpevněnou část komunikace, avšak svou přední částí již zasahuje do prostoru zpevněné části vozovky, kde se nachází dopravní stín (VDZ V 13). Přestože se tlumič nárazu částečně nachází svojí přední částí v dopravním stínu, lze jeho současné umístění a celkové provedení považovat za celospolečensky přijatelné.

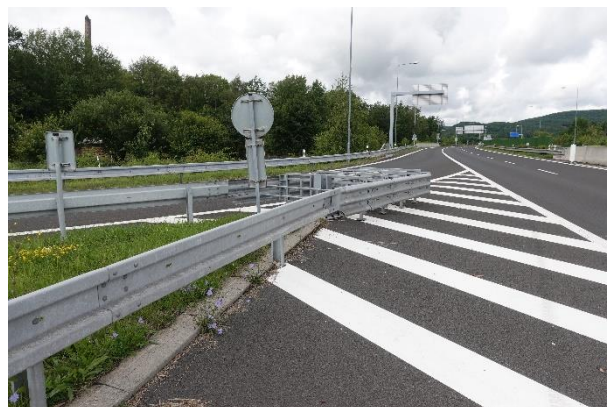
Obrázek 24 – Pohled na tlumič nárazu nacházející se v prostoru bezpečné zóny PK.

Současné provedení tlumiče nárazu je rizikové, a to z pohledu jeho umístění do hrotu dopravního ostrůvku. Tlumič výrazně zasahuje do zpevněné části krajnice, která v případě ztráty kontroly nad řízením dopravního prostředku slouží řidičům jako prostor pro zpětné navrácení do jízdního pruhu. Tlumič splňuje minimální odstup od průběžného jízdního směru, který je dle TP 158 [4] stanoven na hodnotu 1 m. Tento odstup však již není dodržen na vedlejší větvi MÚK, kde je vzdálenost tlumiče od VDZ V 4 pouze 0,6 m. Současně je nezbytné poznamenat, že v návaznosti na komfortní prostorové uspořádání dané lokality, lze zvolené umístění tlumiče nárazu v místě VDZ V 13 z pohledu zhotovitele posouzení označit za nevhodné.

Vhodné řešení v tomto případě lze spatřovat v přesunu tlumiče mimo dopravní stín (VDZ V 13), a to do dopravního ostrůvku do těsné blízkosti před sloup VO, který je hlavním důvodem umístění tohoto zařízení. Spolu s realizací jeho přesunutí a výměny poškozených částí je nutné demontovat stávající ocelová svodidla, která jsou v současnosti navázána na tlumič nárazu.

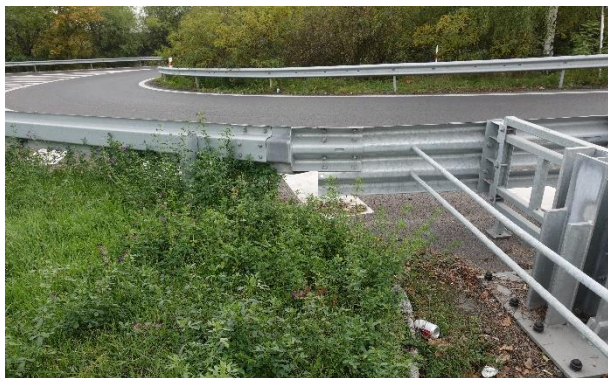
Obrázek 41 – Ukázka napojení ocelového svodidla na konec tlumiče nárazu.

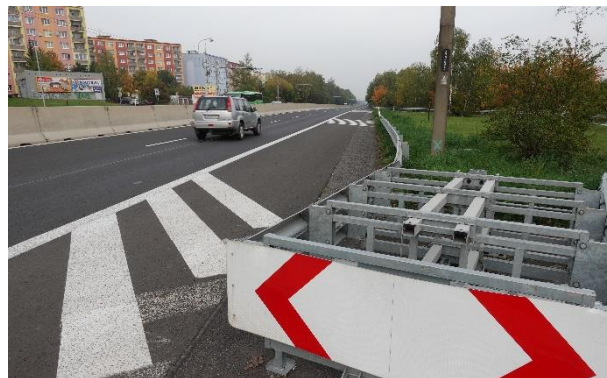
Obrázek 42 – Pohled na tlumič nárazu nacházející se v prostoru bezpečné zóny PK.

Současné provedení tlumiče nárazu je rizikové, a to z pohledu jeho umístění do hrotu dopravního ostrůvku. Tlumič výrazně zasahuje do zpevněné části krajnice, která v případě ztráty kontroly nad řízením dopravního prostředku slouží řidičům jako prostor pro zpětné navrácení do jízdního pruhu. Přestože tlumič splňuje minimální odstup od průběžného jízdního směru a i od vedlejší větve křižovatky, dle TP 158 [4] je stanoven na hodnotu minimálně 1 m, lze zvolené umístění tlumiče nárazu v místě VDZ V 13, v návaznosti na komfortní prostorové uspořádání dané lokality, z pohledu zhotovitele posouzení označit za nevhodné.

Vhodné nápravné opatření spočívá v přesunutí tlumiče nárazu mimo dopravní stín (VDZ V 13), a to do místa dopravního ostrůvku. Konkrétně do takové polohy, kdy bude minimální vzájemná vzdálenosti mezi tlumičem a sloupem trakčního vedení, který je zde hlavním důvodem umístění tohoto záchytného zařízení. Spolu s realizací přesunutí tlumiče je žádoucí demontovat stávající ocelová svodidla, a to po obou stranách dopravního ostrůvku. Před tímto krokem, je však nezbytné provést eliminaci náletové zeleně a vzrostlých stromů v místě dopravního ostrůvku. Zároveň z důvodu, že křižovatková větev je vedena směrovým obloukem o malém poloměru, zhotovitel posouzení doporučuje na vnější stranu větve instalovat dopravní zařízení Z 3 „Směrová tabule“, které bude účastníky provozu náležitě informovat o směrovém vedení pozemní komunikace.

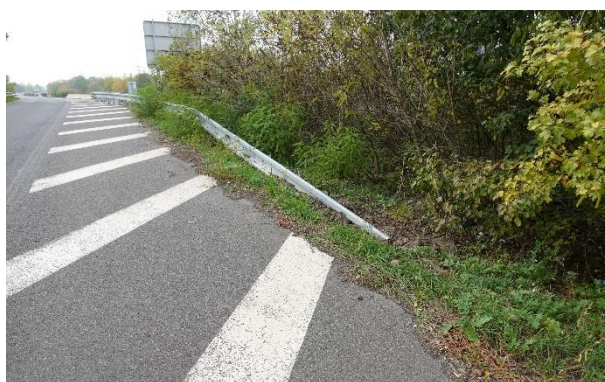
Obrázek 62 – Ukončení svodidla ve větvi MÚK.

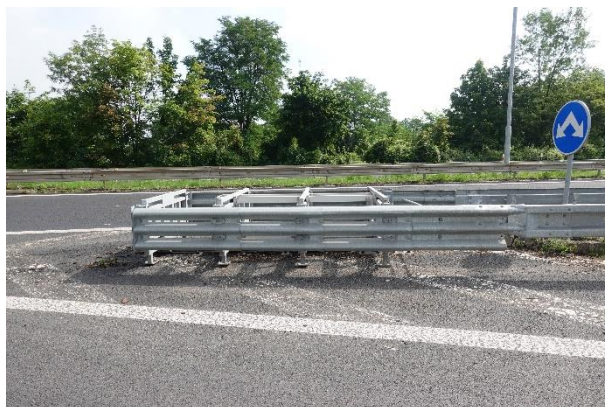
Obrázek 104 – Ukázka tlumiče nárazu v místě dopravního stínu před dopravním ostrůvkem.

Stávající provedení tlumiče nárazu je rizikové, a to z pohledu jeho umístění do hrotu dopravního ostrůvku. Tlumič výrazně zasahuje do zpevněné části krajnice, která v případě ztráty kontroly nad řízením dopravního prostředku slouží řidičům jako prostor pro zpětné navrácení do jízdního pruhu. Přestože tlumič splňuje minimální odstup od průběžného jízdního směru a i od vedlejší větve křižovatky, dle TP 158 [4] je stanoven na hodnotu minimálně 1 m, lze zvolené umístění tlumiče nárazu v místě VDZ V 13, v návaznosti na komfortní prostorové uspořádání dané lokality, z pohledu zhotovitele posouzení označit za nevhodné.

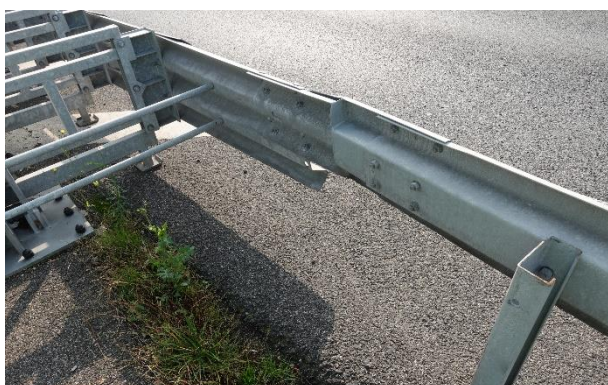
Obrázek 132 – Poškozený první segment tlumiče.

V neposlední řadě je nutné upozornit na poškozenou přední část tlumiče, konkrétně došlo k ohnutí pravé části předního rámu. Avšak na výslednou funkci tlumiče toto poškození nemá vliv.

Vhodné řešení v tomto případě představuje demontáž a odstranění tlumiče nárazu a ocelových svodidel podél hlavní PK. Aby mohlo být přistoupeno ke kompletnímu odstranění silničních záchytných systémů, je nezbytné nejdříve odstranit vzrostlou zeleň podél SMV I/63, a to do výšky min. 2,5 m nad niveletu PK. Následně se v hrotu přídatného pruhu již nebudou nacházet žádné tuhé objekty, které by bylo třeba ochraňovat. Ocelové svodidlo, které se nachází na větví MÚK, je vhodné ponechat v jeho původní délce (před instalací tlumiče nárazu). To znamená demontáž prvních přibližně sedmi jednotlivých svodnic ocelového svodidla a následné doplnění o adekvátně provedený výškový náběh (v délce min. 8 m).

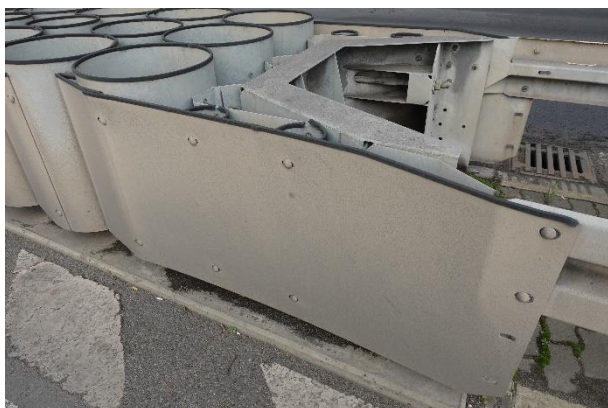
Obrázek 139 – Ukázka zakončení tlumiče nárazu a jeho napojení na ocelové svodidlo.

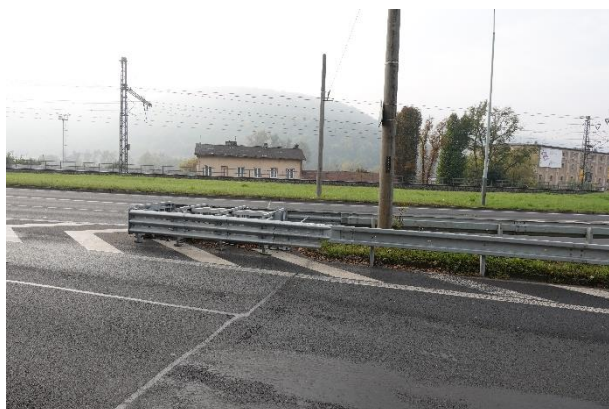
Obrázek 155 – Ukázka vzájemné polohy tlumiče nárazu a sloupu trakčního vedení (pevné překážky).
