České vysoké učení technické v Praze
Fakulta stavební

Bakalářská práce
Příloha D2 – Fotografická dokumentace

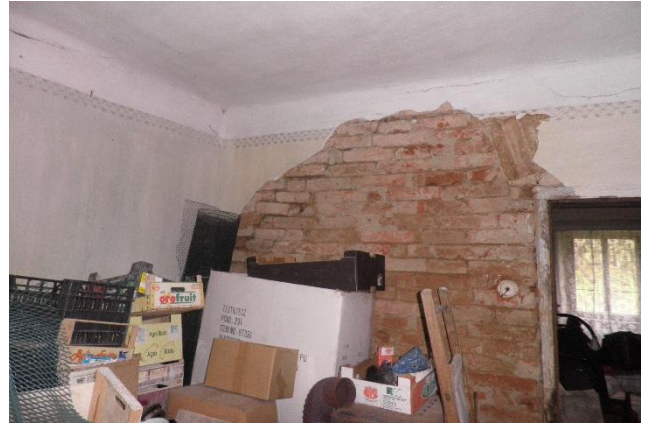
foto 37 – Dělicí přička mezi místnostmi 1.07 a 1.08 při pohledu z místnosti 1.08

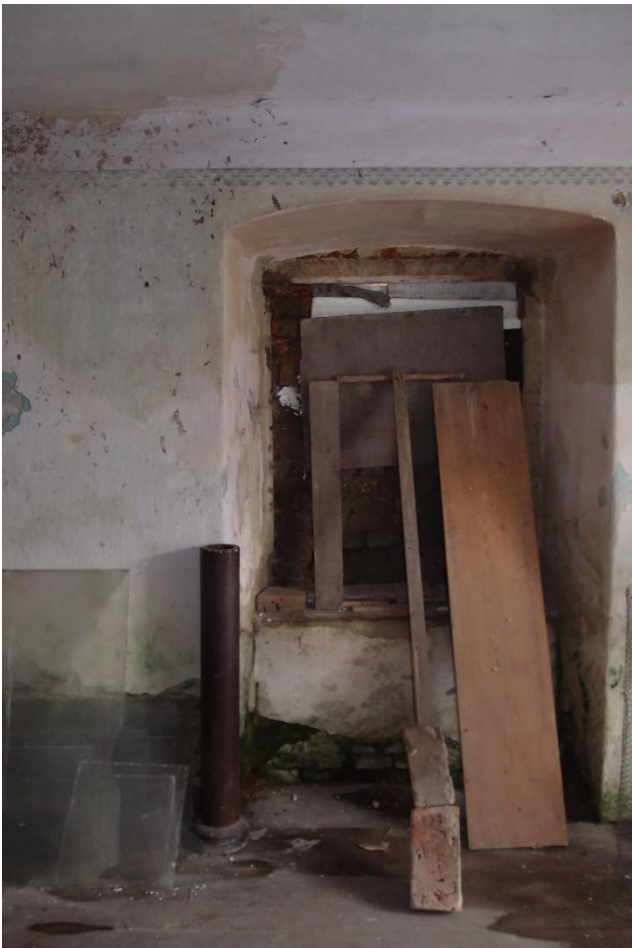
foto 38 – Otvor v jihovýchodní obvodové stěně

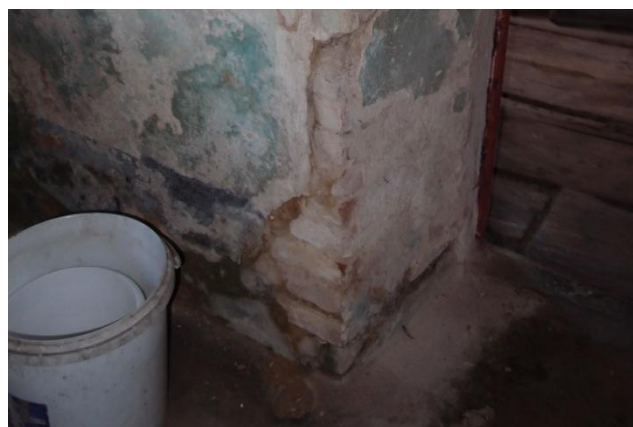
foto 45 – Pohled na spodní část ostění otvoru spojovacích dveří mezi prostorem dílny (místnost 1.09) a prostorem mlýnice (místnost 1.10), foceno z místnosti 1.09

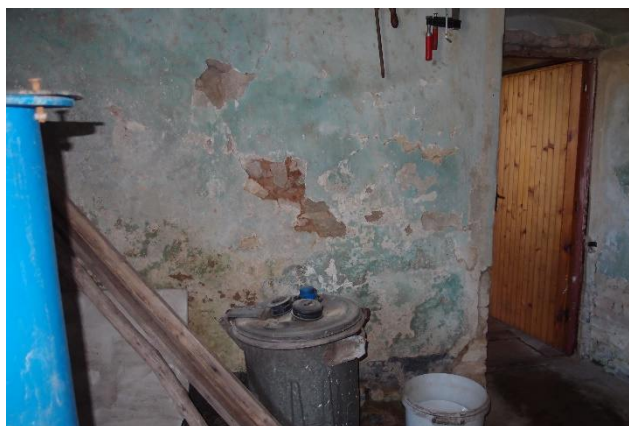
foto 47 – Pohled na nosnou stěnu mezi prostorem dílny (místnost 1.09) a prostorem mlýnice (místnost 1.10), foceno z místnosti 1.09

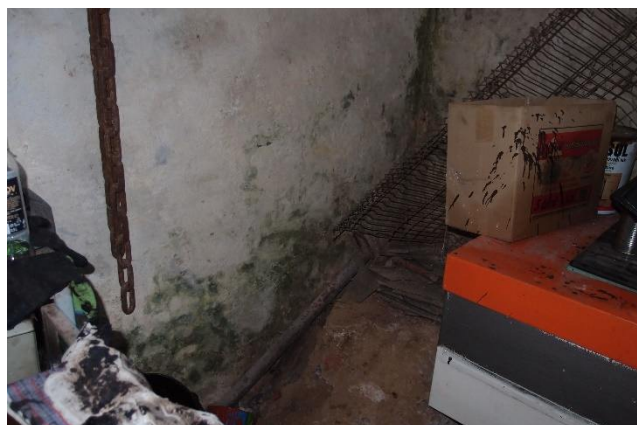
foto 48- Pohled na jižní roh mlýnice (místnost 1.10)

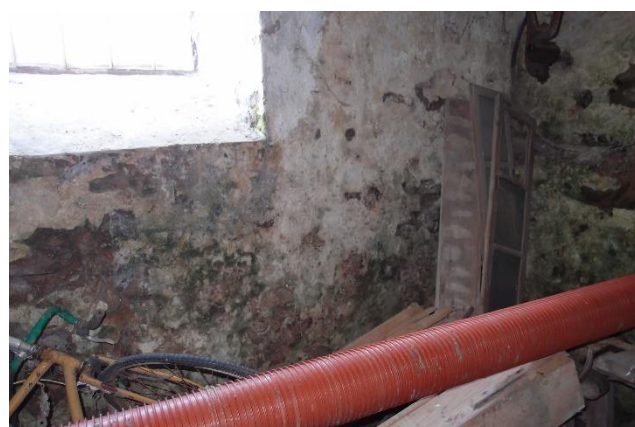
foto 55- Západní roh mlýnice

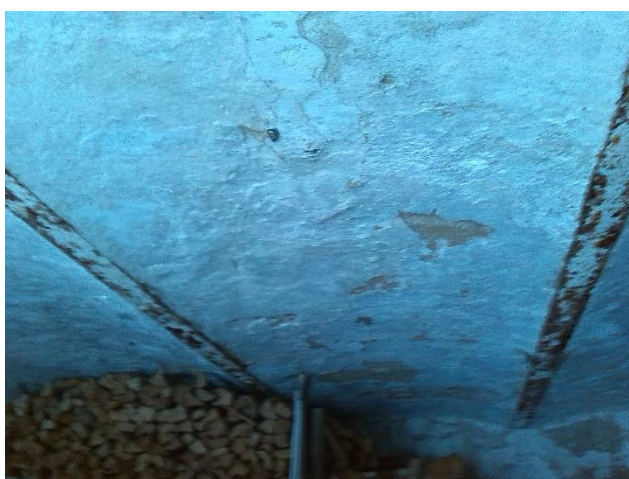
***foto 70-** Plochá zděná klenba do ocelových I profilů nad
prostorem chlívku (místnost 1.13)*

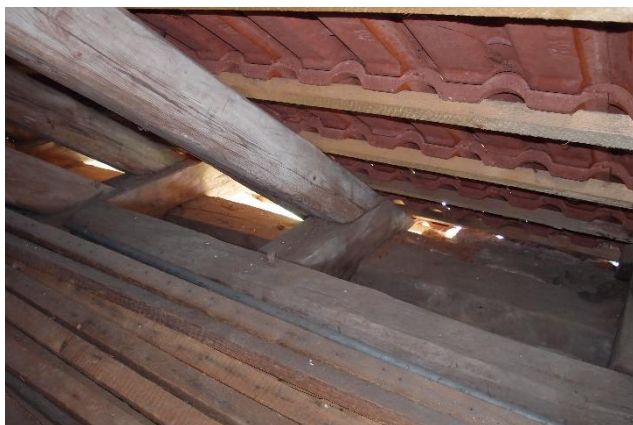
foto 109 – Detail uložení krátkčete na pozednici
