Fakulta stavební

Diplomová práce

Název diplomové práce: Pevnosti vzor 37 - stavebně-technický průzkum a možnosti sanace  
Název diplomové práce anglicky: Bunkers no.37 - structural survey and conservation method  
Pokyny pro vypracování:  
Rešerše konstrukčního řešení československých pevností vzor 37 z 30. let 20. stol., stavebně-technický průzkum vybranných objektů, koncepční návrh vybranných sanačních opatření.

**Pevnosti vzor 37 – stavebně-technický  
průzkum a možnosti sanace**

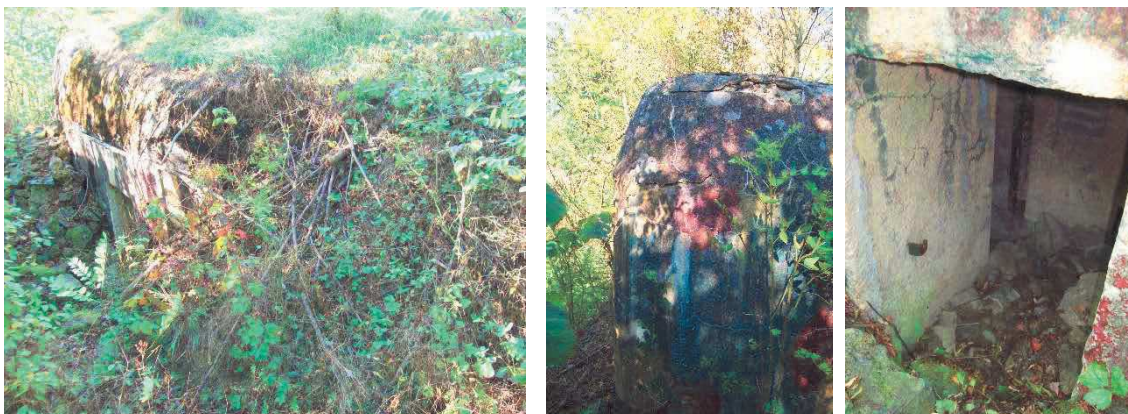
*Obr. 26, 27 a 28 Aktivní objekt LO vz. 37 (D2Z) – exteriér – Dolní Bezděkov*

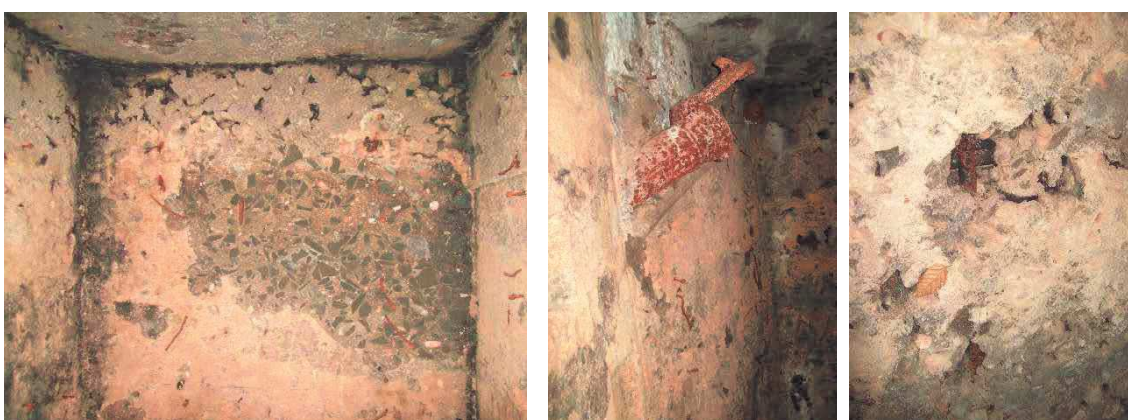
*Obr. 29, 30 a 31 Aktivní objekt LO vz. 37 (D2Z) – interiér – Dolní Bezděkov*

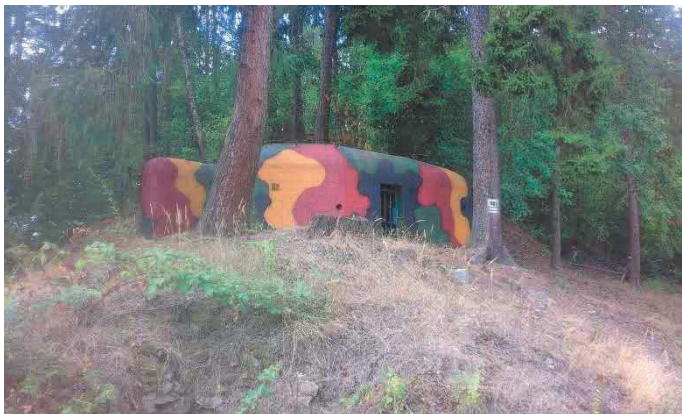
Obr. 33 Objekt LO vz. 37 (A-180) - zrekonstruovaný

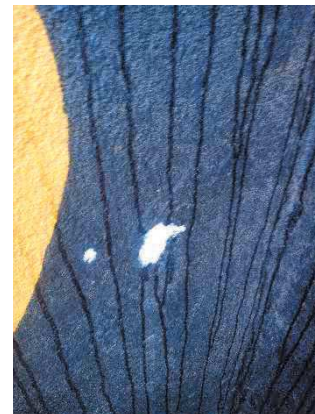
Obr. 34 Vápenný výkvět

Nejrozšířenější poruchou objektů lehkého i těžkého opevnění je tvorba vápenných výkvětů. Vápenné výkvěty jsou tvořeny krystaly uhličitanu vápenatého ( $\text{CaCO}_3$ ) vzniklými dlouhodobým vystavením hydroxidu vápenatého ( $\text{Ca(OH)}_2$ ) vlhkému prostředí ( $\text{H}_2\text{O}$ ) a působení oxidu uhličitého ( $\text{CO}_2$ ). Hydroxid vápenatý se uvolňuje při reakci, která vzniká po smíchání cementu a vody (tzv. hydrataci) při výrobě betonu. Krystalický hydroxid vápenatý (tzv. portlandit) je tedy nedílnou součástí každého ztvrdlého betonu.

Po odstranění vápenných výkvětů z konstrukcí je možné přejít k samotnému sanačnímu řešení této poruchy. Jak již bylo zmíněno v kapitole 3.1.2, vápenné výkvěty vznikají dlouhodobým vystavením hydroxidu vápenatého ( $\text{Ca}(\text{OH})_2$ ) vlhkému prostředí ( $\text{H}_2\text{O}$ ) a působení oxidu uhličitého ( $\text{CO}_2$ ). Vznikající krystaly uhličitanu vápenatého ( $\text{CaCO}_3$ ) prorůstají konstrukcí k povrchu přes otevřené póry. Vzhledem k tomu, že není možné optimálními prostředky zajistit vysušení betonových konstrukcí objektů lehkého opevnění, a tedy není možné zabránit vystavení hydroxidu vápenatého vlhkému prostředí, je nutné pro úspěšnou sanaci vápenných výkvětů zabránit prorůstání krystalů uhličitanu vápenatého kapilárními póry z konstrukce na povrch. Tohoto účinku je možné dosáhnout pomocí krystalizačního nátěru, jehož aplikace byla navržena již pro sanaci vlhkosti betonových konstrukcí v kapitole 3.1.1.

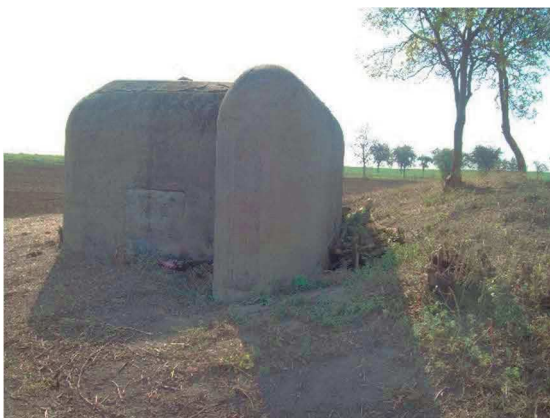
V okolí města Slaný se nachází dva dochované objekty typu A-200 a B2-80 v zesílené odolnosti uprostřed polí. Oba tyto objekty byly při provádění terénního průzkumu navštíveny. Jedná se o deaktivované objekty v původním stavu s patrnými projevy poruch betonových konstrukcí. U těchto pevností byla zjištěna přítomnost stropní (resp. střešní) povlakové hydroizolace, která je pokryta pozůstatky krycí cementové omítky. Vzhledem k faktu, že se jedná o jediné navštívené objekty, na nichž byla provedena střešní povlaková hydroizolace, lze předpokládat, že se jedná o dodatečnou úpravu provedenou v poválečném období. Účel a autora této úpravy se však nepodařilo objasnit.

*Obr. 38 Deaktivovaný objekt LO vz. 37 (A-200Z) – Slaný*

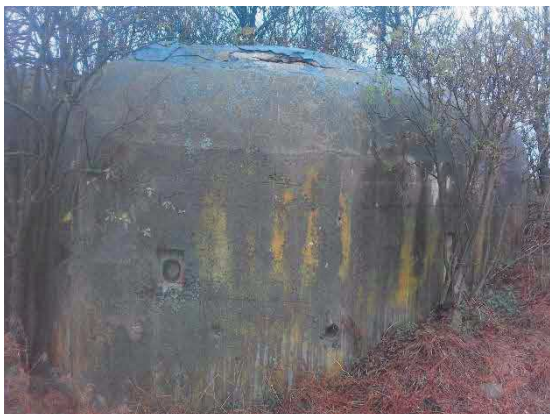
*Obr. 42 Deaktivovaný objekt LO vz. 37 (B2-80Z) – Slaný*

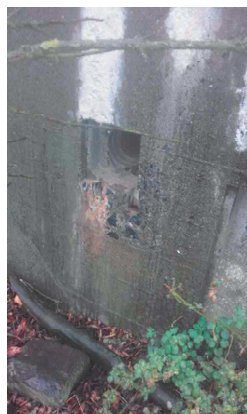
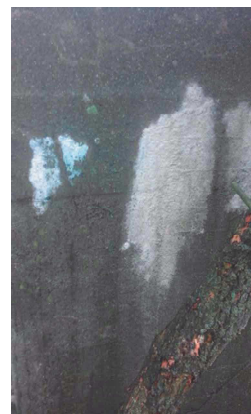
*Obr. 43 a 44 Vápenné výkvěty na vnějším povrchu*

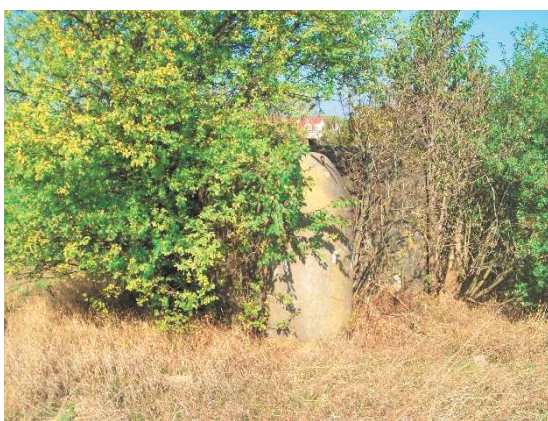
Obr. 47 Objekt LO vz. 37 (A-200Z) v křovinách – Studeněves

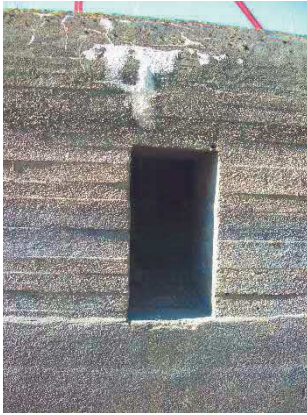
Obr. 58 Vápenné výkvěty

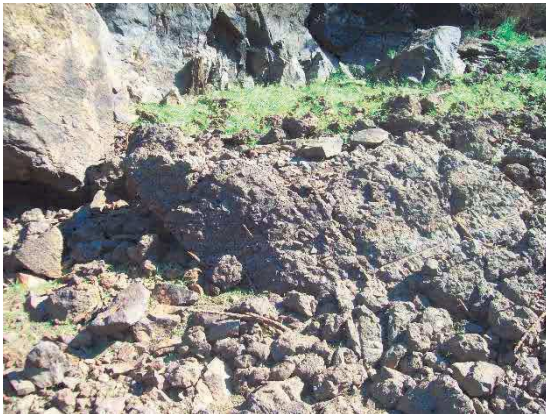
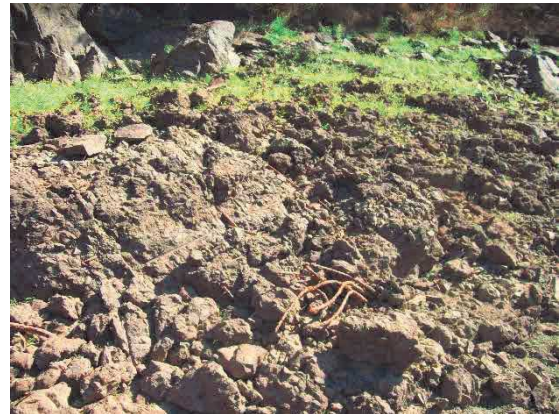
*Obr. 65 a Obr. 66 Rozvalený objekt 139/27/D2Z*

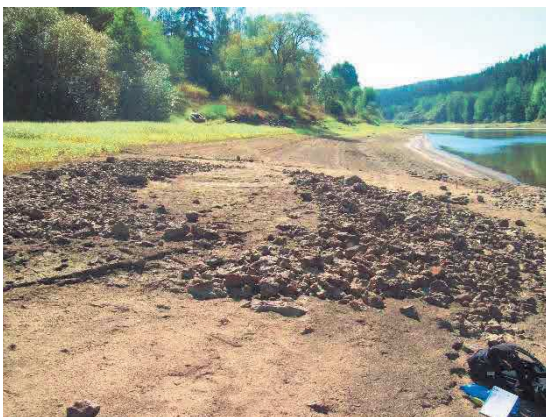
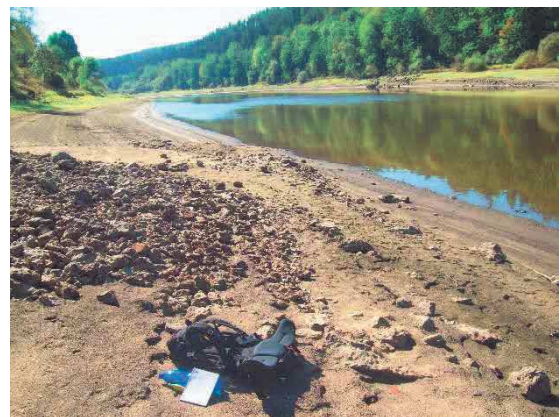
*Obr. 67 a Obr. 68 Rozvalený objekt 139/29/A-200Z na břehu Vltavy*

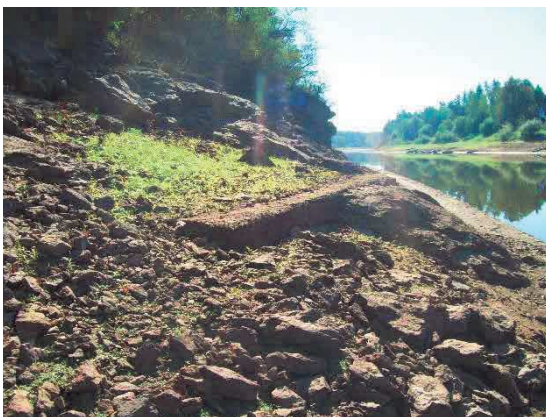
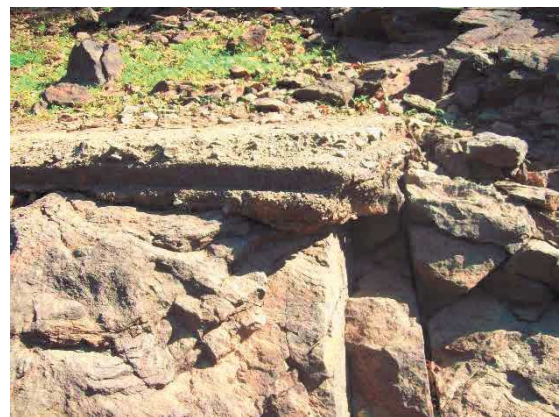
*Obr. 69 a Obr. 70 Nedokončený objekt LO 139/26/A-160 – základová deska na skalnatém podloží*

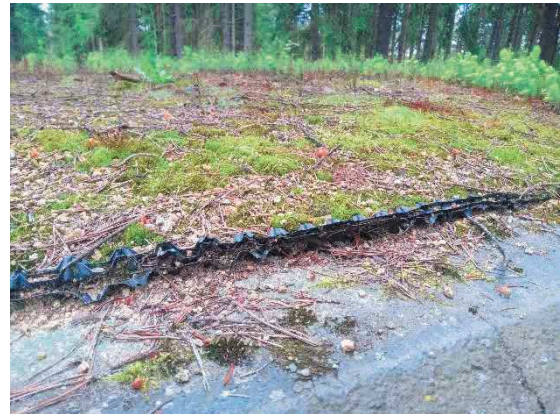
Obr. 83 Nevhodné řešení střešní hydroizolace  
– nepová fólie

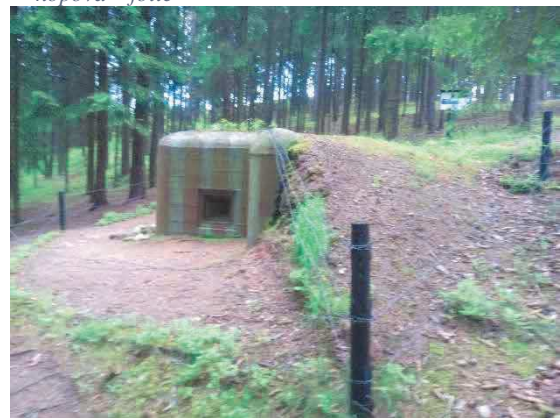
Obr. 86 a 87 Objekt LO vz.37 (1/1048/A-140) – vápenné výkvěty

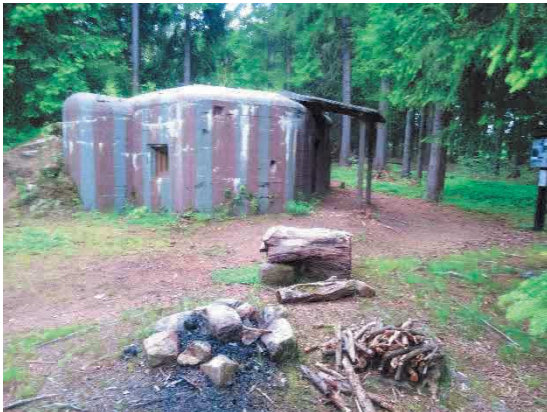
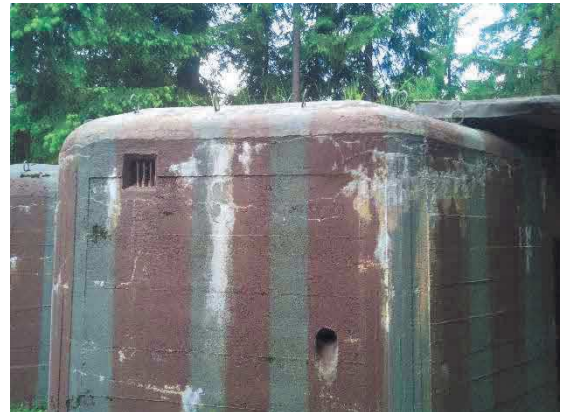
Obr. 90 a 91 Objekt LO vz.37 (9/1318/A-140) – vápenné výkvěty

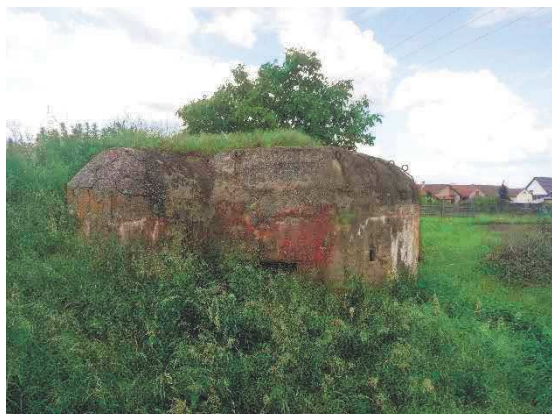
U obce Vrbovec stojí dochované lehké opevnění typu A-120 v zesílené odolnosti, jenž je ponecháno bez oprav a údržby. Také na tomto objektu jsou patrné poruchy, zejména vápenné výkvěty.

Obr. 100 Objekt LO vz. 37 (7-I/2152/A-120Z) - dochovaný

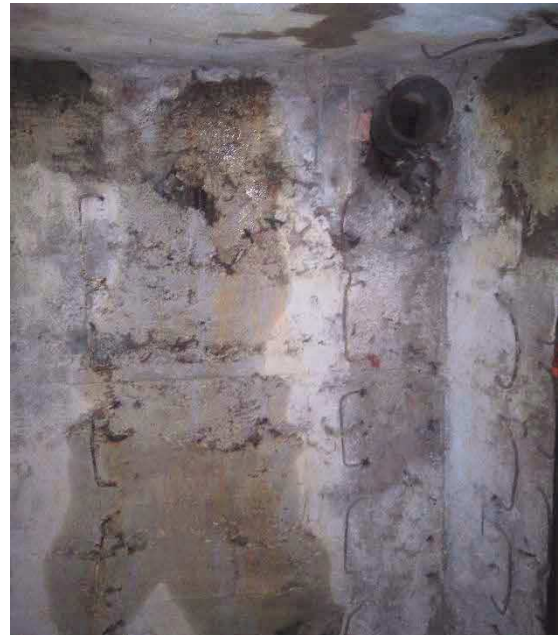
Primárním problémem objektů lehkého opevnění je vlhkost betonových konstrukcí. Konstrukce jsou dotovány vodou zejména pomocí vztlínání. Dalším zdrojem vody v konstrukcích je srážková voda, která působí na konstrukce přímo (dopad na povrch konstrukcí) a nepřímě (akumulace vody v zemním valu). Vlhkosti betonových konstrukcí objektů LO vz. 37 se bude blíže věnovat kapitola 3.2.1.

*Obr. 112 a Obr. 113 Projevy působící vlhkosti na povrchu konstrukcí – zatékání*

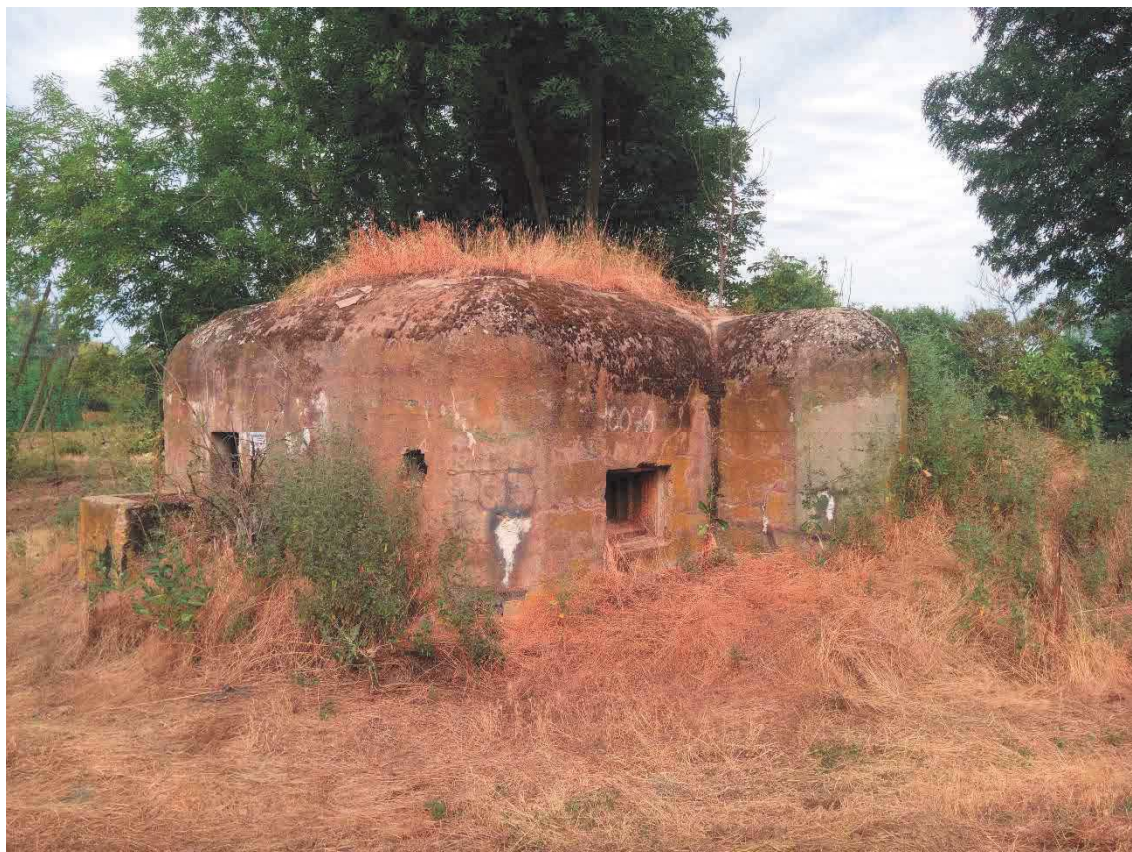
Obr. 132 LO vz. 37: C-27/52a/A-140Z

Označení pevnosti	Operativní teplota v interiéru (°C)	Relativní vlhkost vzduchu v interiéru (%)	Číslo bodu	Výška měření od podlahy (m)				Poznámky
				0,1 - 0,2	0,5 - 0,7	0,9 - 1,1	1,8 - 2,0	
C-27/52a/A-140Z	20,1	74,75	1	5,2	5,3	5,5	4,4	Zvýšený terén k úrovni střílen
			2	4,1	5,1	5,9	4,8	
			3	6,2	6,5	5,2	6,3	
			4	5,0	5,6	7,0	3,8	
			5	6,4	4,6	6,2	4,4	
			6	4,1	3,7	6,3	5,5	
			7	5,5	3,6	5,2	4,1

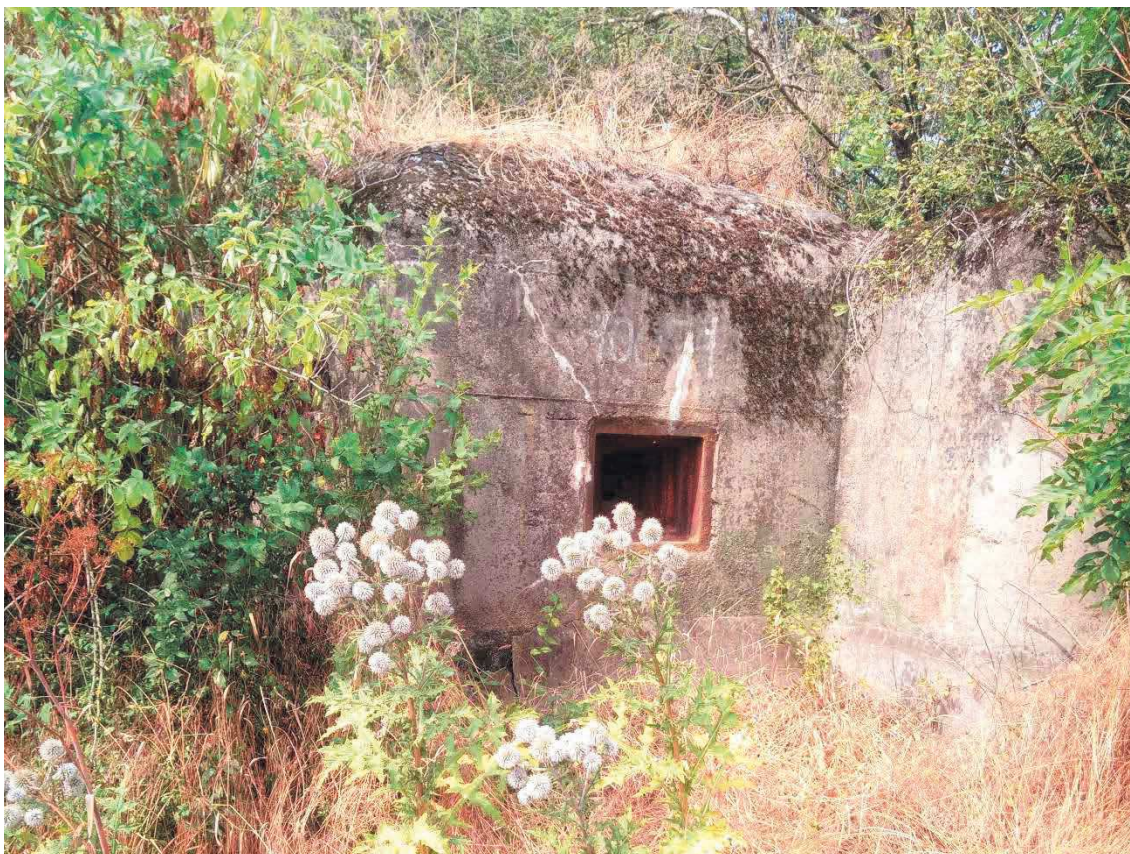
Obr. 133 LO vz. 37: C-27/54/A-200

Označení pevnosti	Operativní teplota v interiéru (°C)	Relativní vlhkost vzduchu v interiéru (%)	Číslo bodu	Výška měření od podlahy (m)				Poznámky
				0,1 - 0,2	0,5 - 0,7	0,9 - 1,1	1,8 - 2,0	
C-27/54/A-200	20,5	81,6	1	4,8	5,8	6,2	5,0 - 6,9	Objekt u řeky; zarostlý zelení; zatékání v bodě č.1 a č.5
			2	6,3	6,4	3,8	5,3	
			3	6,5	5,1	5,6	6,1	
			4	Neměřeno				
			5	5,0	6,3	5,1	6,4	
			6	5,2	4,8	4,7	5,8	
			7	3,5	3,6	4,1	6,3

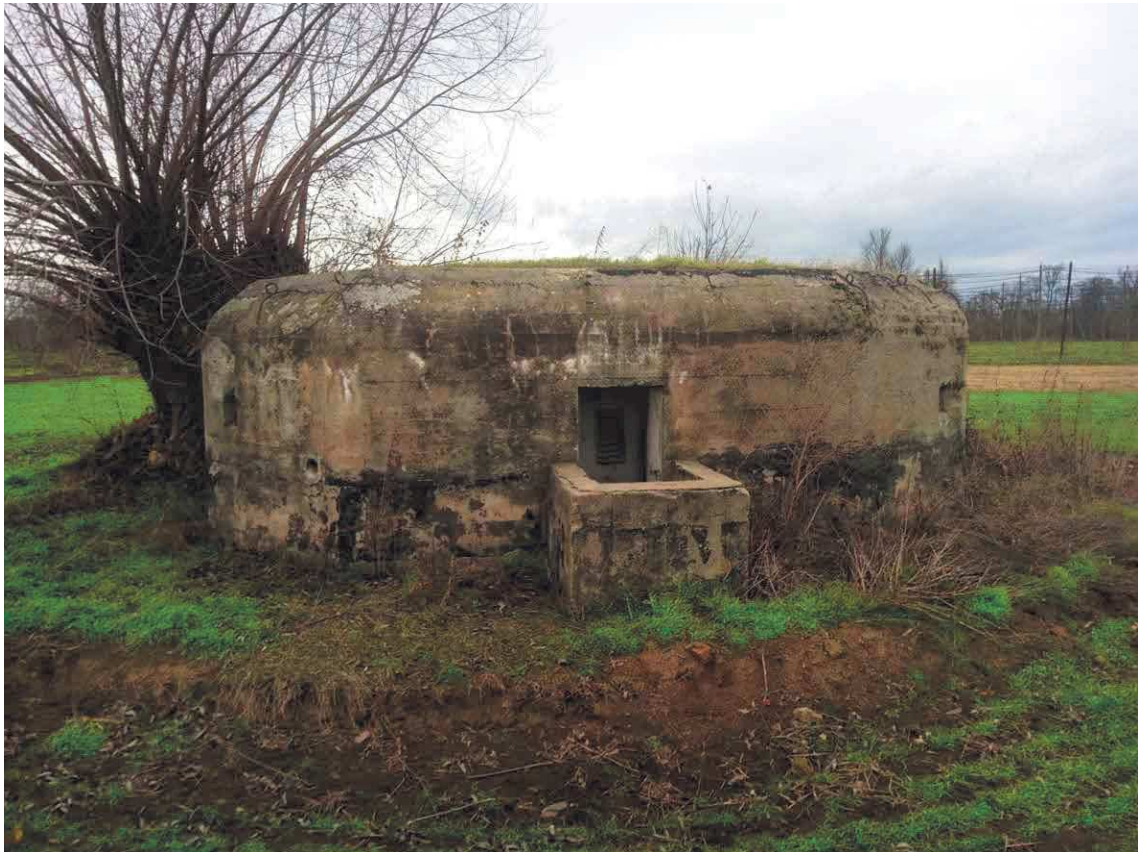
Obrázek 134 LO vz.37: C-27/56a/A-140

Označení pevnosti	Operativní teplota v interiéru (°C)	Relativní vlhkost vzduchu v interiéru (%)	Číslo bodu	Výška měření od podlahy (m)				Poznámky
				0,1 - 0,2	0,5 - 0,7	0,9 - 1,1	1,8 - 2,0	
C-27/56a/A-140	19,6	83,5	1	4,6	4,8	4,7	4,5	Body 1, 5 - zjištěno zatékání při dešti;
			2	4,5	6,4	4,5	5,6	
			3	4,6	5,3	4,8	5,7	
			4	4,8	6,0	5,0	6,3	
			5	4,8	6,4	6,7	6,8	
			6	3,8	3,3	4,2	3,3	
			7	4,2	3,9	2,4	3,8

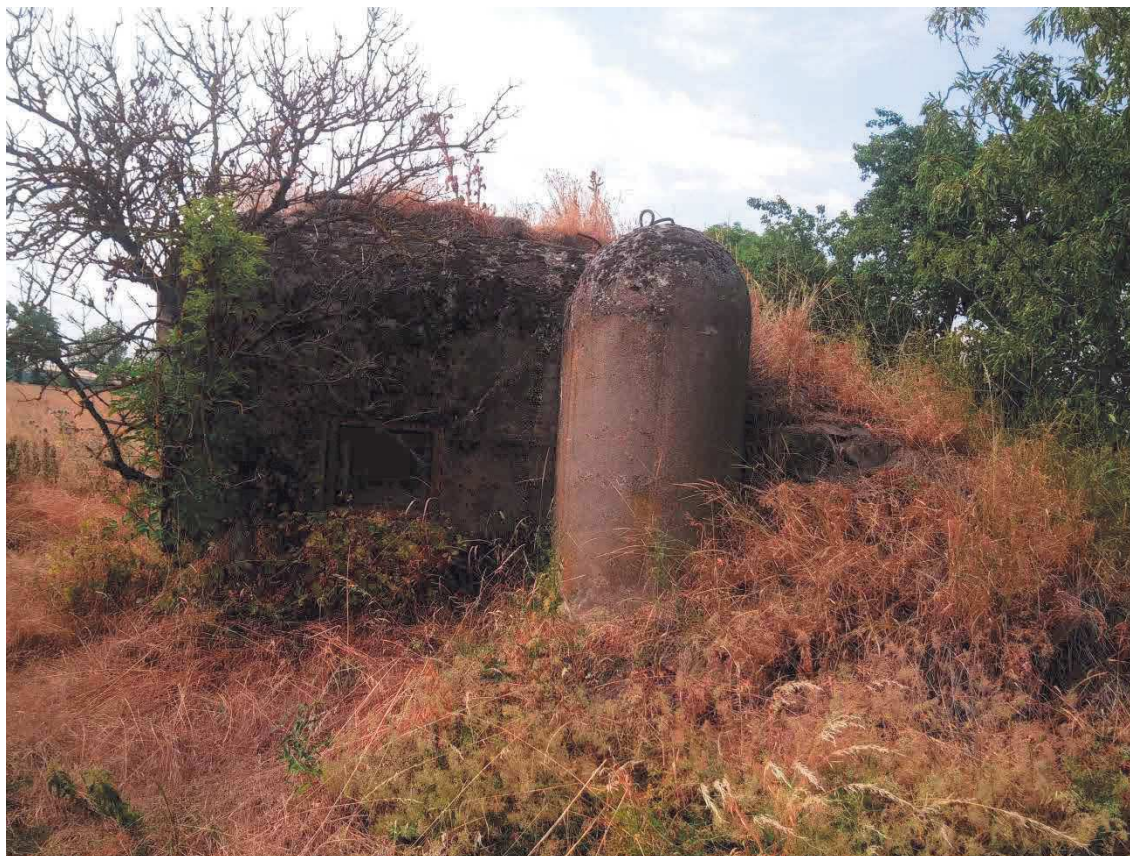
Obr. 135 LO vz. 37: C-27/57/A-180

Označení pevnosti	Operativní teplota v interiéru (°C)	Relativní vlhkost vzduchu v interiéru (%)	Číslo bodu	Výška měření od podlahy (m)				Poznámky
				0,1 - 0,2	0,5 - 0,7	0,9 - 1,1	1,8 - 2,0	
C-27/57/A-180	20,4	79,9	1	5,6	3,1	5,6	3,9	Body 1,2 - Vápenný nátěr; Bod 5 - Vlhký povrch; Body 6, 7 - Necelistvý povrch
			2	6,3	6,0	4,7	5,1	
			3	4,2	3,4	4,5	4,1	
			4	4,8	5,0	3,6	4,4	
			5	4,9	4,3	5,7 - 6,3	5,5	
			6	3,7	3,2	3,0	2,4	
			7	3,5	3,4	3,5	4,6

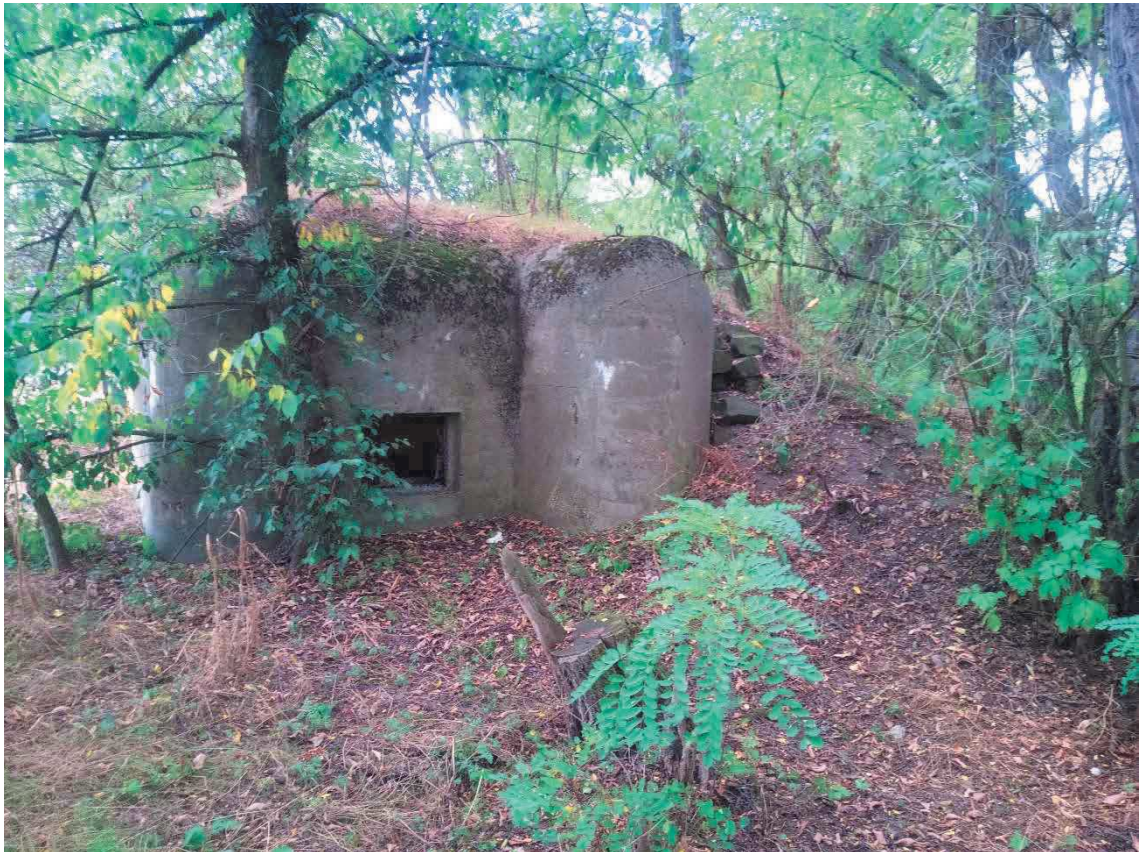
Obr. 137 LO vz. 37: C-27/55/A-120Z

Označení pevnosti	Operativní teplota v interiéru (°C)	Relativní vlhkost vzduchu v interiéru (%)	Číslo bodu	Výška měření od podlahy (m)				Poznámky
				0,1 - 0,2	0,5 - 0,7	0,9 - 1,1	1,8 - 2,0	
C-27/55/A-120Z	21,4	79,9	1	3,4 - 5,7	3,5	3,9	4,9	Bod 1 - Mokrý povrch
			2	4,8	5,3	4,3	4,3	
			3	5,5	4,2	4,7	4,7	
			4	3,9	4,6	5,3	4,5	
			5	4,0	4,9	4,2	3,5	
			6	4,1	3,3	4,2	4,5	
			7	3,6	3,3	3,6	5,3

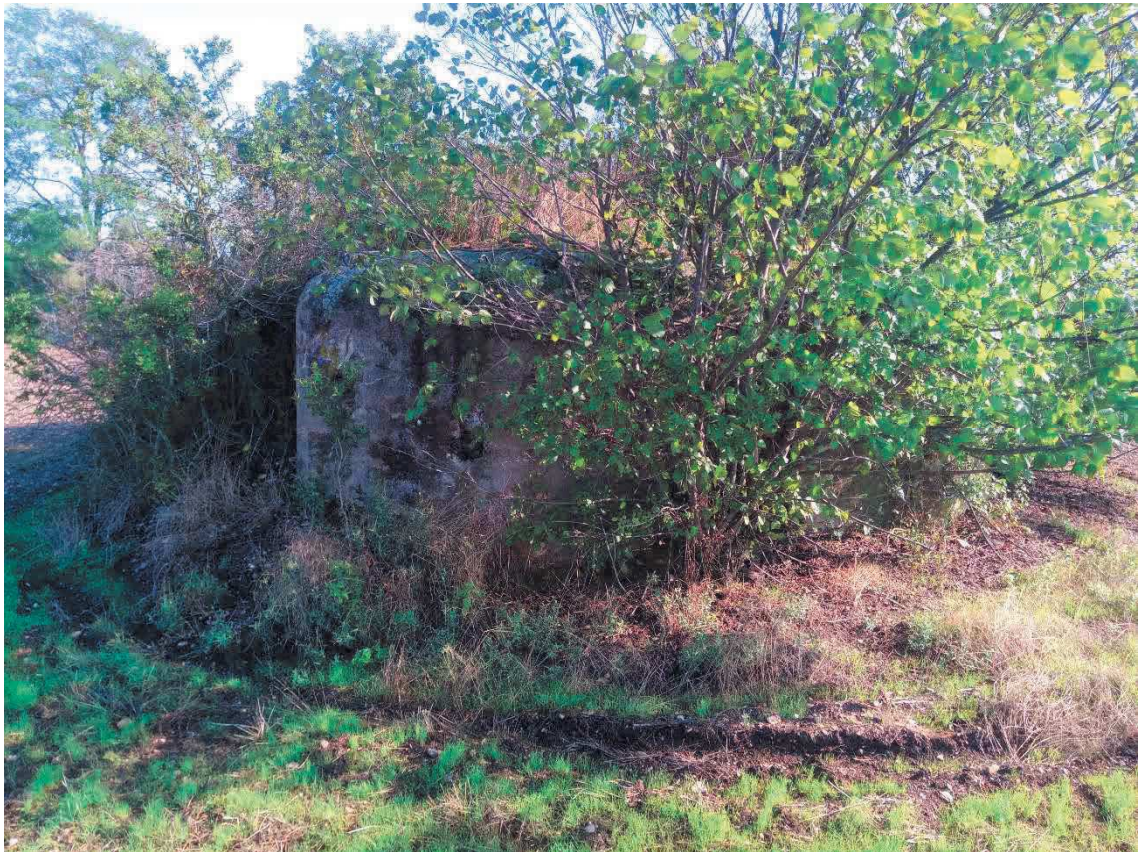
Obr. 138 LO vz.37: C-27/67/A-140

Označení pevnosti	Operativní teplota v interiéru (°C)	Relativní vlhkost vzduchu v interiéru (%)	Číslo bodu	Výška měření od podlahy (m)				Poznámky
				0,1 - 0,2	0,5 - 0,7	0,9 - 1,1	1,8 - 2,0	
C-27/67/A-140	21,9	75,1	1	3,5	3,9	2,6	2,6	Objekt umístěn v poli; celoplošný vápenný nátěr interiérových stěn
			2	3,2	3,2	4,1	5,4	
			3	4,1	4,2	3,6	5,0	
			4	3,0	2,6	4,9	4,0	
			5	3,9	3,6	3,1	4,2	
			6	4,0	4,2	3,5	4,8	
			7	3,3	3,5	3,9	4,6

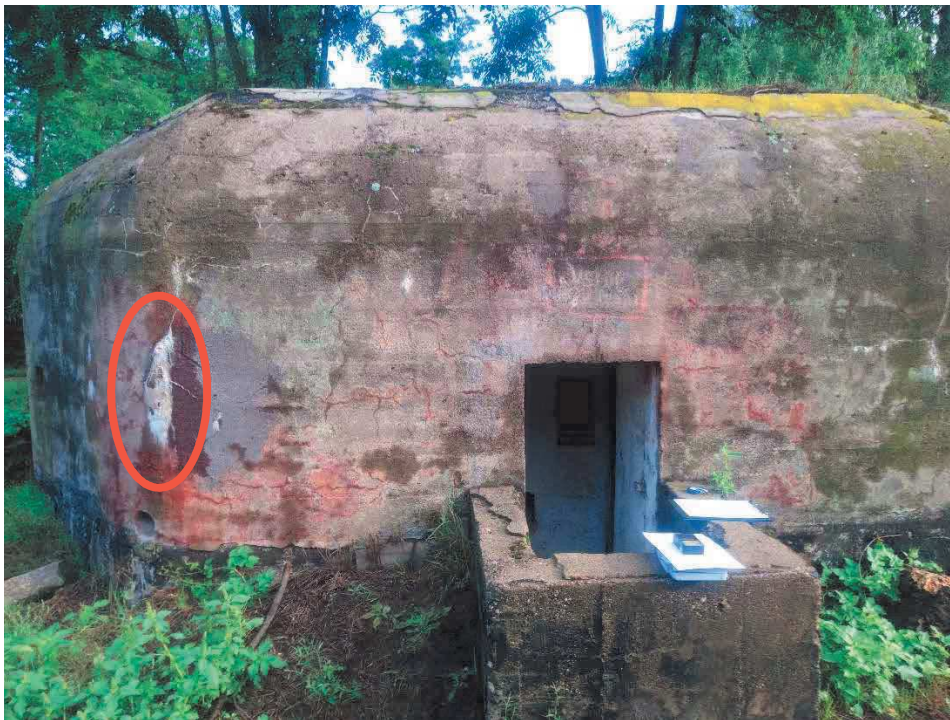
Obr. 161 Místo odběru vzorku výluhu z objektu C27/56a/A-140 Z u obce Mradice

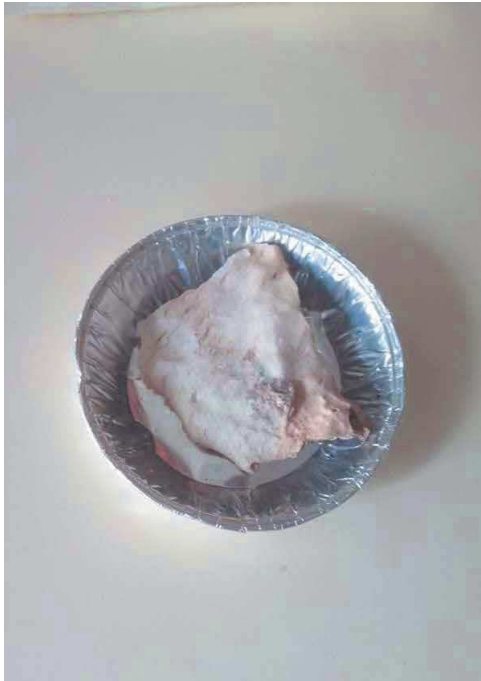
Obr. 162 Vzorek vápenného výkvětu – Mradice (S1)

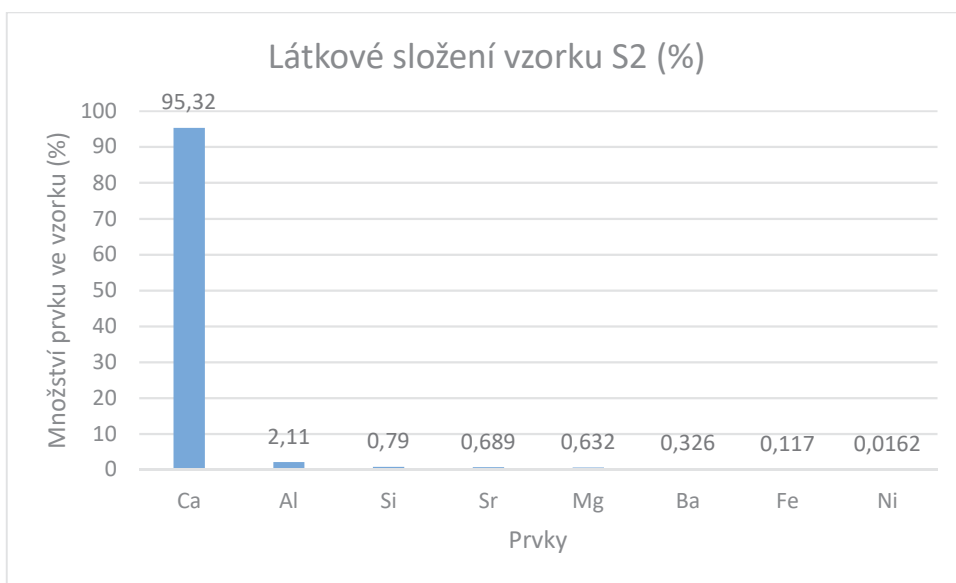
Obr. 172 Výsledky ED – XRF analýzy – Látkové složení vzorku S2

Výsledky provedené ED – XRF analýzy potvrdily, že se u obou odebraných vzorků skutečně jedná o vápennou sůl (uhličitan vápenný).
