ČESKÉ VYSOKÉ UČENÍ TECHNICKÉ
V PRAZE

Diplomová práce

Statické posouzení a návrh sanace vybraných částí zámku Rožmitál p. Třemšínem

Vyhotovil(a): Lukáš Dejdar

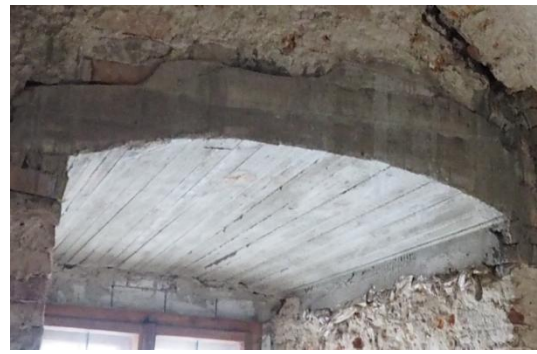
Obr.32: Betonové nadpraží
